住民自らの行動に結びつく
水害・土砂災害ハザード・リスク
情報共有プロジェクト

資料3-3

姫路河川国道事務所からの情報提供

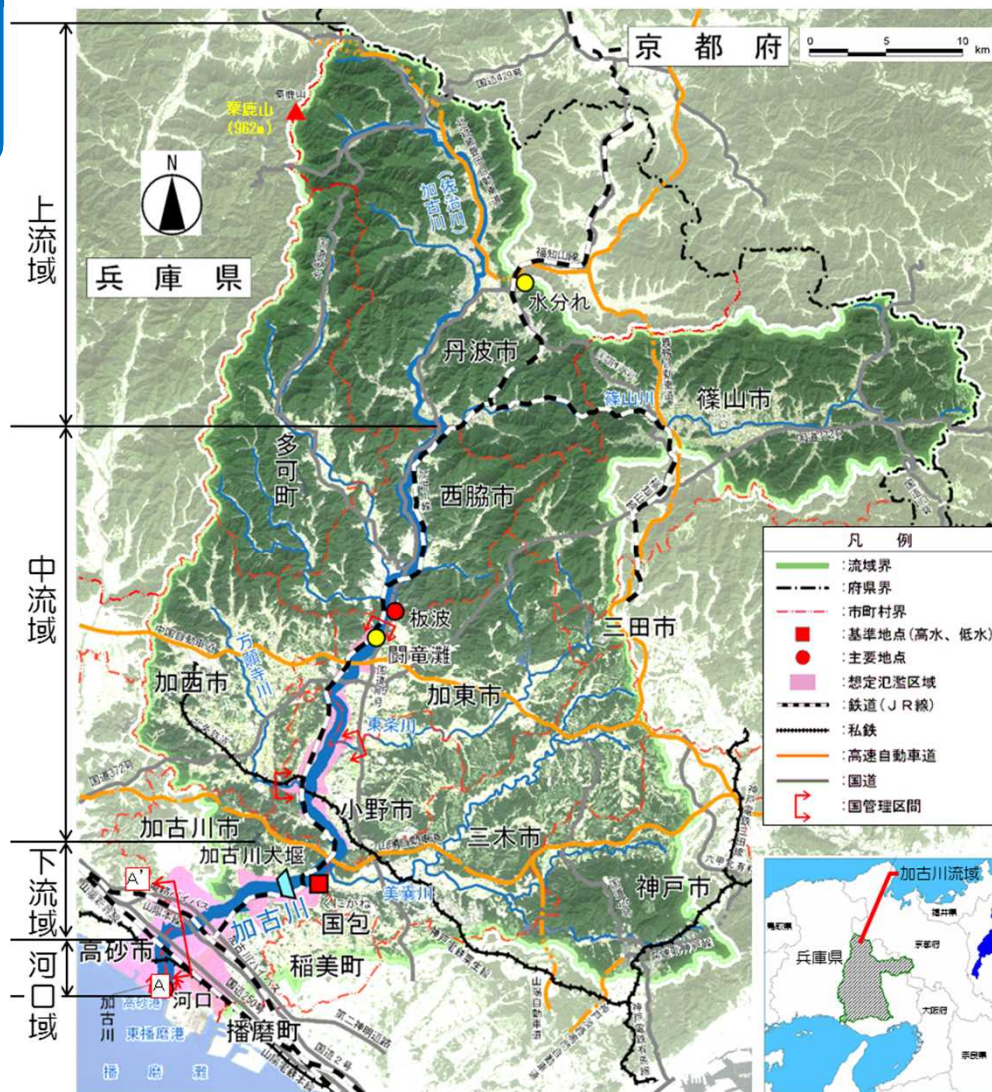
主な洪水と治水対策

昭和42年 一級水系指定・工事実施基本計画の策定
 基本高水流量：4,450m³/s (国包)
 計画高水流量：4,450m³/s (国包)

基本高水流量：9,000m³/s (国包)
 計画高水流量：7,400m³/s (国包)

整備計画目標流量：5,700m³/s (国包)
 ※平成16年10月 (台風第23号) 洪水に対応

記載流量は氾濫戻し流量。S20.10は推定
 出典：水害統計。但しS20.10は兵庫県災害史による。

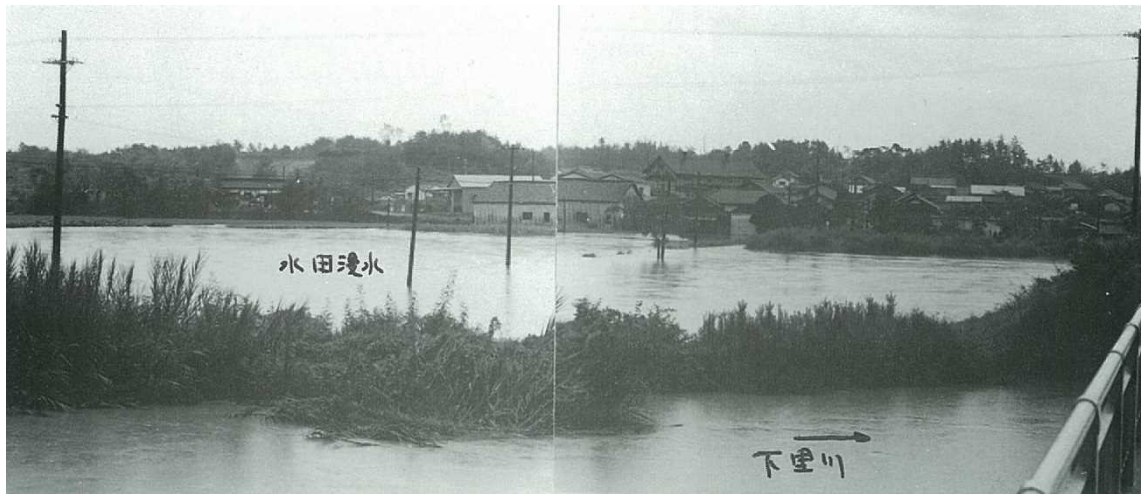
加西市の浸水状況

○加古川流域の国包上流2日雨量は191.4ミリを記録し、死者1名、床上浸水143戸、床下浸水1,657戸、浸水面積5,923haの被害が発生した。

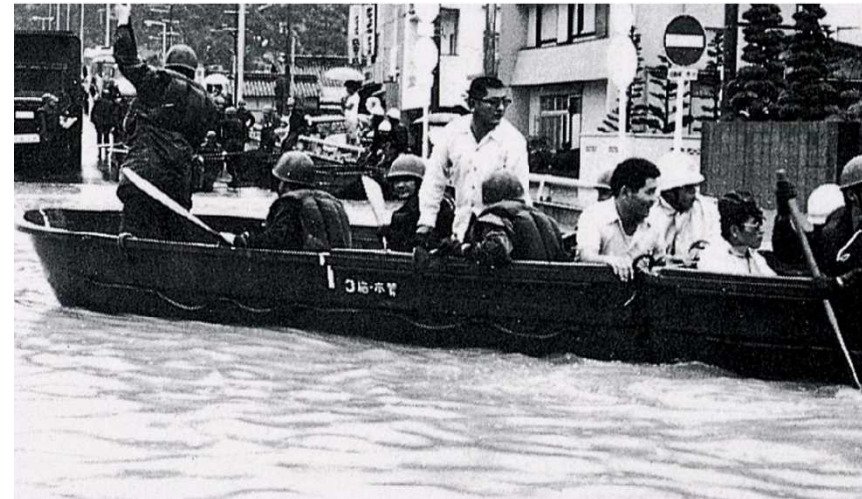
高砂市の浸水状況

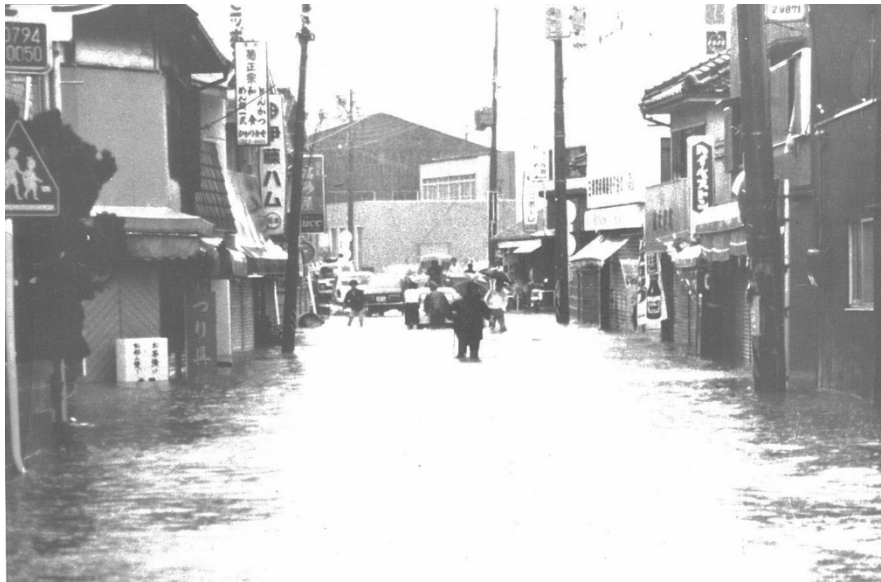
西脇市の浸水状況

○加古川流域の国包上流2日雨量は225.1ミリを記録し、床上浸水368戸、床下浸水1,666戸、浸水面積1,013haの被害が発生した。

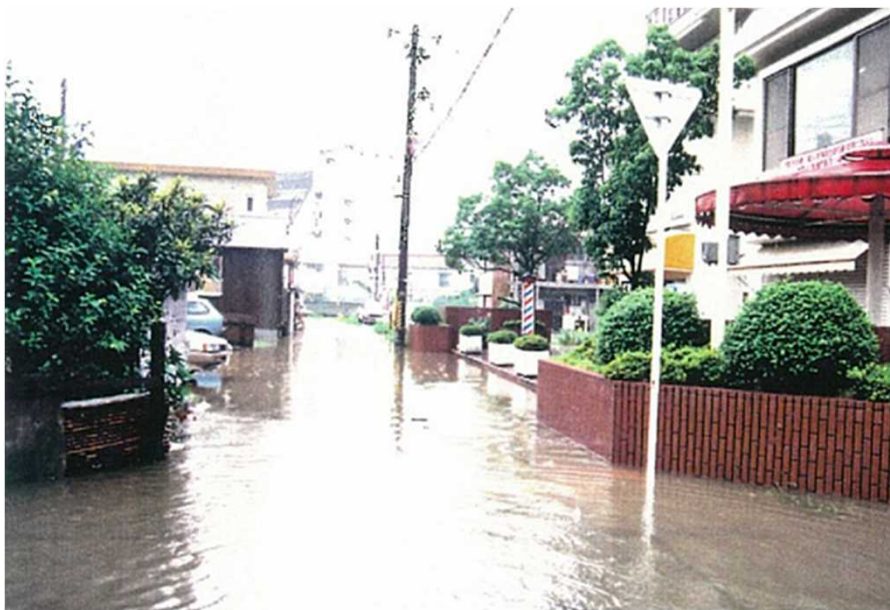
高砂市の浸水状況

○加古川流域の国包上流2日雨量は153.5ミリを記録し、床上浸水47戸、床下浸水3,124戸、浸水面積612haの被害が発生した。

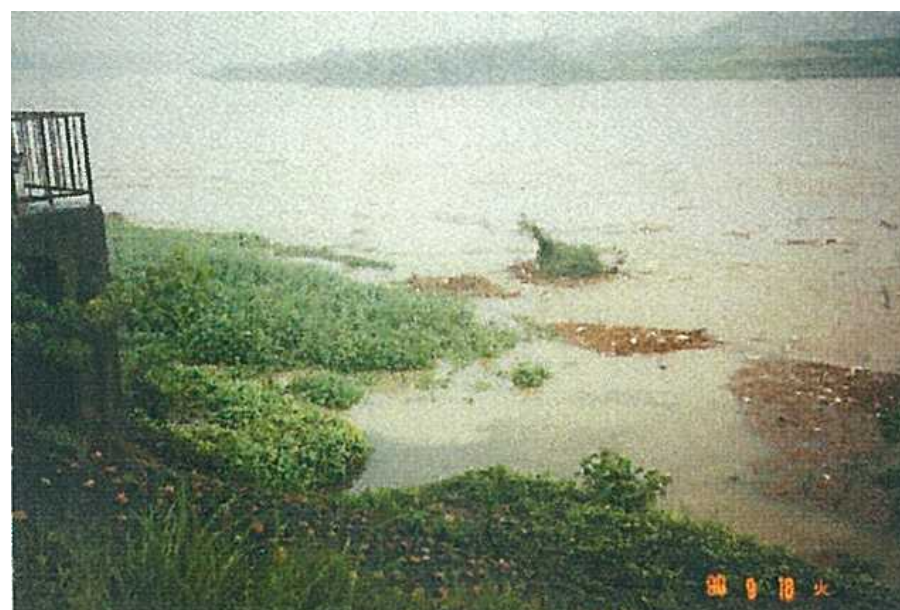
加古川(小野市)の状況

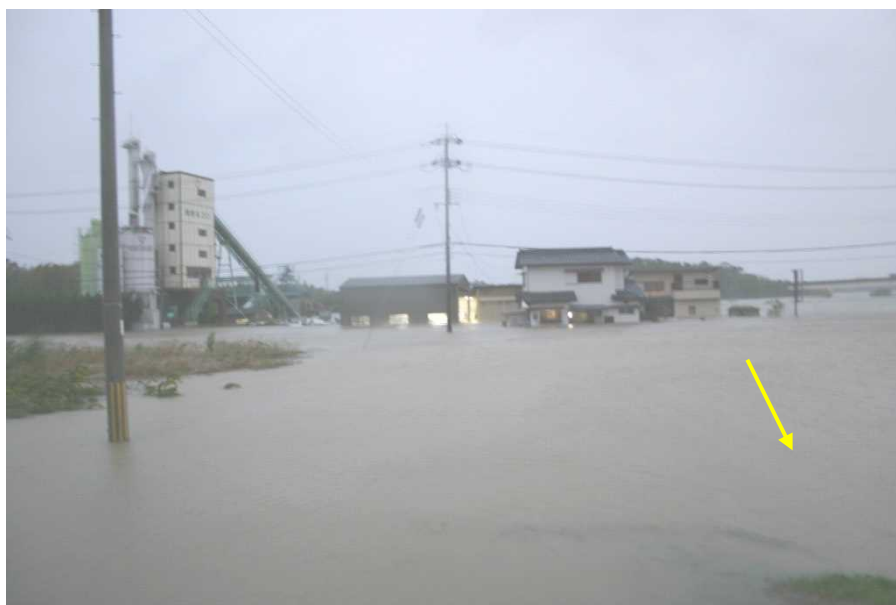
加東市の浸水状況

○加古川流域の国包上流2日雨量は216.7ミリを記録し、死者1名、床上浸水430戸、床下浸水1,222戸、浸水面積1,447haの被害が発生した。

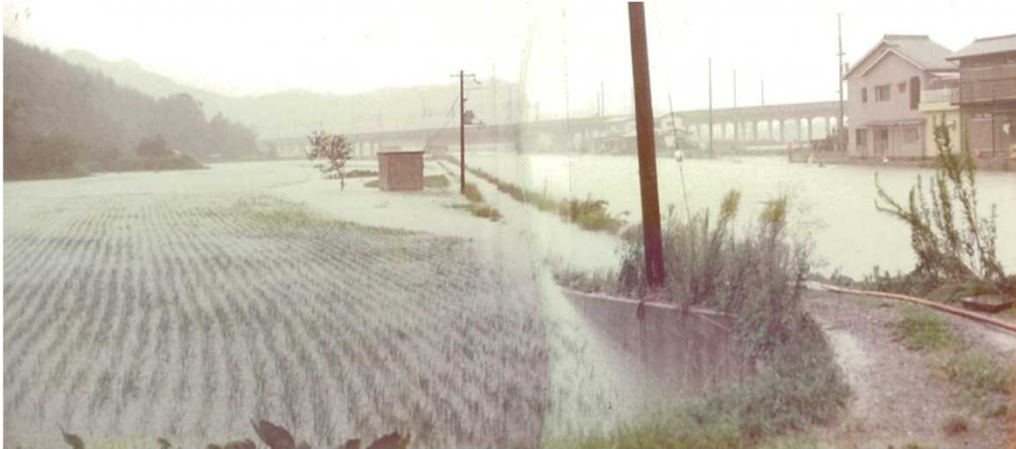
馬路川内水被害の状況(たつの市揖保川町)

○揖保川流域の最大日雨量は下流部で300ミリを記録し、死者3名、床上浸水1,457戸、床下浸水1,577戸、浸水面積2,782haの被害が発生した。

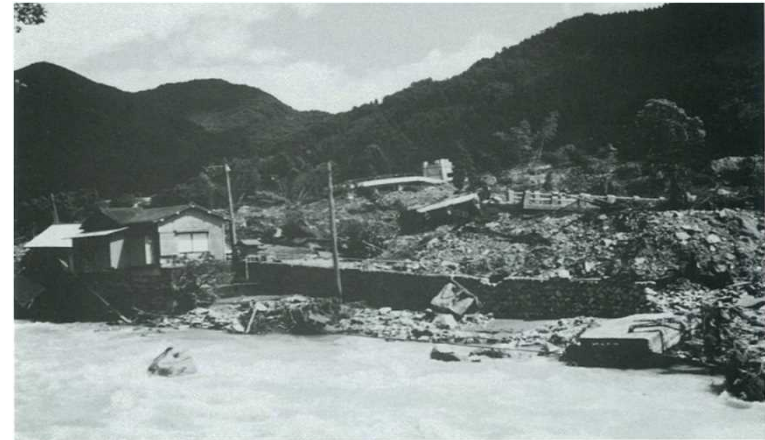
林田川入野橋流失(たつの市神岡町)

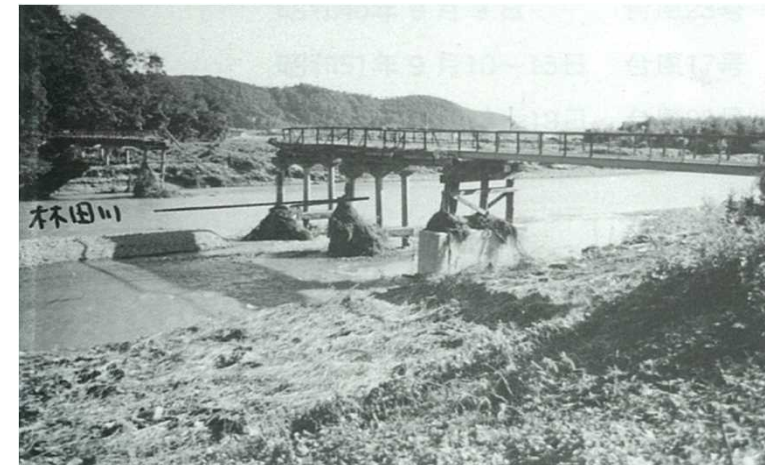
揖保川が土砂で埋没し流路が変わった状況
(宍粟市一宮町西深)

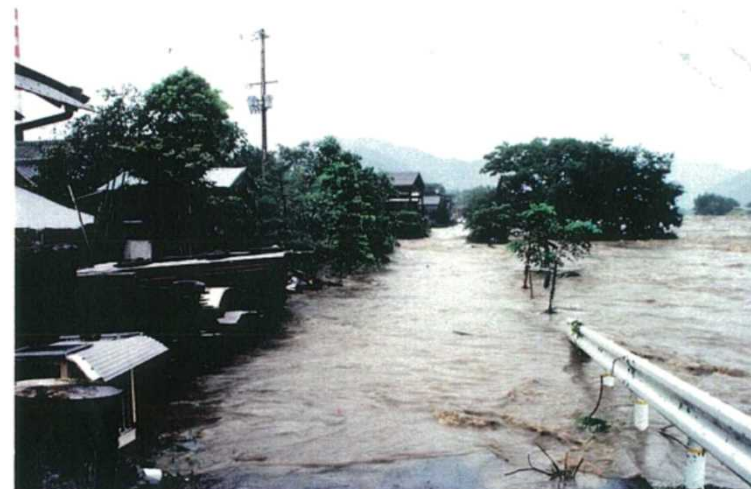
宍粟橋右岸浸水状況(宍粟市山崎町)

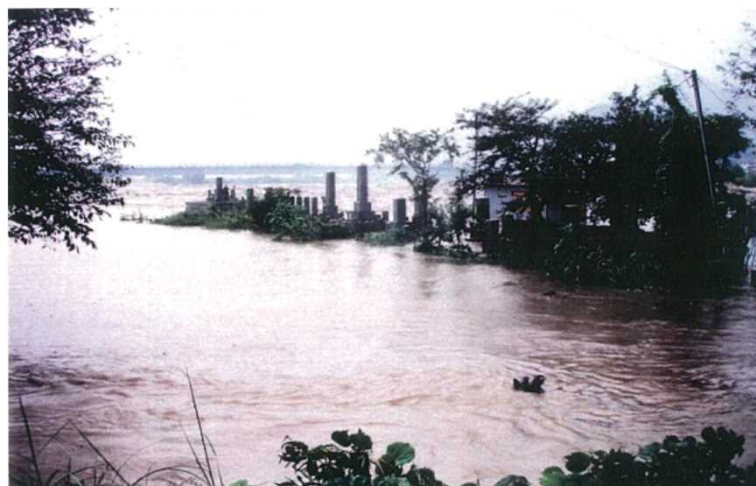
河東大橋南側浸水状況(宍粟市山崎町)

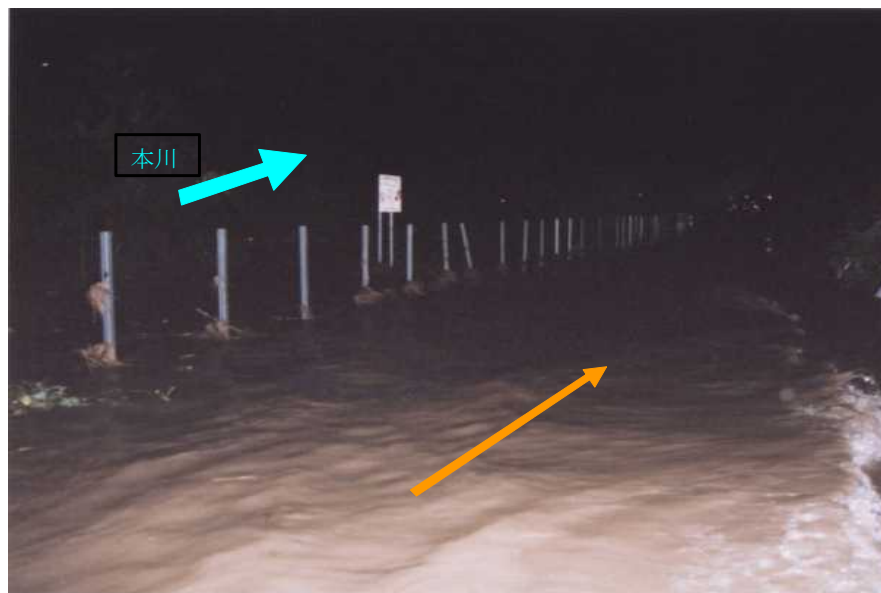
宍粟橋上流無堤地区(宍粟市山崎町)

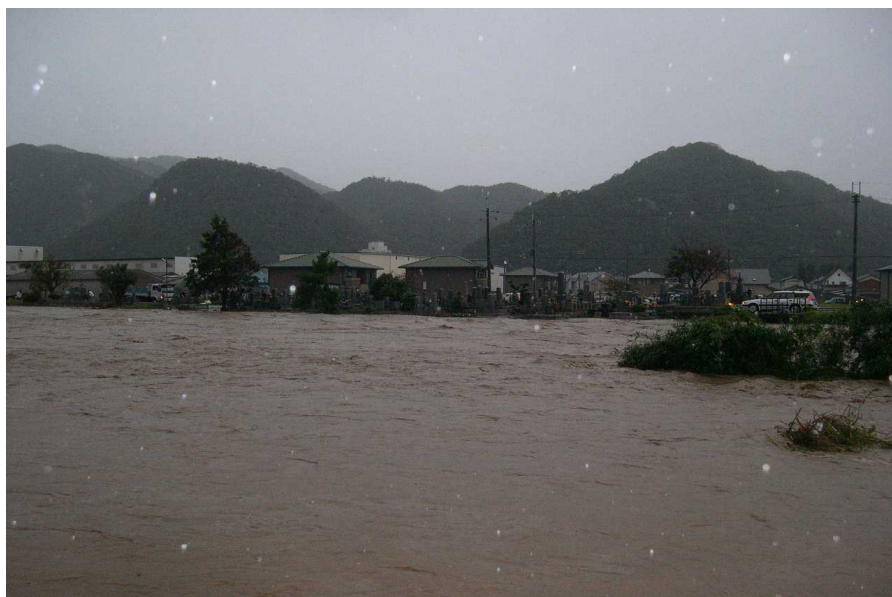
たつの市新宮町浸水状況

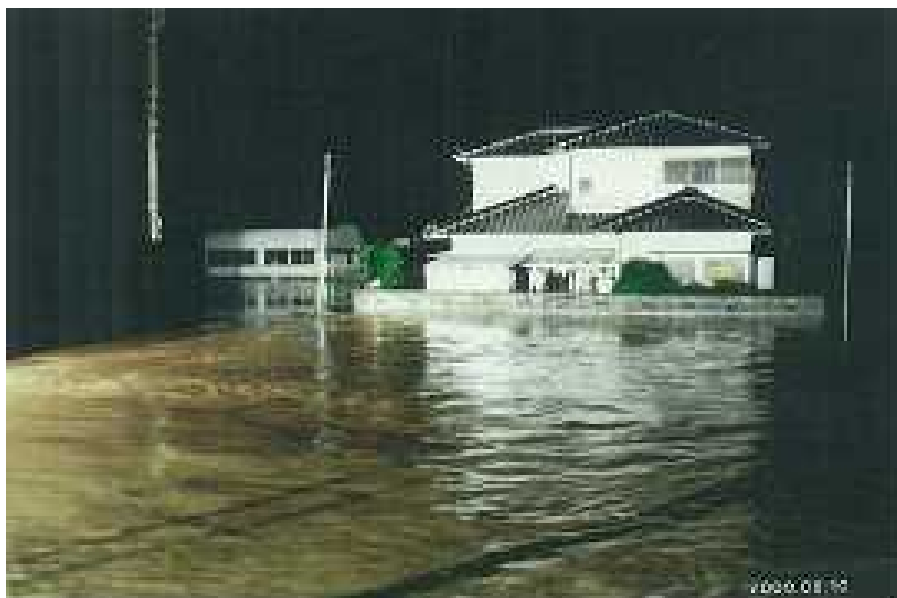
野田橋下流浸水状況(宍粟市山崎町)

○揖保川流域の龍野日雨量は125ミリを記録し、床上浸水120戸、床下浸水408戸、浸水面積292haの被害が発生した。

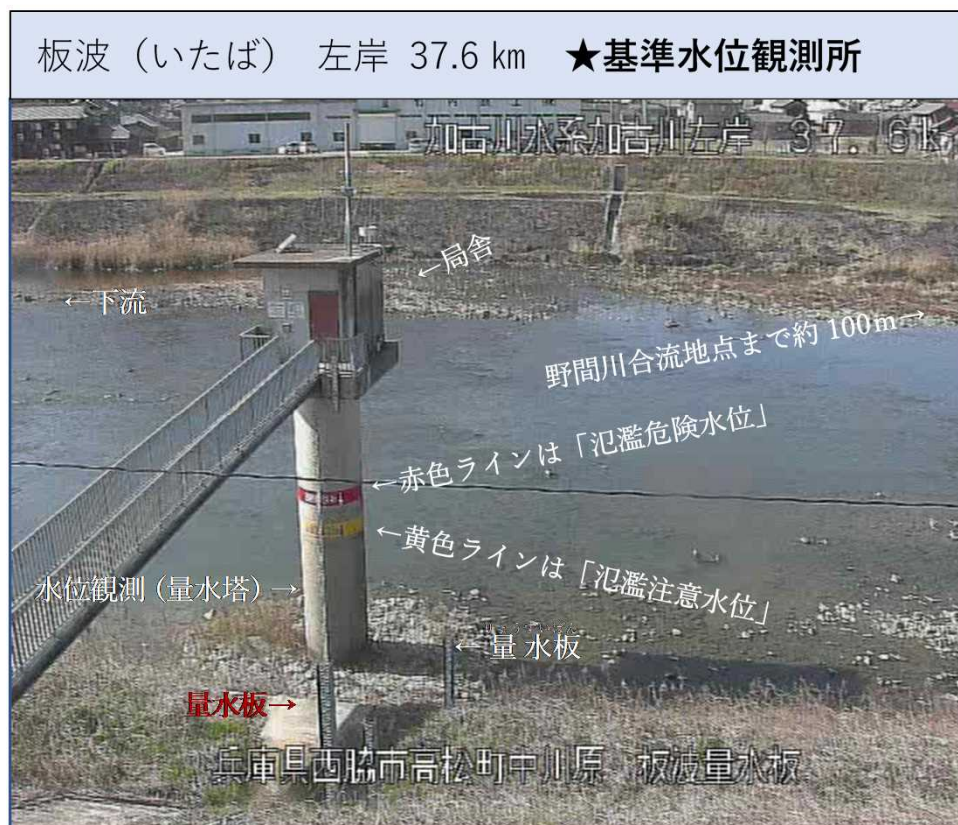
太平洋に注ぐ加古川の河口から 37.6 キロ上流にある国交省のカメラです。兵庫県中部に位置する西脇市高松町に設置されています。

左手が下流で画面手前が たかまつちょう 高松町、川を挟んで いたばちょう 板波町です。

画面右にこの2つの地域を結ぶ いたばし 板波橋があります。この場所は、のまがわ 野間川との合流地点です。画面に映っているのが水位観測所です。黄色ラインに達すると「氾濫注意水位」、赤色ラインに達すると「氾濫危険水位」になります。
