### 3.3 歴史の変遷の把握

#### 3.3.1 自然的状況

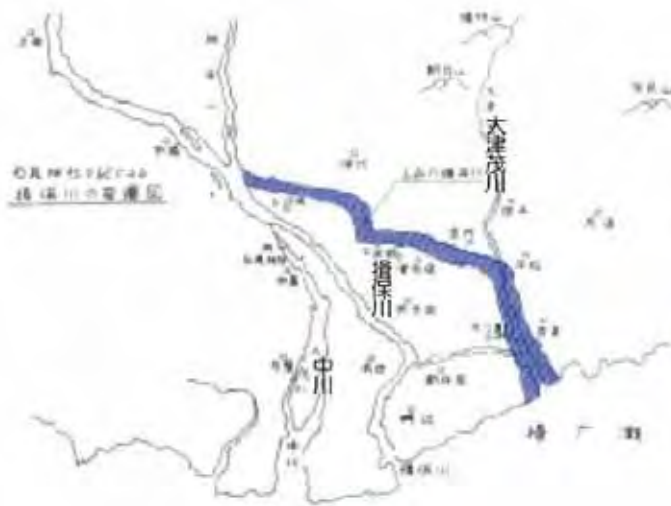
図 3-36(1) 石見神社記による揖保川の変遷図

昔の揖保川は「御津石見神社記」によると、「上川原の北を東に流れ、さらに南折して上余部村（姫路市余部区）の東を巽（南東）の方に転じ宮内と津市場との間を流通して海に入りたるを往時洪水のため川の流れを変じる。」とある。また、「揖保郡是」にも、同様の記述がみられる。

上川原は現在、揖保川の東にあるが、昭和 27 年調査による「湿田分布図」、明治 36 年発行の「揖保郡誌」、さらに、国土地理院 1/25,000 地形図にも古流跡がみられることなどから証明される。

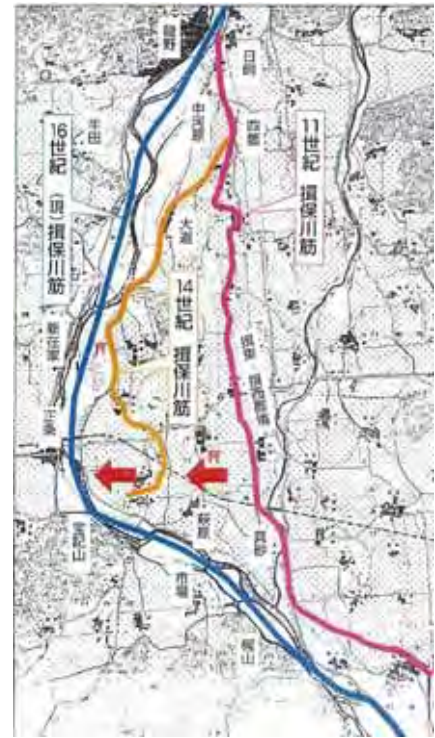
図 3-37 揖保川流路の変遷  
(出典：揖保川風土記 揖保町)

その後、元和 3 年（1617 年）に新田開発が盛んに行われたことから、揖保川の流れがある程度固定したことが推察されるが、洪水のたびに乱流し多くの派川をなしていた。明治時代の中頃には河道はほぼ固定し、現在の河道となった。

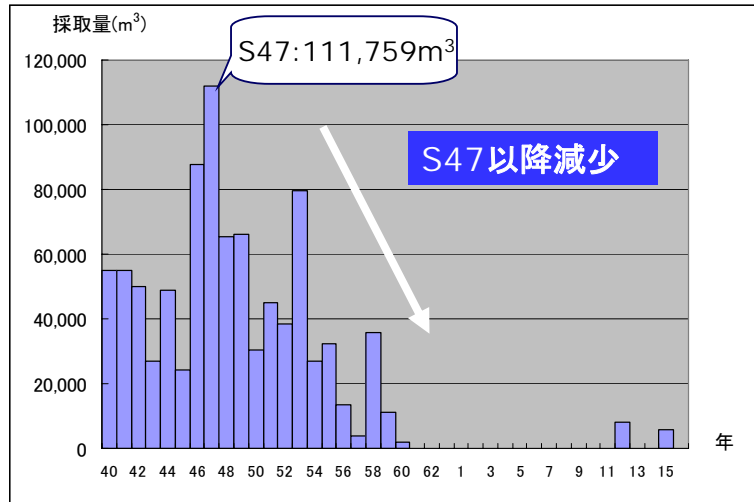
図 3-42 砂利採取量の経年変化

- 2 昭和 40 年以降, 昭和 53 年に一次的に増加
- 3 昭和 47 年をピークに減少
- 4 昭和 60 年以降は継続的な砂利採取は行われていない。

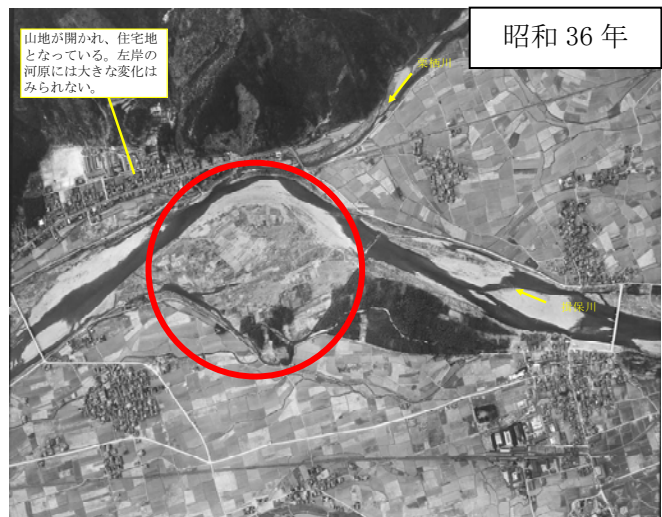
昭和 36 年の写真でも、昭和 22 年のものとほぼ同様に、礫河原が存在している。

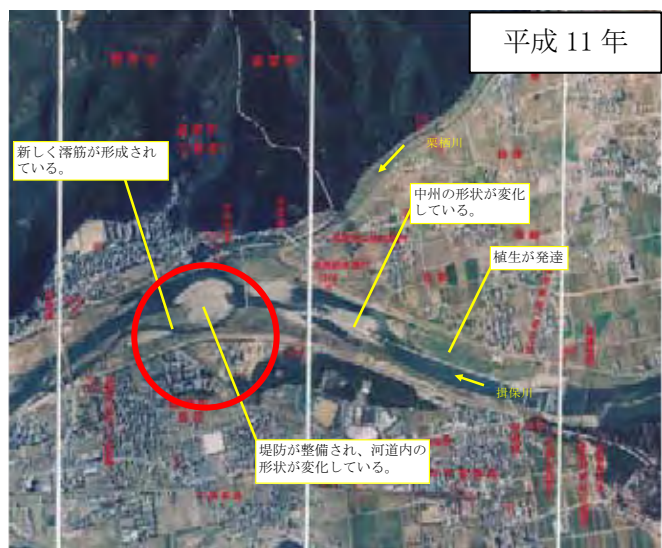
平成 11 年の写真では、堤防の整備により河道内の形状が変化し、また新しくみお筋が形成されるなど、過去の写真に比べて、礫河原が減少していることがわかる。

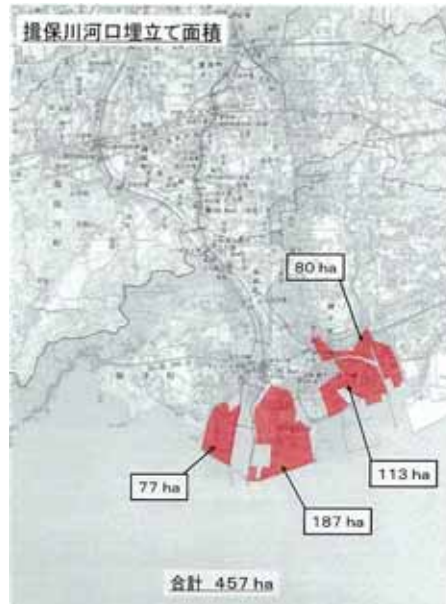
図 3-43 揖保川河口埋立面積

揖保川の河口部付近は遠浅で、干潟環境が形成されていたが、埋め立てなどが進むなかで、河口部の干潟はほとんど姿を消している。ただし、瀬戸内海特有の大きな潮汐の変動により河川内には現在も干潟環境が露出する。

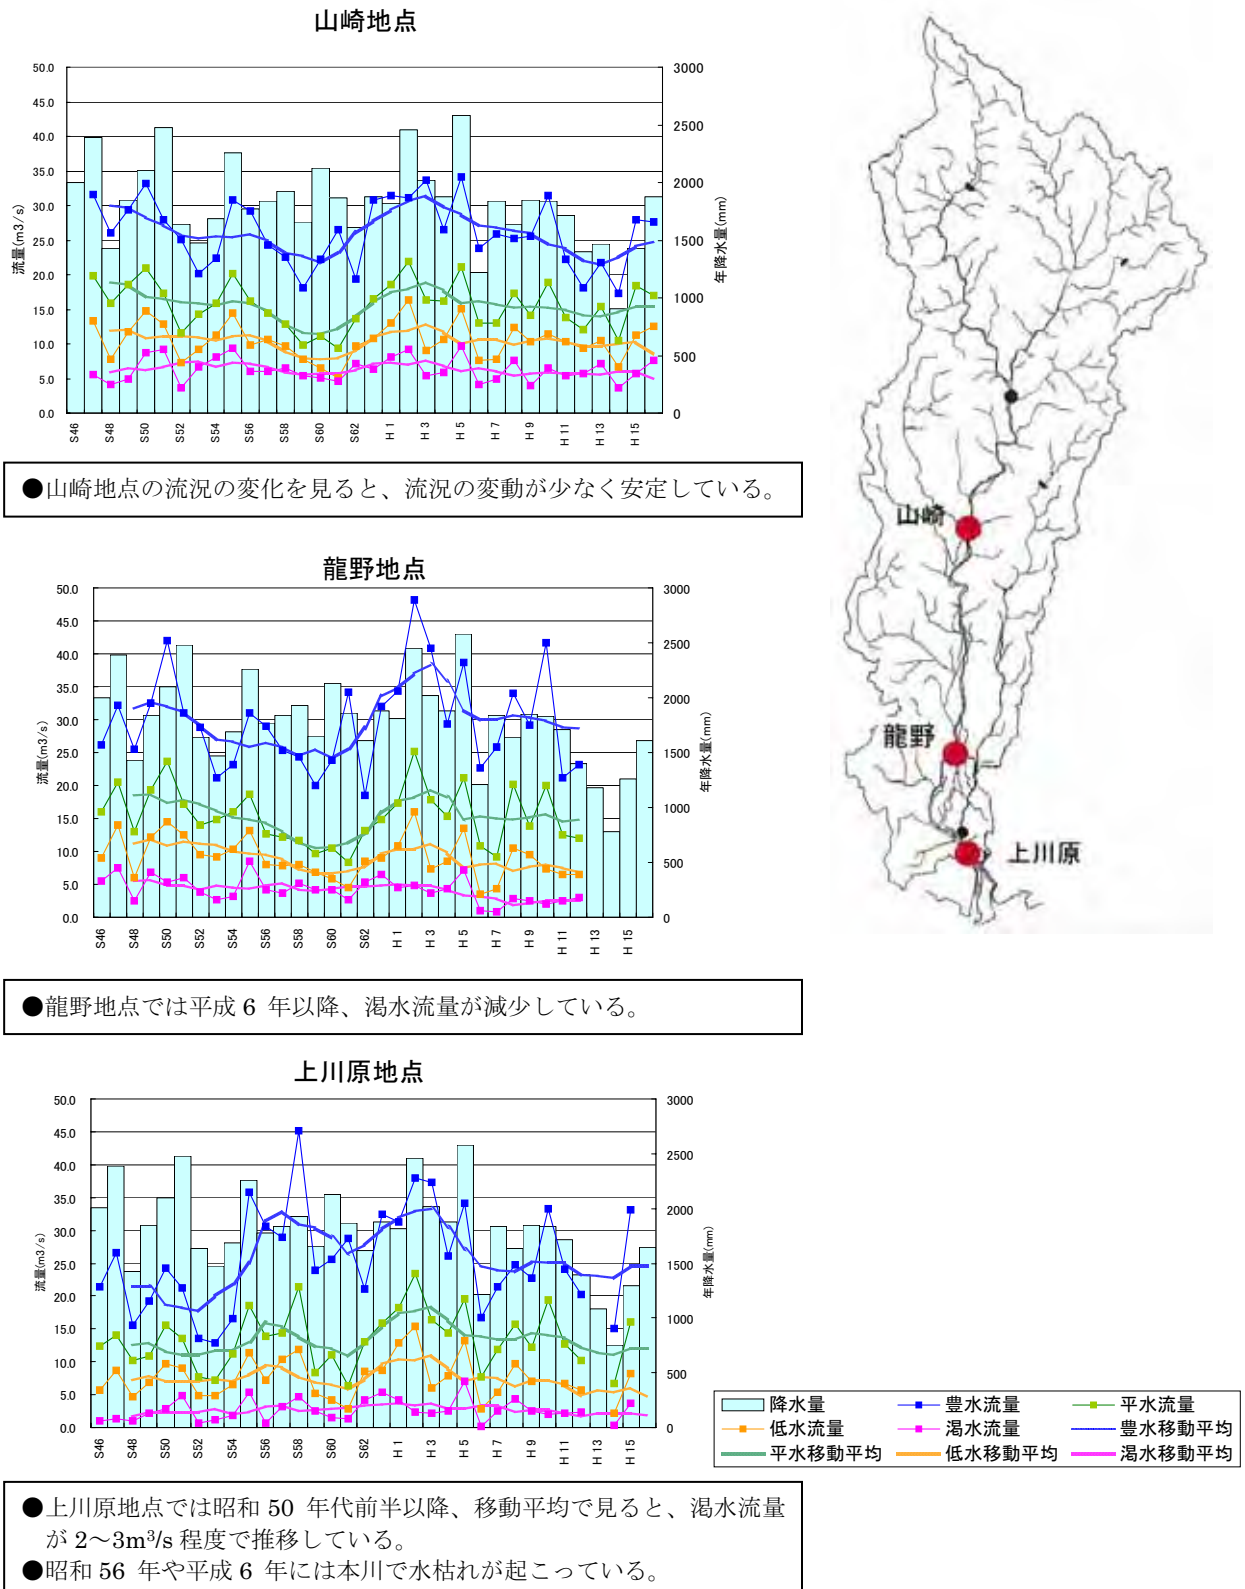
図 3-47 流量の経年変化

揖保川の流況は、経年的に大きな変化は見られないが、龍野地点で近年渇水流量の低下が見られる。また、渇水時には本川で水枯れも発生している。
