平成30年度の出水状況について

平成30年7月豪雨の概要

平成30年度の出水概要

河川改修事業の効果（加東市滝野地区）

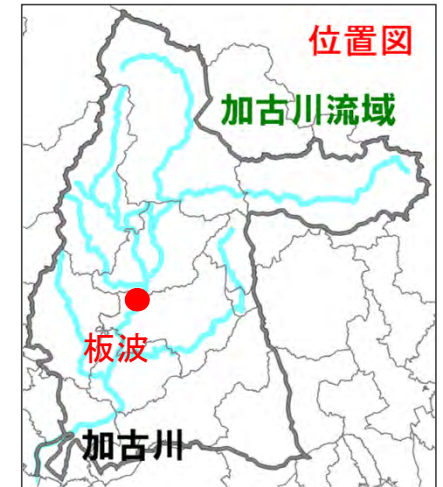
板波地点 年最大流量

○平成30年度は、加古川において7月4日～8日にかけて発生した平成30年7月豪雨が最大流量を記録した。
板波地点流量は約2,700 m³/sの出水^(暫定値)であり、滝野地区において浸水被害が発生した。

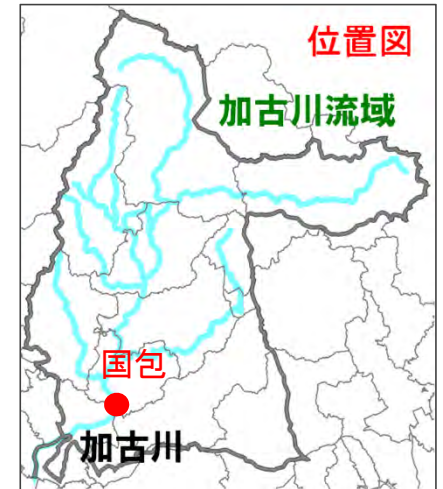
国包地点 年最大流量

○平成30年度は、加古川において7月4日～8日にかけて発生した平成30年7月豪雨が最大流量を記録した。
 国包地点流量は約4,500 m³/sの出水_(暫定値)となった。

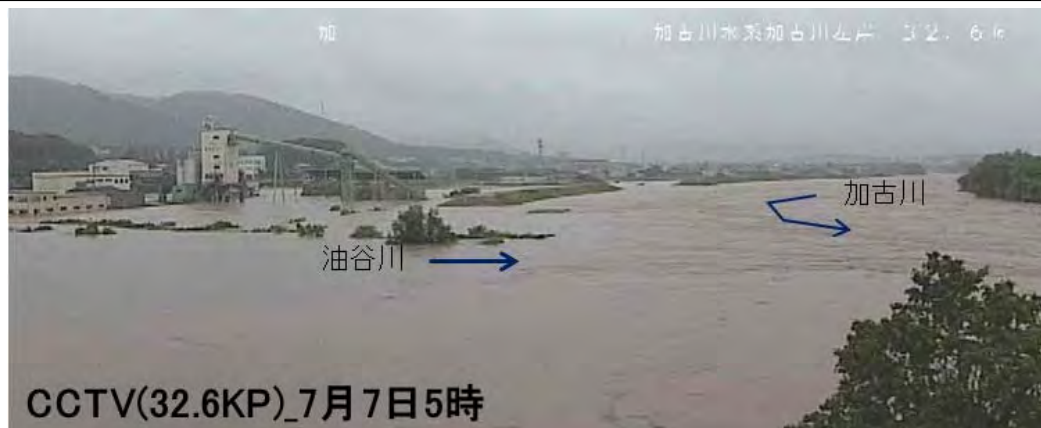
- 加古川では、平成16年台風23号洪水により甚大な被害が発生したため、加東市滝野地区において河道掘削（約8.4万m³）、築堤（約0.8km）を実施（平成31年3月時点）。今後、築堤をさらに実施予定。
- この事業の効果により、平成30年7月豪雨による洪水では、加古川の水位が約0.5m低下。
- 今後予定している築堤・河道掘削により、水位が上昇した際の安全度がさらに向上し、浸水被害を解消。

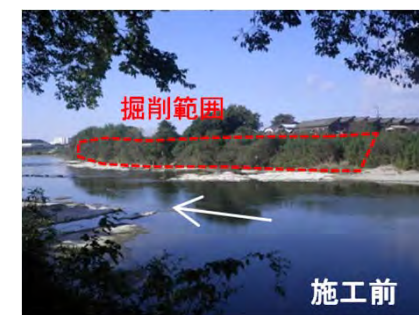
掘削事業 施工状況(加古川33.8k付近)

施工前

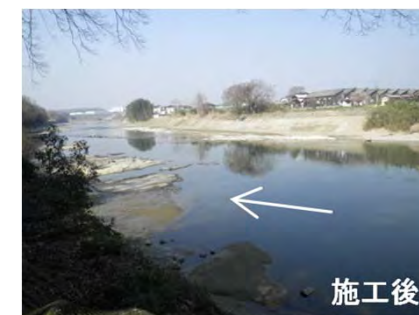
施工後

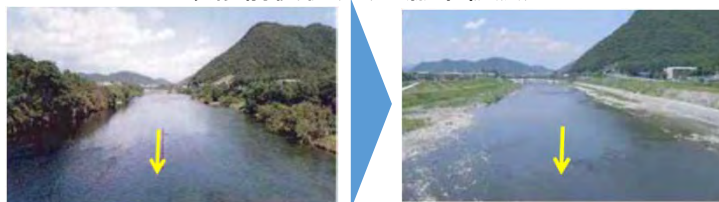
改修前後状況（西脇市板波）

事業実施前

事業実施後

- 平成16年10月台風第23号の再度災害防止対策として、激甚災害対策特別緊急事業による河道改修等を実施。
- 平成30年7月豪雨では、西脇雨量観測所で平成16年10月出水時と同程度の雨量が観測されたが、野間川では1.8m水位低下させ、堤防越水による浸水被害を未然に防止。

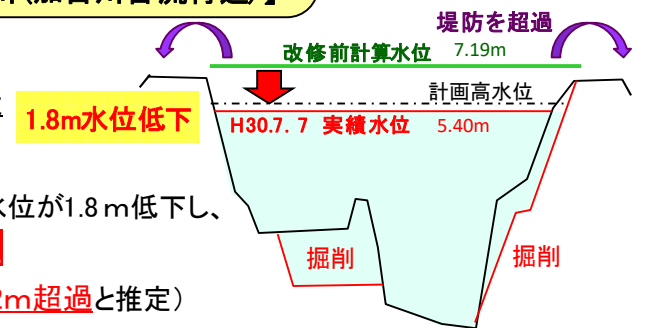
② 整備効果【野間川（加古川合流付近）】

整備後の状況：
断面が約1.2倍に拡大

整備後：河道改修により水位が1.8m低下し、
浸水被害を防止
（整備前では堤防を約0.2m超過と推定）

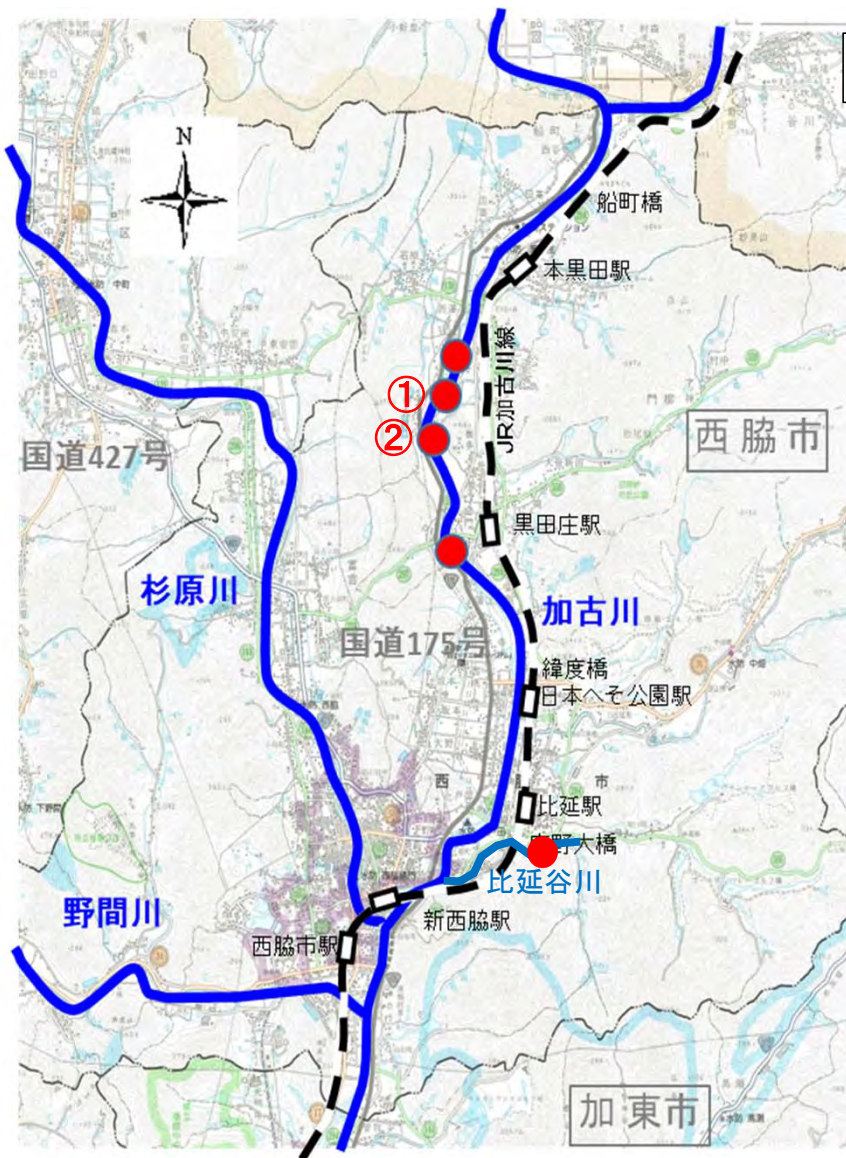
堆積土砂撤去箇所

加古川中流部では平成30年7月豪雨後に、5箇所では堆積土砂(約2.9万m³)を撤去しました。

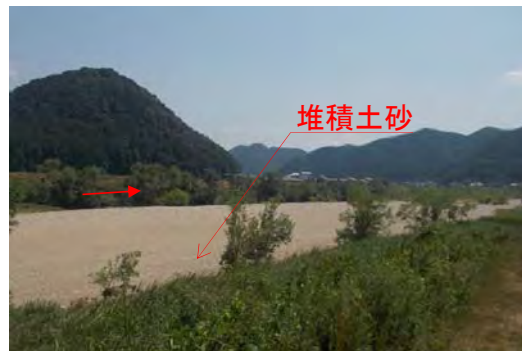
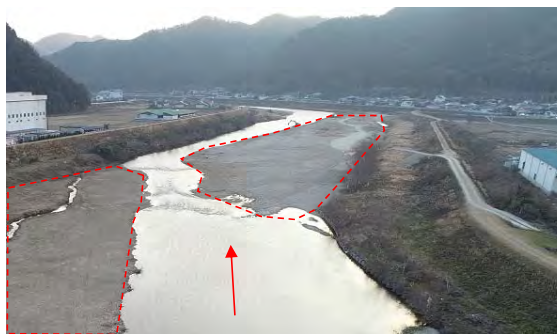
掘削箇所①
(大伏地先)

着手前

撤去後

撤去範囲

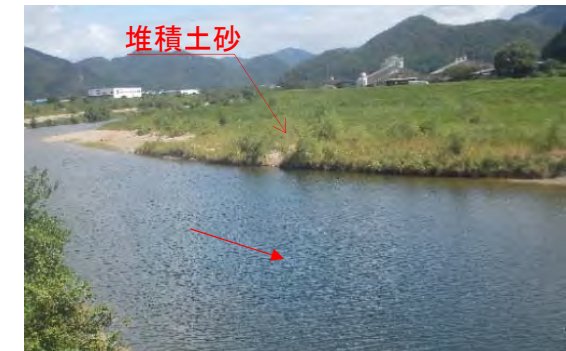
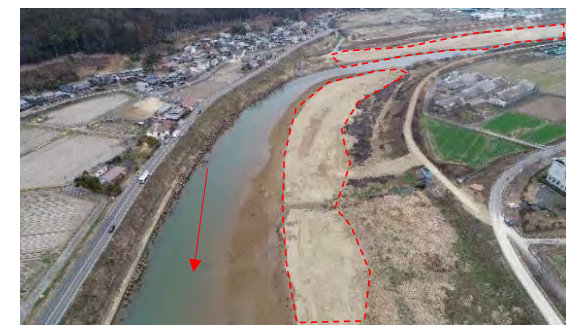
掘削箇所②
(前坂地先)

着手前

撤去後

撤去範囲
