令和2年度の出水について

令和2年7月豪雨の特徴（降雨）

令和2年7月豪雨による一般被害

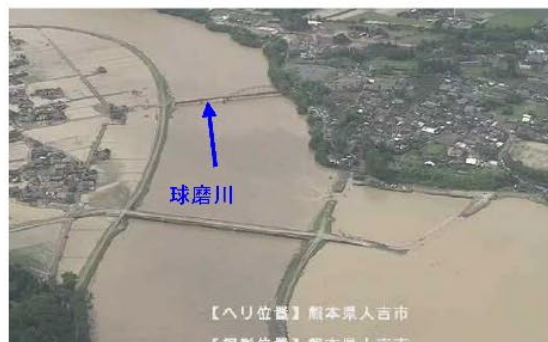
球磨川水系球磨川
(熊本県人吉市)

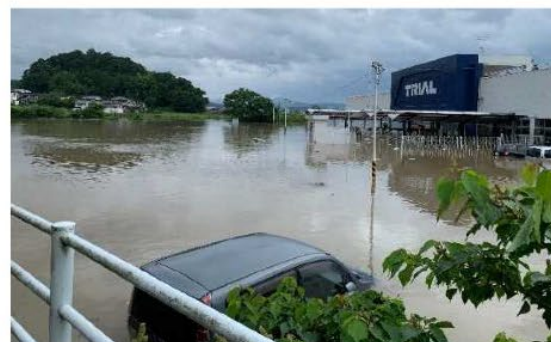
筑後川水系筑後川
(福岡県日田市)

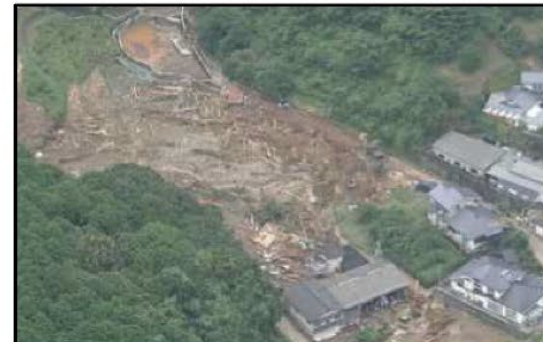
土石流による被害
(熊本県葦北郡津奈木町福浜)

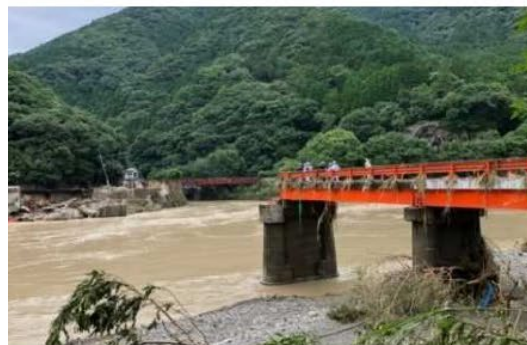
県道小鶴原女木線 深水橋
橋梁流失 (熊本県八代市)

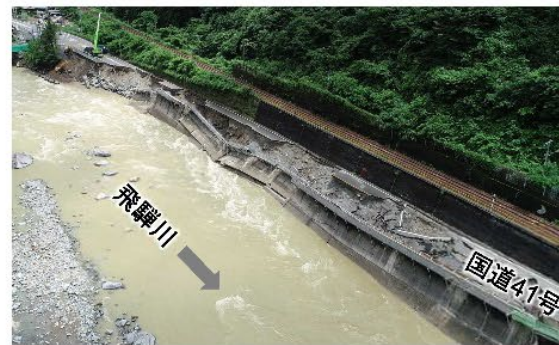
国道41号 道路崩壊
(岐阜県下呂市)

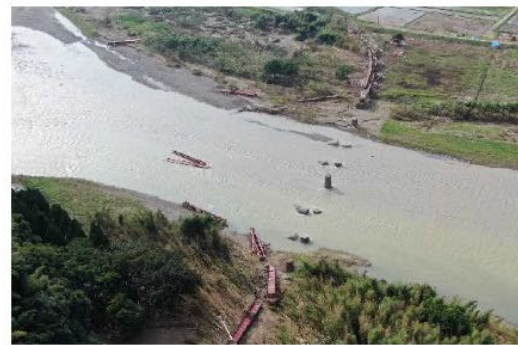
くま川鉄道 球磨川第4橋梁
橋梁流失 (熊本県球磨郡相良村-錦町)

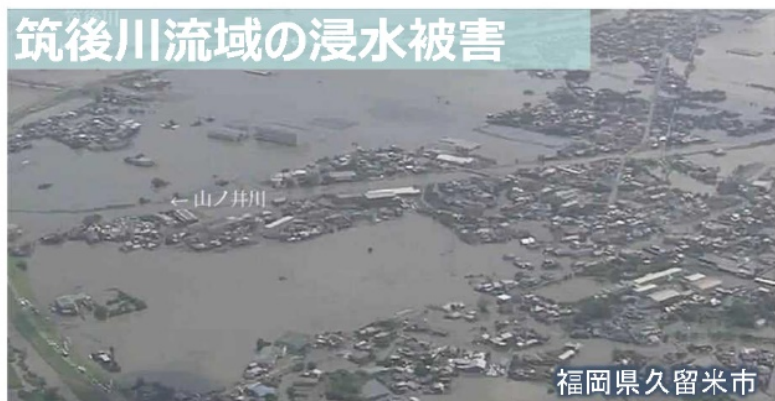
筑後川流域の浸水被害

久留米市や佐賀市などで**約9,000ha**、**約2,000戸**が浸水

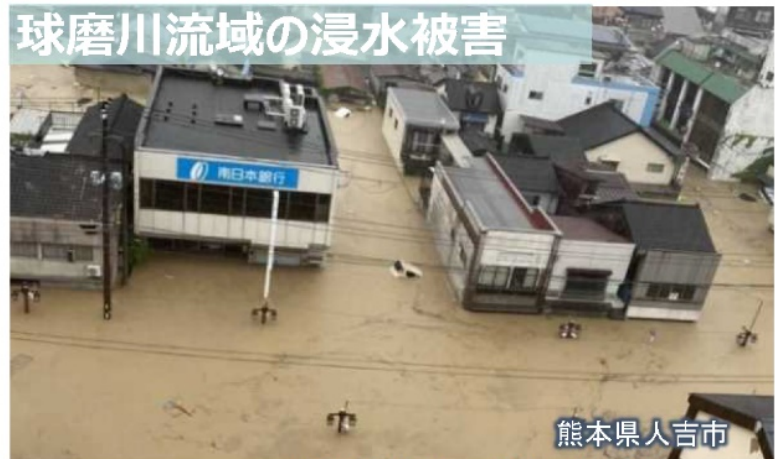
球磨川流域の浸水被害

人吉市、球磨村などで**約1,060ha**、**約7,400戸**が浸水

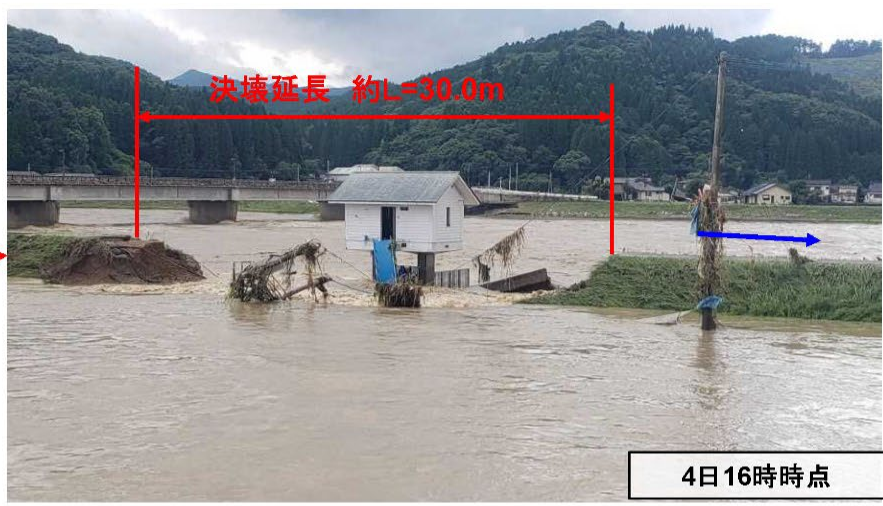
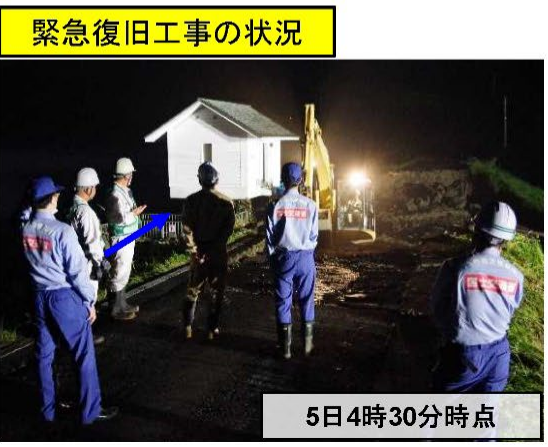
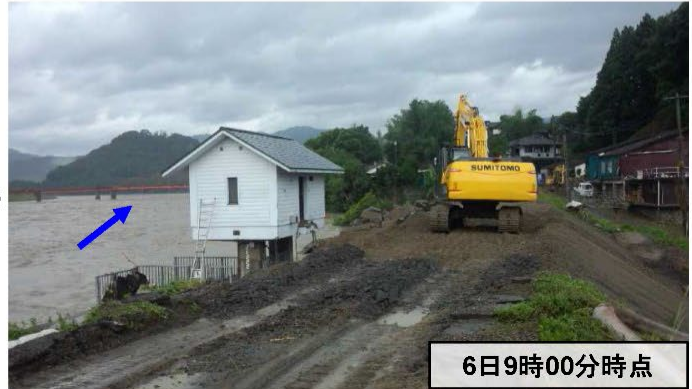
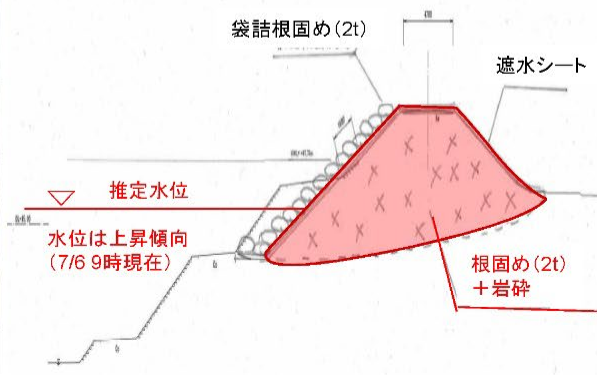
国管理河川（球磨川）の決壊箇所への対応①

- 球磨川では、堤防が1箇所、約30mにわたり決壊（球磨川右岸56.4k付近）
- 人吉市中神地先において、4日23時から24時間体制で対応し、6日9時に仮堤防が完成

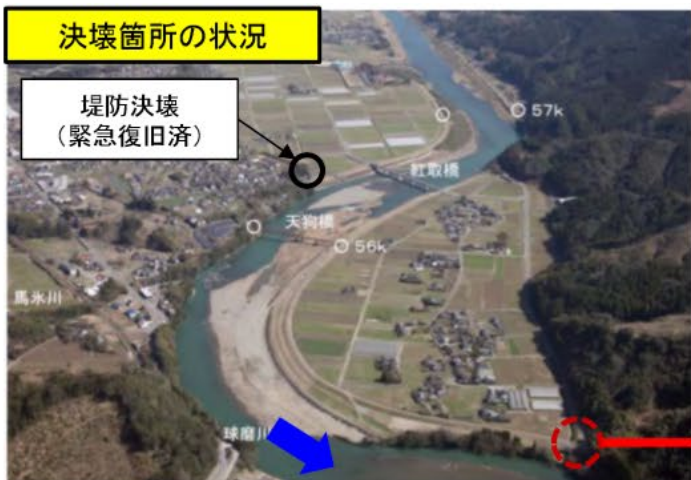
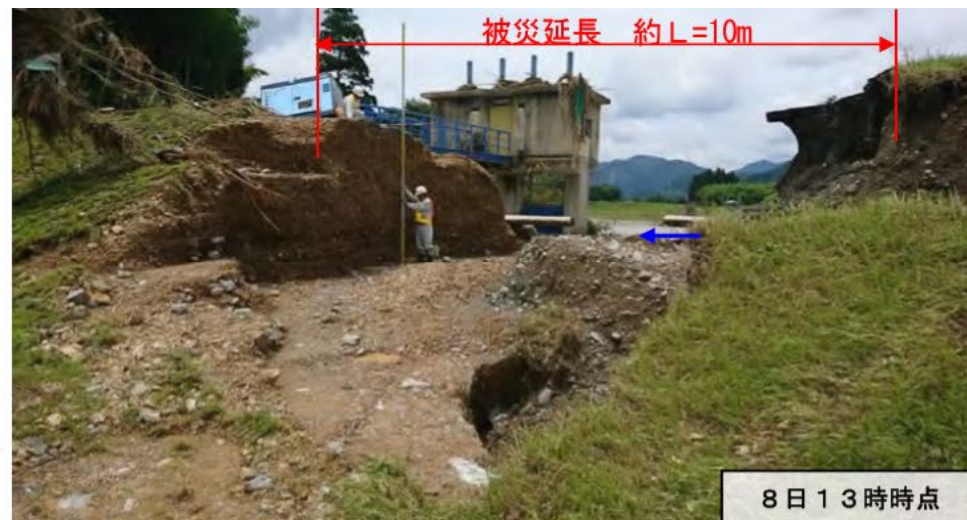
決壊箇所の状況

- 球磨川の堤防が新たに1箇所、約10mにわたり決壊していることを確認（球磨川左岸55.0k）
- 人吉市中神地先において、8日18時に緊急復旧工事に着手し、翌9日9時30分に完成。

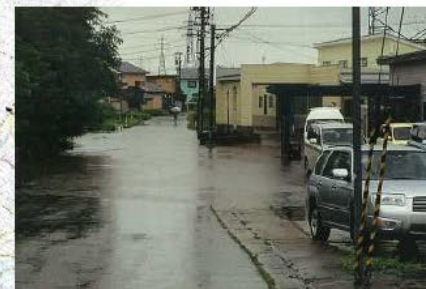
福部内川沿川 (大仙市)
の内水により8戸で床下浸水

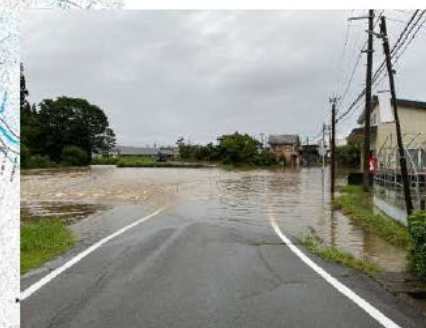
新波川沿川 (秋田市)
の溢水により1戸で床下浸水

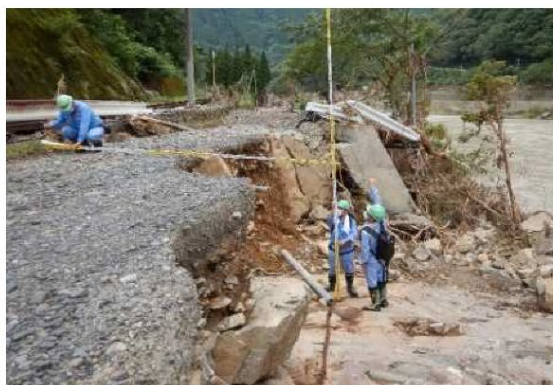
③被災状況調査（国道219号等）

球磨川本川および支川において14橋が流失。寸断した道路に分け入り、啓開方針を策定。
