河道内の樹林対策について

平成20年3月26日

樹林化する川→礫河原の減少

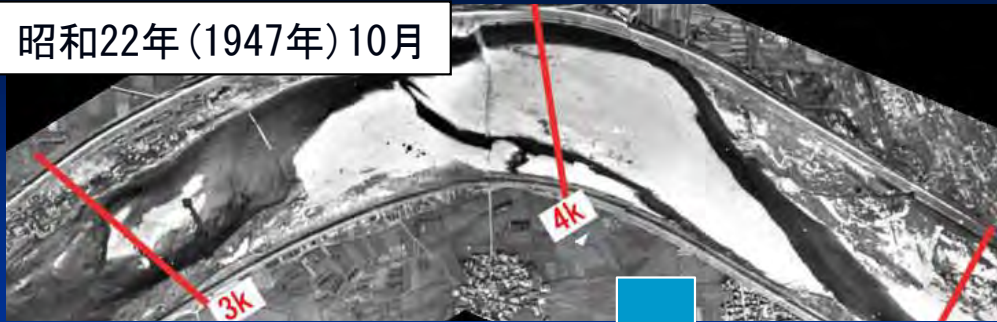
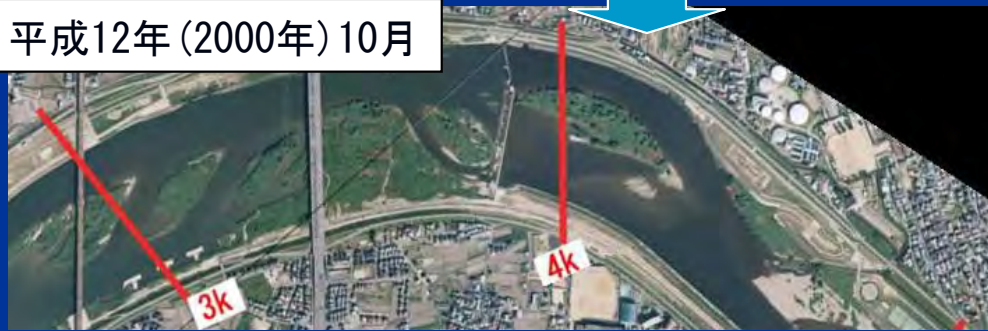
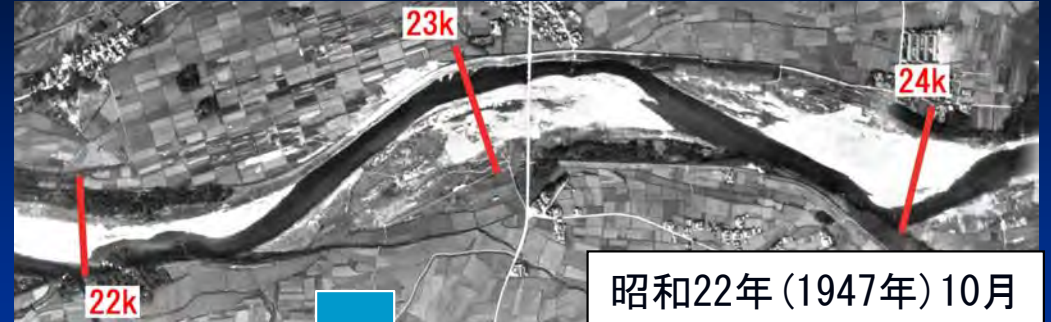
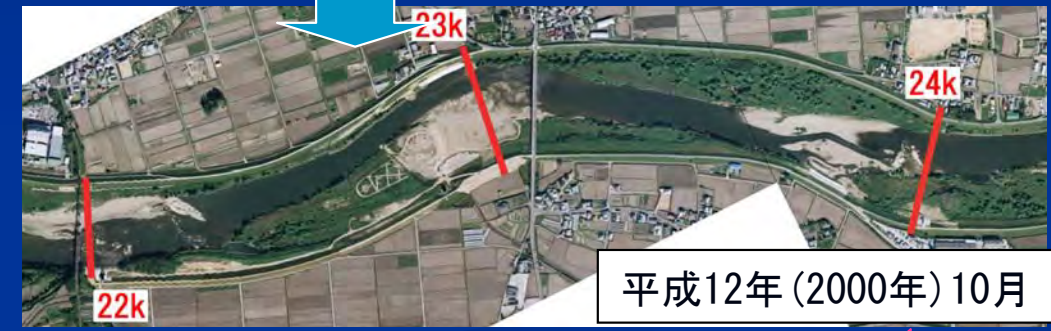
昭和22年(1947年)10月

平成12年(2000年)10月

昭和22年当時は40%以上を砂礫堆(礫河原)が占めていたのに対し、近年は10%程度にまで減少している。

また、高水敷造成に伴う人為的造成地の割合が年々大きくなる傾向にある。

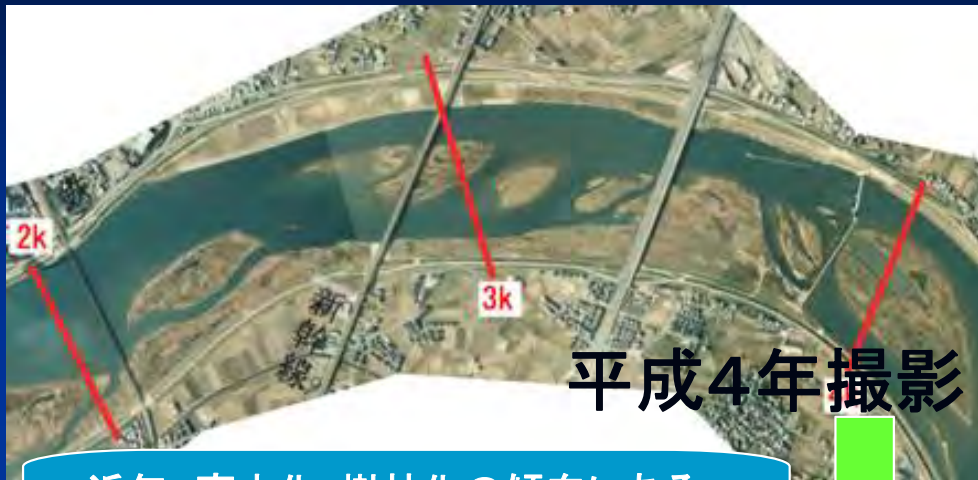
平成4年撮影

近年、高木化・樹林化の傾向にある。

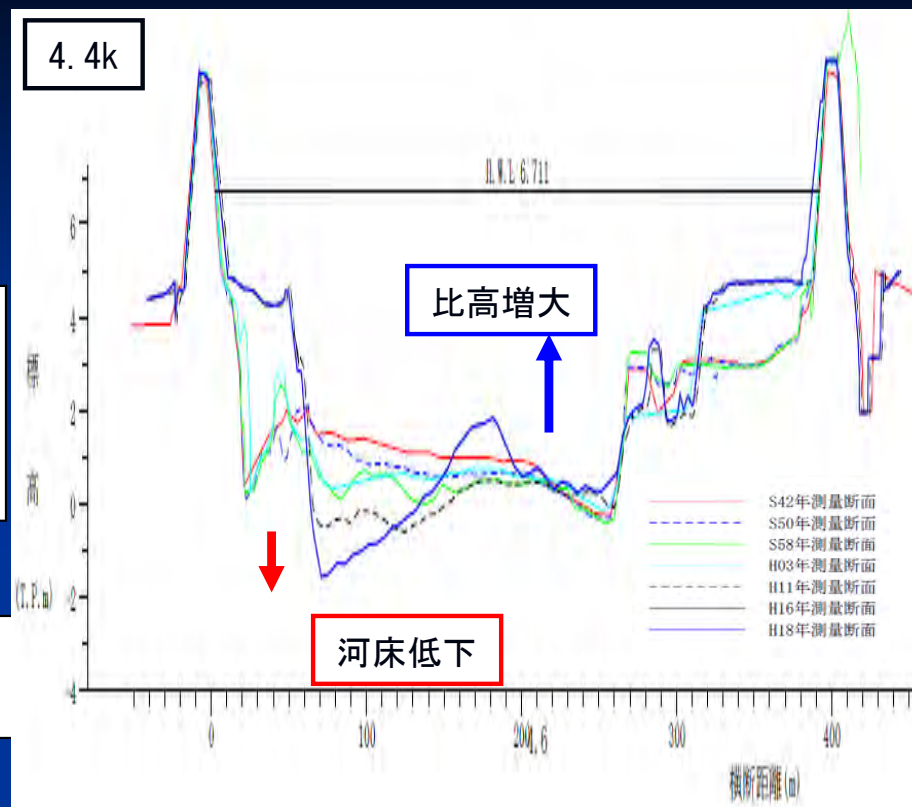
①河床低下と砂州の上昇

①砂防施設やダム堆砂により土砂供給量が減少

②砂利採取や河道掘削により低水路河床高が低下する一方で、さらに河川整備で高水敷が整備されるなど、普段の流れが固定化（掃流力が集中）
砂州が洪水にさらされにくい高さになる

③水位の低下により、砂州が陸化するとともに草地となる。砂州に生育した草が、砂を補足し砂州自体が上昇する。

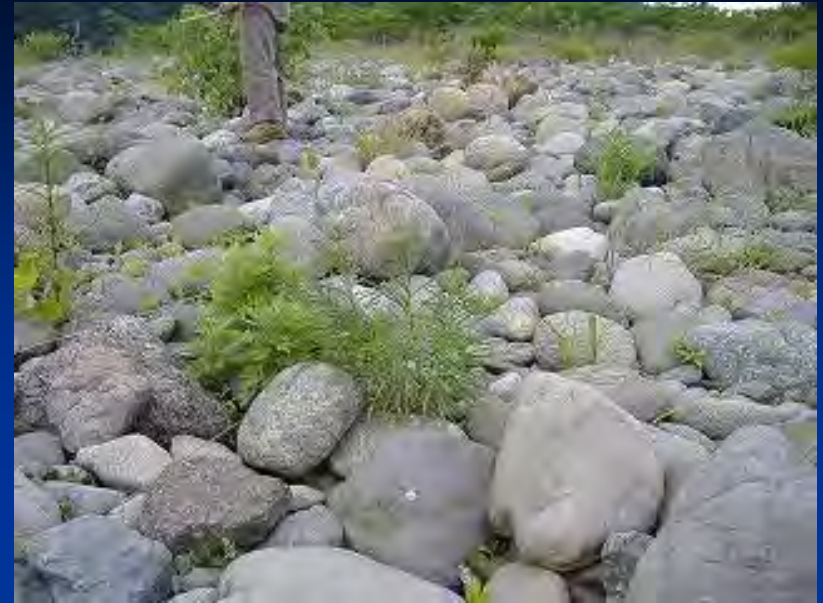
礫河原本来の表層状況（相模川）

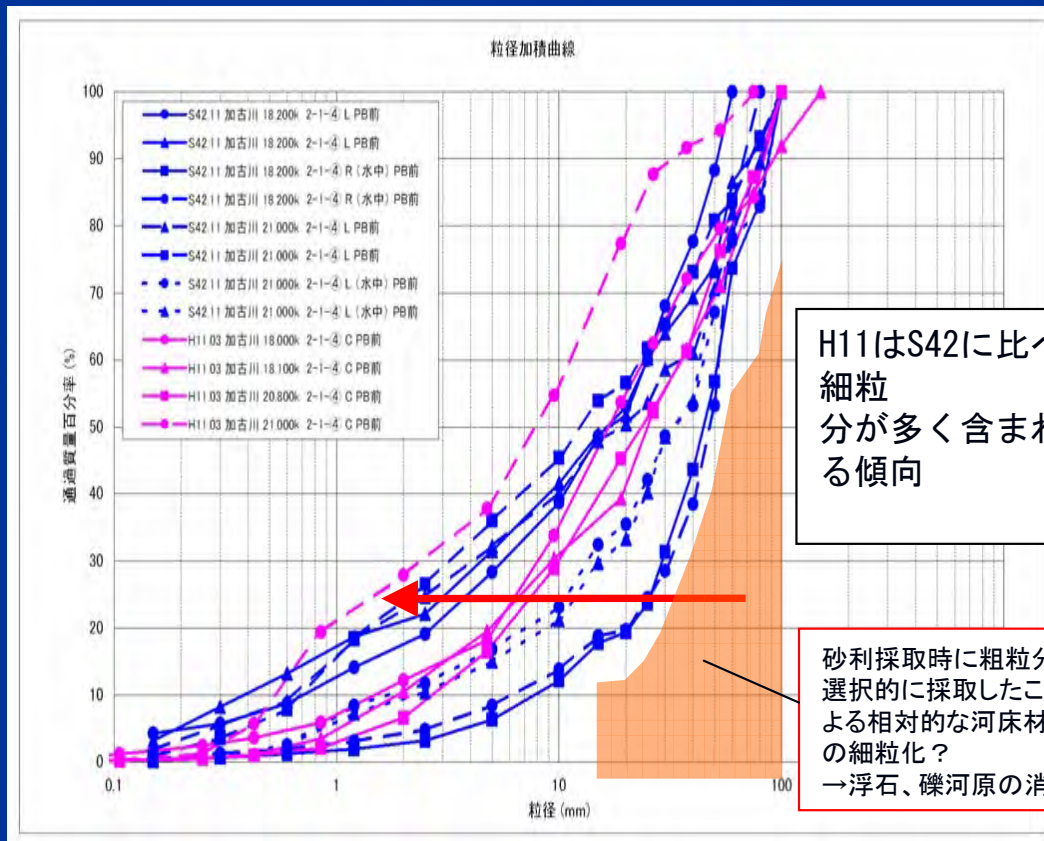
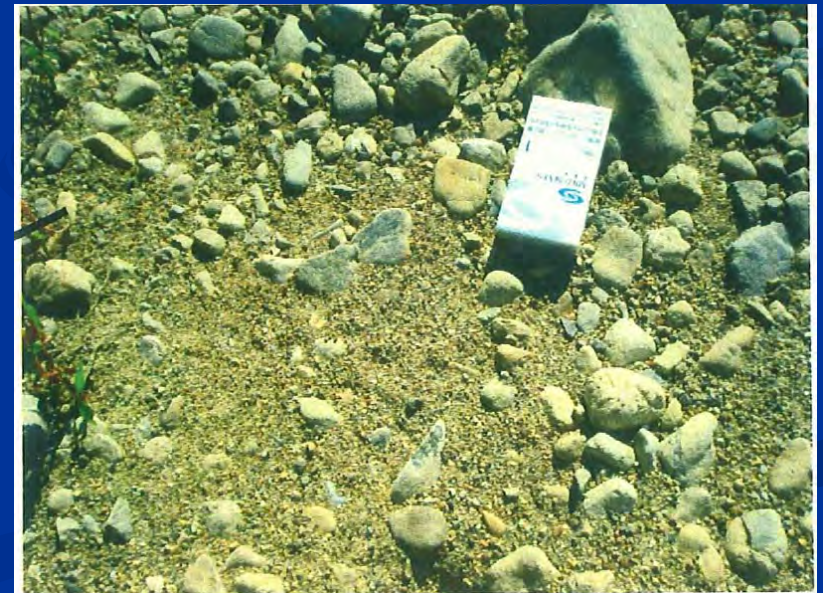
植生の繁茂しやすいと考えられる表層状況（加古川）

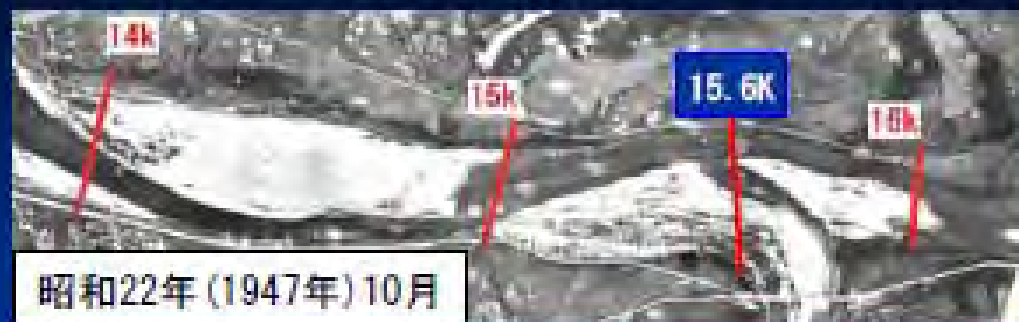
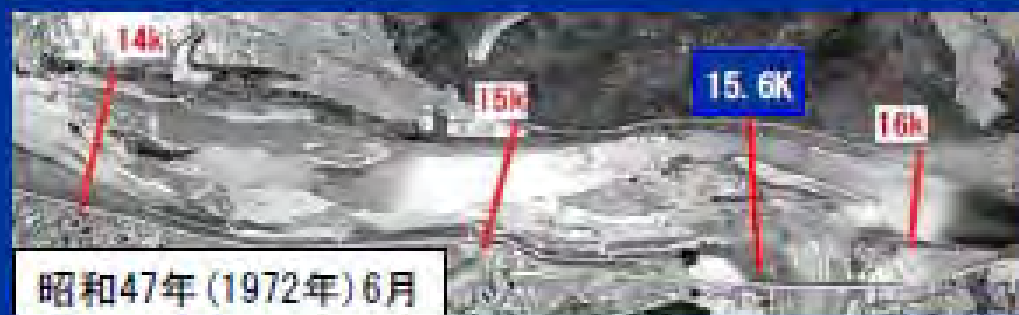
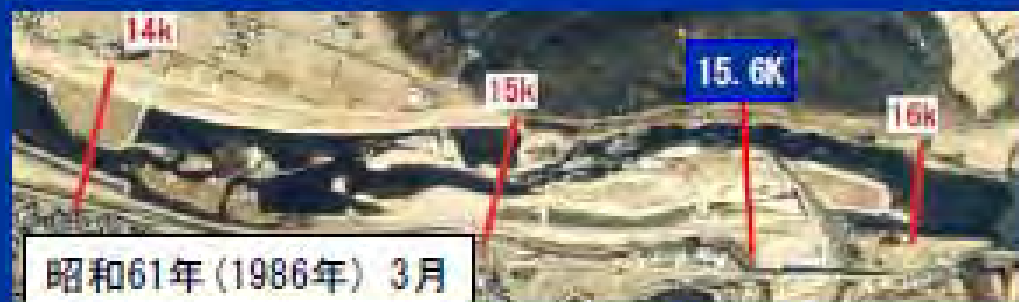
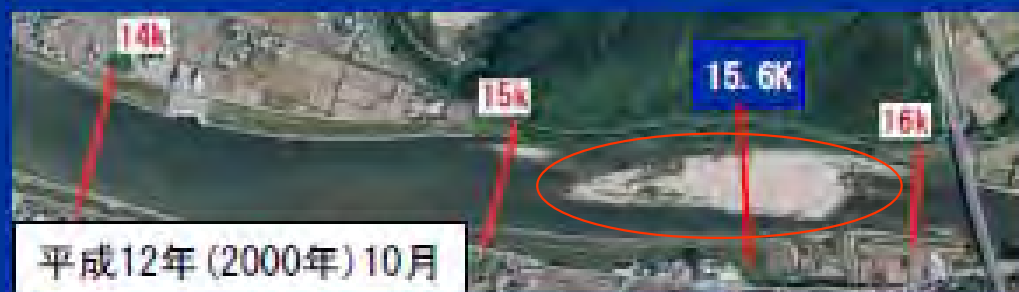
礫河原で維持されている砂州

- ①洪水による影響を受けやすい。
(無次元掃流力が大きい)
- ②冠水頻度が高い。
(砂州自体が低く、中小洪水でも冠水する)

頻繁に、水流にさらされることで、礫河原は維持される。

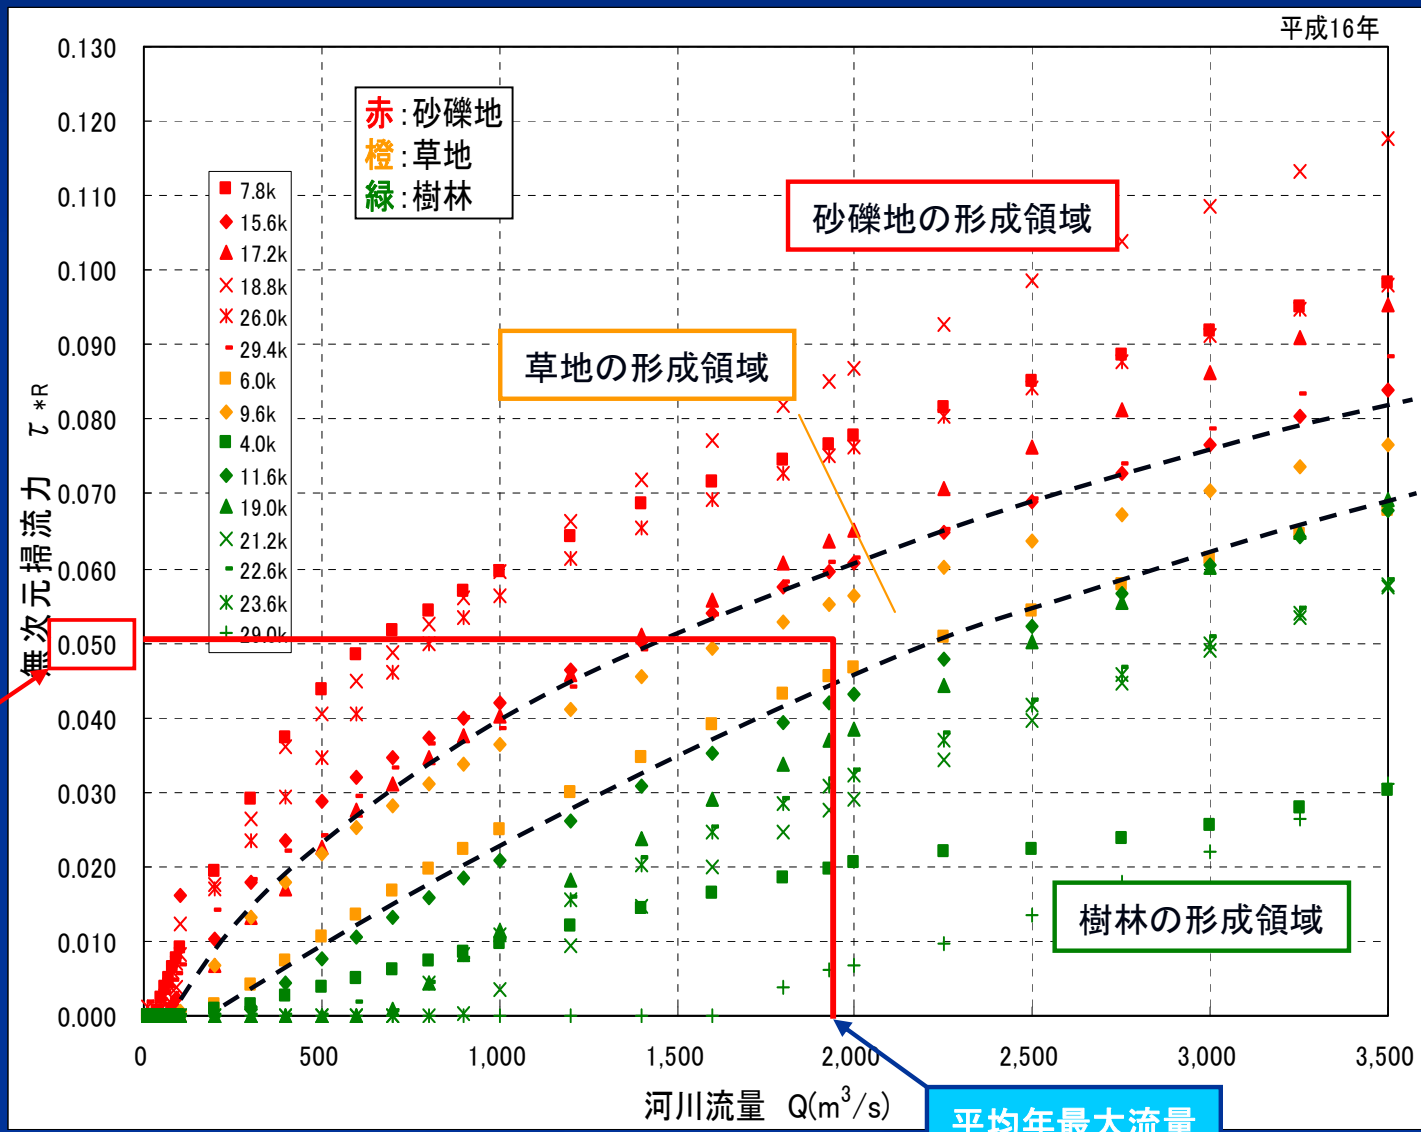
洪水時に発生する無次元掃流力に着目

現在、礫河原が維持されるのは平均年最大流量流下時において無次元掃流力 (0.05) 以上、必要と考える。

無次元掃流力 (τ^*) とは？ → 河道の安定、攪乱の度合い。大きければ攪乱の度合いが大きい

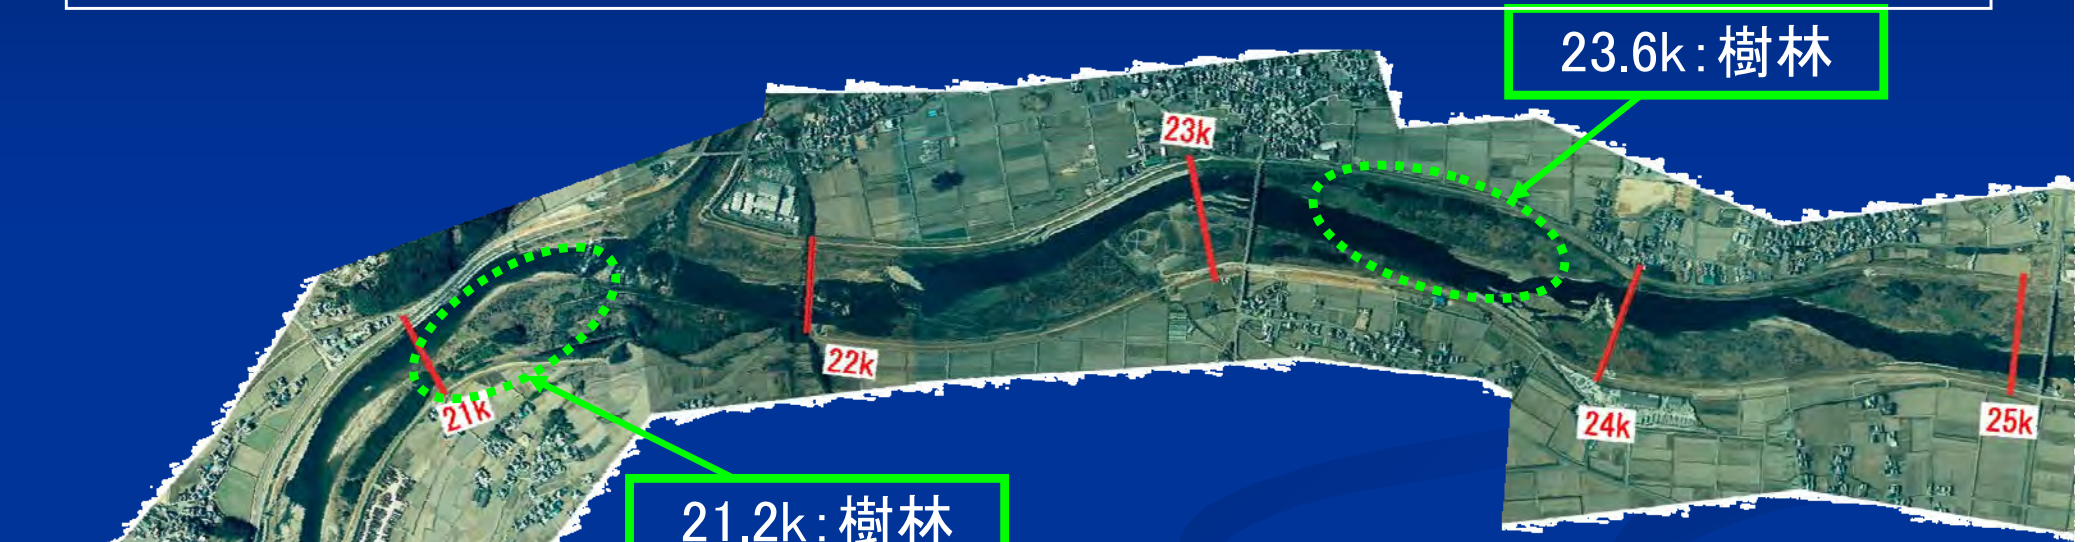
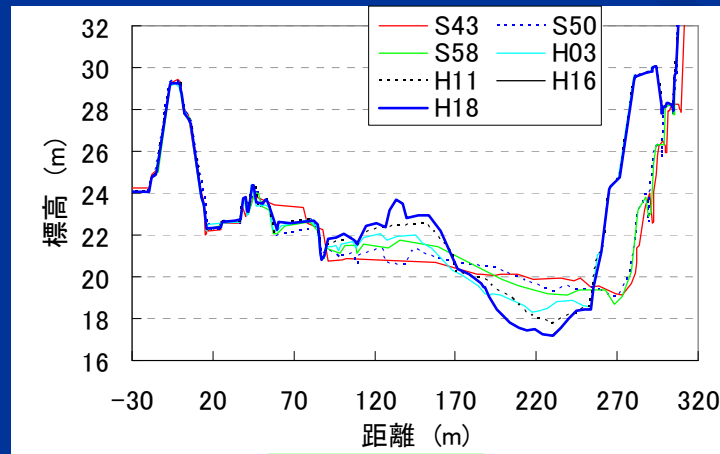
実証試験地区

- ①現在、樹林化が進行している砂州
- ②比高の増大(滞筋低下、砂州高上昇)が見られる砂州

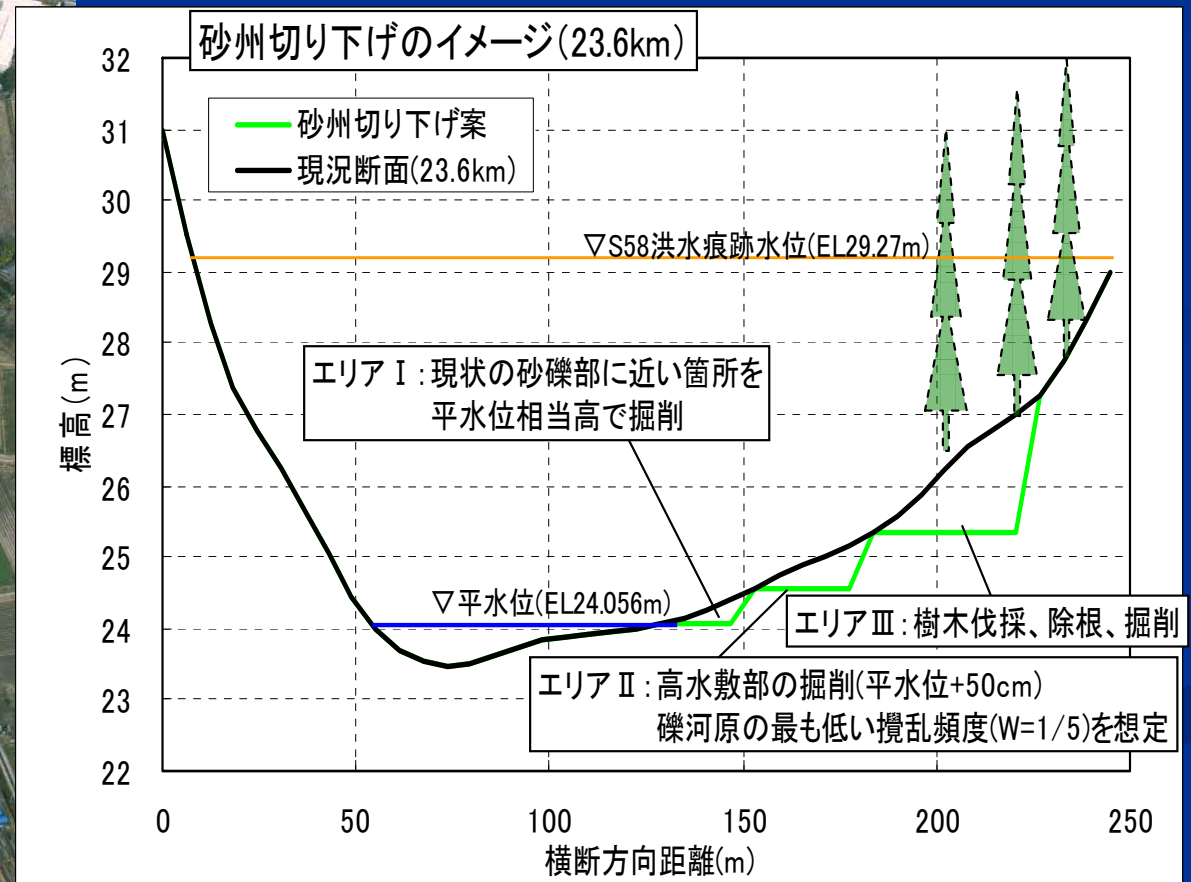
試験地における河道形状の設定

前述した目標水理量を確保可能な砂州高について攪乱の度合いや頻度、を考慮した砂州高を設定した。

- エリア I : 平均年最大流量(1280m³/s)流下時に $\tau^*=0.05$ が発生
- エリア II : $W=1/5$ (1990m³/s) の洪水流下時で $\tau^*=0.05$ が発生
- エリア III : 伐採後の植生の進入状況、河床材料の変化等を把握

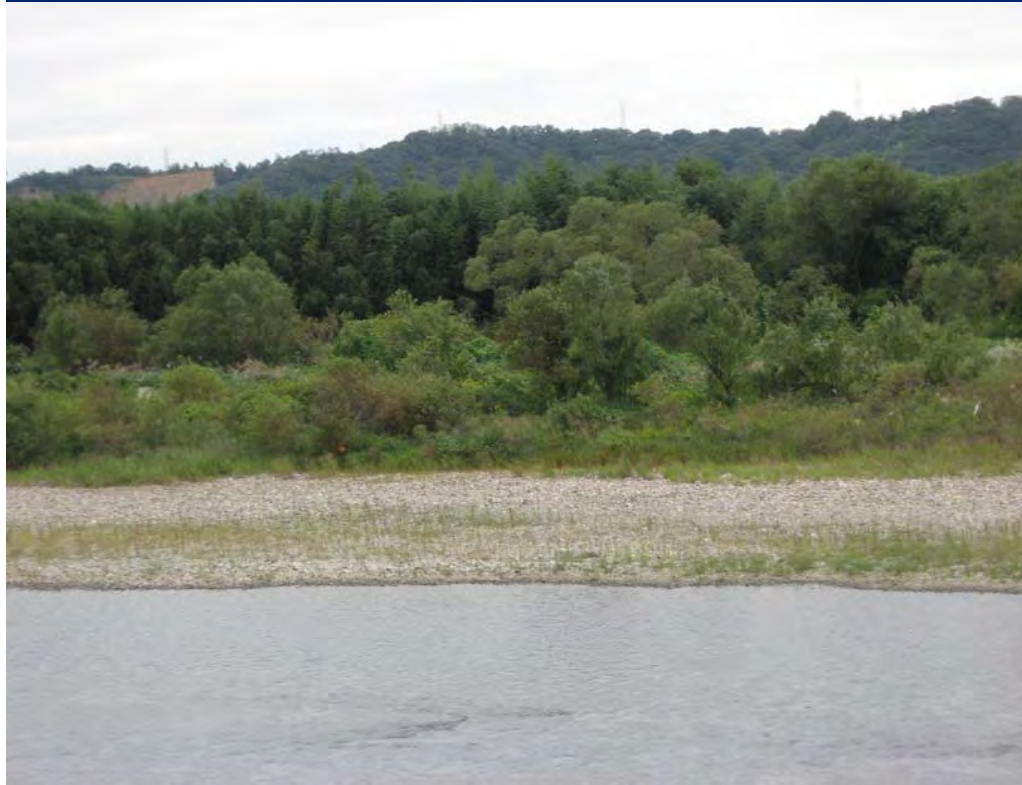
伐採・掘削前
(H19. 10撮影)

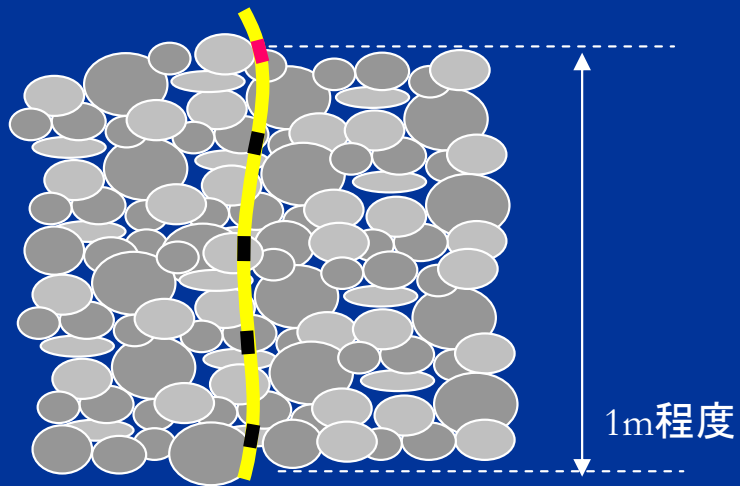
堆積構造調査

礫基盤に、目盛をつけた測定テープ等を埋設する

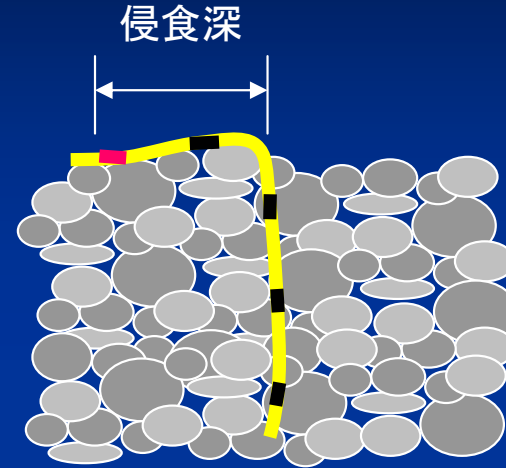
<テープが干出した場合>

テープの干出長さ = 侵食深さ
