# 前線性降雨に伴う出水等の概要

姫路河川国道事務所では、令和3年8月13日に降り出した前線性降雨に伴う出水等のため、令和3年8月13日9時20分より「風水害体制（河川・道路）」により対応していましたが、降雨が収まり河川の水位が低下したことから、令和3年8月16日7時15分「風水害体制（河川・道路）」を解除しました。

# 既存排水機場の効果 揖保川[馬路川排水機場]

# 令和3年8月13日に行った放流の概要

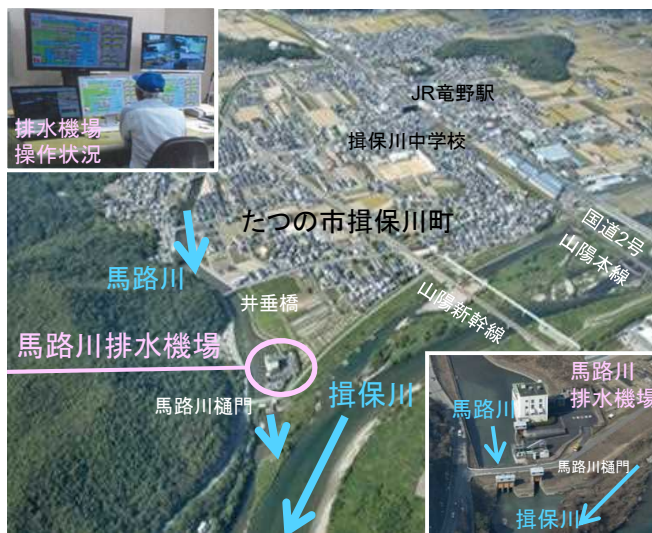
## ■馬路川排水機場の位置・全景

○馬路川排水機場は、令和3年8月13日18時から8月15日9時(内、8時間稼働)にかけて、馬路川沿川の浸水被害発生に備えて排水ポンプを操作・運転し、総排水量**19.3万m<sup>3</sup>**の内水を揖保川へ排出しました。

- たつの市揖保川町内の浸水被害を軽減
- 馬路川洪水の揖保川への排水
- 揖保川洪水の馬路川への逆流防止

| S56年完成 | 5.0m <sup>3</sup> /sポンプ×1台 |
| S63年増設 | 5.0m <sup>3</sup> /sポンプ×1台増設 |
| H17年改造・増設 | 既設ポンプを6.5m <sup>3</sup> /s×2台に改造 |
| | 1.5m <sup>3</sup> /sポンプ×2台増設 |
| R3年秋増設 | 2.0m <sup>3</sup> /sポンプ×1台増設 |

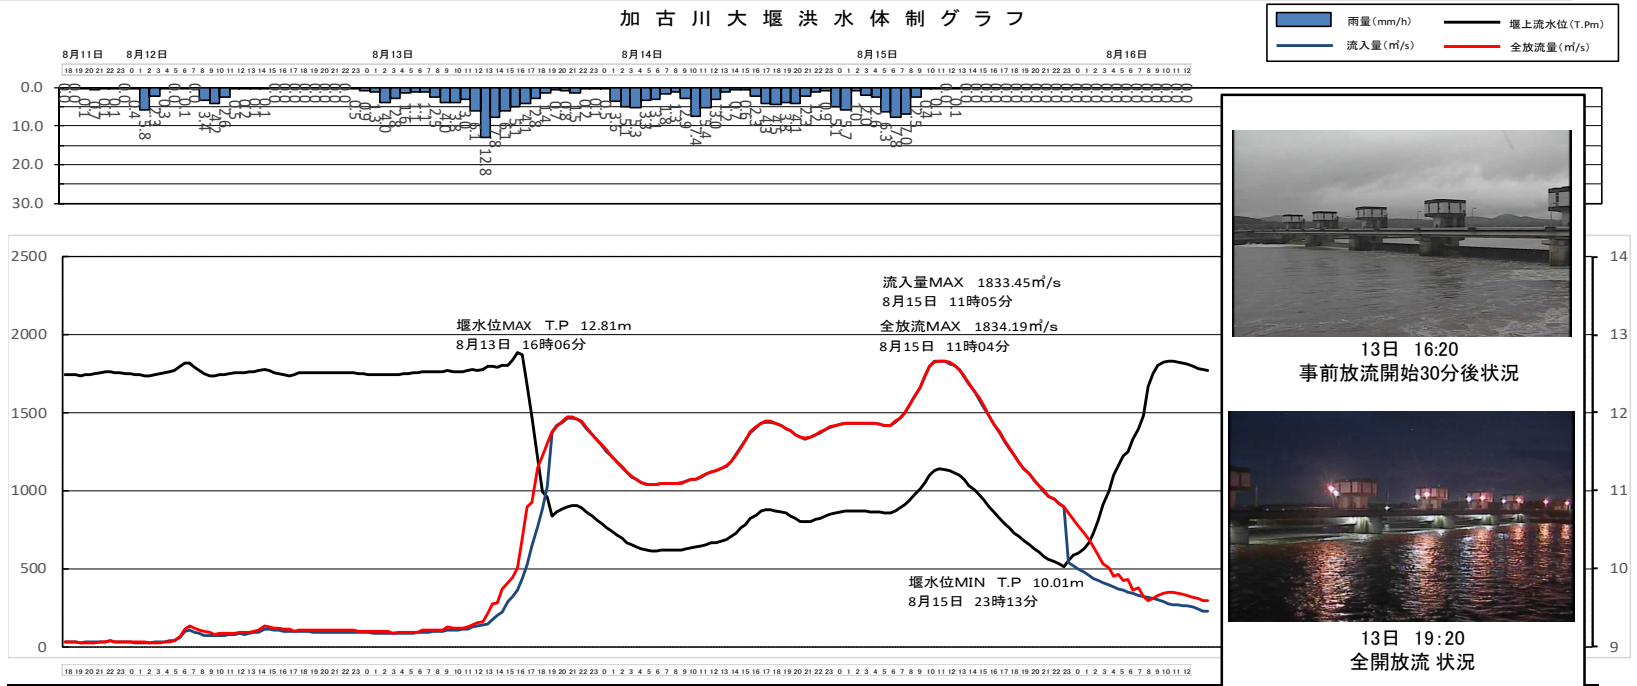
加古川大堰洪水体制グラフ

- ・8月11日21時～8月15日13時にかけて、前線の影響による降雨のため出水対応として加古川大堰のゲート操作を実施しました。
- ・8月11日21時の降り始めから8月15日13時までの総雨量は、流域平均206.5mmでした。
- ・降り始めから約42.4時間後の13日15時23分に事前放流開始流入量を上回ったため、16時00分から事前放流を開始しました。
- ・事前放流開始から約5.8時間後の13日21時45分、流入量は最大1467.77m<sup>3</sup>/sを記録し、一時は流入量が1038.56m<sup>3</sup>/sまで低下しましたが、降雨により再び流入量が増加し、事前放流開始から約43.1時間後の15日11時04分、流入量は最大1833.45m<sup>3</sup>/sを記録しました。
- ・その後流入量は低下し、事前放流開始から約62.5時間後の16日7時45分、ゲート操作を終え平常状態になりました。

本体ゲート	● 定水位 I (調節上段)	● 事前放流	● 全開放流	● 貯留回復 II	● 貯留回復 I	● 定水位 I (調節上段)
微調節ゲート						
魚道ゲート (左岸)		● 全開移行				● 越流水深移行
魚道ゲート (右岸)		● 全開移行				● 越流水深移行
通知	● 準備警戒体制	● 洪水警戒体制		● 貯留回復 II		● 洪水警戒体制解除
通報						
警報		● ブロックタイマー放送	● 全局一斉放送			
ハトロール		● ハトロール(事前放流前)	● ハトロール(全開放流後)			
その他

事前放流とは・・・  
大堰への流入量が増加してきた時に、川の水が流れやすくなるように事前にゲートを引き上げて水位を低下させるための操作。

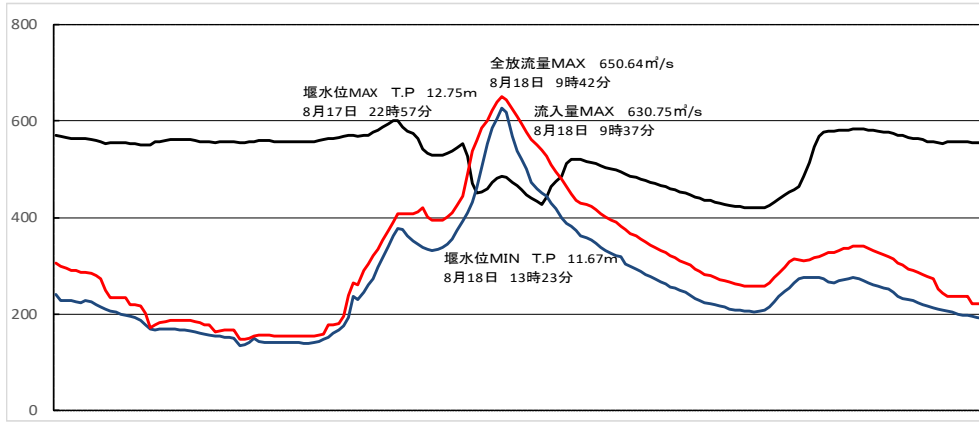
加古川大堰洪水体制グラフ

- ・再び、8月16日12時～8月19日21時にかけて、前線による降雨のため出水対応として加古川大堰のゲート操作を実施しました。
- ・8月16日12時の降り始めから8月19日21時までの総雨量は、流域平均70.5mmでした。
- ・降り始めから約33.7時間後の17日21時42分に事前放流開始流入量を上回ったため、18日0時40分から事前放流を開始しました。
- ・事前放流開始から約8.9時間後の18日9時37分、流入量は最大630.75m<sup>3</sup>/sを記録し、その後流入量は低下。
- ・事前放流開始から約39.6時間後の19日16時20分、ゲート操作を終え平常状態になりました。

本体ゲート	事前放	貯留回復	貯留回復	定水位I(調節上)
観測部ゲート				
魚道ゲート(左岸)	全開移行			越流水深移行
魚道ゲート(右岸)	全開移行			越流水深移
通知	準備警戒体	予備警戒体	洪水警戒体	貯留回復II
通報				洪水警戒体制解
警報		ブロックタイマー放	●●●●●●●●●●	●●●●●●●●●●
パトロール			●●●●●●●●●●	●●●●●●●●●●
その他			パトロール(事前放流)

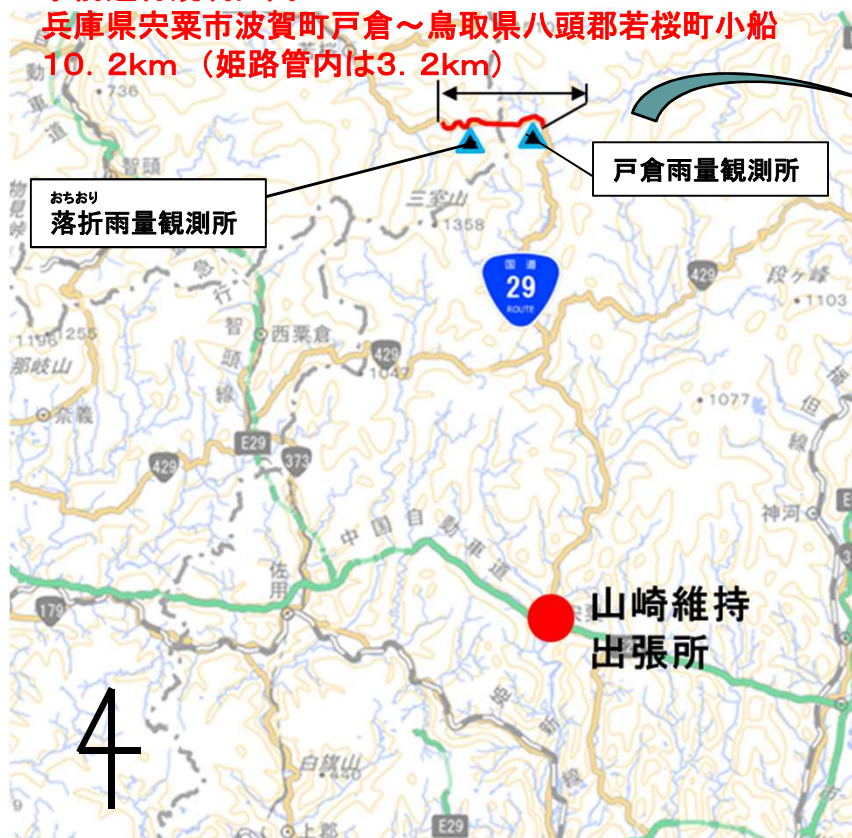
### 事前通行規制区間

兵庫県宍粟市波賀町戸倉~鳥取県八頭郡若桜町小船  
10.2km (姫路管内は3.2km)

場所:国道29号 兵庫県宍粟市波賀町戸倉~鳥取県八頭郡若桜町小船 10.2km(姫路管内は3.2km)

経緯:8月15日 4:10 落折雨量観測所での連続雨量が200mmを超過するおそれがあるため姫路側・鳥取側同時に通行止め実施  
8:30 通行止め解除

観測所名	連続雨量 (実績)	通行規制基準(連続雨量)
戸倉	177mm	200mm
おちおり 落折	200mm

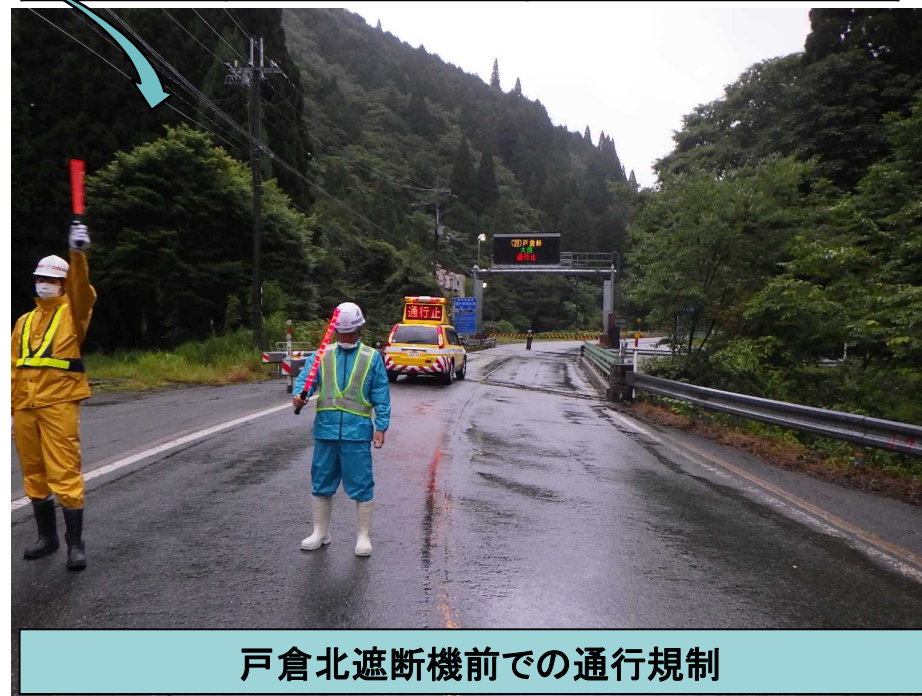
戸倉北遮断機前での通行規制
