加古川中流部緊急治水対策(加東市滝野地区)

～度重なる浸水被害に対して、重点的な治水対策を実施～

【R3年5月末時点】

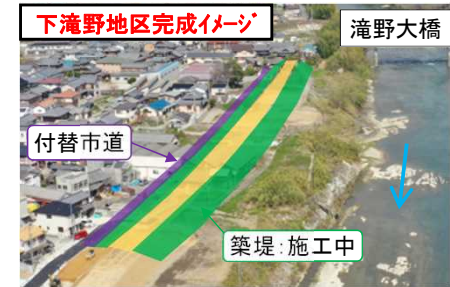
R2年度に掘削完了。現在、下滝野地区の築堤工事の準備工を実施。河高地区は、発注手続き中。

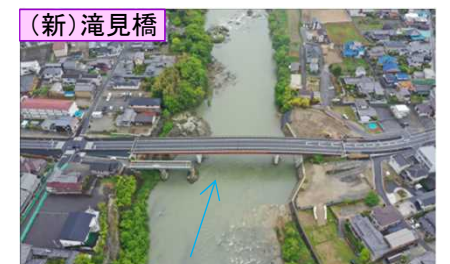
R2.7.19新橋開通。現在、R3年度発注の旧橋撤去工事の発注手続き中。

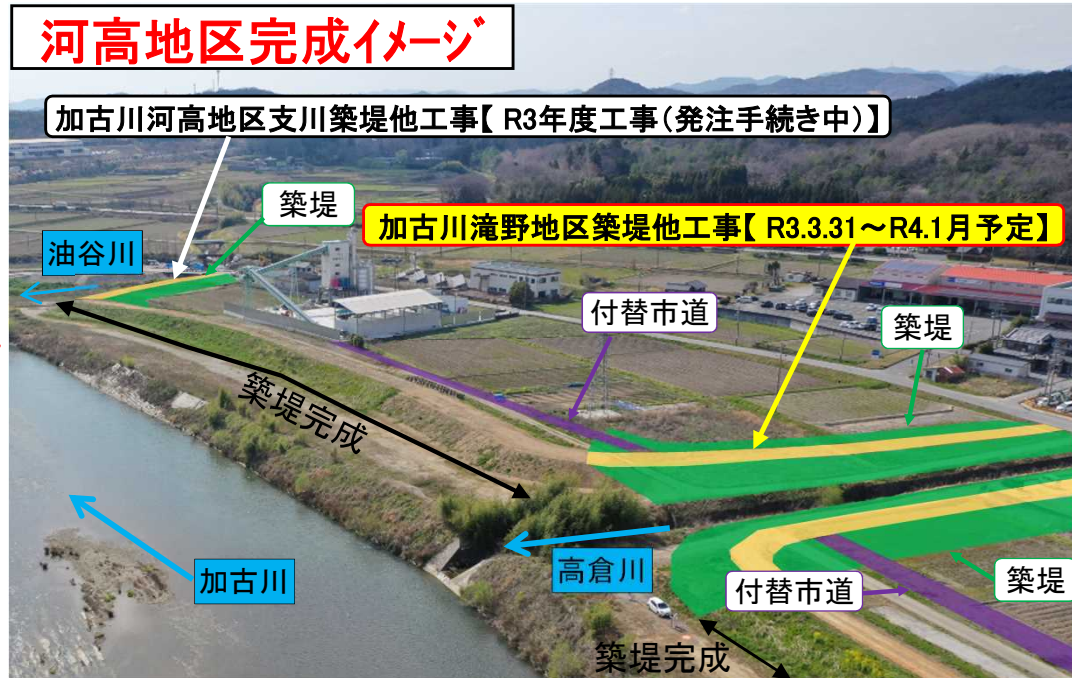
河高地区完成イメージ

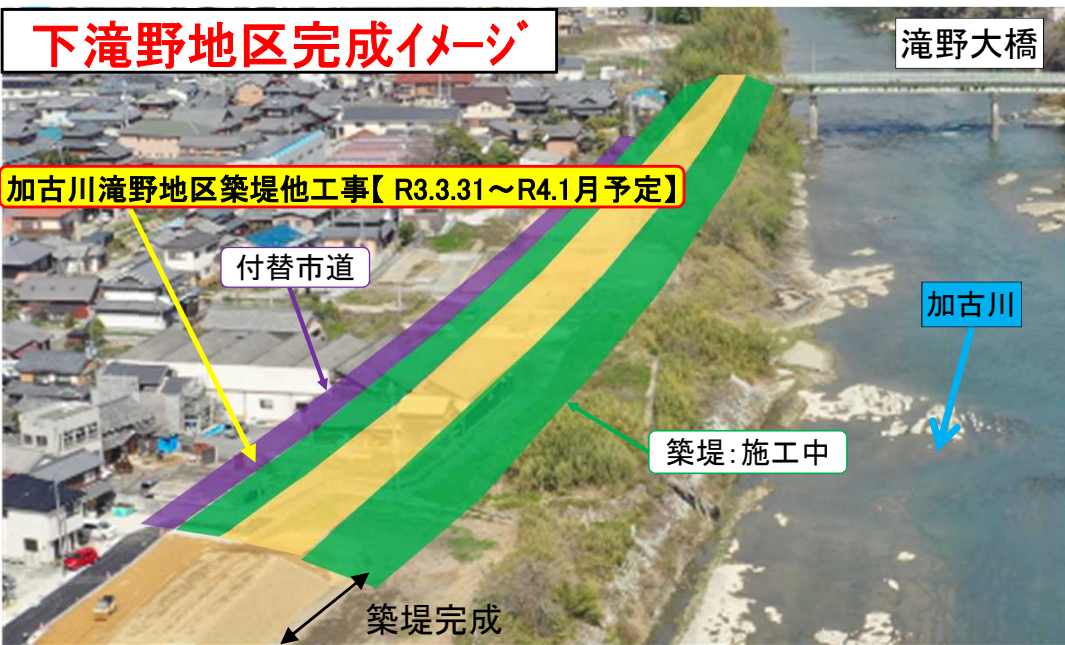
下滝野地区完成イメージ

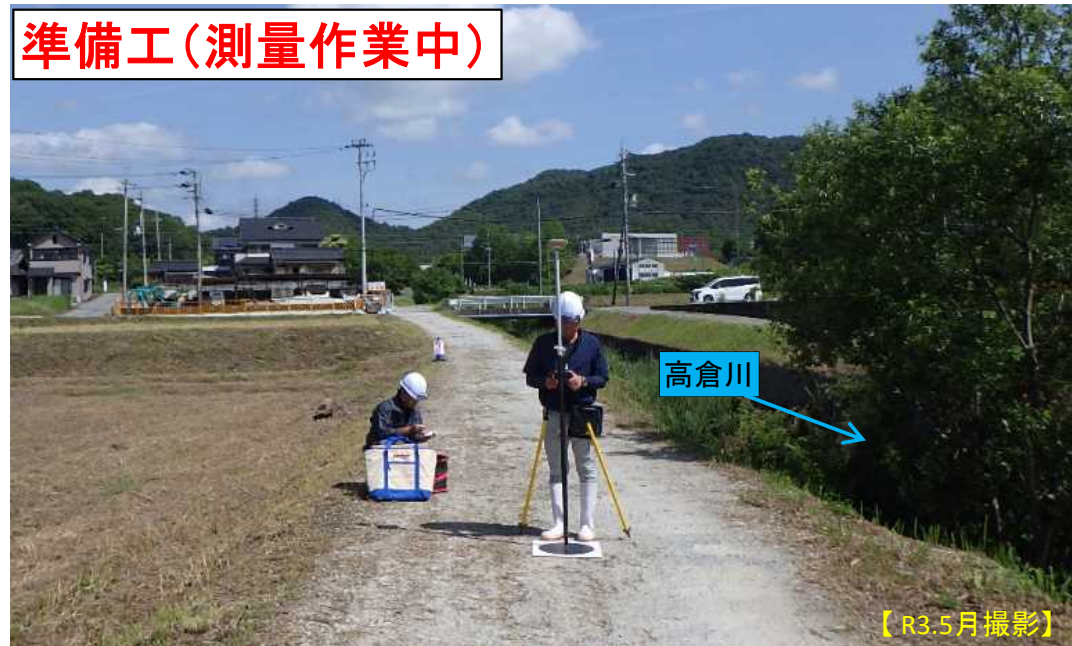
準備工(測量作業中)

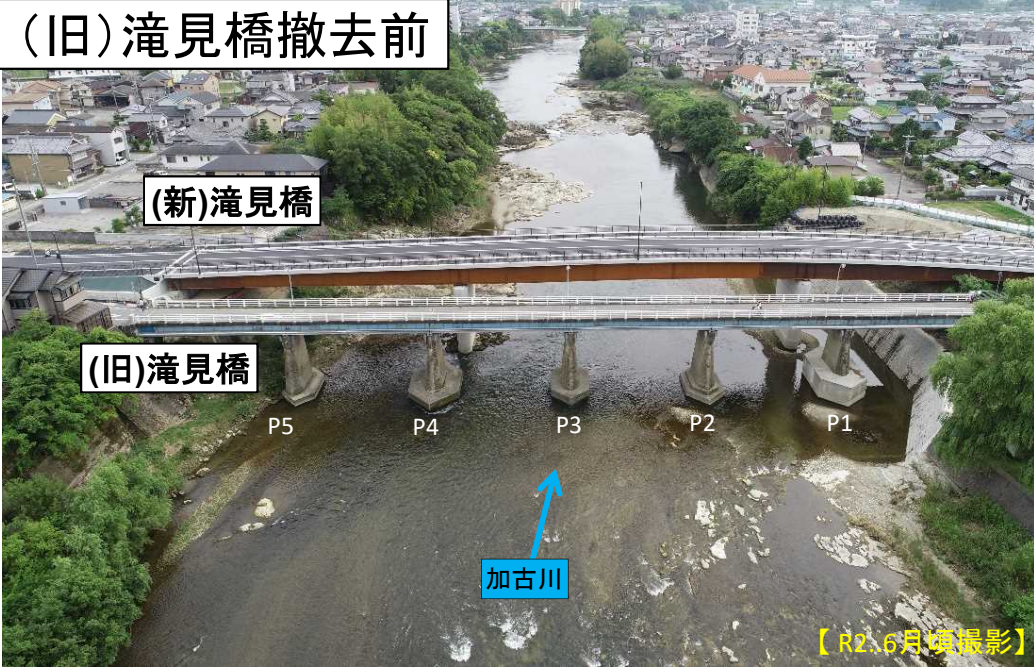
(旧)滝見橋撤去前

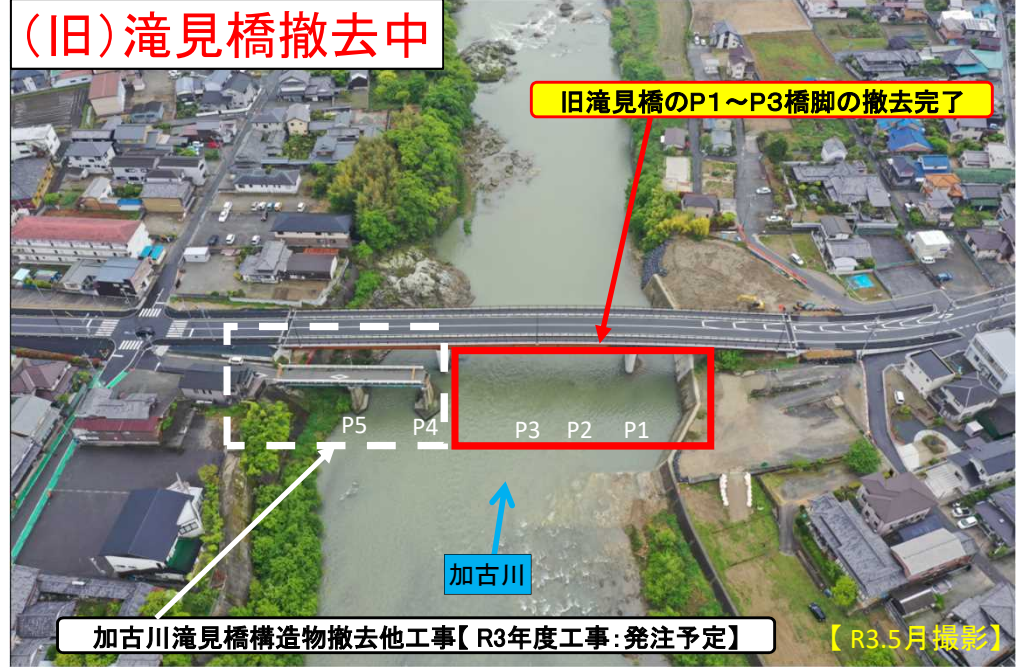
(旧)滝見橋撤去中

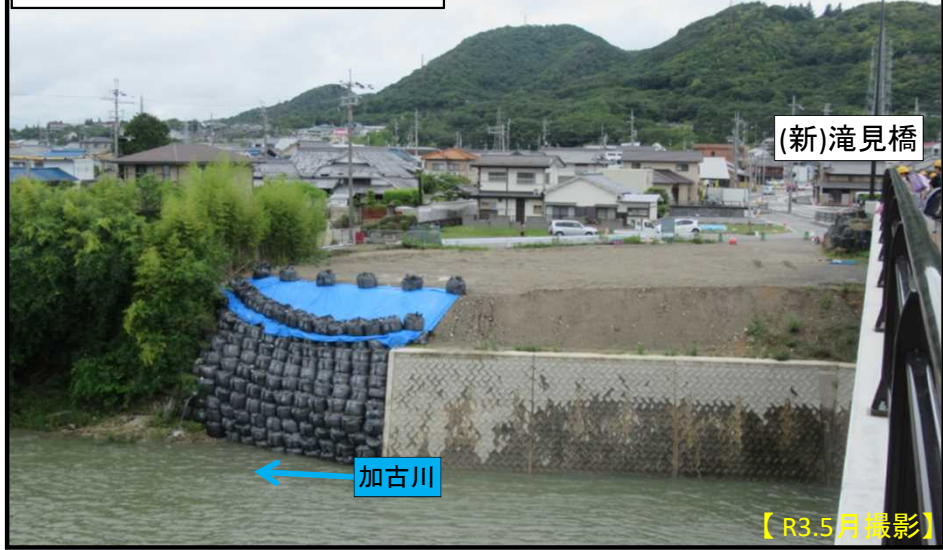
仮設護岸復旧完了
