加古川中流部緊急治水対策(加東市滝野地区)

～度重なる浸水被害に対して、重点的な治水対策を実施～

【R4年1月末時点】

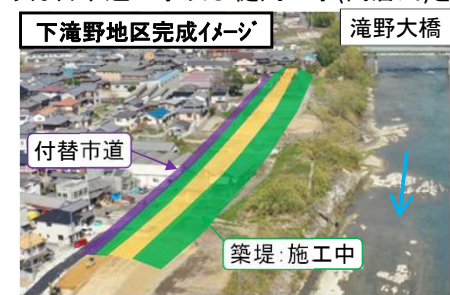
R2.7.19新橋開通。R3年度中の撤去完了に向けて残りの橋梁撤去工事を実施中。(桁材撤去完了)

上滝野	進捗率
用地取得	88%
築堤	0%
掘削	22%
橋梁改築(新橋)	100%
旧橋撤去	旧橋撤去中

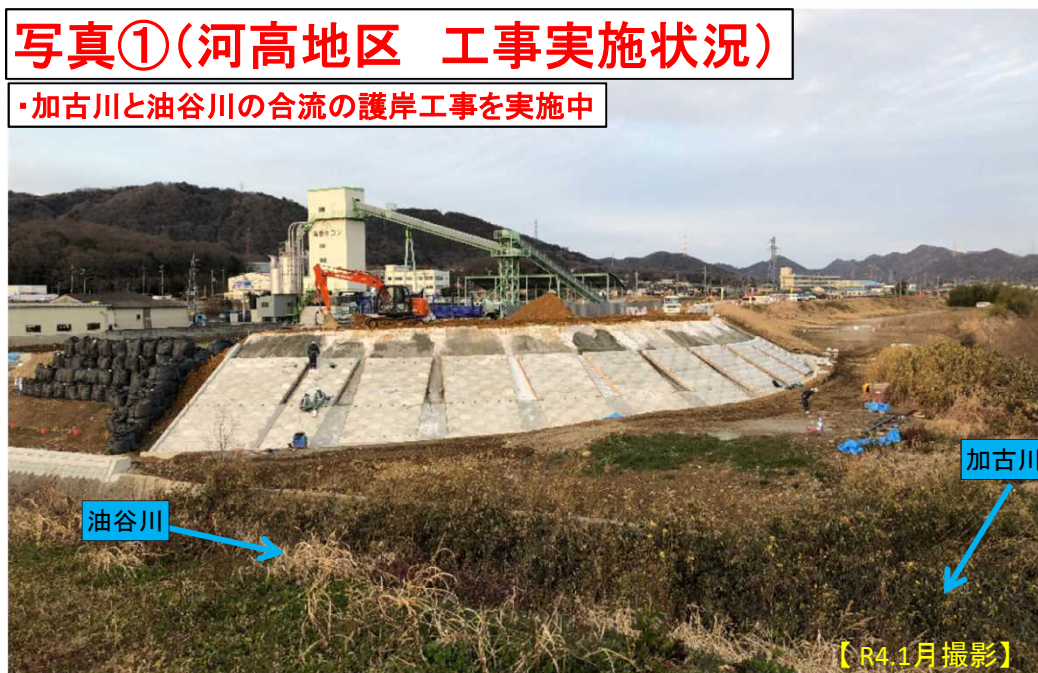
写真①(河高地区 工事实施状況)

・加古川と油谷川の合流の護岸工事を実施中

現在、河高地区の樋門工事(油谷川)・下滝野地区の築堤に伴う付替市道工事及び樋門工事(高倉川)を実施中。

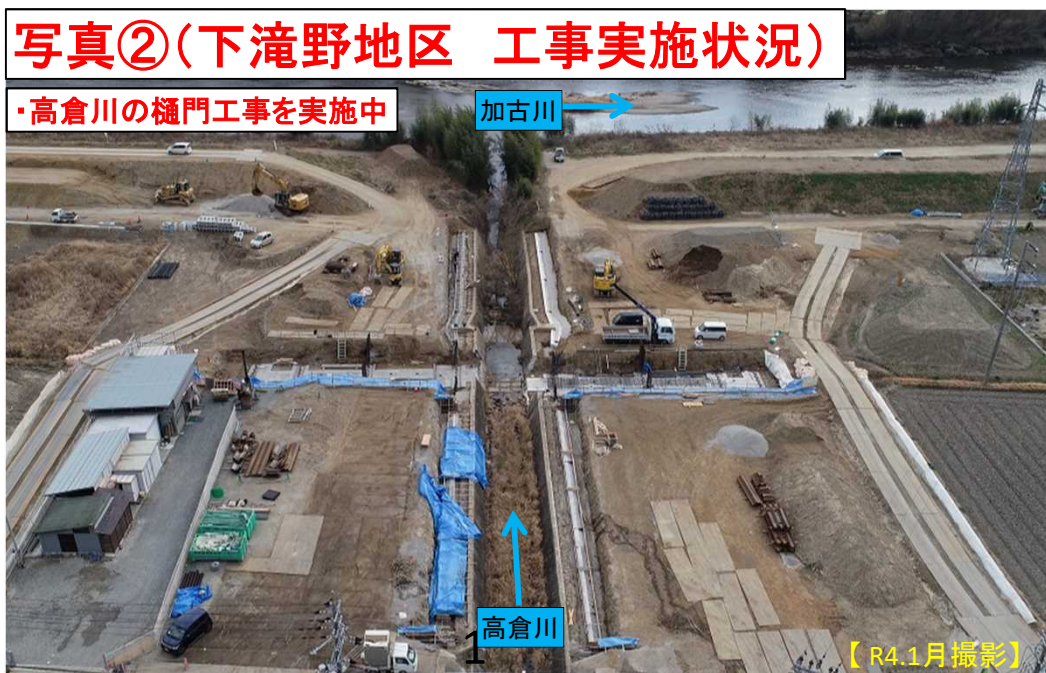
写真②(下滝野地区 工事实施状況)

・高倉川の樋門工事を実施中

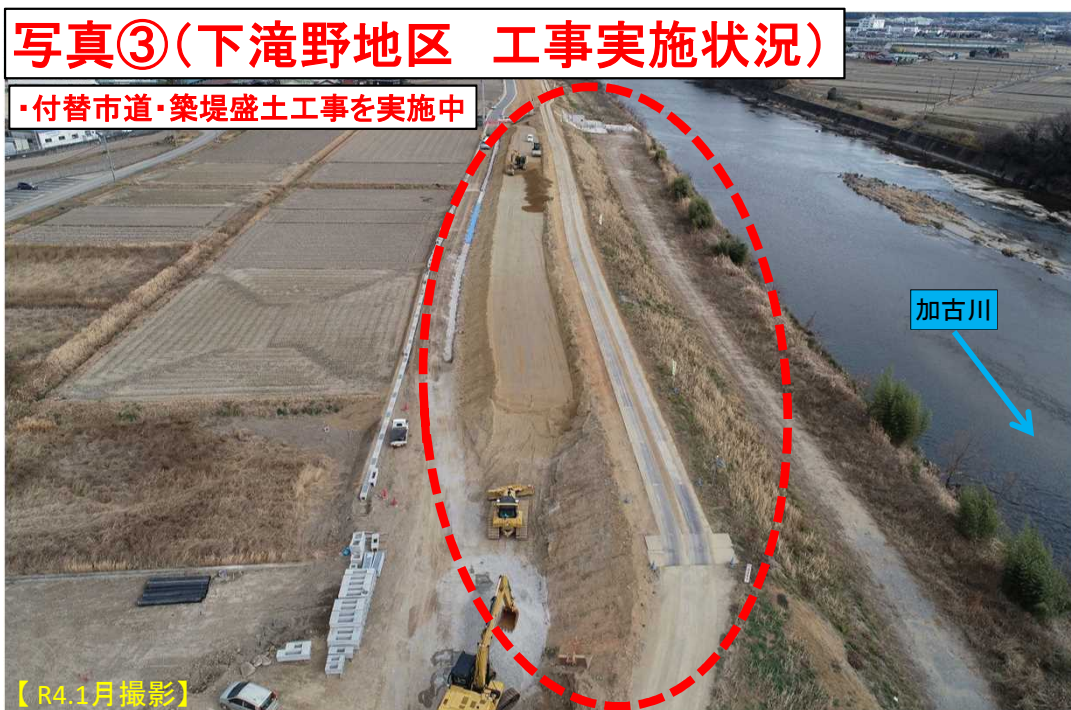
写真③(下滝野地区 工事实施状況)

・付替市道・築堤盛土工事を実施中

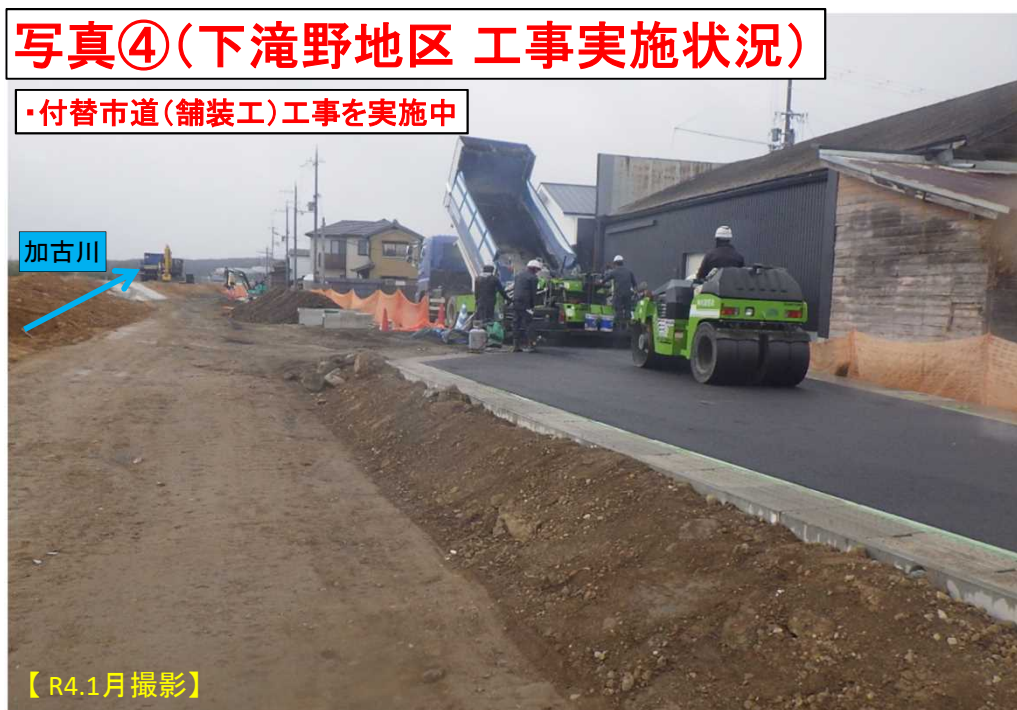
写真④(下滝野地区 工事实施状況)

・付替市道(舗装工)工事を実施中

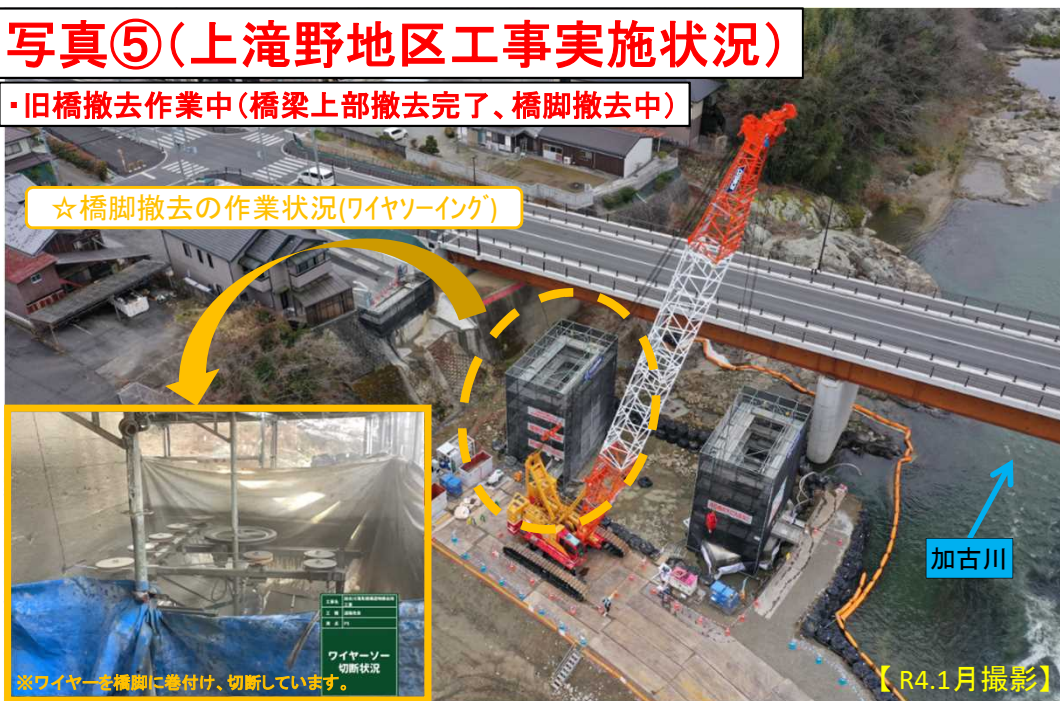
写真⑤(上滝野地区工事实施状況)

・旧橋撤去作業中(橋梁上部撤去完了、橋脚撤去中)

☆橋脚撤去の作業状況(ワイヤーリング)

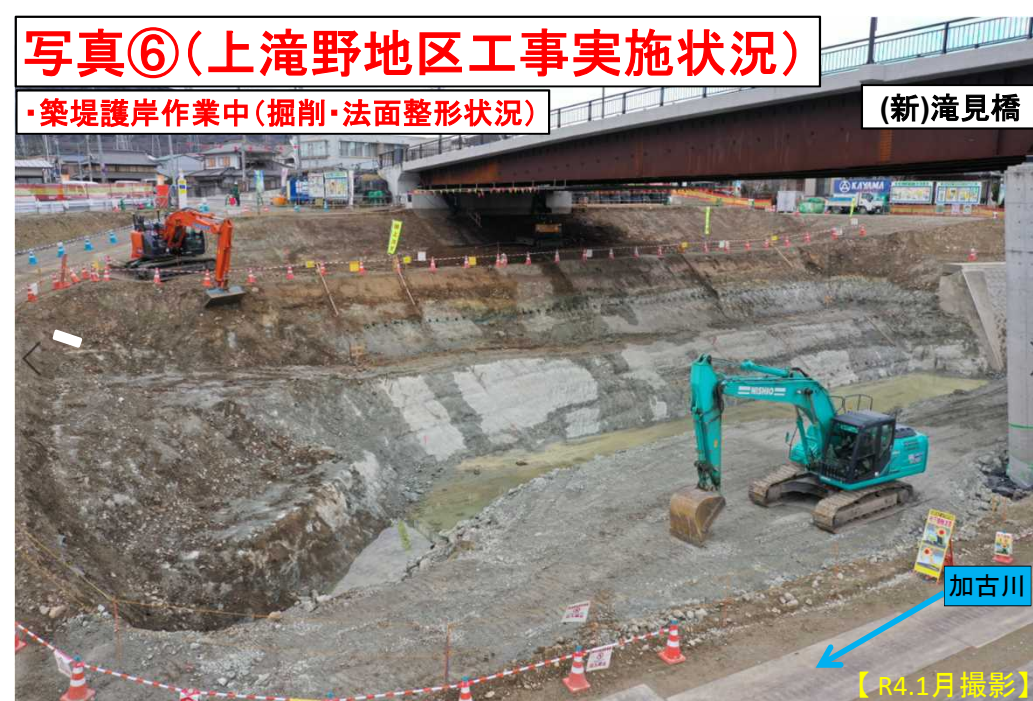
写真⑥(上滝野地区工事实施状況)

・築堤護岸作業中(掘削・法面整形状況)
