## 【和解条項以外の環境対策】

### 1. 土壌による大気浄化のフィールド実験

## 2. 光触媒による大気浄化のフィールド実験

### 3. 3号神戸線の維持補修

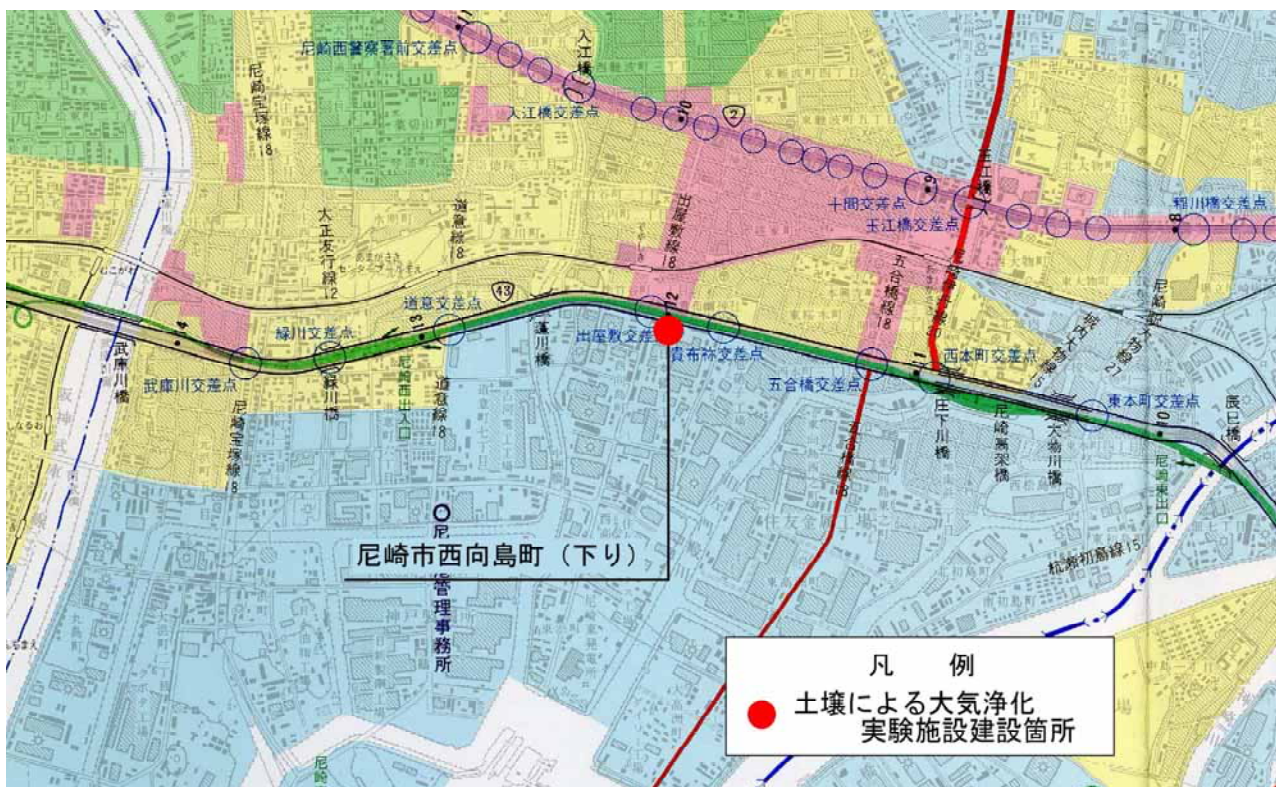
図8. 土壌を用いた大気浄化実験施設位置図

窒素酸化物（ $\text{NO}_x$ ）や浮遊粒子状物質（SPM）等を除去するための新技術として、土壌を用いた大気浄化について平成13年度に尼崎市西向島町（出屋敷交差点付近）に実験施設の建設を行い、平成14年7月よりフィールド実験に着手しています。

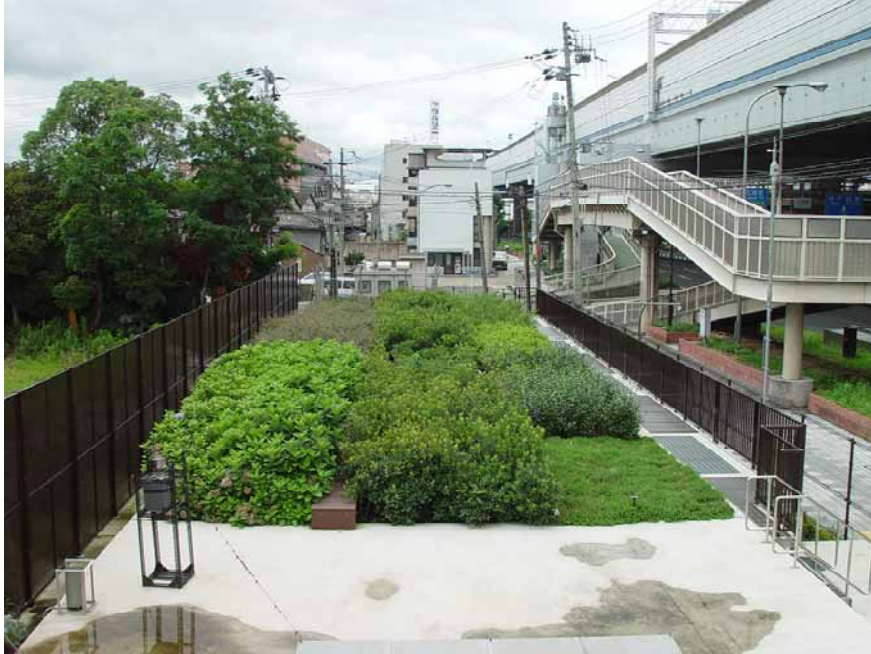
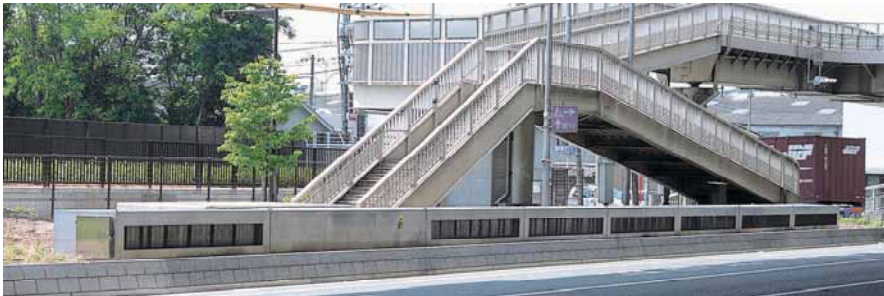
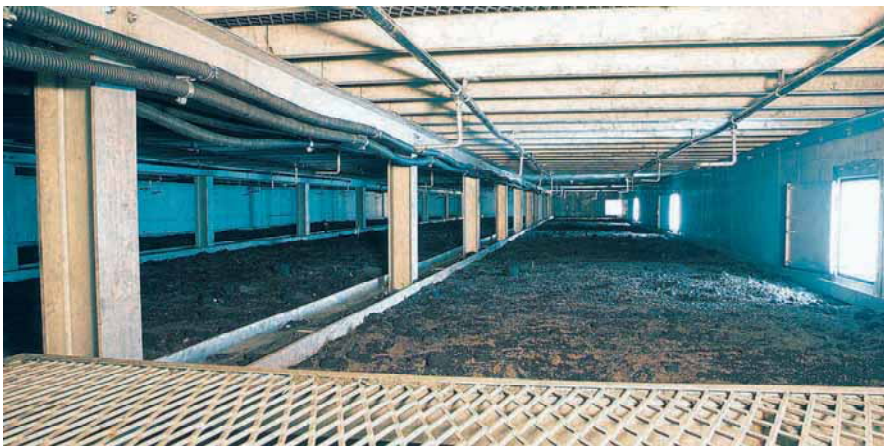
写真8. 実験施設の状況

土壤層（上層）

吸気口

通気層

平成15年度も引き続きフィールド実験を行うとともに、実験結果等については、学識経験者による委員会に諮り技術的評価を行います。

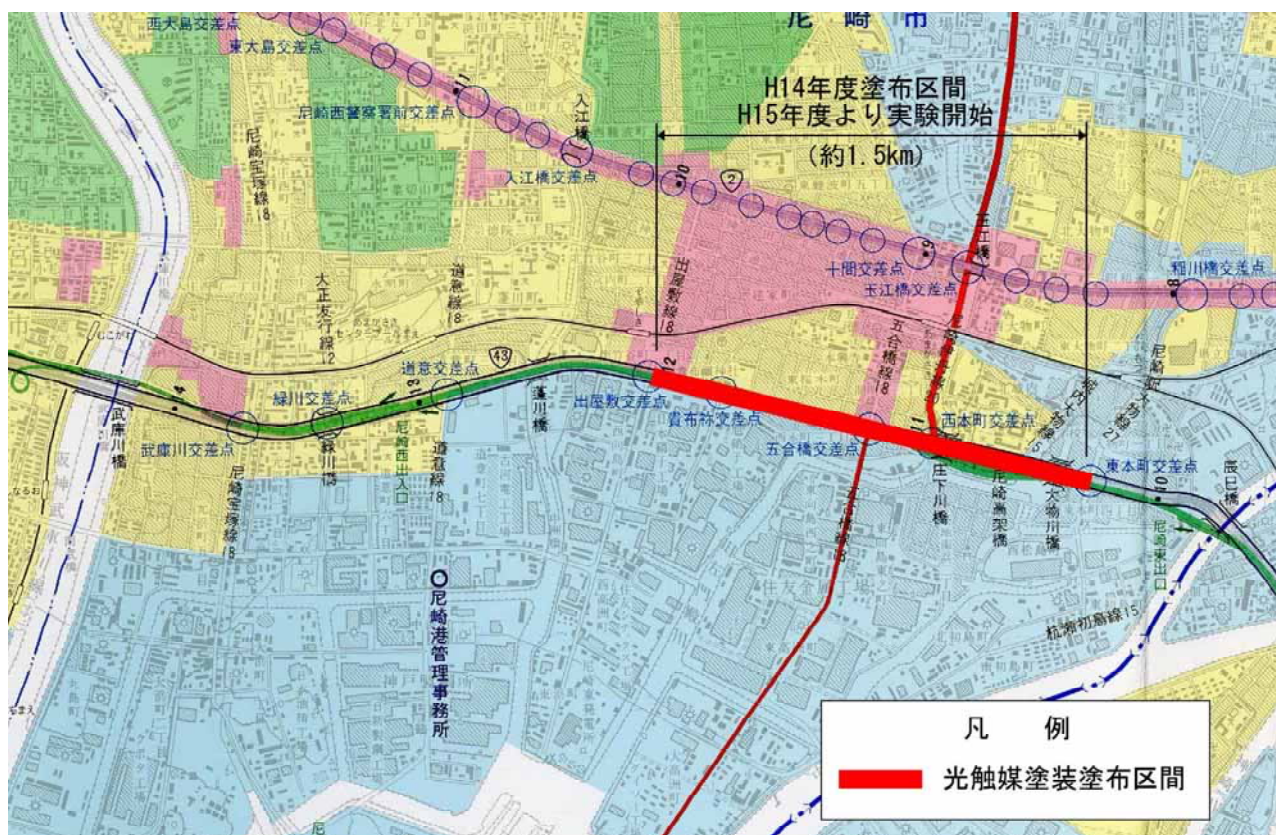
図9. 光触媒フィールド実験位置図

窒素酸化物（ $\text{NO}_x$ ）を除去するための新技術として、光触媒による大気浄化のフィールド実験に着手すべく、平成14年度に尼崎市域において、光触媒を遮音壁、ガードレール、中央分離帯等に塗布しました。

（約1.5km、約11,700 $\text{m}^2$ ）

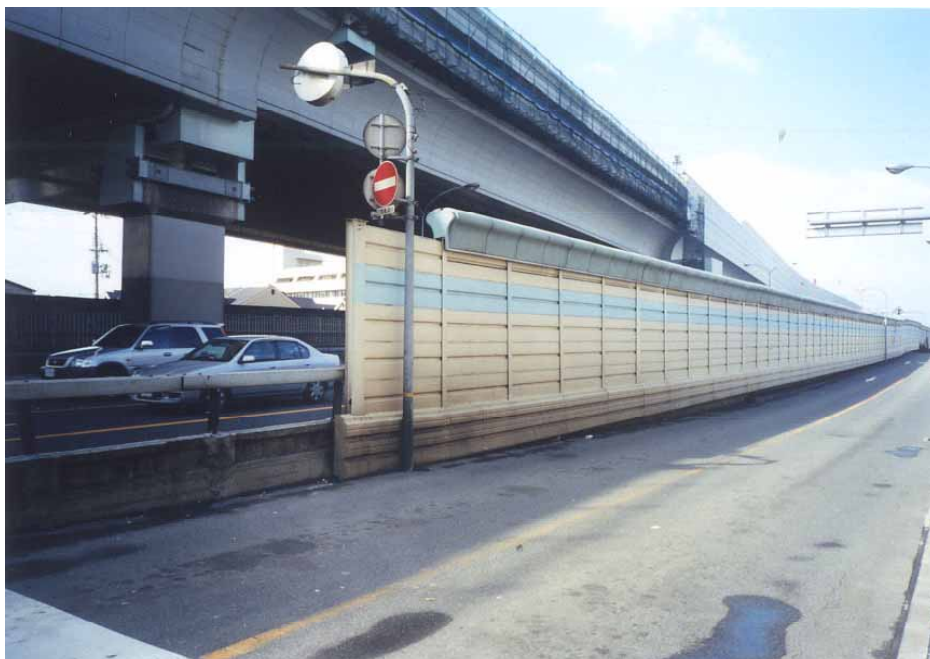
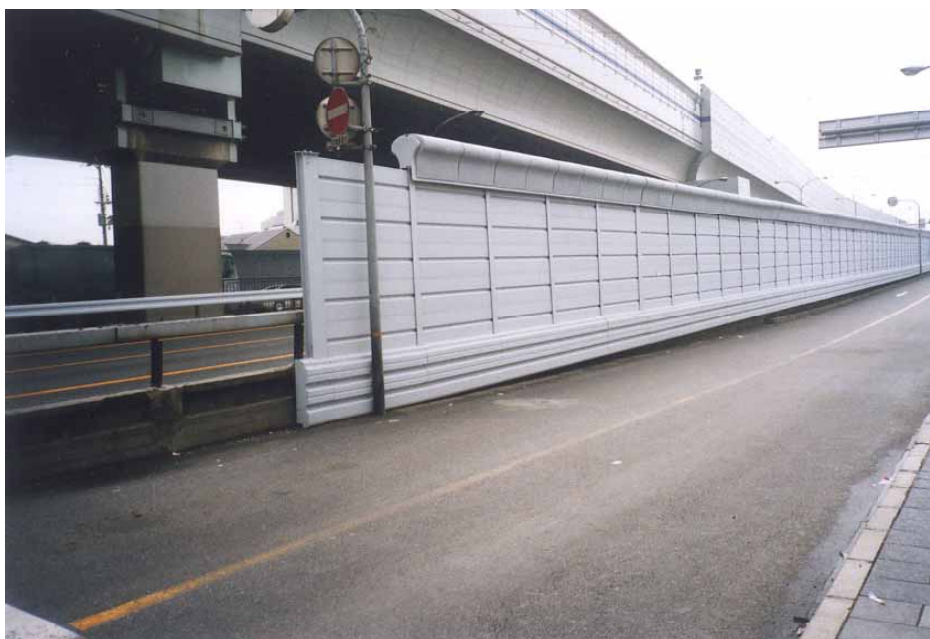
写真9. 光触媒によるフィールド実験  
(尼崎市域：H14年度施工)

施 工 前

施 工 後

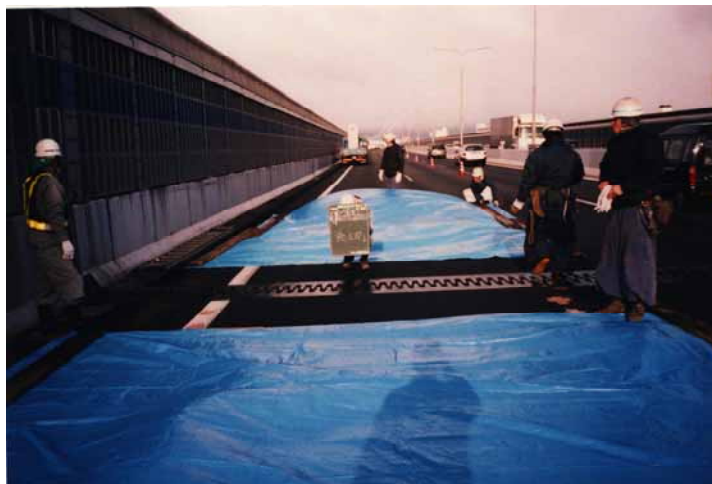
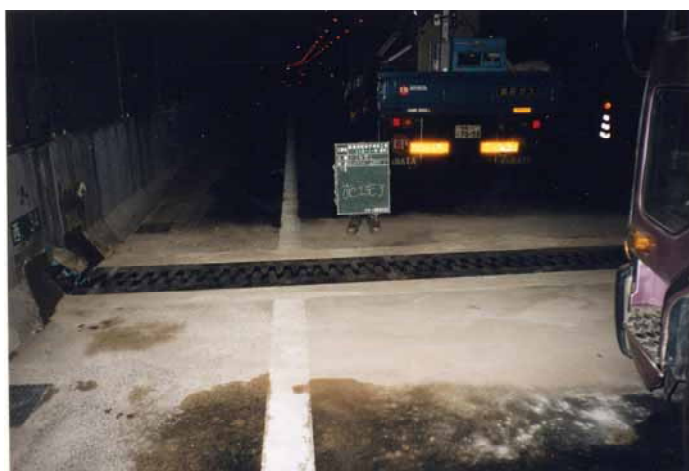
写真10. 鋼製伸縮継手の補修（尼崎市西本町付近）

施 工 前

施 工 後

阪神高速道路公団では自動車走行の安全性や沿道環境の保全を確保するため、舗装、伸縮継手などの損傷について、目視による点検を毎日行っています。また、高速道路の路下に対する安全性の確保や構造物の損傷確認のため、路下から2ヶ月に1度程度、検査路から6ヶ月に1度程度点検を行っております。

平成14年度は、日常点検の結果、鋼製伸縮継手補修を1箇所（3レーン）行いました。
