主要渋滞箇所の見直し

令和元年7月31日

2. 主要渋滞箇所の特定期間解除について

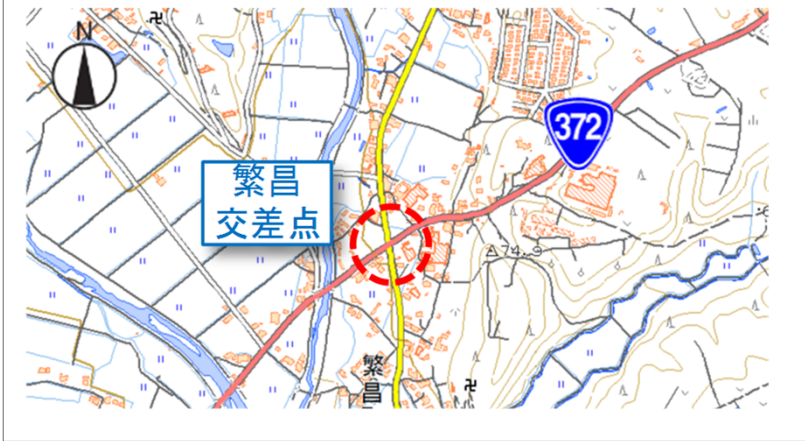
・ 繁昌交差点 (加西市)

1) 繁昌交差点(加西市 一般国道372号)

- 繁昌交差点では、平成28年の一般国道372号繁昌交差点改良の終了により、旅行速度が全方向で20km/h以上となっている。
- 平成29年、30年の旅行速度は2年ともに20km/h以上となっており、大きな渋滞は発生していない。

- #### ■一般国道372号 繁昌交差点改良
- 繁昌交差点の4方向全てに右折車線を設置し、交通渋滞が解消、円滑な交通の流れを確保。
 - 最大600mあった渋滞が70mに短縮、信号待ち回数が最大3回から1回に減少。

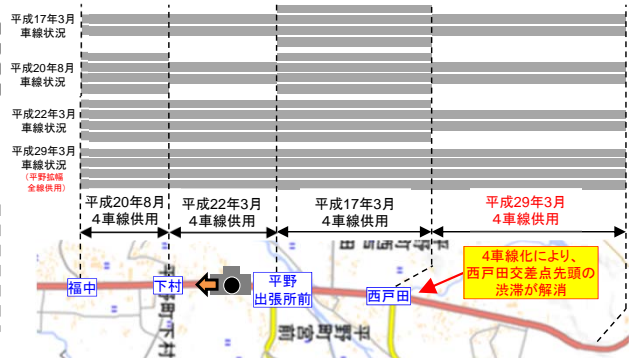
【対策内容】

- 神戸市西区平野町向井～常本間約3.3km区間について、2車線から4車線に拡幅。
- 平成29年3月に西戸田交差点以北区間の4車線化が完成し、平野拡幅が全線供用。
- 西戸田交差点の南側(方向①)で最大980mあった渋滞が、開通後0mとなり渋滞が解消。

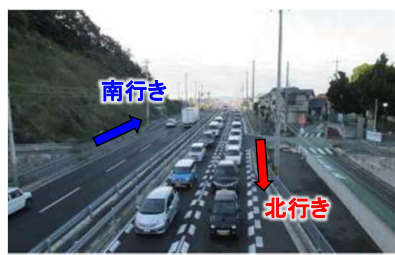
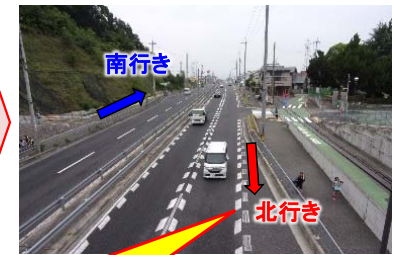
【方向①の対策前後の状況】

【対策前】平成28年10月6日撮影

【対策後】令和元年7月2日撮影

北行きの渋滞が解消

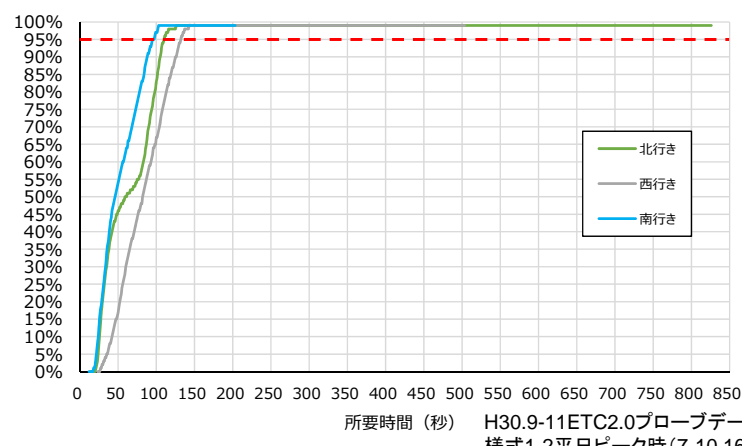
・西戸田交差点での集計結果(サイクル長120秒)
流入する4方向のうち、集計可能な3方向(※)に対し、交差点から500mの範囲を通過する時間を算出し、95%タイル値で判定したところ、**3方向共に360秒を下回っていることが確認されている。**

※)西側流入部については、細道路でETC2.0の集計に用いるDRMリンクが存在せず、集計を行うことが困難。

平均通過時間	95%タイル値
北行き (4,934サンプル)	64秒	109秒
西行き (1,128サンプル)	82秒	131秒
東行き	—	—
南行き (2,271サンプル)	51秒	94秒
