特定解除に向けた対策の進め方

令和2年2月12日

■一般国道28号 新潮橋北詰交差点改良(洲本市 令和2年度工事着手予定)

■一般国道2号 生田川交差点改良事業(神戸市中央区 令和2年度工事着手予定)

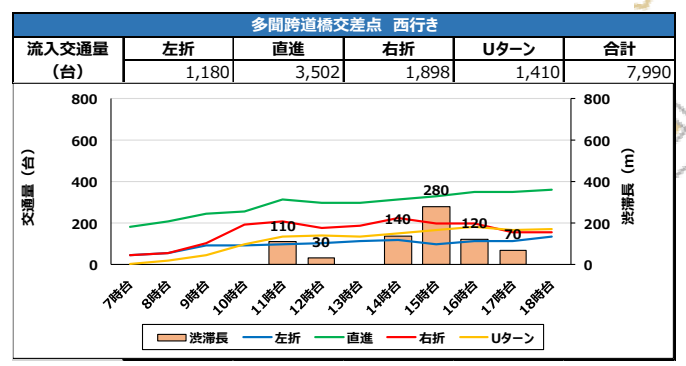
- ・ 周辺の大型商業施設からの流出車両が多く、近年では大型商業施設計画時の交通需要予測と異なる状況が発生。
- ・ 小東山6丁目交差点に西側から流入する車両で休日夕方に最大120mの渋滞が発生し、さらに多聞跨道橋でも東行きで最大280mの渋滞が発生。
- ・ 交通量調査結果では、多聞跨道橋の右折車両が多く、約半数がUターンして混雑する小東山6丁目交差点に流入し、さらに路肩が広い1車線道路で2車線のような運用による車線変更等も相まって後続車阻害等が発生している。
- ・ ETC2.0プローブデータの分析結果では多聞跨道橋で右折した車両の2割が小東山6丁目交差点で左折して北上している。

多聞跨道橋右折車両の5割がUターンする流動。
多聞跨道橋右折車両の2割は小東山6丁目交差点で左折して北上

写真②
大型商業施設流出車両の状況

写真①
1車線(幅広路肩)で2車線のような運用

- ・ 交通状況に応じて西側でUターンさせる迂回誘導
- ・ 小東山6丁目交差点で東進左折して北上する車両については、北側市道への誘導
- ・ 道路管理者、交通管理者のみでの議論に留めることなく、周辺の大型商業施設とも綿密に連携、協議を行う
