主要渋滞箇所の状況について

令和4年2月10日

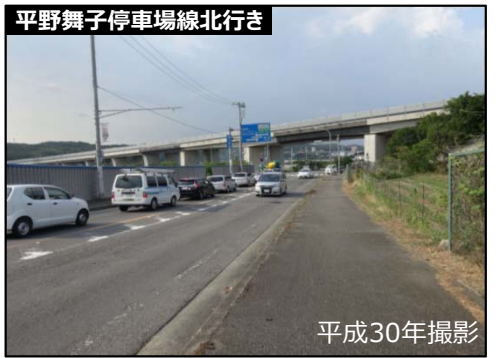
《位置図》

- ▶ 長坂東交差点では、北行きの右折車割合が高いものの、右折レーンが存在せず、右折車が後続直進・左折車の進行を阻害することで朝夕ピーク時に大きな渋滞が発生。
- ▶ 令和3年12月に車線幅員内で右折レーンを設置することで右折車の後続車阻害を緩和する円滑化対策を実施。今後効果検証を予定している。
