主要渋滞箇所の対策進捗

平成30年8月9日

1. 主要渋滞箇所の対策進捗

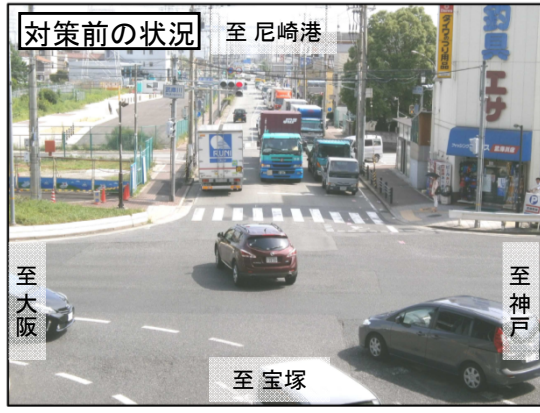
国道43号武庫川交差点南側流入部は、左直・右折の2車線から、左直・直進・右折の3車線に拡幅し、走行速度が向上。
