# 各道路管理者の 主要渋滞箇所に対する取り組み状況

平成26年3月28日

# (1)国道2号(須磨浦公園駅前交差点付近~マリンピア神戸前交差点)における交通状況

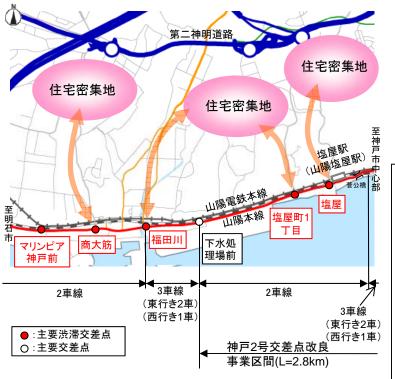
#### ■交通流動

北部宅地から国道2号へのアクセスルートは、鉄道との交差部の制約から、福田川交差点、塩屋町1丁目交差点、塩屋交差点、商大筋交差点に限定

交通の集中に対して、車線数の減少等に伴い 交通容量が低下し、渋滞が発生

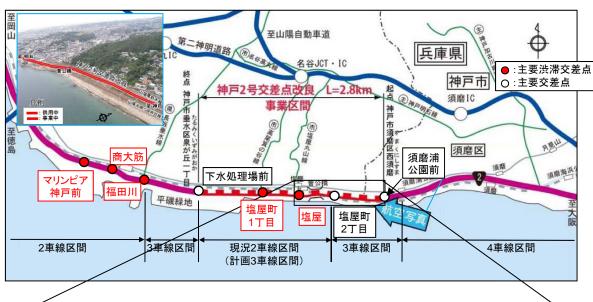
#### ①対策の概要

・国道2号の上り(東行き)車線が、平成24年10月に須磨浦公園前交差点付近~塩屋町2丁目交差点付近まで2車線化された。

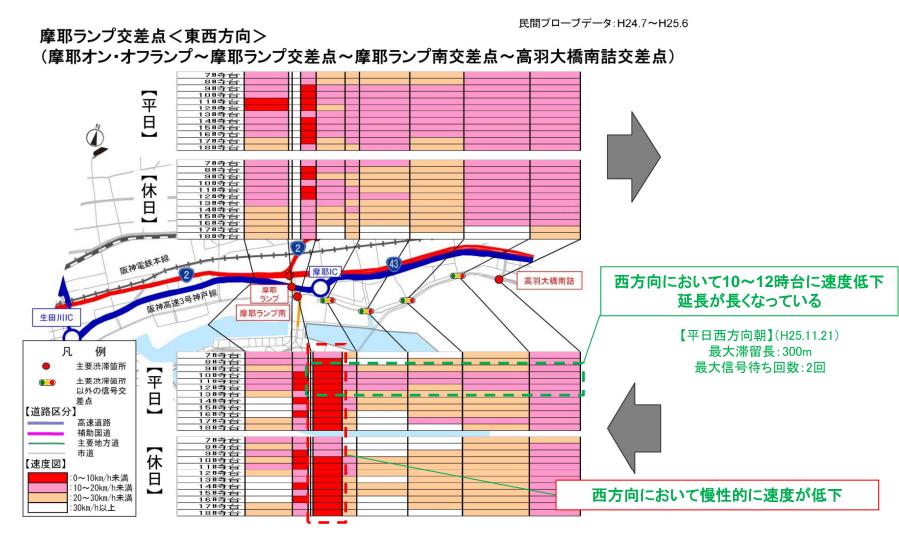
# (3)摩耶ランプ交差点周辺に取り組み状況

〇交通量調査、渋滞長調査を平成25年11月21日(木)に実施
