# 熊本地震を踏まえた耐震対策の推進

## 2. 道路構造物の被災・応急復旧

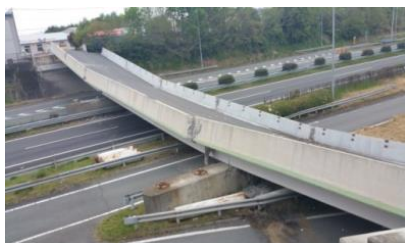
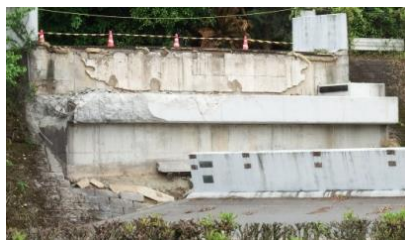
写真-1 府領第一橋(落橋前)

- 熊本県内の高速道路を跨ぐ跨道橋において、4橋が被災し、このうち1橋が落橋した。
- 落橋した橋は、上下端がヒンジ構造の複数の柱で構成され、単独では自立せず、水平方向の上部構造慣性力を支持することができない特殊な橋脚(ロッキング橋脚)を有する橋であった。
- 同橋は、耐震設計基準に準拠して橋台部に横変位拘束構造が追加設置されていたが、大きな地震力により横変位拘束構造が破壊され、上部構造の水平変位を制限することができなくなり、さらに、上部構造の水平変位に伴い、中間支点の鉛直支持を失い落橋に至ったと考えられる。
- 同様の構造は大地震時に落橋に至る可能性があるため、適切な補強又は撤去を行うことが必要。

写真-2 横変位拘束構造の破壊、落橋(県道小川嘉島線・府領第一橋)

- 単独では自立できず、大規模地震による変位が生じると不安定となるロッキング橋脚を有する橋梁では、支承部の破壊により、落橋に至る可能性がある。
- よって、部分的な破壊が落橋につながることを防ぎ、速やかな機能回復を可能とする構造系への転換が必要。
  - ・ ロッキング橋脚に必要な安定性(自立性:水平・鉛直方向に対する抵抗力)の確保
  - ・ 支承破壊による落橋モードを想定した、落橋防止システムの装備
