管内の工事事故発生状況等と その対策について

平成27年度

国土交通省 近畿地方整備局
企画部 技術調査課

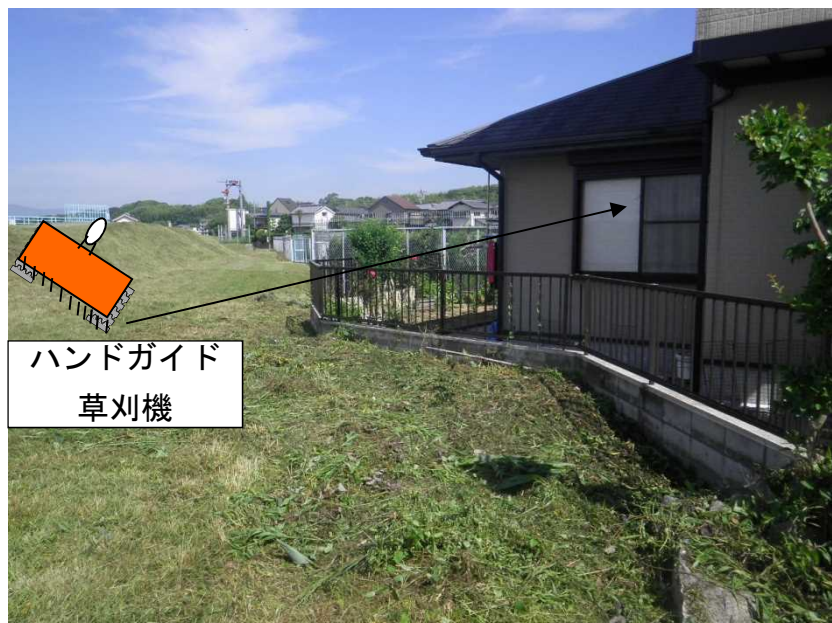
事例 草刈作業中に跳ね上げた石が家屋の窓を割る

河川堤防法面をハンドガイド刈草機で除草していた際、刈り場が地面に接触し、機械の側面から飛んだ石が民家の窓ガラスに当たり、破損した。

ハンドガイド刈草機のサイドにはカバーが付いておらず、また法面の不陸部分では低速で作業を行うべきであったが、守られていなかった。

物損：民家窓ガラス1枚（即日に復旧）

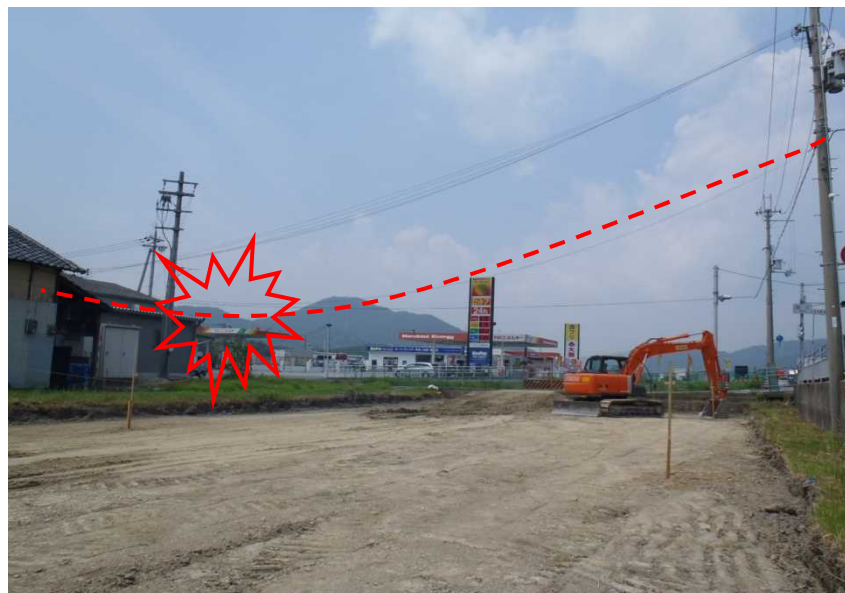
バックホウが現場内を走行中、アームで
架空線を切断

バックホウ(0.45m³)現場内を走行中、アームが上空のNTT引き込み線に引っかかり切断した。

架空線高さはH=5.0mだったが**防護措置や目印(三角旗)**をしておらず、その下をバックホウが**アームを少し上げた状態**で通過したため事故が発生したものである。

被害:NTT架空線を切断

影響:民家1回線 約3時間不通

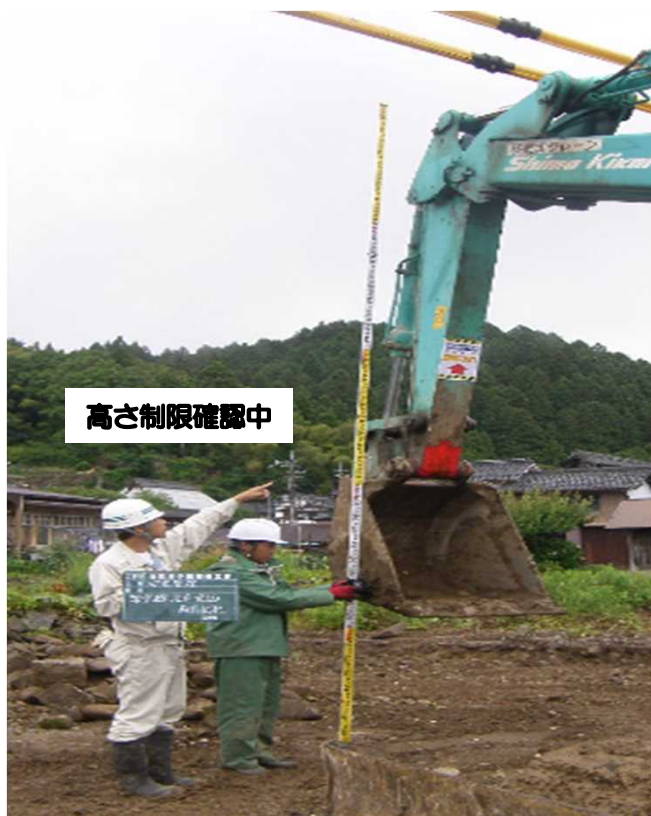
バックホウをあげる際の高さ制限を設定

架空線への接触を防ぐため、バックホウのアームをあげすぎないための上限を設けています。(架空線との余裕を見込んだ制限を設定するとさらに良い)。

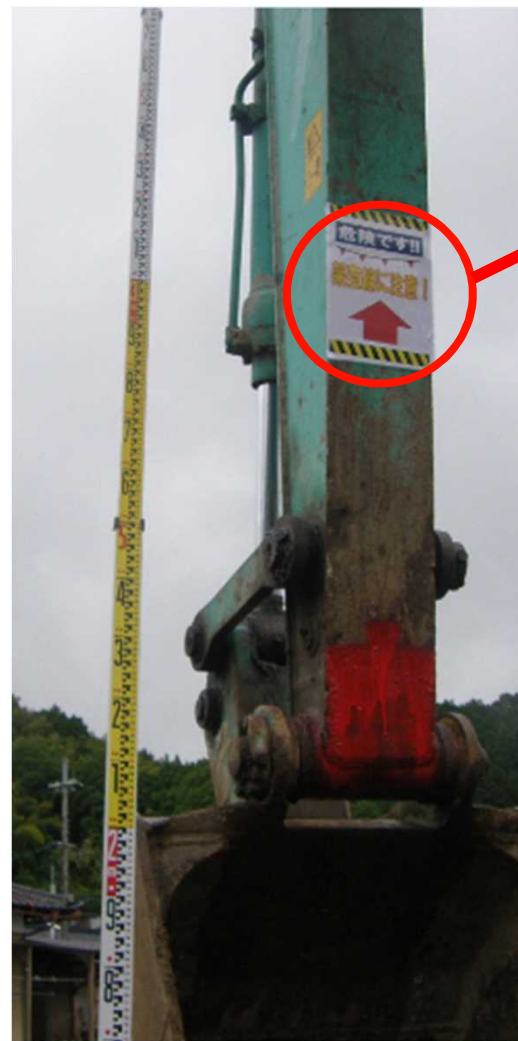
バックホウのアームに注意喚起の明示

バックホウのアームをあげすぎた場合、オペレーターに対し、注意喚起の明示が目に入ります。

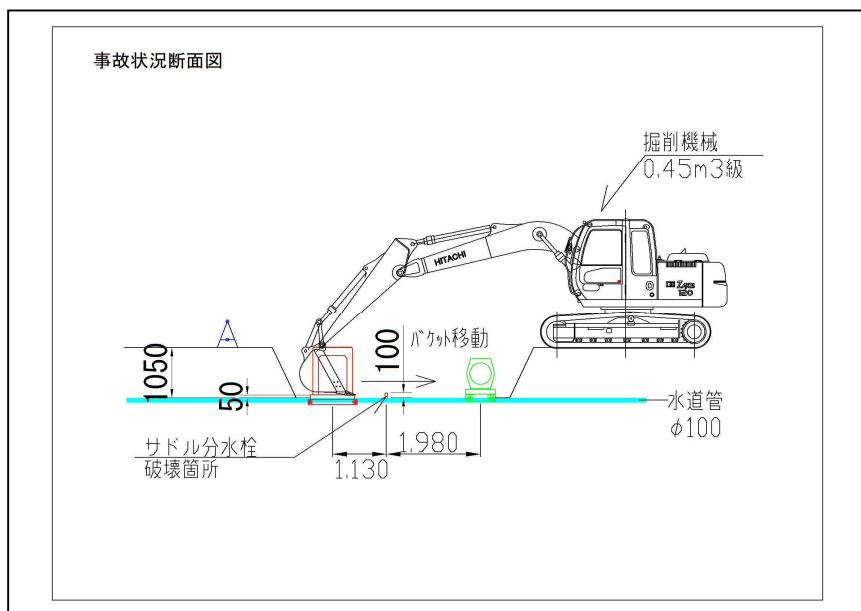
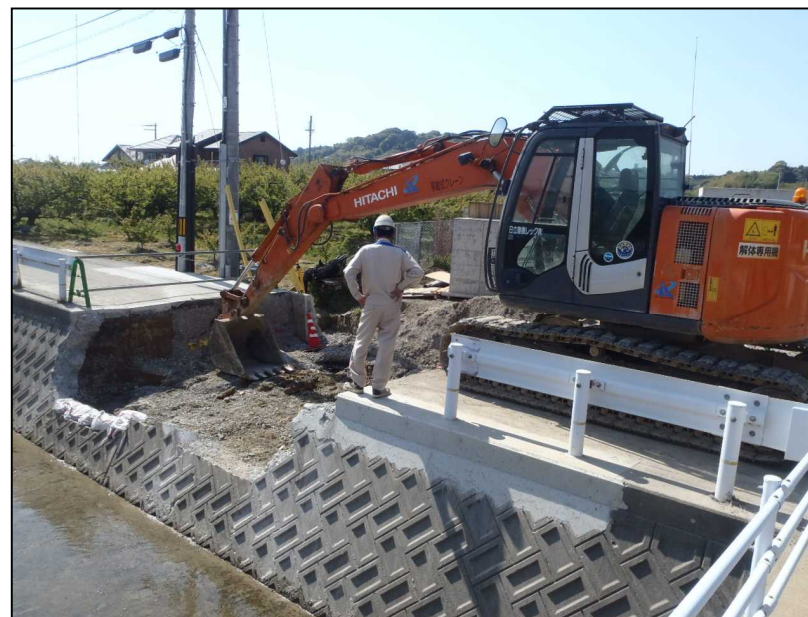
試掘で確認した水道管を明示せず埋戻し、翌日

BH作業で管を損傷

市道横断排水管を埋設するための掘削作業中、バックホウで水道分水栓を引っかけ破損、漏水が発生。復旧にあたり近隣5世帯に45分の断水が生じた。
(水道管は試掘で位置確認していたが、明示せず一時的に埋め戻していた)

○危険箇所について、**試掘を行い現場に位置と深さを明示**

- ・試掘箇所は、カッターを入れずにはつりのみとする。
- ・探査器にて埋設位置・埋設深を調べ、**路面にマーキング**
- ・はつり方法は、ブレーカーにて埋設管に影響の小さい箇所から

ブレーカー → チッパー → ハンマ にて**慎重に取り壊す**

- ・掘削内に管路がある場合は、探査器にて細かく測定、影響範囲を測定
- ・浅埋設場所は、朝礼時 **に説明、指示をする。**

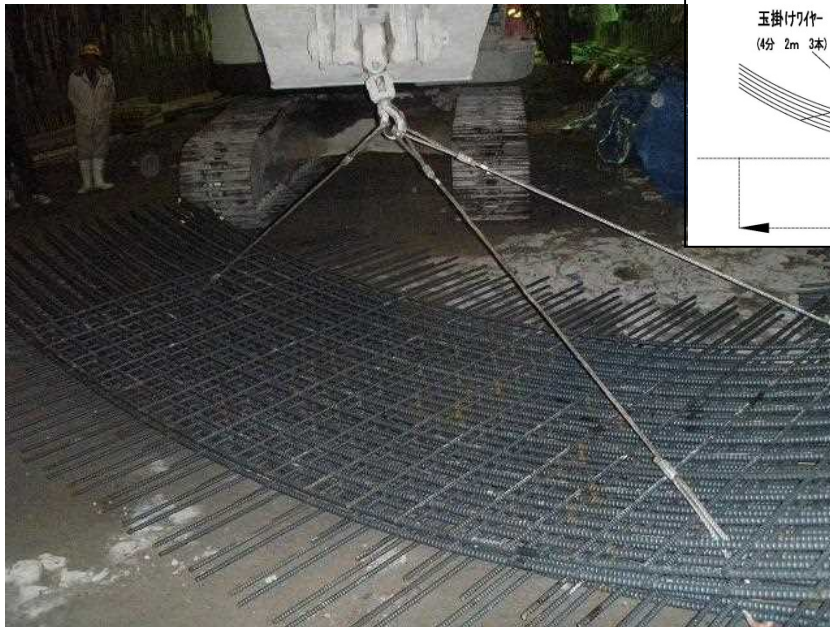
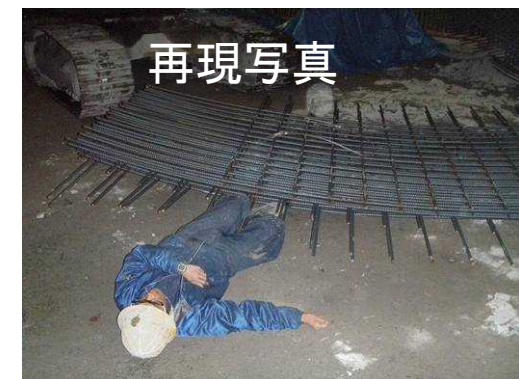
事例① 玉掛けワイヤーがはずれ作業員が負傷

坑口より80m地点で覆工コンクリートの補強鉄筋の組立作業の際に、アーチメッシュ鉄筋をクレーン付きバックホウで吊り込み移動中、荷ぶれが起こったため被災者が手で静止しようと近づいた瞬間、玉掛けワイヤー1本がフックから外れ、被災者に鉄筋が接触した。作業員に対する吊り作業時の立ち入り禁止措置の徹底が不十分だった事に加え、ワイヤーの吊り角が不安定(120°)であった。

作業員(26歳)：左下腿解放骨折、下顎骨骨折
(休業：全治約2ヶ月)

●労基署より、安衛法及びクレーン則違反に対して『是正勧告書』が発出された。

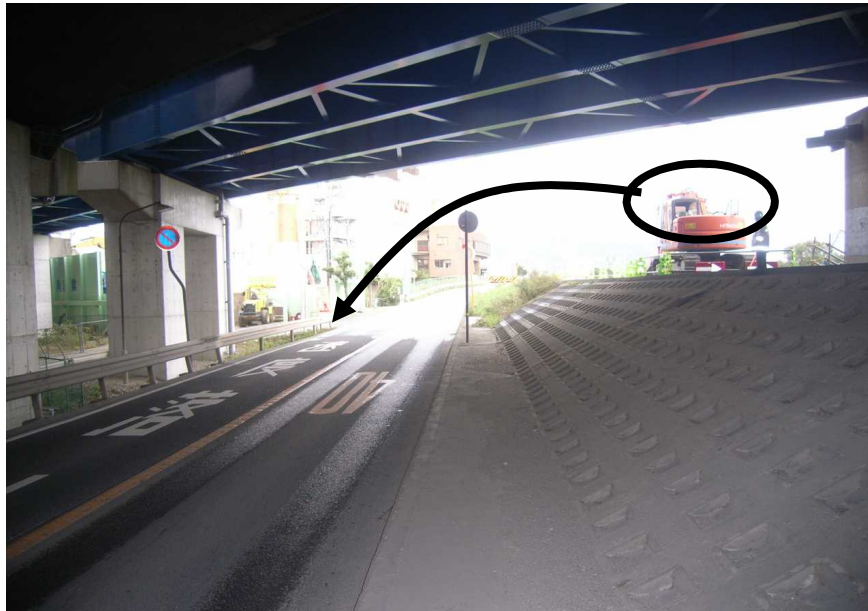
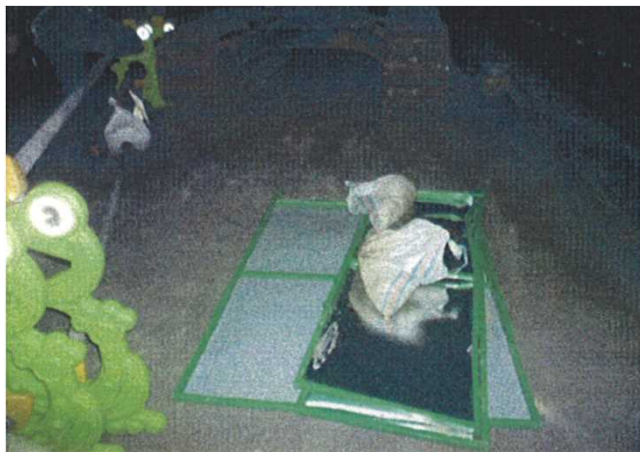
事例② 工事看板が強風で飛散し、 通行車両が接触、損傷

高水護岸工事において、堤防天端に工事看板を3枚を寝かし、その上に土のう2袋を乗せて作業を終業した。

その後、看板のうち1枚が風でとばされ、川裏側の市道を走行していた乗用車の助手席側側面に接触、損傷させた。

当日は**強風注意報が発令**されており、事故のあった時間帯は近郊の観測所で風速約7m/sを観測しており、**養生(重し=土のう袋)**が不十分だった。

[物損] 第三者： 乗用車助手席側側面損傷

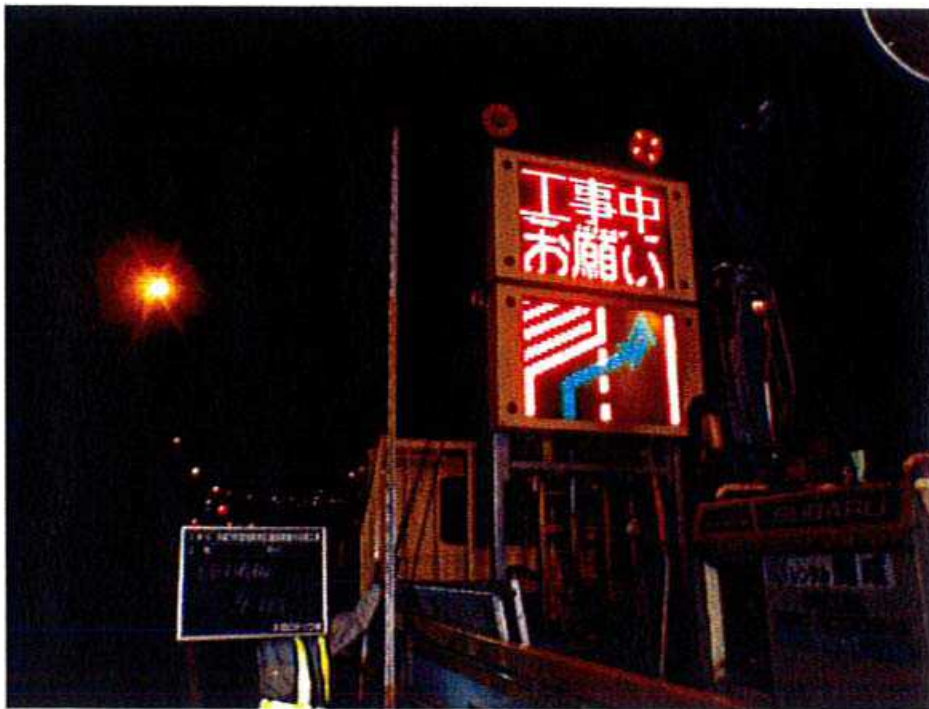
- ・ **大型電光板**を**高い位置**(H=4m)に設置し、遠くから早めに視認できるように工夫
- ・ **電光標識車**を**工事箇所手前**に設置し、事前に認識させる工夫

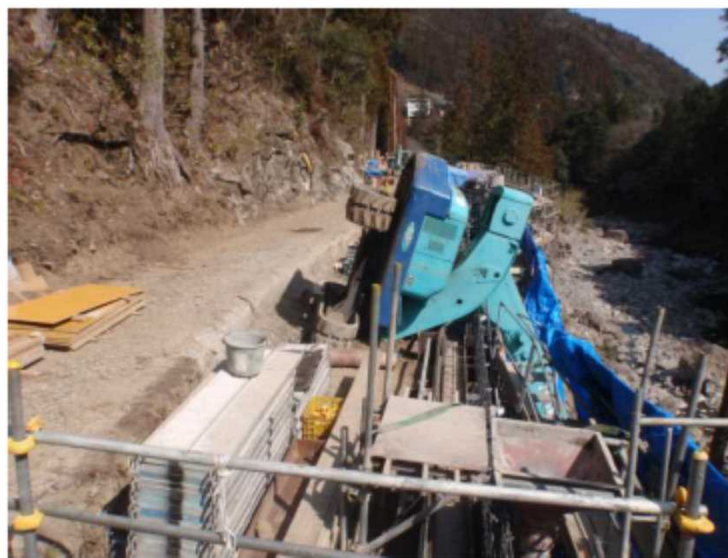
クローラクレーンのブームを旋回したところ、安定を失って転倒(負傷事故)

・親杭横矢板形式の土留擁壁前面の化粧コンクリートを打設しようと、4.9t吊りクローラクレーンで0.5m³コンクリートバケットを吊っていたところ、進行方向に直角となる川側にブームを旋回した時、バランスを失って川側に転倒した。

- ・オペレーターがブームを伏せるもしくは伸ばす操作をしたため、旋回半径が大きくなった。
- ・クレーン設置基面は縦断勾配約3%、横断勾配約2%あり、転倒方向へ傾斜しており、転倒方向に機体が傾き、吊荷がなお外側に振れ転倒に至った。

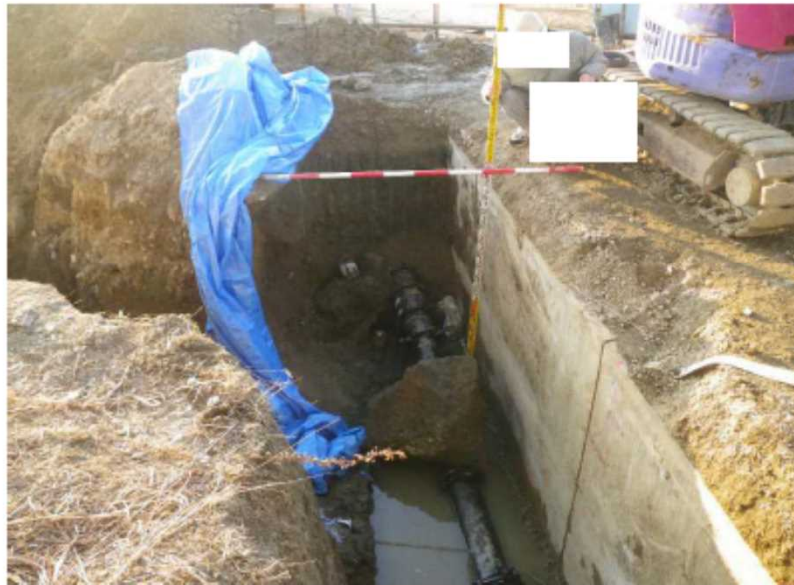
作業員の背後の法面の土塊が崩落し背中に落下（死亡事故）

・作業員が水道管（鋳鉄管）のフランジ部のボルトの締め付け作業を行っていたところ、背後の法面の土塊が崩落し、背中に落ちた。

・床掘法面の勾配および土石の処理が不適切だった。

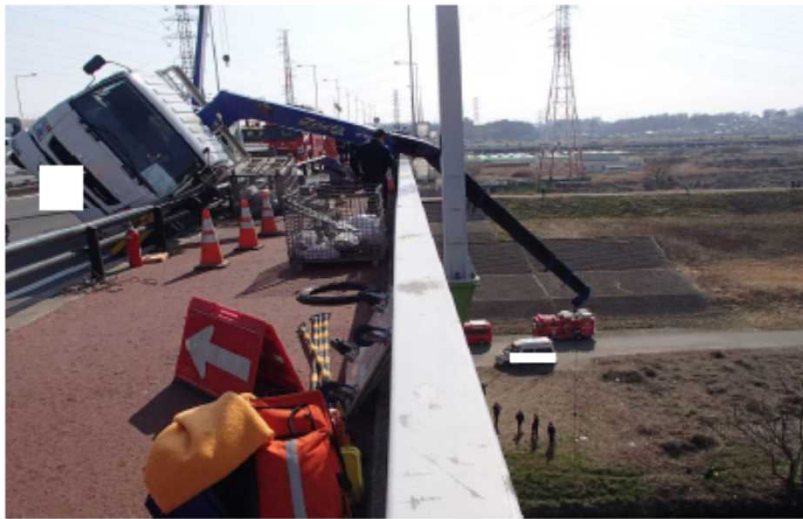
事故発生状況 断面図

・ゴンドラを吊っていたクレーン付トラックが転倒し、吊りワイヤーが破断し、ゴンドラごと作業員が川に落下し、死亡した。

・定格荷重を超えた荷を吊っていた。
