**二級河川瀬戸川水系瀬戸川改修工事並びにこれに伴う一般国道2号幣塚橋架替工事及び市道付替工事並びに関連工事に伴う附帯工事**

**(説明参考資料)**

**国土交通省 近畿地方整備局**

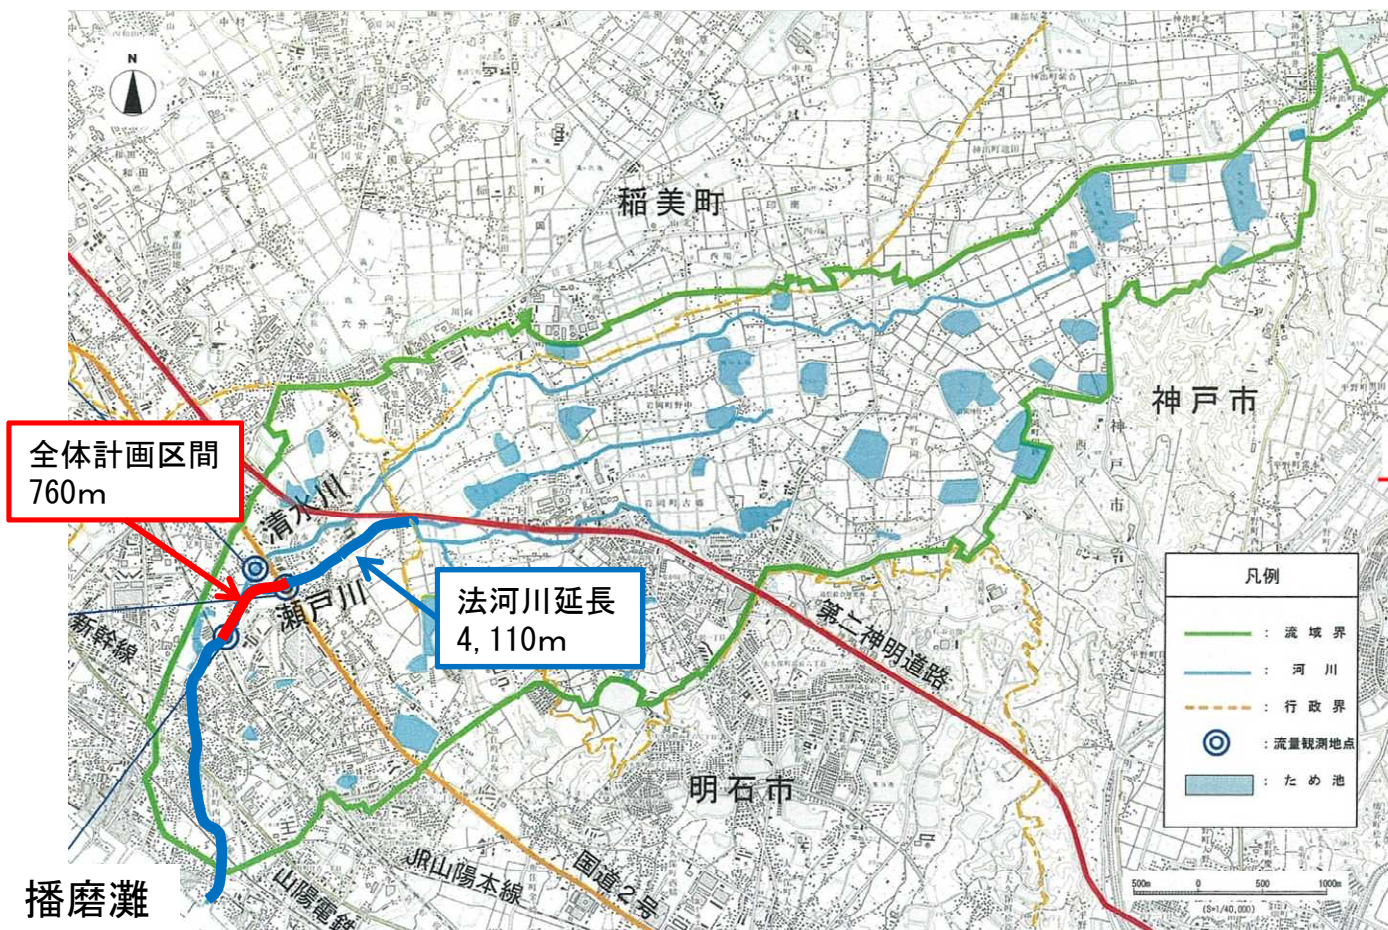
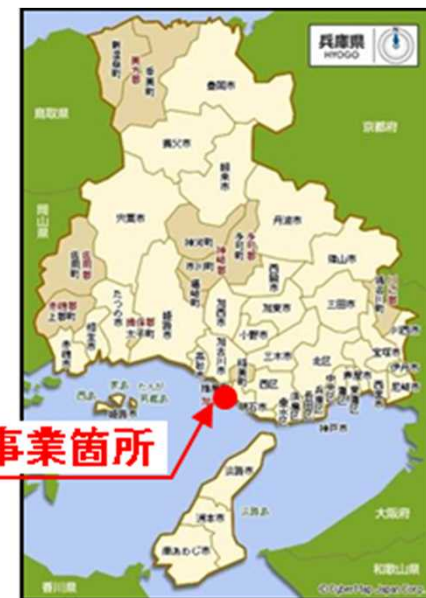
# 瀬戸川水系瀬戸川の概要

- 二級河川瀬戸川水系瀬戸川は、その源を神戸市西区神出町の丘陵地に発し、播磨灘に注ぐ法河川延長4,110mの河川である。
- 今回の申請に係る改修工事の全体計画区間は兵庫県明石市に所在
