**平成 26 年度**  
**大規模土砂災害対策研究機構年報**

**大規模土砂災害対策研究機構**

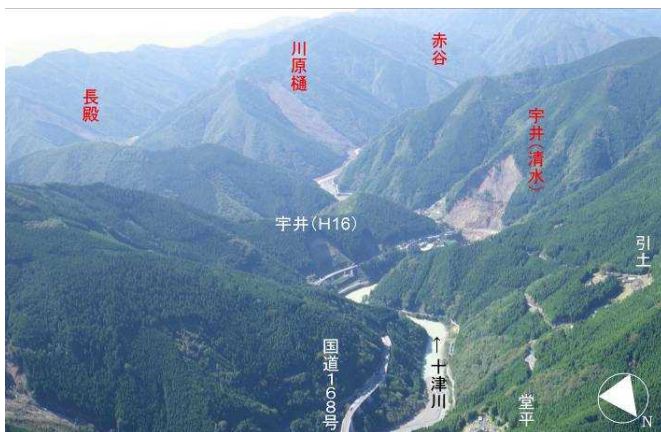
図-1 十津川上域で発生した深層崩壊の状況  
(平成23年台風12号)

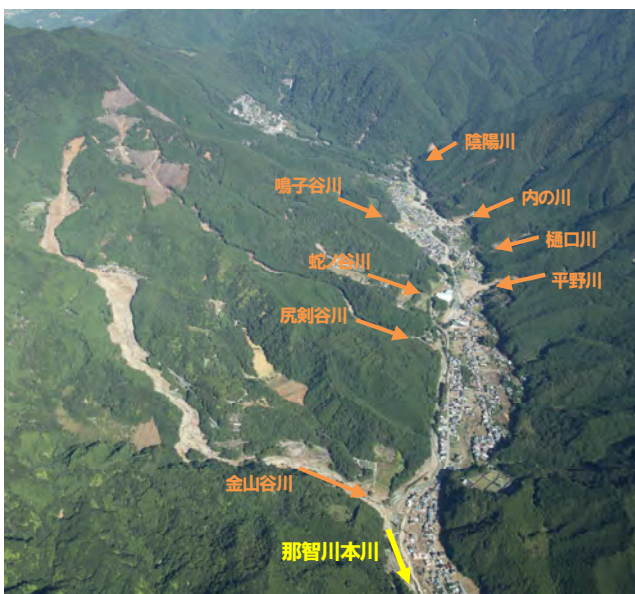
図-1 那智川流域の土石流発生状況  
(H23年台風12号)

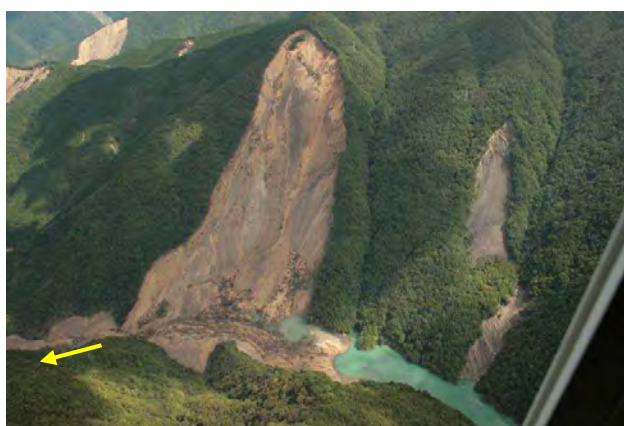
図-1 深層崩壊・河道閉塞の発生状況（赤谷地区）

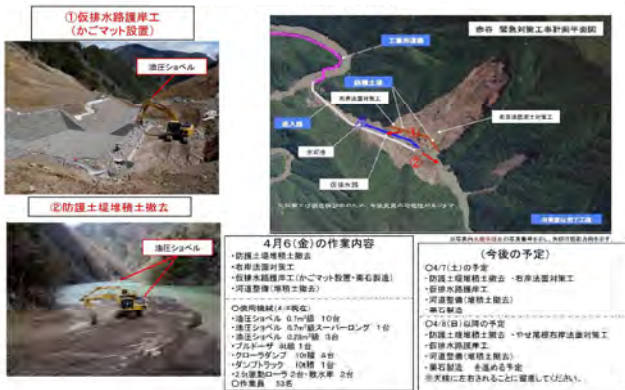
図-2 緊急対策工事の概要整理結果 (赤谷地区)

各地区 (8箇所) においてこれまでに実施してきた緊急対策工事ならびに現時点における恒久対策工事の状況を整理した (図-2~3; 赤谷地区の事例)。また、他事例として、2004年 (平成16年) 新潟県中越地震災害の芋川流域、2008年 (平成20年) 岩手・宮内陸地震災害の磐井川・迫川流域、2012年~2013年 (平成24~25年) インドネシア共和国ワイエラ川流域の対策工の事例について整理した。

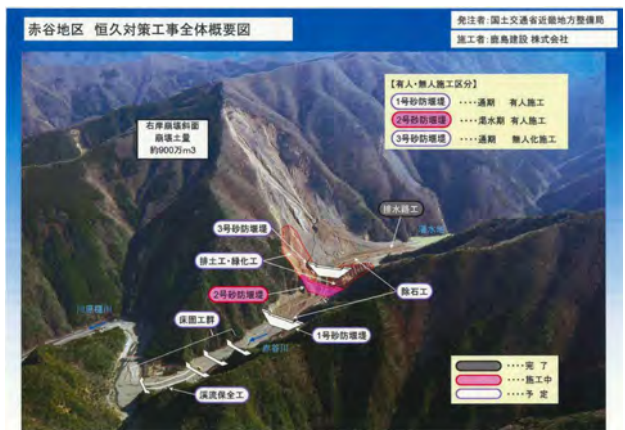
図-3 恒久対策工事の概要整理結果 (赤谷地区)

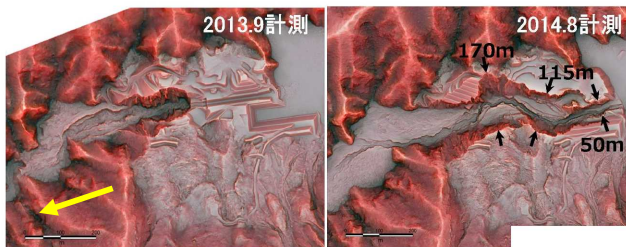
図-7 栗平地区における平成26年8月台風11号前後の地形変

栗平地区では湛水池からの越流水によって河道閉塞部で大規模な侵食が生じた。最大侵食幅は約170m、最大河床低下量は約55mであり、侵食に伴う河道閉塞下流への流出土砂量は約165万m<sup>3</sup>、最大流量は約773m<sup>3</sup>/sと推定され、河道閉塞の下流では河床が最大で37m上昇した(図-7~8)。

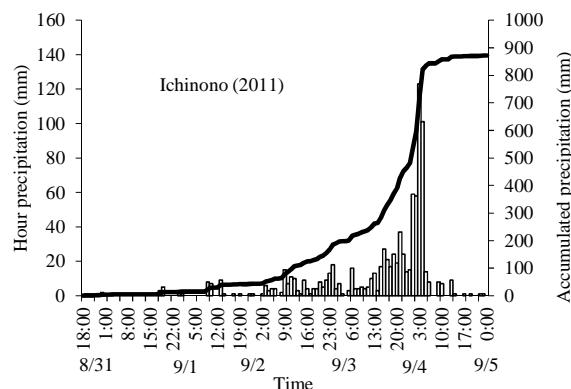
図-2 台風 12 号時の那智川流域周辺の雨量の時間変化

調査地の位置図を図-1 に示す。調査は那智川流域を含む熊野酸性岩(花崗斑岩)が主に分布するエリアで実施した。このエリアでは平成 23 年の台風 12 号時に大規模な表層崩壊・土石流が多数発生している。図-2 に平成 23 年 9 月の台風 12 号時の那智川流域周辺の雨量の時間変化を示す。降雨は無降雨時間を除いて 50 時間以上と他の災害に比べて長い。またピーク時には時間雨量 130mm を超える雨が降っている。

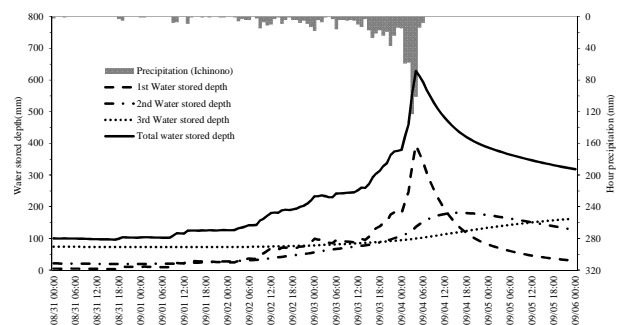
図-5 平成23年台風12号の再現計算結果

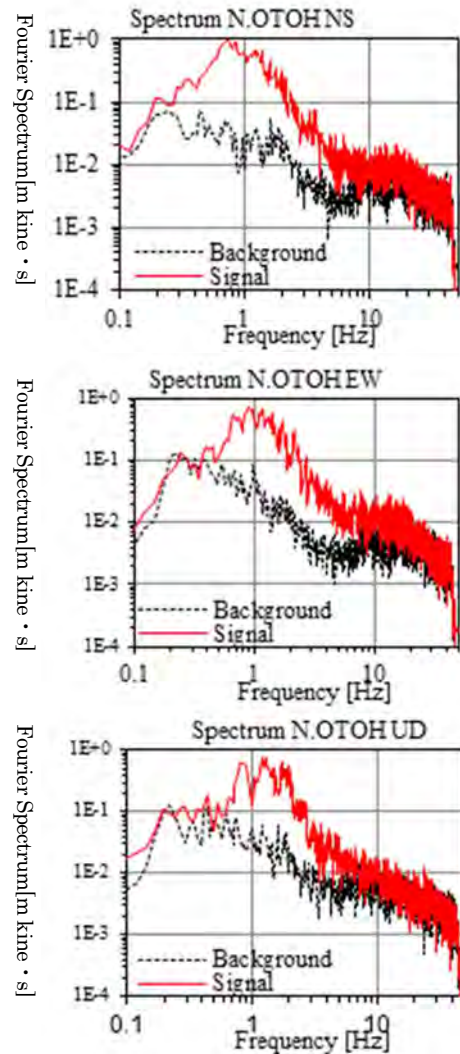
図-3 NS・EW・UD3 成分の周波数解析グラフ (観測点：大塔)

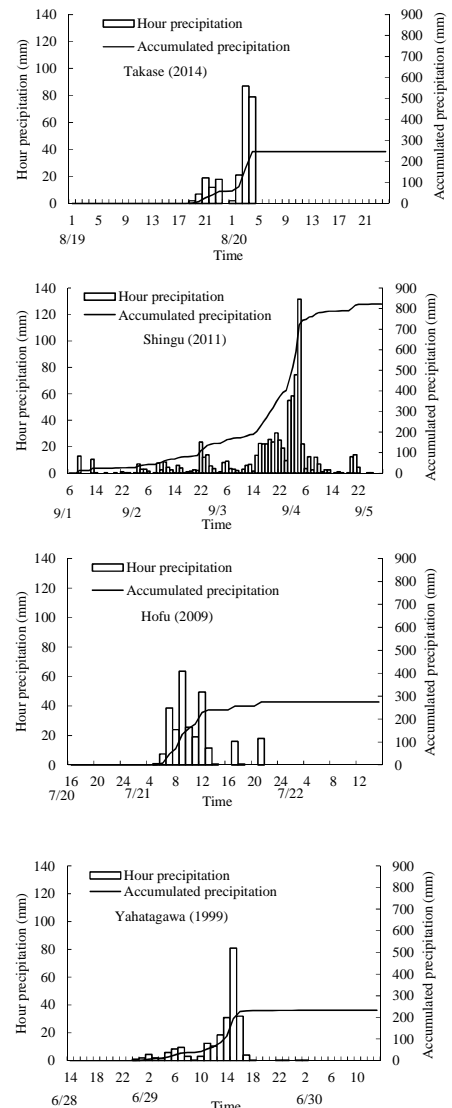
図-2 災害時の降水量の時間変化

一方、雨量の時間変化についてはそれぞれ特徴が異なっている。2014年の広島災害について、降雨は無降雨時間を除いて9時間であったが約80mmの雨が2時間降っている以外は時間雨量20mm程度の降雨であった。2011年の那智川災害について、降雨は無降雨時間を除いて50時間以上と他の災害に比べて長い。

またピーク時には時間雨量130mmを超える雨が降っている。2009年の防府災害について、降雨は無降雨時間を除いて13時間であったが、最大時間雨量は約60mmと他の災害に比べて小さい。1999年の広島災害については、降雨は無降雨時間を除いて21時間であった。また1時間だけ80mmを超える降雨となっているがそれ以外は時間雨量30mm以下であった。

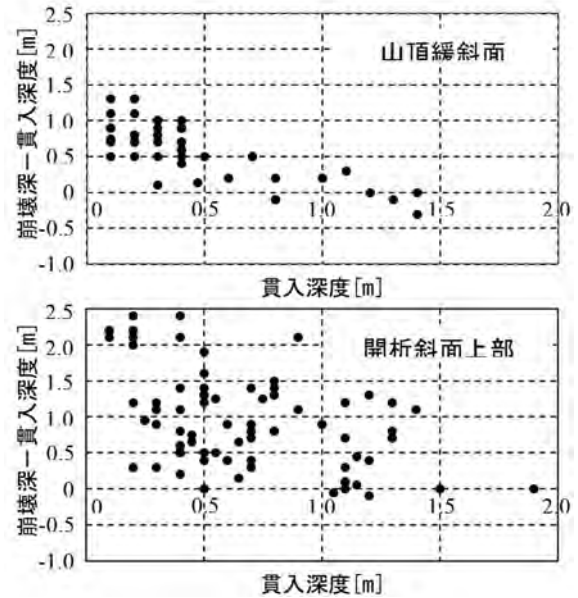
図-3 崩壊地周縁部における土層厚測定結果

貫入深度、および崩壊深・貫入深度の差分量との相関を図-3に示す。山頂緩斜面では相対的に崩壊深度と貫入深度が近似する傾向があるものの、どちらも大きなばらつきが見られ、直接的な手法では、正確な土層厚が反映されないと想定される。

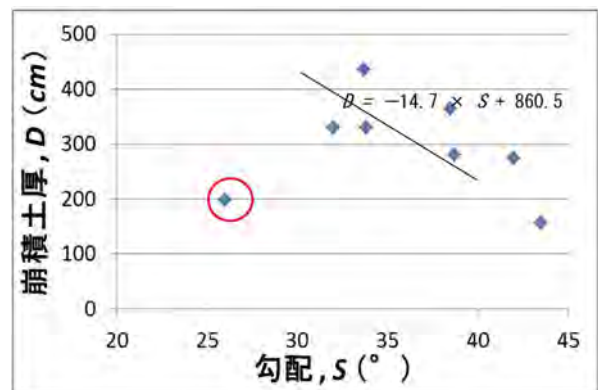
図-7 平均勾配と崩積土厚との関係

図-7 から、赤丸で囲った点を除き、勾配が緩やかになるほど崩積土が厚かったことが分かった。この点は常時裸地であり、他の箇所とは異なった要因で崩壊したことが考えられた。図-8 からは、滑落崖跡

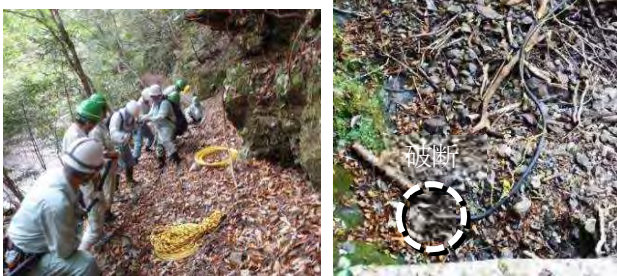
写真-1 (左) 通信ケーブル敷設状況 (右) 通信ケーブル破断状況 (栗平地区)

携帯電話の電波が届かないような山間奥地の現場において観測データを事務所まで伝送するため、有線回線による通信が行われることがあるが、通信ケーブルの敷設は人力作業となることが多く、多大な労力と危険を伴う(写真-1 左)。また、敷設後においても落石・流水・倒木・動物等により通信ケーブルが破断する事例も発生している(写真-1 右)。

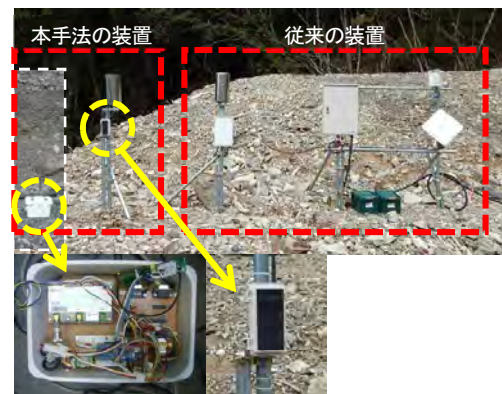
図-4 従来および本手法における通信装置の比較

次に災害現場における実証実験により、図-4に示すように、衛星との通信装置が従来装置に比べ、格段にコンパクト化できることを確認した。また従来装置は稼働に外部の発電機からの給電が必要であるが、本手法の装置では太陽電池パネルと二次電池により、電力収支が成り立つことを確認することができた。
