平成 28 年度
大規模土砂災害対策研究機構年報

大規模土砂災害対策研究機構

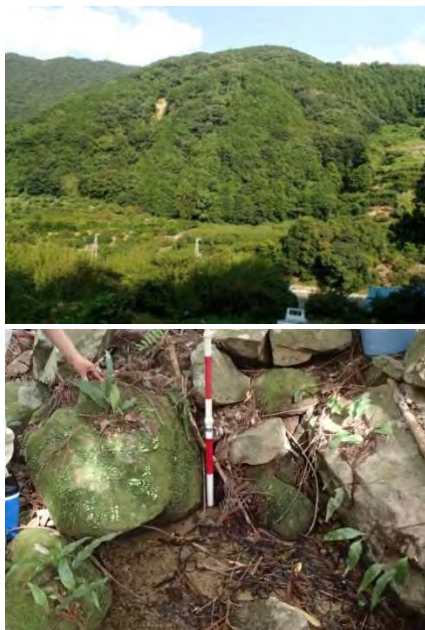
図-4 (上) 図-3 中①から見る岩盤クリープ斜面
(下) 岩盤クリープ斜面 A の下部から湧出する湧水

右会津川流域で実施した岩盤クリープ斜面から湧出する湧水と右会津川本川における継続的な調査範囲を図-3に示す。岩盤クリープ斜面は明治22年に深層崩壊が発生した崩壊跡地斜面に隣接して北側に2箇所(斜面Aと斜面B)存在している(図-4)。斜面Aからは豊富な湧水が湧出し、本川に流入している。斜面Bからの湧水は確認できないが斜面下部には果樹園(梅林および柑橘系)が広がっており、施肥時期や降雨時などには肥料成分を含む排水が本川に流入する可能性がある。

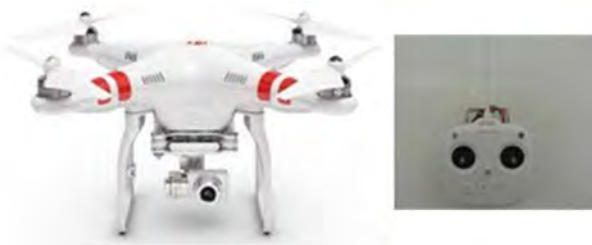
写真-2 UAV 本体 (Phantom2Vision+) と送信機

今回使用した UAV (写真-2) の特徴及び性能について表-1 に示す。また、低空飛行による撮影のため鮮明な写真が取得でき小スペースで発着が可能などの利点がある。しかし、小型であるため飛行中の目視が困難・風の影響を受けやすいなど欠点も兼ねており操縦技術はもちろん安全面を考え操縦者以外に1~2名補助者が必要と考える。

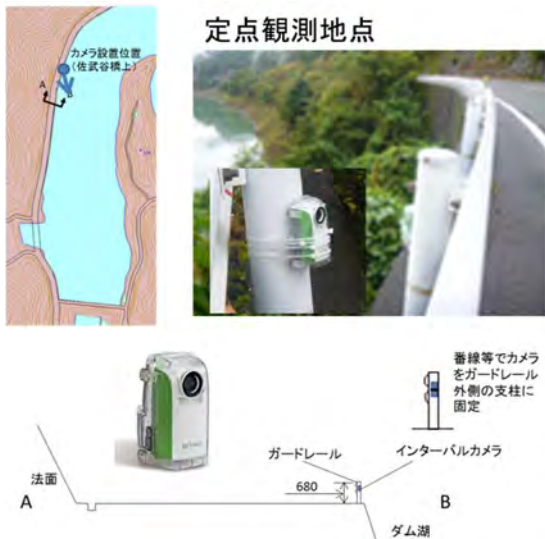
図-4 椿山ダムでの流木定点観測

降水量とダム流木との関係を詳細に調べるためには、降水量データに対応するダム流木量を定量的に把握することが重要となる。和歌山大学では、椿山ダムをフィールドとして、流木量を監視するための定点観測を継続している(図-4)が、画像解析により観測画像から流木を自動検出することができれば、ダム流木処理業務の支援はもとより、前述の降水量とダム流木量との関係といった流木発生機構を解明することにも繋がるのが期待される。現在、和田³⁾による最近傍識別器を用いた色ターゲット検出の技法をダム流木検出に適用する技術開発に取り組んでいる。
