**平成29年度**  
**大規模土砂災害対策研究機構年報**

**大規模土砂災害対策研究機構**

### 奈良県天川村栃尾地区における深層崩壊対策工の効果について

### 紀伊山地における深層崩壊危険箇所の特徴と水文・水質調査について

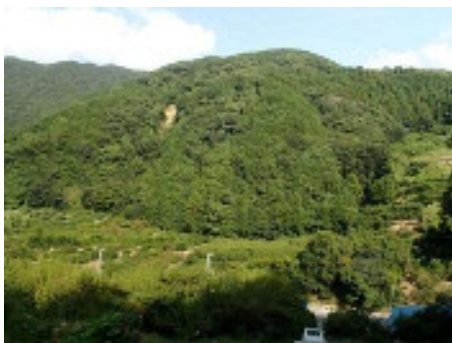
写真-1 右会津川の岩盤クリープ(和歌山県田辺市)

平成23年に深層崩壊が発生した斜面の特徴として、元々岩盤クリープが発生しており、二重山稜やクラックなどが存在していたことが分かっている。危険箇所の特徴を把握する目的で、まず紀伊山系における岩盤クリープ斜面の調査を行った。写真-1・2に熊野川流域小原川、右会津川流域の岩盤クリープ斜面を示す。なお、地質はそれぞれ、砂岩・泥岩優勢の付加体である。岩盤クリープ斜面上部は二重山稜等が発達しており、馬蹄形をしている。写真-3・4にそれぞれの流域の末端斜面での湧水の状況を示す。岩盤クリープ斜面では、湧水が存在することが分かった。

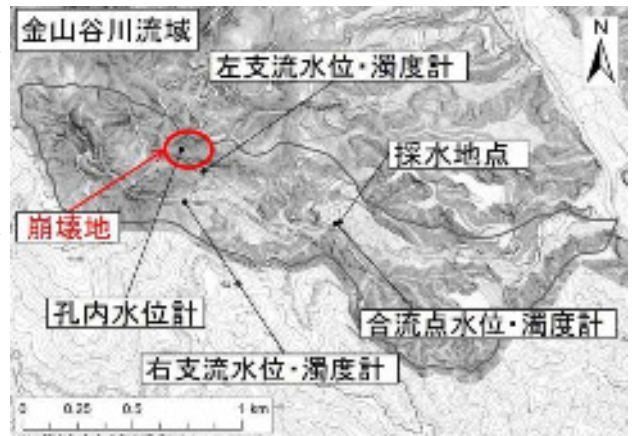
図-1 那智川流域支流金山谷川の観測機器等の配置

平成23年9月に那智川流域で最も規模の大きい崩壊が発生した那智川支流、金山谷川の観測成果について整理する。金山谷川上流は、崩壊地のある左支流( $A=0.12\text{km}^2$ )と荒廃地の少ない右支流( $A=0.27\text{km}^2$ )、その合流地点( $A=0.62\text{km}^2$ )で水位・濁度を主体に流砂・水文観測を行っている。なお、豪雨時には渓流水を採取して水質を分析している（図-1）。

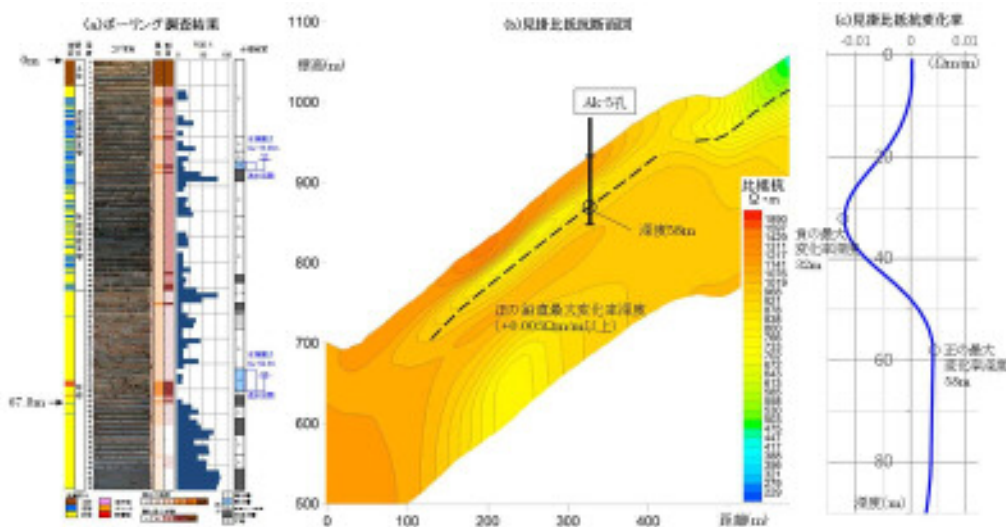
図-4 重力変形斜面での対比結果

当該斜面のボーリング調査によると、深度67.8 m付近まで風化が著しい岩が分布し、角礫状のコアを呈していたことから、67.8 mを風化層の下端深度とした。見掛比抵抗変化率は、図-4右に示す深度58 mで変化率が最大を示した。風化層の下端深度と、空中電磁探査により推定した深度との差は9.2 mであった。

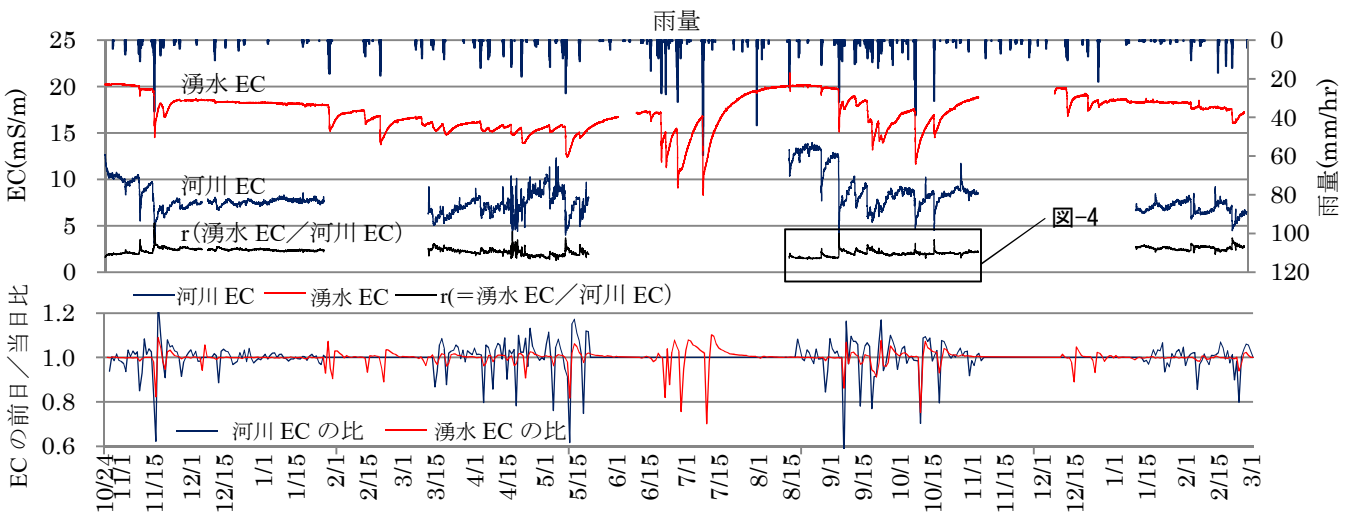
図-3 上図：EC と雨量,  $r$  (湧水 EC と河川 EC の日) の関係 下図：湧水と河川日平均 EC の前日 / 当日比の関係

湧水と河川の日平均 EC 値から EC 変化率 (1 日前の EC 値との比率) の比較を行った (図-3)。日雨量 100mm 程度の降雨後では湧水の EC 値が降雨前の約 80% まで低下するのと比較し、河川の EC 値は降雨前の約 5~60% まで低

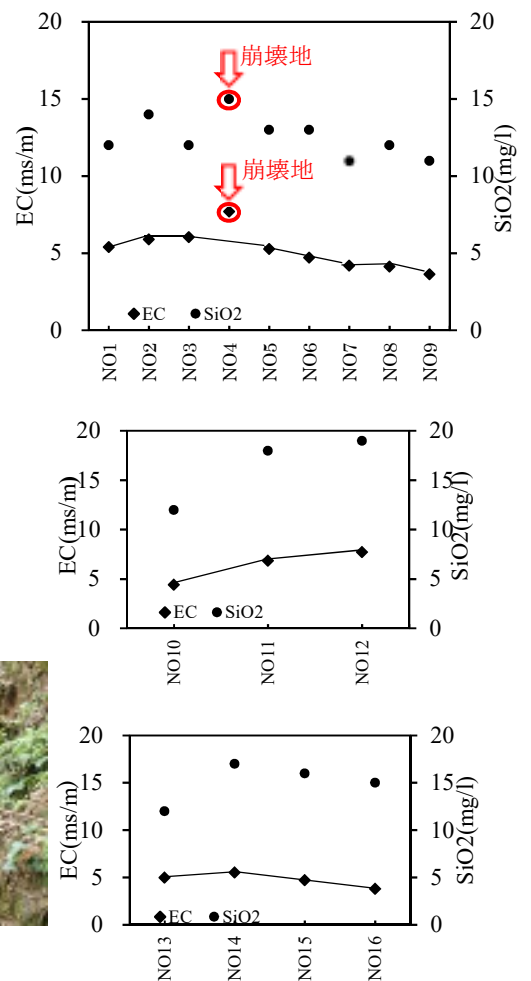
図-2 EC の調査結果

SiO<sub>2</sub>はNO4の崩壊地でEC値と同様に高くなったほか、左溪流や左支溪流、右溪流でもECの変化と同様の变化傾向（相関係数 $r=0.64$ ）が見られた。

今回の平野川の調査結果より、表層崩壊発生地においても深層崩壊と同様に EC 値が周辺より相対的に高くなることが確認された。しかしながら深層崩壊地の EC 値と比較すると今回観測された EC 値は低い値を示していた<sup>3)</sup>。これは地下水の流下深度や

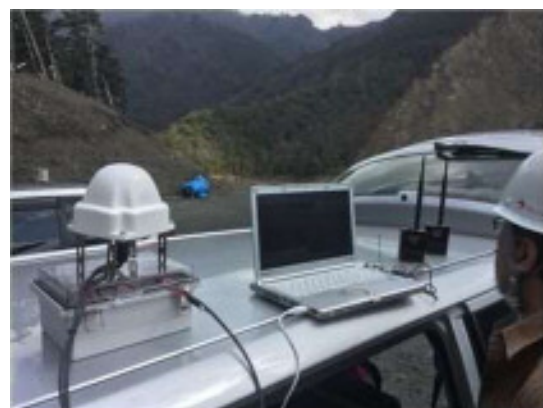
図 2 静止衛星を利用した場合の通信機器

のための補足等が出来ない事も一つの原因と考えられるトラブルで、データ転送に欠損が生じることがあった。そこで本研究でも大アンテナを有する静止衛星を利用し、低軌道衛星の場合と同様の電力構成で通信が可能か、確認試験を行い(図-2)、良好な通信環境が得られることを実証することが出来た。
