**平成30年度**  
**大規模土砂災害対策研究機構年報**

**大規模土砂災害対策研究機構**

## 流木と巨礫の堆積の影響に着目した，水理模型実験による平成23年那智川災害での井関地区の氾濫メカニズムの検討

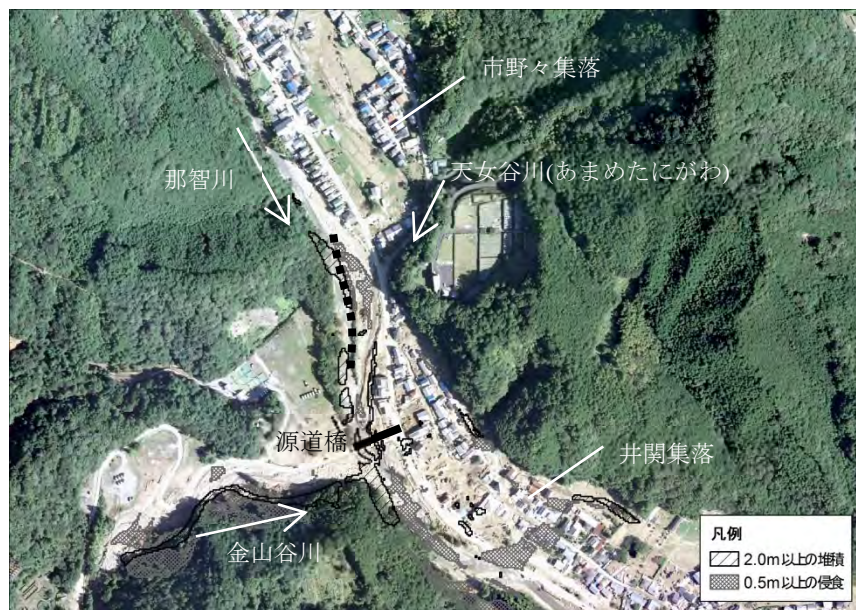
図-3 災害前後の空中写真測量を基にした地形データの差分図(那智川本川と金山谷の合流点を含む広域図)。矢印は流向を表す。図中点線は背割堤の位置を表す。

源道橋の上流約 400m の区間及び源道橋下流の右岸側約 130m の区間で河床上昇が発生している。源道橋は、写真-3 に示す通り、災害時は流木などにより閉塞していたと考えられる。また、源道橋下流右岸側の河床上昇は約 3m にも及んでおり、現地調査の結果、金山谷からの土石流による巨礫の堆積によるものと考えられる。また、源道橋下流では、左岸側で河床低下が発生していること、源道橋下流約 120m より下流の区間では河床低下が発生している。

なお、本川と天女谷川の合流点付近には、背割堤がある(図-3)。天女川出口付近は侵食が発生している。これは、天女谷川では土石流等の顕著な土砂流出が発生しなかったこと、背割堤で那智川本川の流出土砂の流入が抑制されたためと考えられる。

Case II (図-5)では、流木により、源道橋の右岸側の一部に閉塞が見られた。流木が源道橋の右岸側で多く堆積した理由として、河道が源道橋直上流で屈曲していることが考えられる。これにより、源道橋直上流で流れが左岸側に偏り、源道橋直下流では、2~3cm 程度の侵食が生じている。これは、図-3 でも源道橋の直下流左岸側で河床低下が起こっており、災害時にも源道橋直上流右岸側で多く流木が堆積したことが示唆される。

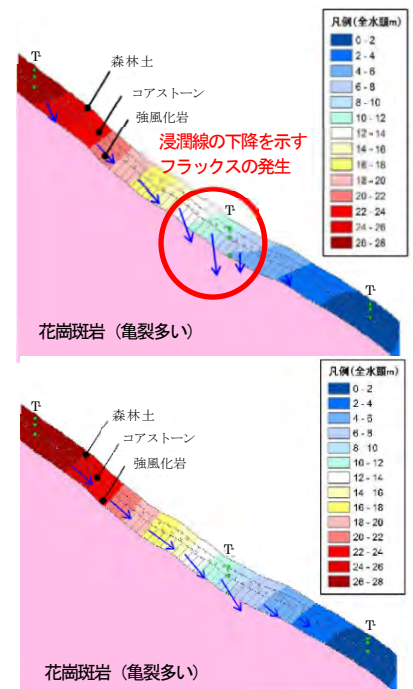
図-3 降雨中のフラックス図

降雨の流出過程に着目すると、斜面上部ほど飽和時間が短いことおよび深層の飽和時間が短いことから、斜面上部では、比較的早く雨水が側方へ流出し斜面下部で飽和している可能性が考えられる。このことから比較的地下表面付近で斜面方向の「飽和側方流が発生」→「斜面下方へ流下」→「斜面下部に飽和帯を形成」といったプロセスが推定される。

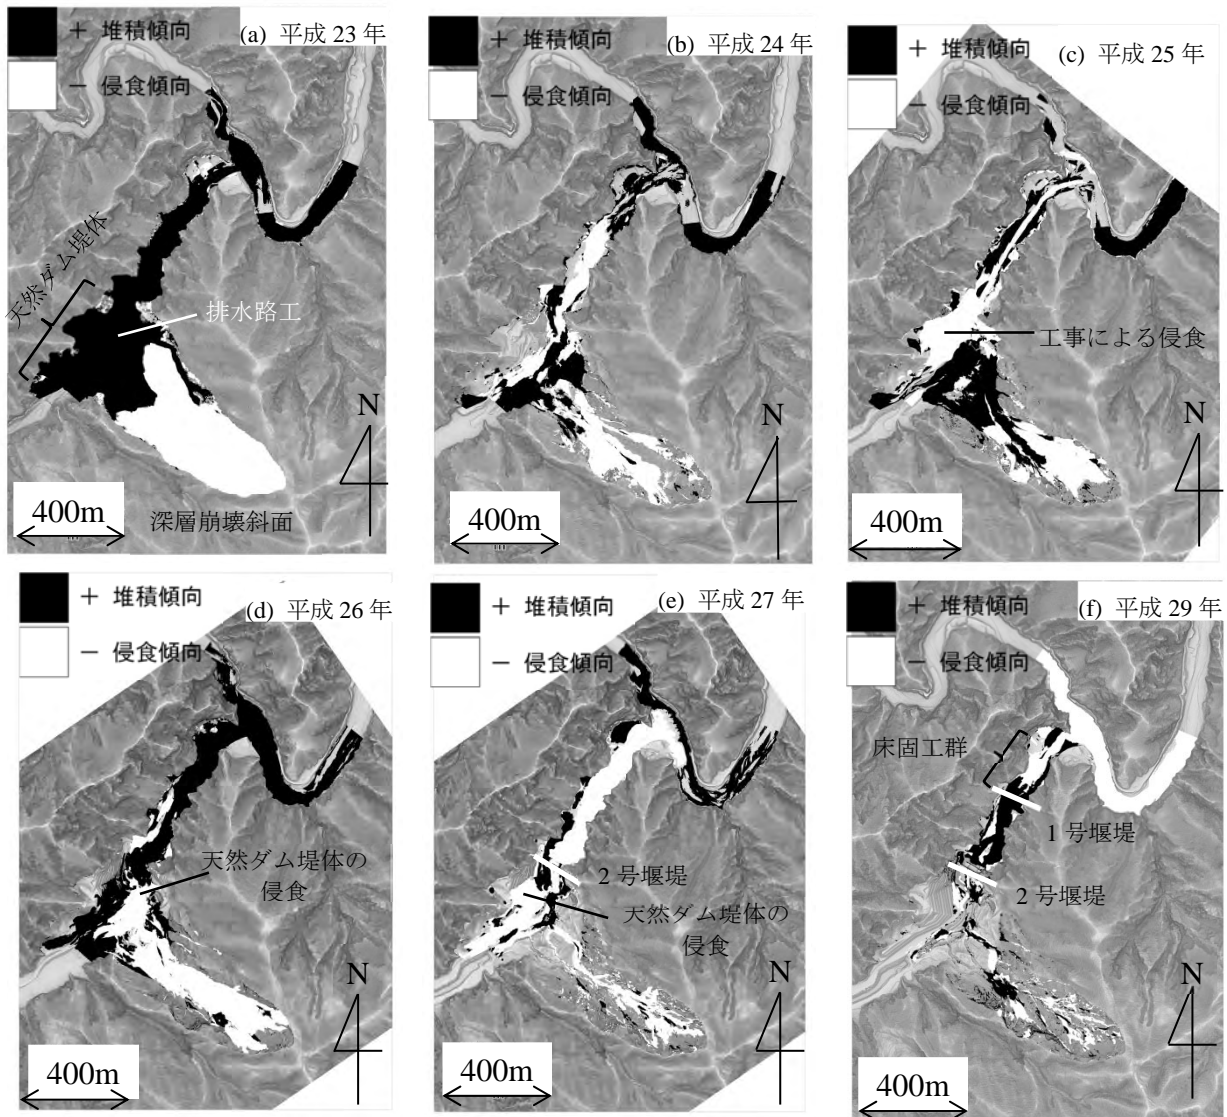
図-2 レーザプロファイラによる赤谷川・川原樋川の合流点付近の差分解析結果。(a)平成23年と平成21年の比較。

(b)～(f)はそれぞれ平成24～27・29年の前の撮影との比較

図-3 河床変動分析を行ったエリア。太線で囲われたエリアで分析を行った。矢印は流向を示す。A-A' は図-6(a)の縦断面図の区間を、B-B' は図-6(b)の横断面図の区間を示す。内のレーザプロファイラの差分から、土砂侵食量を川原樋川への土砂流入量とした。平成 23 年は、ほとんどが深層崩壊による土砂流入と考えられるが、それ以降は台風などの降雨による侵食、斜面や河道堆積土砂の再侵食によると考えられる。平成 29 年には、赤谷川からの土砂流出が大きく減少している。これは、図-2(f)からも分かるように、砂防堰堤の設置効果が大きいと考えられる。

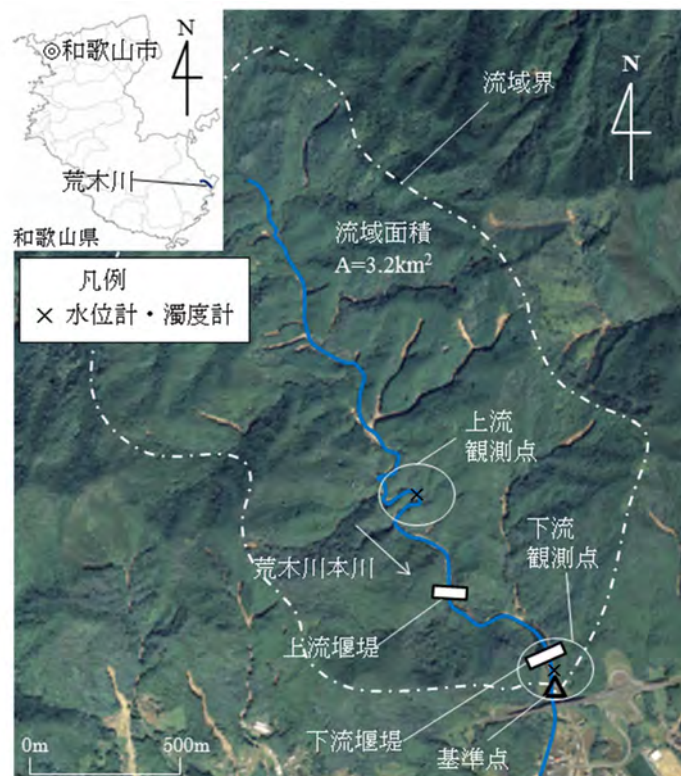
図-1 荒木川流域図と観測機器設置箇所

湛水量が大きく、濁り成分の滞留・沈降が多く発生していると想定される下流堰堤に着目し、2015年より観測を開始している。堰堤の上下流に濁度計(Campbell Scientific社製OBS-3+)と水位計(クリマテック社製CWG-H10-C20)を設置し連続観測を実施した。流量は浮子によって流速を計測し、水位と流量の回帰曲線により求めた。堰堤の湛水過程や流出過程を調査するためにタイムラプスカメラを設置し、暗渠や水通しからの排水開始時刻の確認を行った。観測された濁度と流量の関係を、時間変化ヒステリシスに整理し、堰堤の影響の検討を行った。

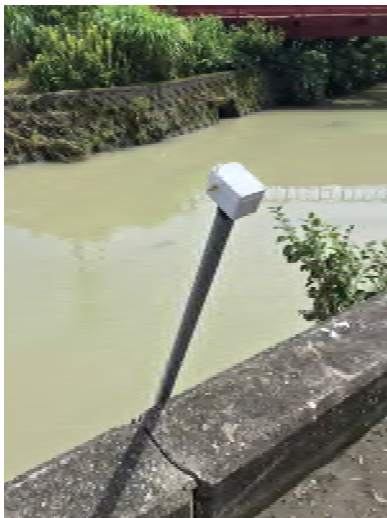
図4 御坊に設置された水位計

御坊地区に置いては、地域の自主防災組織から安価な水位計を設置する事が求められていた。従来、行政が設置する水位計は1箇所でも最低でも100万円以上と非常に高価である。昨年度より独自規格にて設置していた水位計のシステムを変更し、LoRanによるTTN仕様に変更を行った。受信設備は駅前のホテルに協力を依頼し、6階建て屋上に設置を行った。計測箇所までの距離は700m程あるが、安定的にデータを受信することが出来た。水位計は単三電池2本で毎分おきに推移データを送信しているが、電池交換を行わずに2ヶ月程度の連続送信が可能であることが確認できた(図4)。

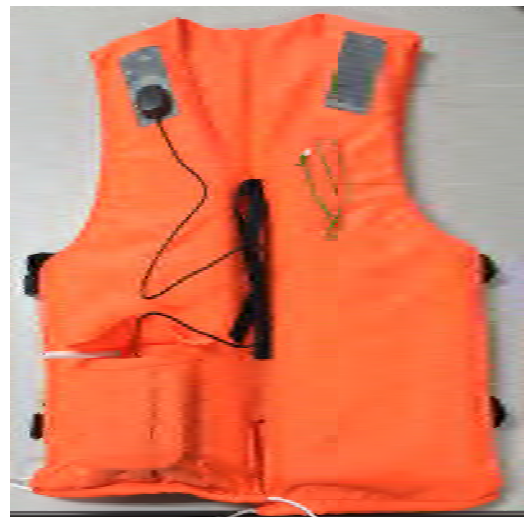
図5 GPS付きライフジャケット

また昨年度に引き続き、漁業関係者が落水時に位置情報の検出が出来るGPS付きのLoRan送信機の実証実験を進めた(図5)。近年では船舶を一人で操作する一人漁師が増えており、高齢化も影響し、船舶からの転落し行方不明となり、発見前に死亡する痛ましい事故が多発している。LoRaを使った場合、会場では数kmと受信可能範囲が広がることも

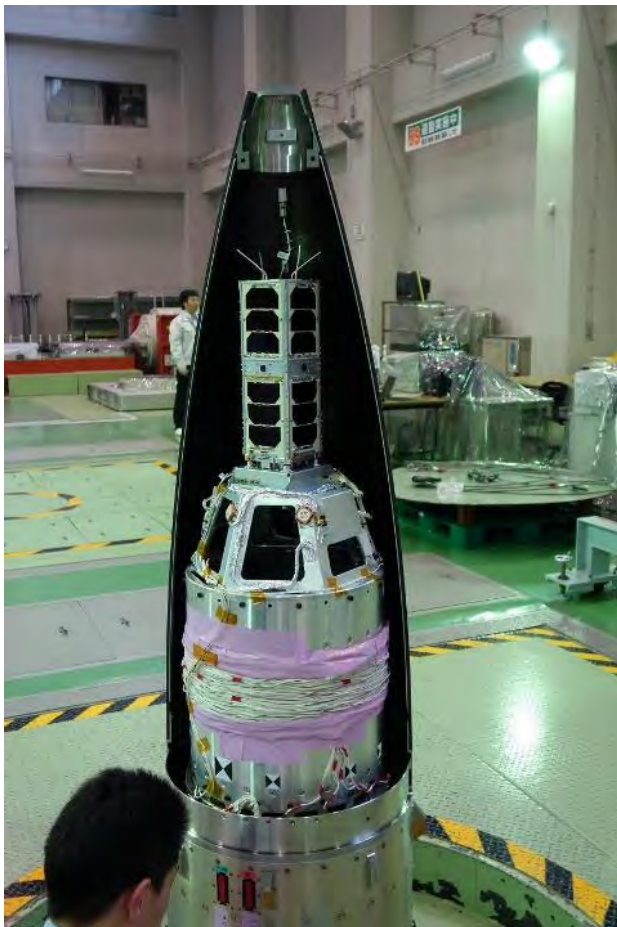
図 7 日本が打ち上げた LoRa 衛星「たすき」

また我が国でも同じく LoRa を使った通信衛星の打上を 208 年 1 月に実施（衛星名「たすき」図 7）し、運用実験を行った。「たすき」は Lacuna 衛星よりもさらに小さい 3U（10cm×10cm×30cm）衛星であり、打ち上げコストも半額に抑えることが期待できる。
