**令和2年度
大規模土砂災害対策研究機構年報**

大規模土砂災害対策研究機構

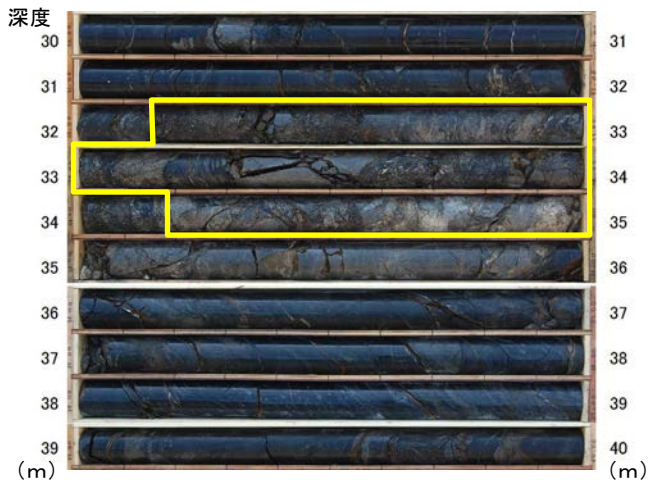
写真-3 ボーリング調査の結果得られた、断層によるとみられる亀裂(ボーリング孔 H24-1)。黄色で囲まれたコアは、F.9断層であり、主に固結砂礫状を呈し、亀裂に富んでいる。

査の結果から、全孔で写真-3に示すような亀裂に富んだ岩盤が深度60～80m付近まで分布し、それ以深には亀裂の少ない岩盤が分布することが分かった。また、崩壊地内で掘削した主-3W孔においては、深度58mまで崩壊土砂が分布することを確認した。断層破砕帯は主に固結砂礫状を呈し、その上下数m程度の岩盤が破碎を受けて

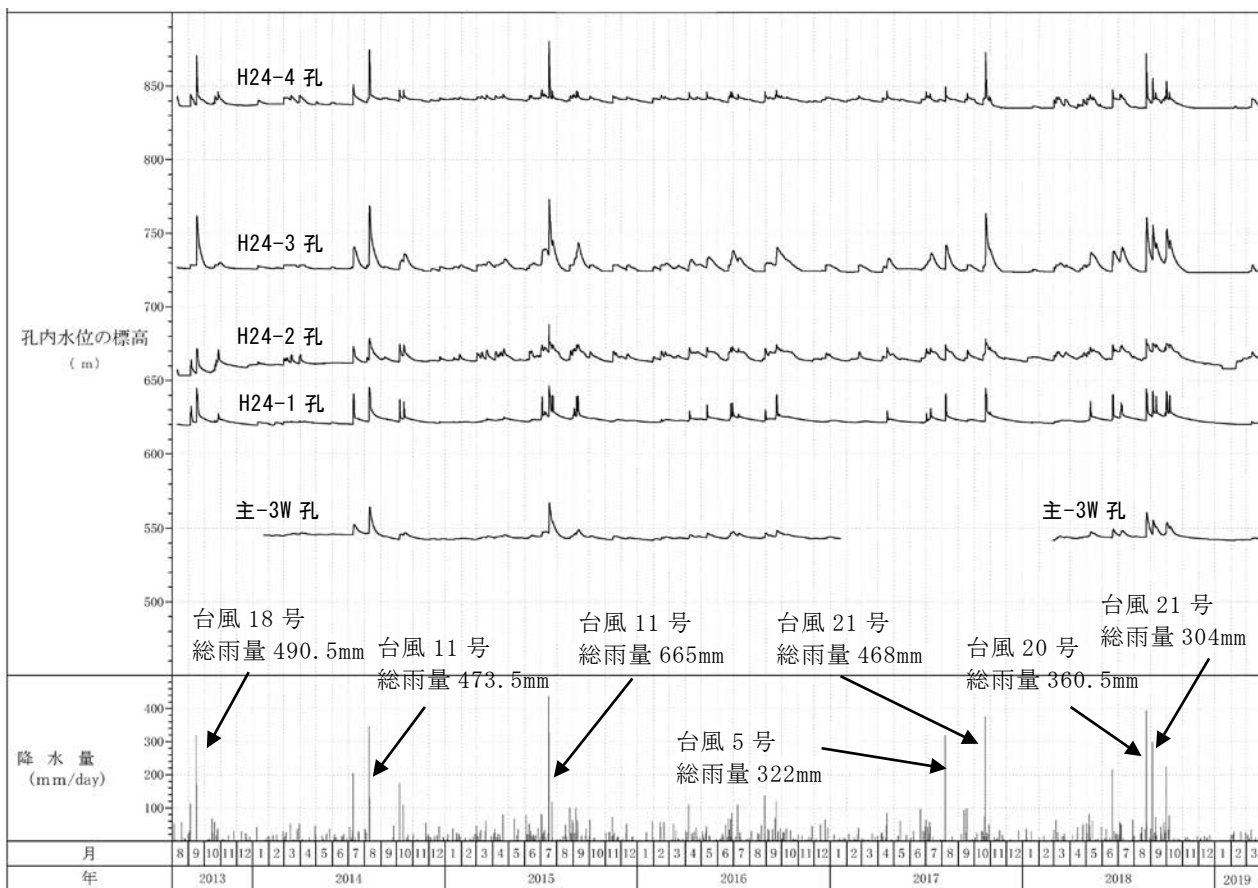
図-4 栗平地区の5つのボーリング孔の地下水位の変動(2013年8月～2019年3月)。地下水位のデータは1時間おきに取得している。降水量は、栗平地区に設置した雨量計のデータである。

いる。孔内水位は各観測孔とも電表のすぐ上石盤の上田付近に確認された。なお、ボーリング孔は水位観測孔として仕上げ、その後、孔内水位の観測を実施している。水位観測孔は深度10mまでを遮水区間とし、それ以深をオールストレーナーとした。

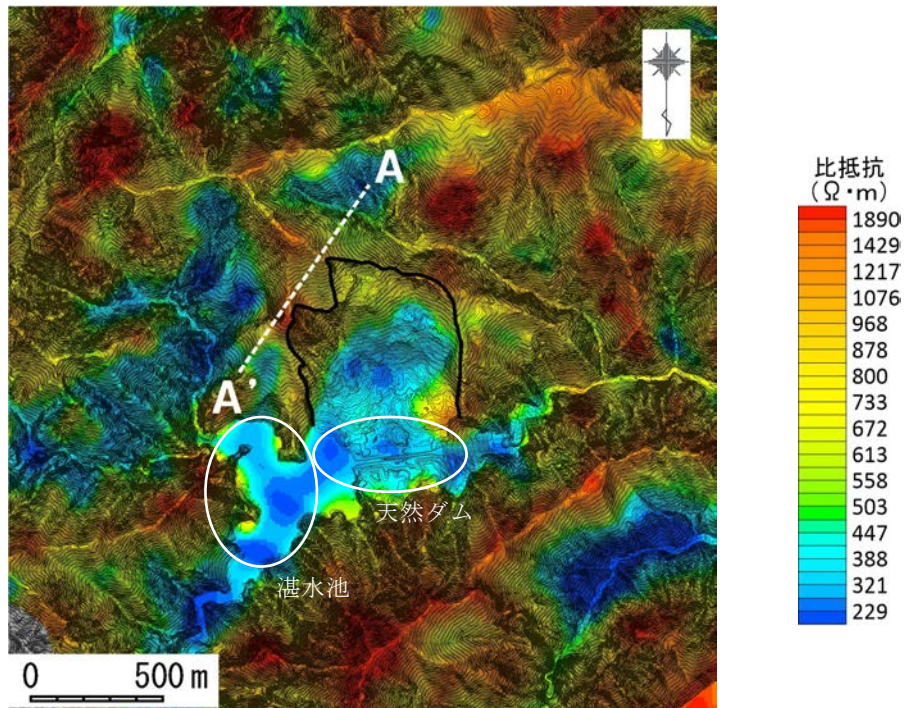
図-8 栗平地区における空中電磁探査の結果。測定周波数 140kHz (地下約 10m) での見かけ比抵抗の平面分布である。黒い実線は 2011 年崩壊斜面の範囲を、白い点線は図-9・図-10での電気探査実施位置を示す。

地下の亀裂分布と地下水状況を探査する目的で、2012年11月19日に空中電磁探査を実施した。なお、本研究での空中電磁探査は、周波数領域タイプのRESOLVE測定システムを使用し、計測・解析は、物理探査学会の手法¹⁵⁾にしたがって実施した。測定に使用した電磁波の周波数は5つ(140kHz・31kHz, 6900Hz, 1500Hz, 340Hz)である。これらにより、地表面付近から深さ約100mまでの見かけの比抵抗情報が得られる。

図-8に測定周波数140kHzの電磁波により得られた深度約10mの見かけ比抵抗分布を示す。地表地質踏査及びボーリング調査に基づく、崩壊地内において、見かけ比抵抗の低い分布域は崩壊土砂の堆積エリアに、見かけ比抵抗の高い分布域は滑落崖や非崩壊斜面の多亀裂の基岩の分布に対応する。斜面中腹から下部の見かけ比抵抗が特に低いエリアにおいては、粘土分を含む崩壊土砂や複数の箇所湧水が確認されており、これらにより見かけ比抵抗が小さくなっていると考えられる。なお、天然ダムや湛水池はせき止められた水や天然ダム内部での浸透の影響で見かけの比抵抗は低くなっている。

- 2) 乾燥期に実施された空中電磁探査の結果から、崩壊斜面下部の表層付近に崩壊地周辺斜面に比べて低い見かけ比抵抗域が分布する。これは粘土分を含む崩壊土砂や湧水などが原因と考えられる。
- 3) 出水期と乾燥期の電気探査による比抵抗値の比較から、崩壊斜面への出水期の地下水の流入経路としては、断層沿いの亀裂が考えられることが分かった。

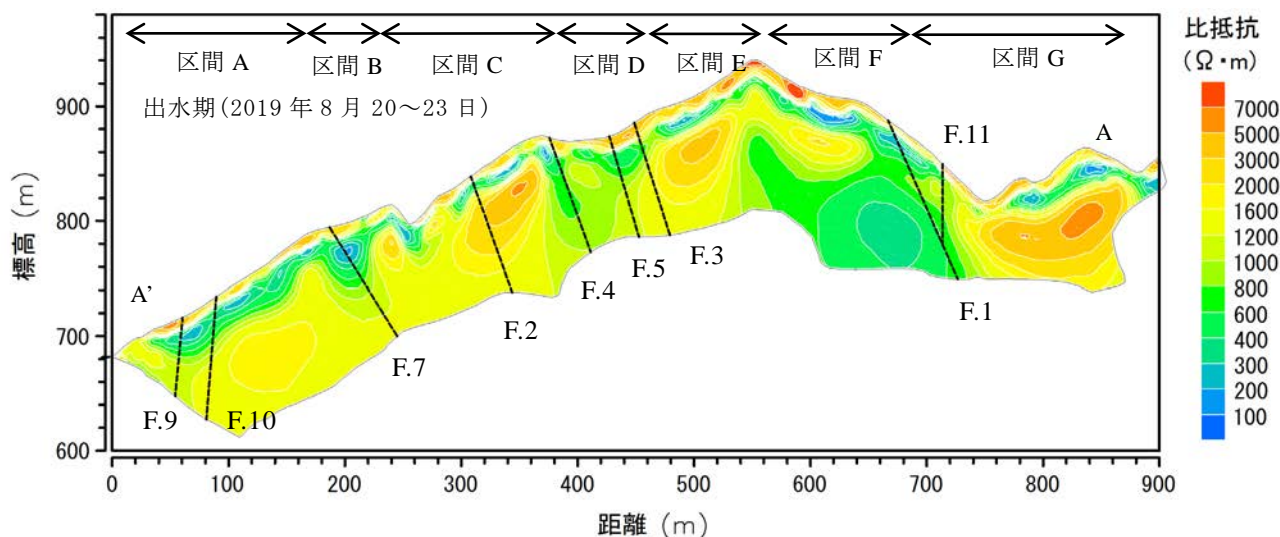
図-10 図-8中の測線 A-A' における 2019 年 8 月 20～23 日に実施した電気探査の結果。2019 年 8 月 12～16 日に台風 10 号により積算雨量 901mm の雨が降った。点線は図-9 で想定された断層位置を示す。

図-10について, 電気探査は2019年8月20~23日に行った。なお, この直前の8月12~16日に台風10号(総雨量901mm)が紀伊半島周辺に多量の雨を降らせてい

所に地下水が流れこんだと考えられる。区間BとCの境界付近は図-9で谷地形となっており、これによる地下水の流入があったと考えられる。実際、図-9においてもこの付近はやや低比抵抗となっており、乾燥期でも地下水の流入があるゾーンと考えられる。なお、区間Bにおいては、図-11で比抵抗値の低下は見られない。こ

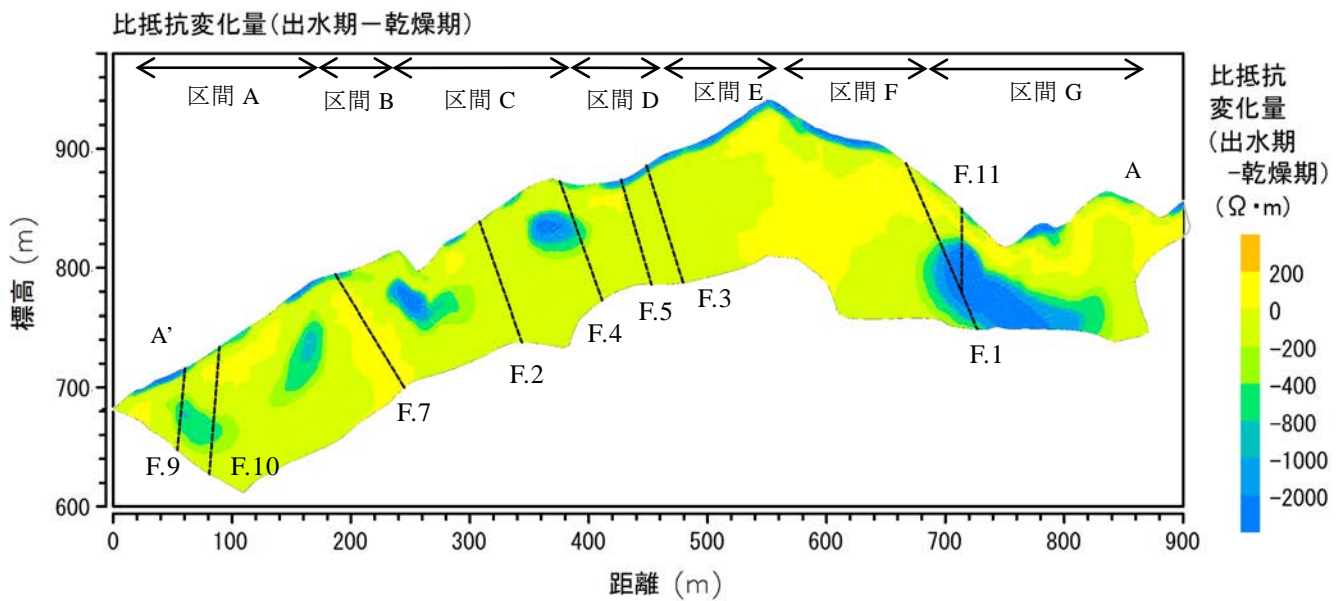
図-1 1 乾燥期(図-9)と出水期(図-10)の比抵抗値の差の分布。青に近いほど出水期に抵抗値が大きく下がったことを示す。点線は図-9で想定された断層位置を示す。

以上より、栗平地区の崩壊地では、豪雨時に周辺斜面から崩壊地に地下水が流入しやすい水理地質特性を有しており、特に、断層沿いに地下水が崩壊斜面に流入して

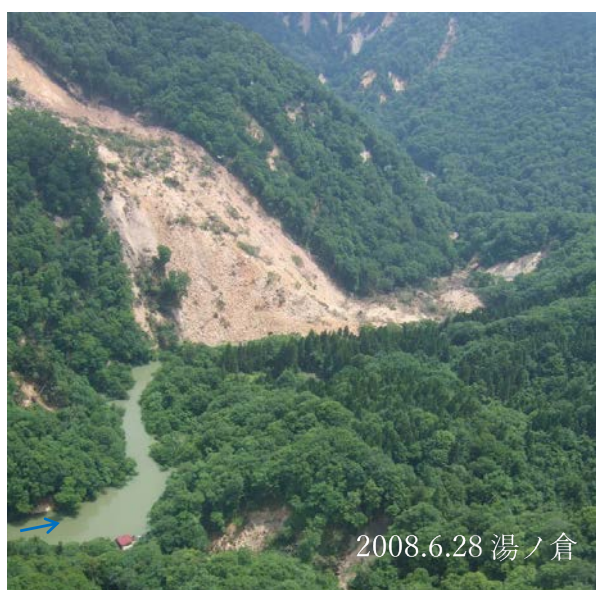
図-1 2008年岩手・宮城内陸地震で発生した湯ノ倉の河道閉塞(天然ダム)

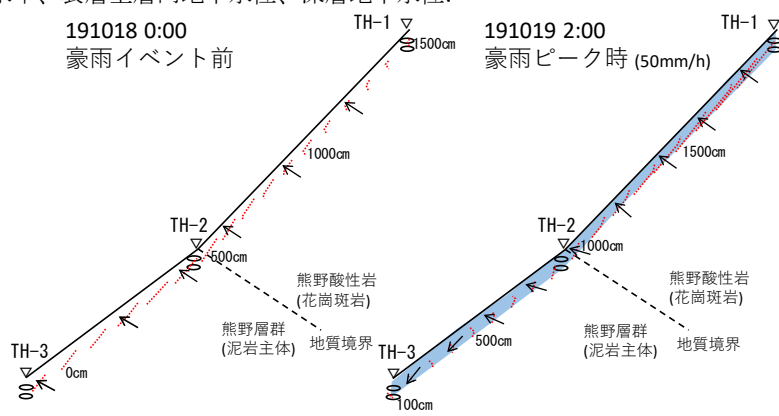
図-6 水理水頭線図（左：豪雨イベント前、右：ピーク時。赤破線は等ポテンシャル線、→はフラックスの方向、青色ハッチは飽和領域）

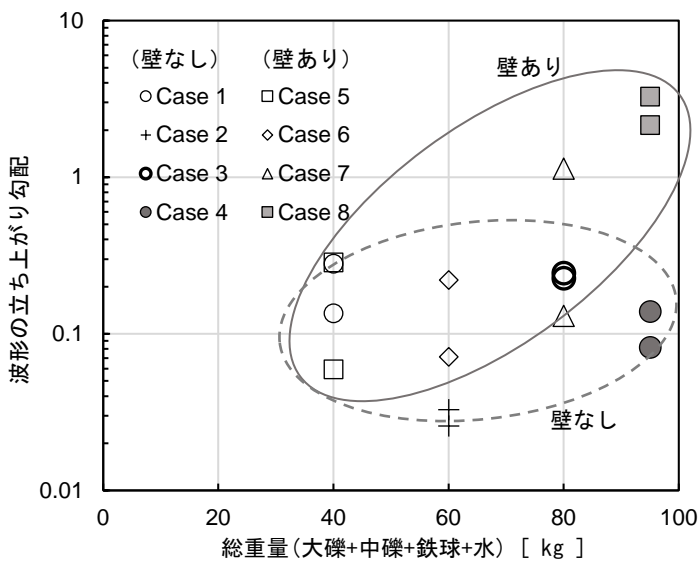
図-7 供給土砂重量とセンサー1水路方向成分の波形の立ち上がり勾配の関係

地盤振動の振幅特性の違いを表現する指標として, 波形の立ち上がり勾配の緩急を定量評価した。具体的には,

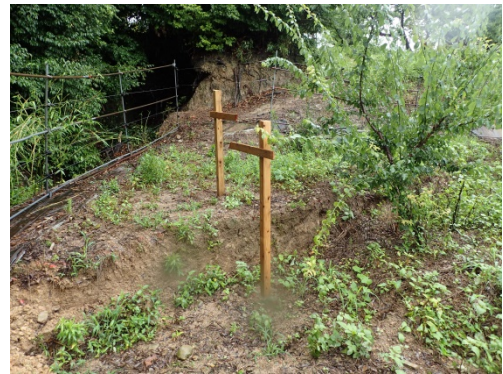
写真-1 斜面頂部での変状 (立平地区)

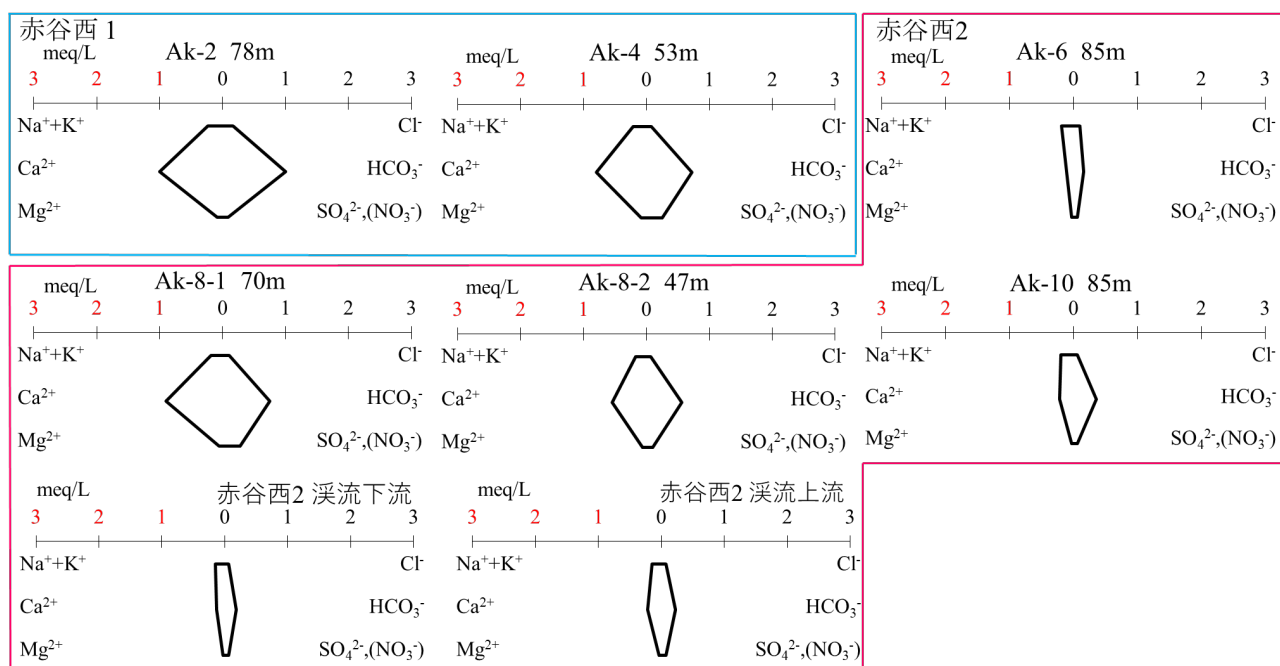
図-5 地下水および渓流水のヘキサダイアグラム
