第一回 那智川土砂災害対策検討委員会

現地説明資料

平成24年5月15日

国土交通省近畿地方整備局
紀伊山地砂防事務所

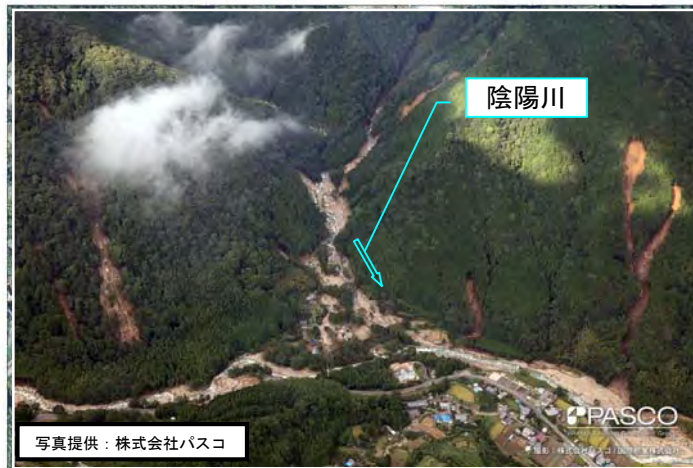
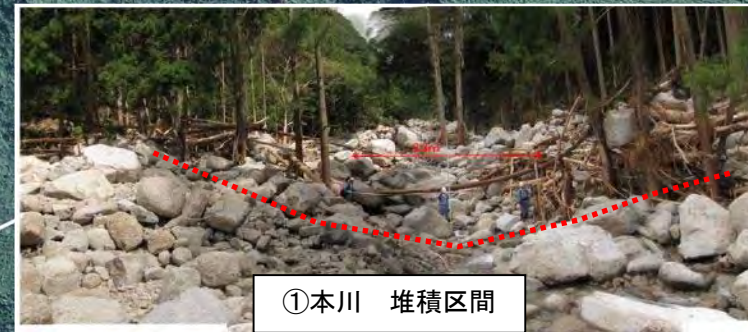
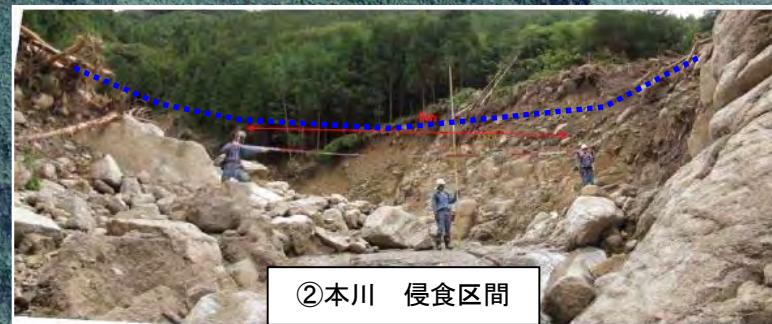
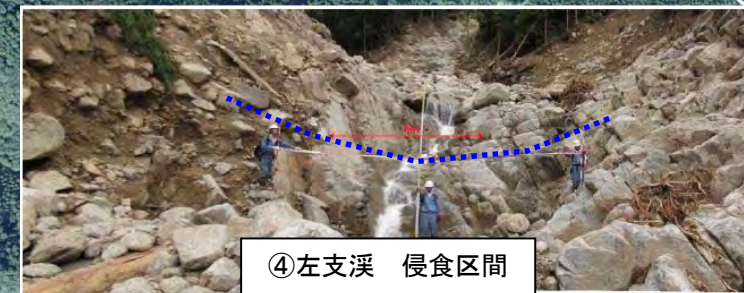
陰陽川 土砂移動状況図

被害状況(陰陽川)			
土砂氾濫	面積	m ²	19,830
人的被害	死者	人	0
物的被害	全壊	棟	0
	半壊	棟	1
	床上浸水	棟	0
	道路土砂堆積延長	m	206
	河川護岸決壊延長	m	98
	田畑	ha	0.80

陰陽川流域面積 A=2.79km²

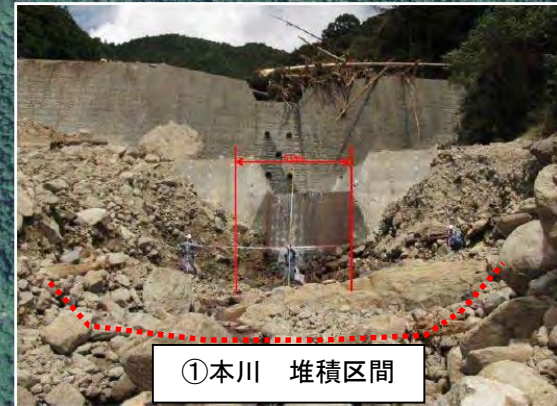
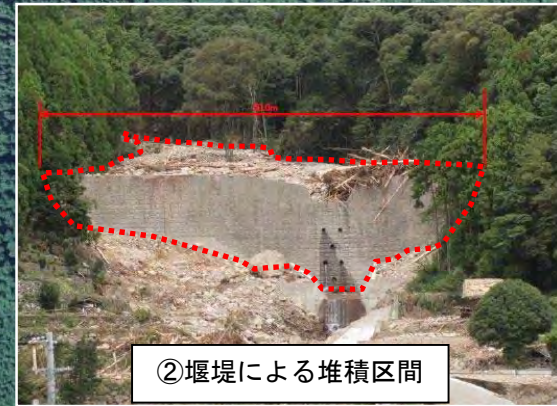
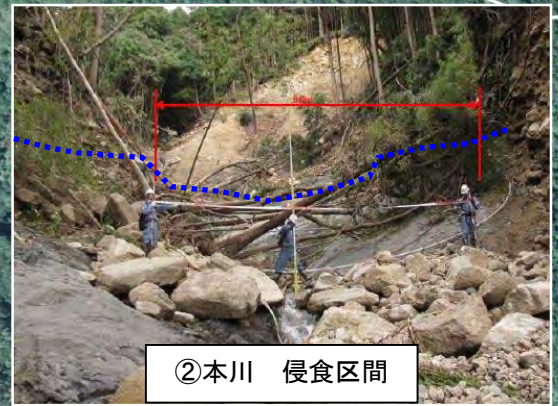
内の川 土砂移動状況図

被害状況(内の川)			
土砂氾濫	面積	m ²	9,610
	人的被害	死者	人
物的被害	全壊	棟	0
	半壊	棟	5
	床上浸水	棟	20
	道路土砂堆積延長	m	342
	河川護岸決壊延長	m	50
	田畑	ha	0.72

5,363m³ 流出

9,443m³ 流出

18,414m³ 流出

侵食土砂量：0m³
堆積土砂量：4,080m³
堆積区間

侵食土砂量：0m³
堆積土砂量：8,971m³
堆積区間

崩壊地1
崩壊土砂量：1,271m³
崩壊地土量：1,271m³

崩壊地2
崩壊土砂量：1,271m³
崩壊地土量：1,271m³

崩壊地3
崩壊土砂量：1,271m³
崩壊地土量：1,271m³

崩壊地4
崩壊土砂量：1,271m³
崩壊地土量：1,271m³

侵食区間

内の川流域面積 A=0.31km²

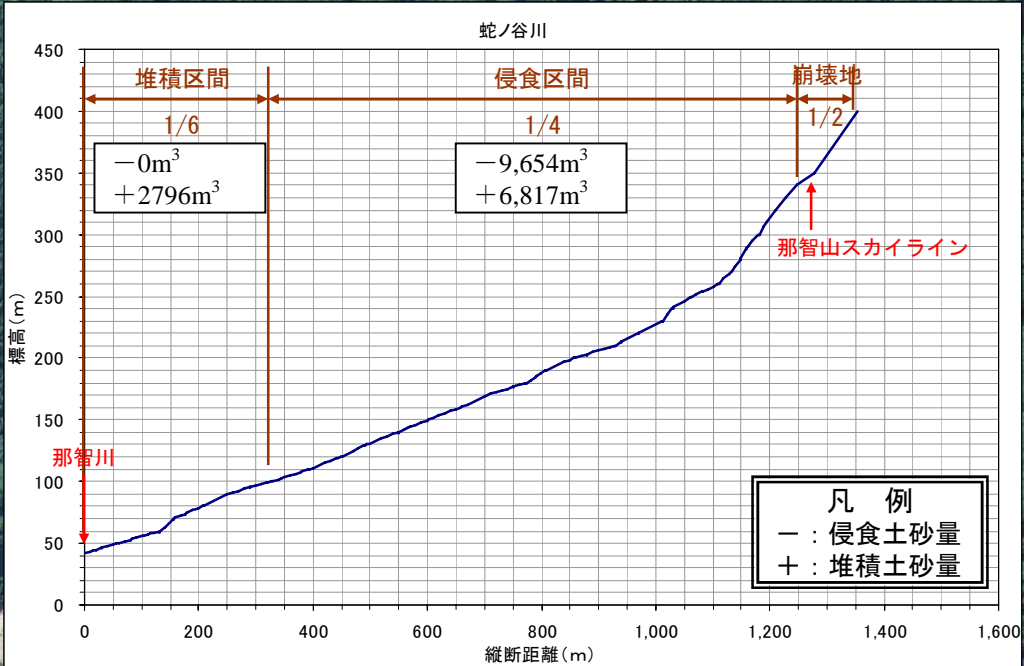
蛇ノ谷川 土砂移動状況図

被害状況(蛇ノ谷川)			
土砂氾濫	面積	m ²	19,540
人的被害	死者	人	0
物的被害	全壊	棟	0
	半壊	棟	1
	床上浸水	棟	0
	道路土砂堆積延長	m	146
	河川護岸決壊延長	m	0
	田畑	ha	0.00

蛇ノ谷川流域面積 A=0.29km²

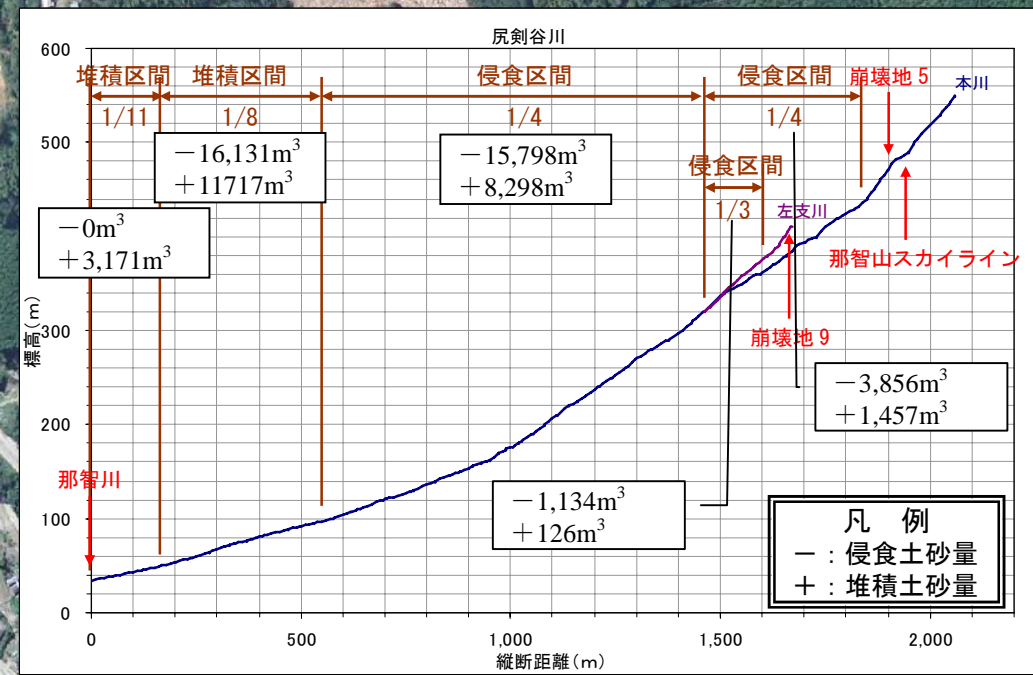
尻剣谷川 土砂移動状況図

被害状況(尻剣谷川)			
土砂氾濫	面積	m ²	6,577
人的被害	死者	人	0
物的被害	全壊	棟	0
	半壊	棟	0
	床上浸水	棟	145
	道路土砂堆積延長	m	0
	河川護岸決壊延長	m	334
	田畑	ha	3.24

尻剣谷川流域面積 A=0.59km²
0 100 200m
