件名	土砂災害防止法に基づく緊急調査の随時情報 (奈良県十津川流域第 10 号、和歌山県日置川流域第 11 号)
----	--

土砂災害防止法に基づく緊急調査の随時情報 10

【奈良県五條市赤谷、奈良県十津川村長殿、奈良県十津川村栗平】

土砂災害随時情報 (和歌山県日置川流域) 第11号

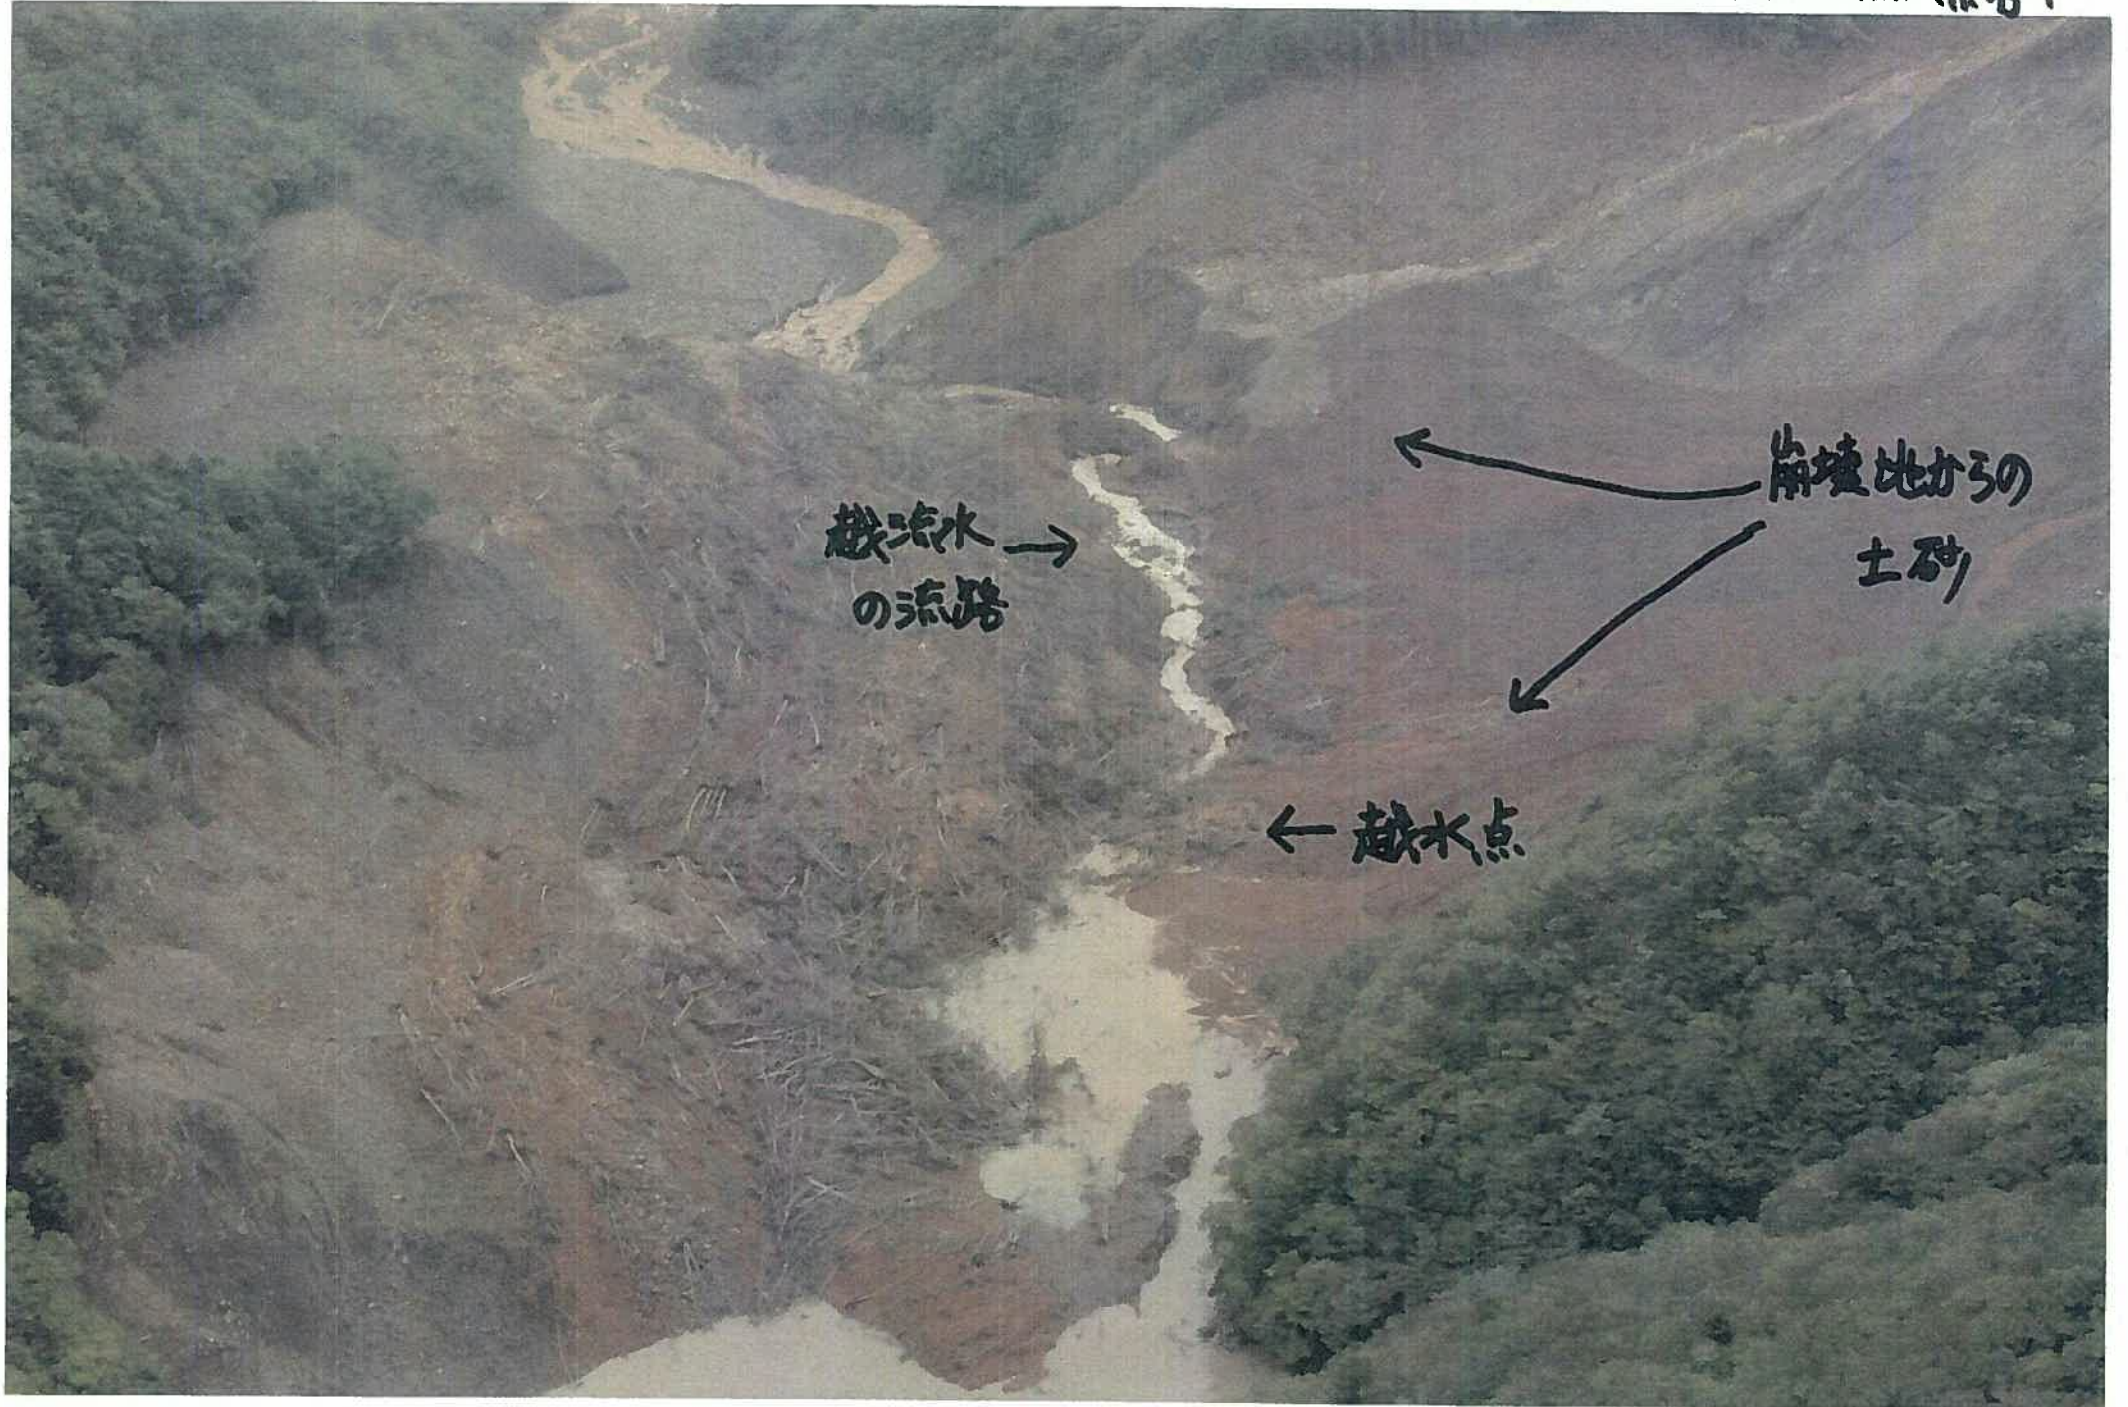
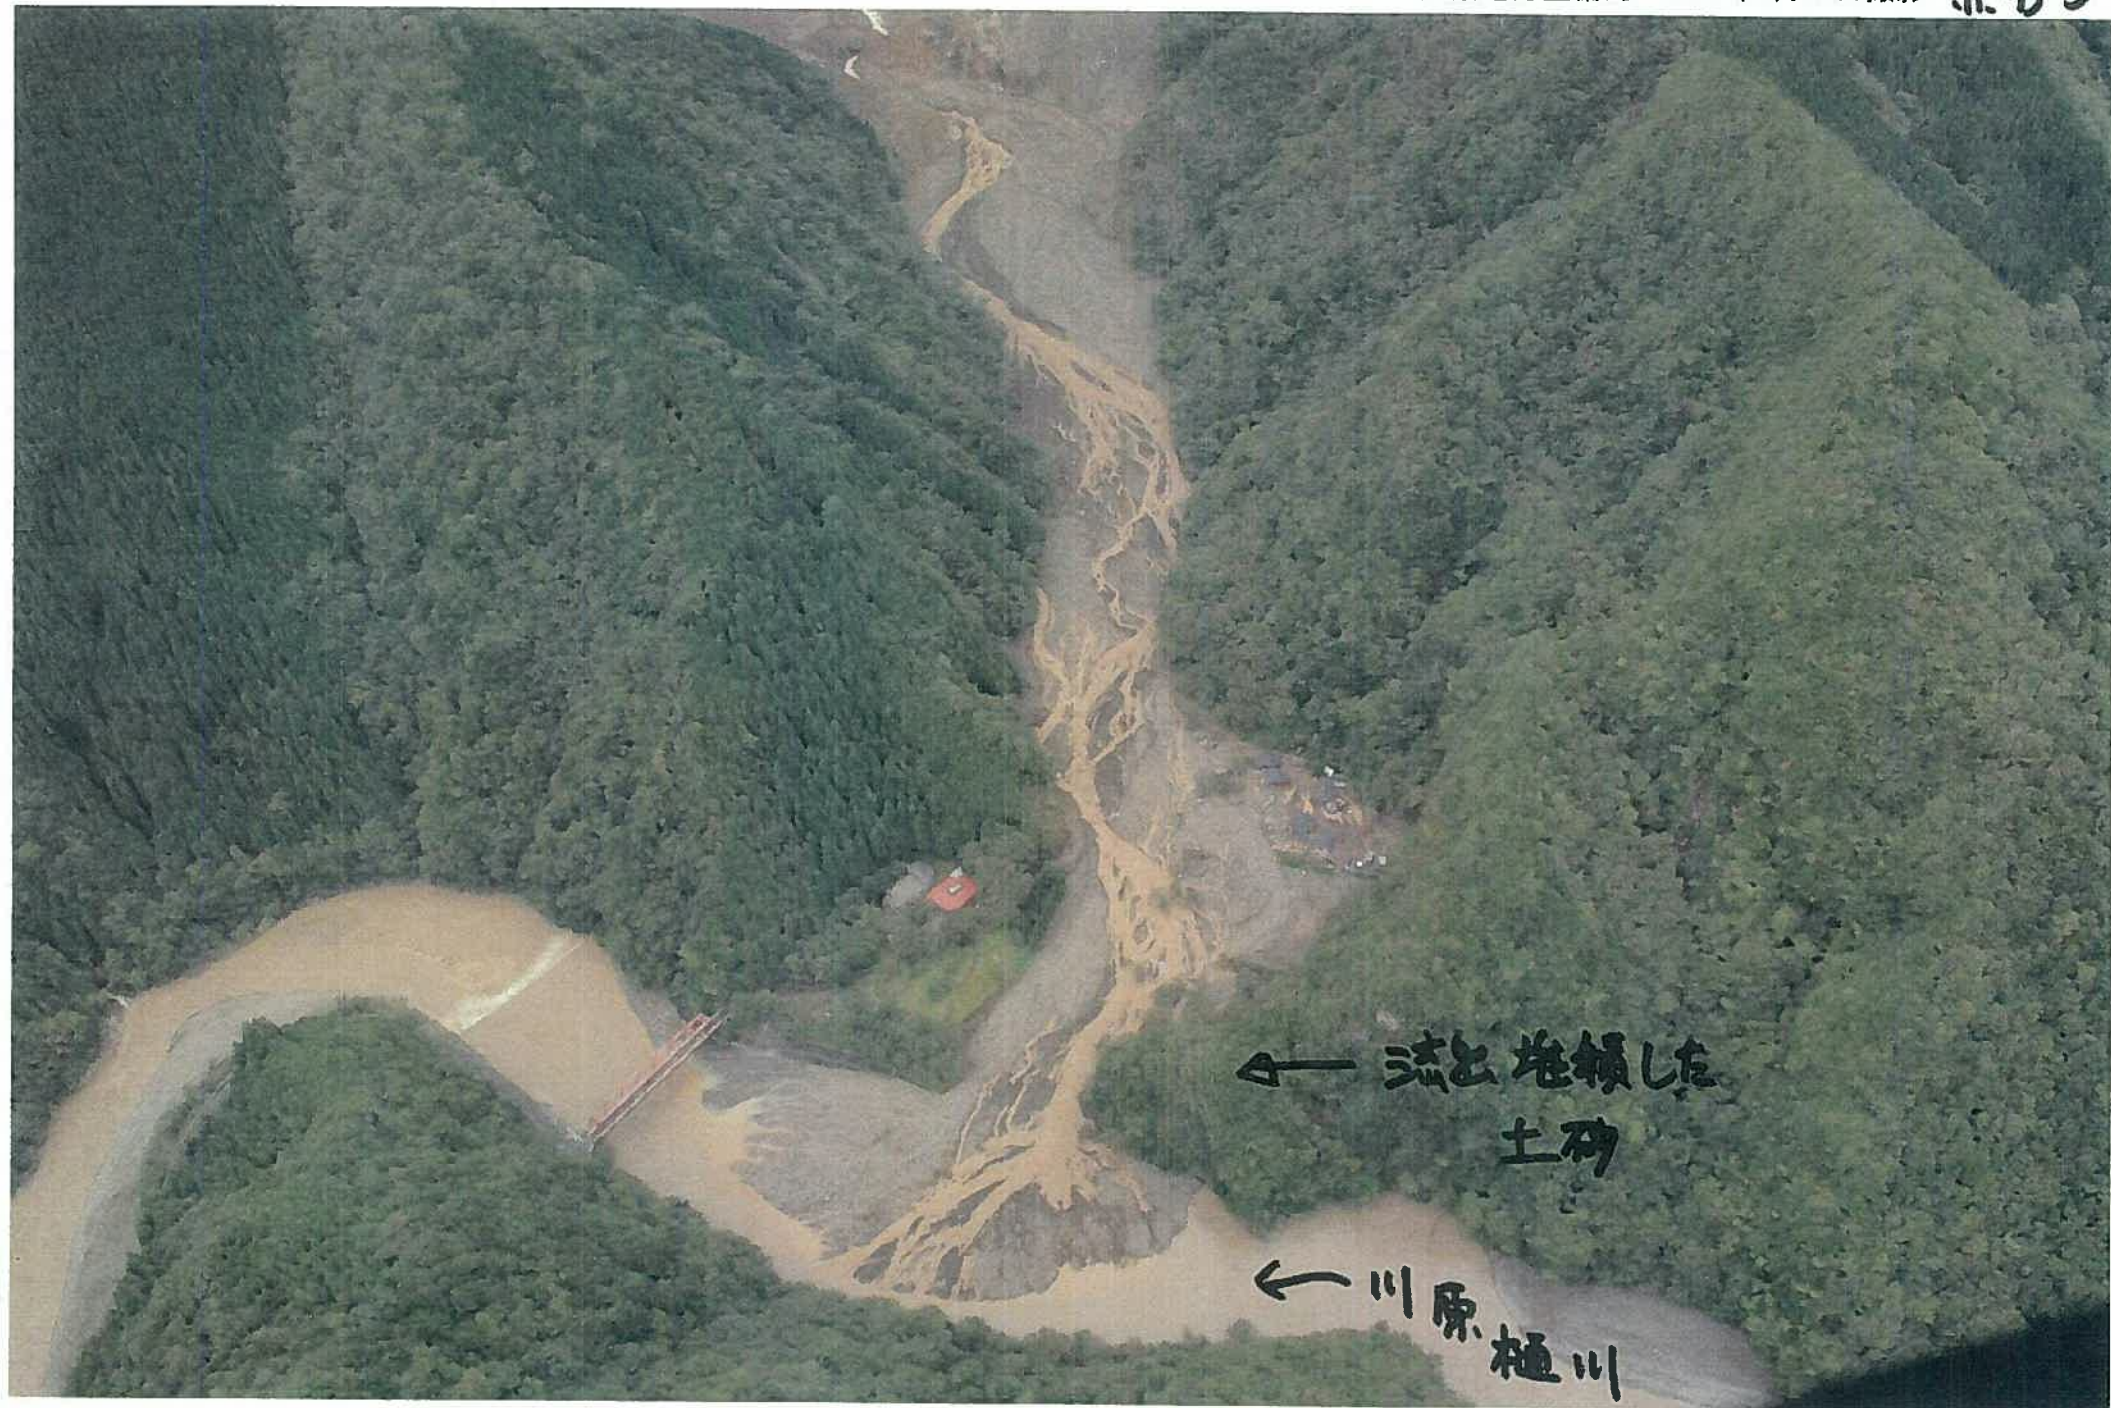
- ・ 現場にヘリコプターで10:45頃到着。
- ・ 湛水池から下流に向けて堆積土砂上を越流していることが確認された。
- ・ 流れ出しは岩の間を縫っているように流れているが下流に向けて明確に流路が形成されている。流路幅は目視で3～4m、深さは一番深いところで3m程度。
- ・ 崩壊地斜面の中央部から堆積土砂に向けて二次崩落しており、一部が湛水池に、一部は堆積土砂及びその下流に流出している。
- ・ 堆積土砂下流部に存在していた湧水箇所は、新たな堆積土砂で埋没し流出は確認できなかった。
- ・ 川原樋川の河道に浸食された土砂が一部堆積している。

港水池

崩壊地からの土砂

← 流出堆積した土砂

← 川原植川

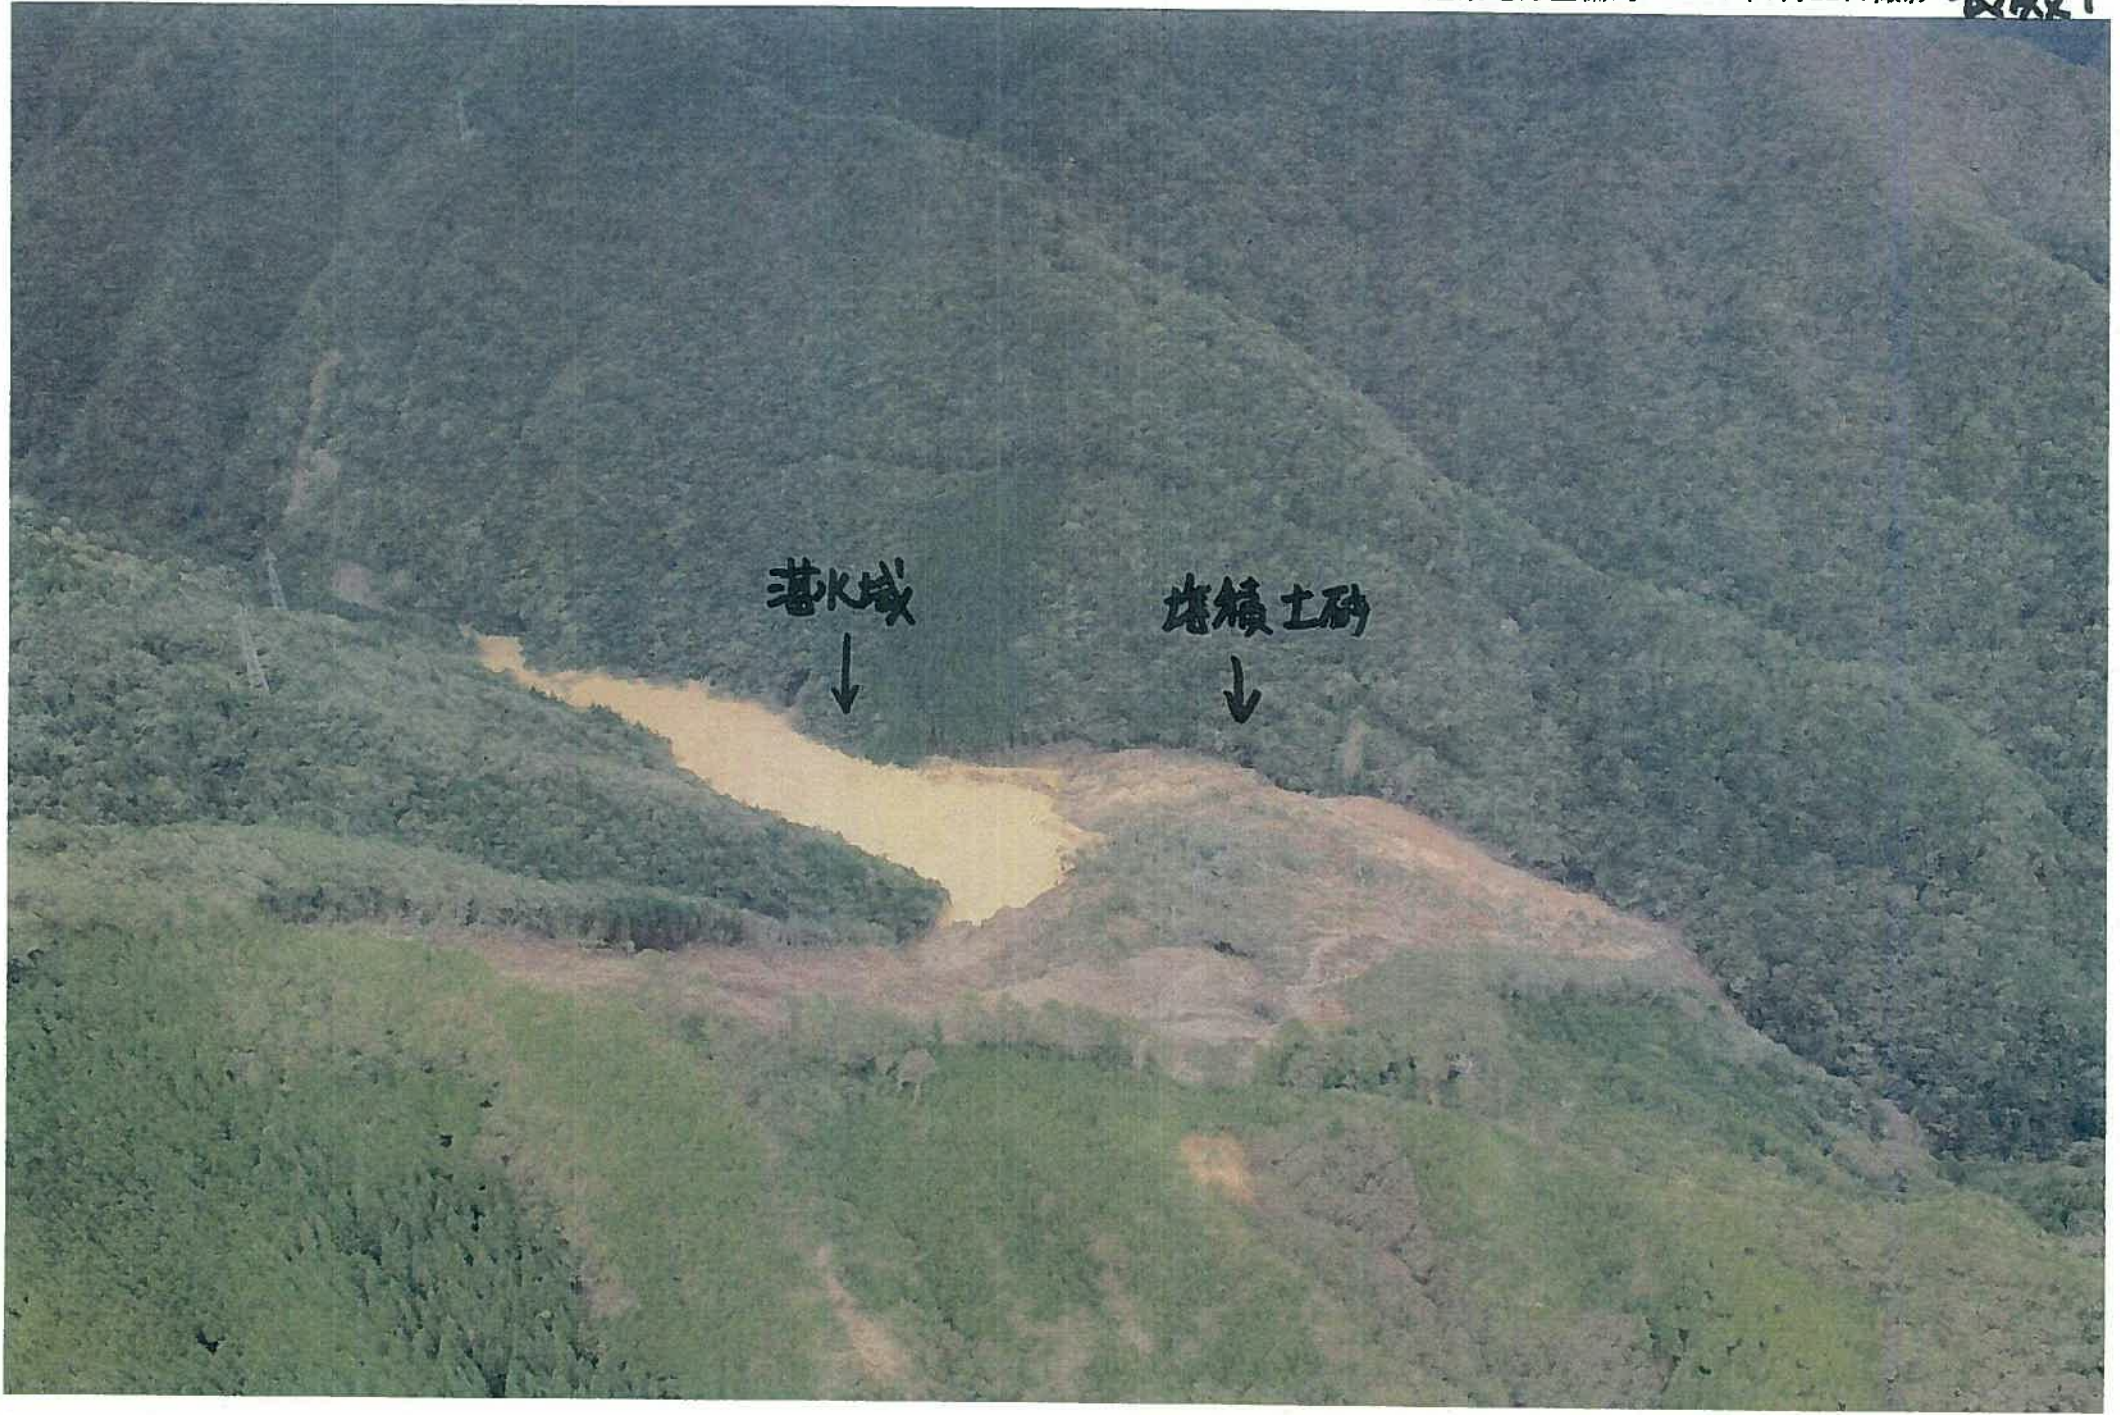
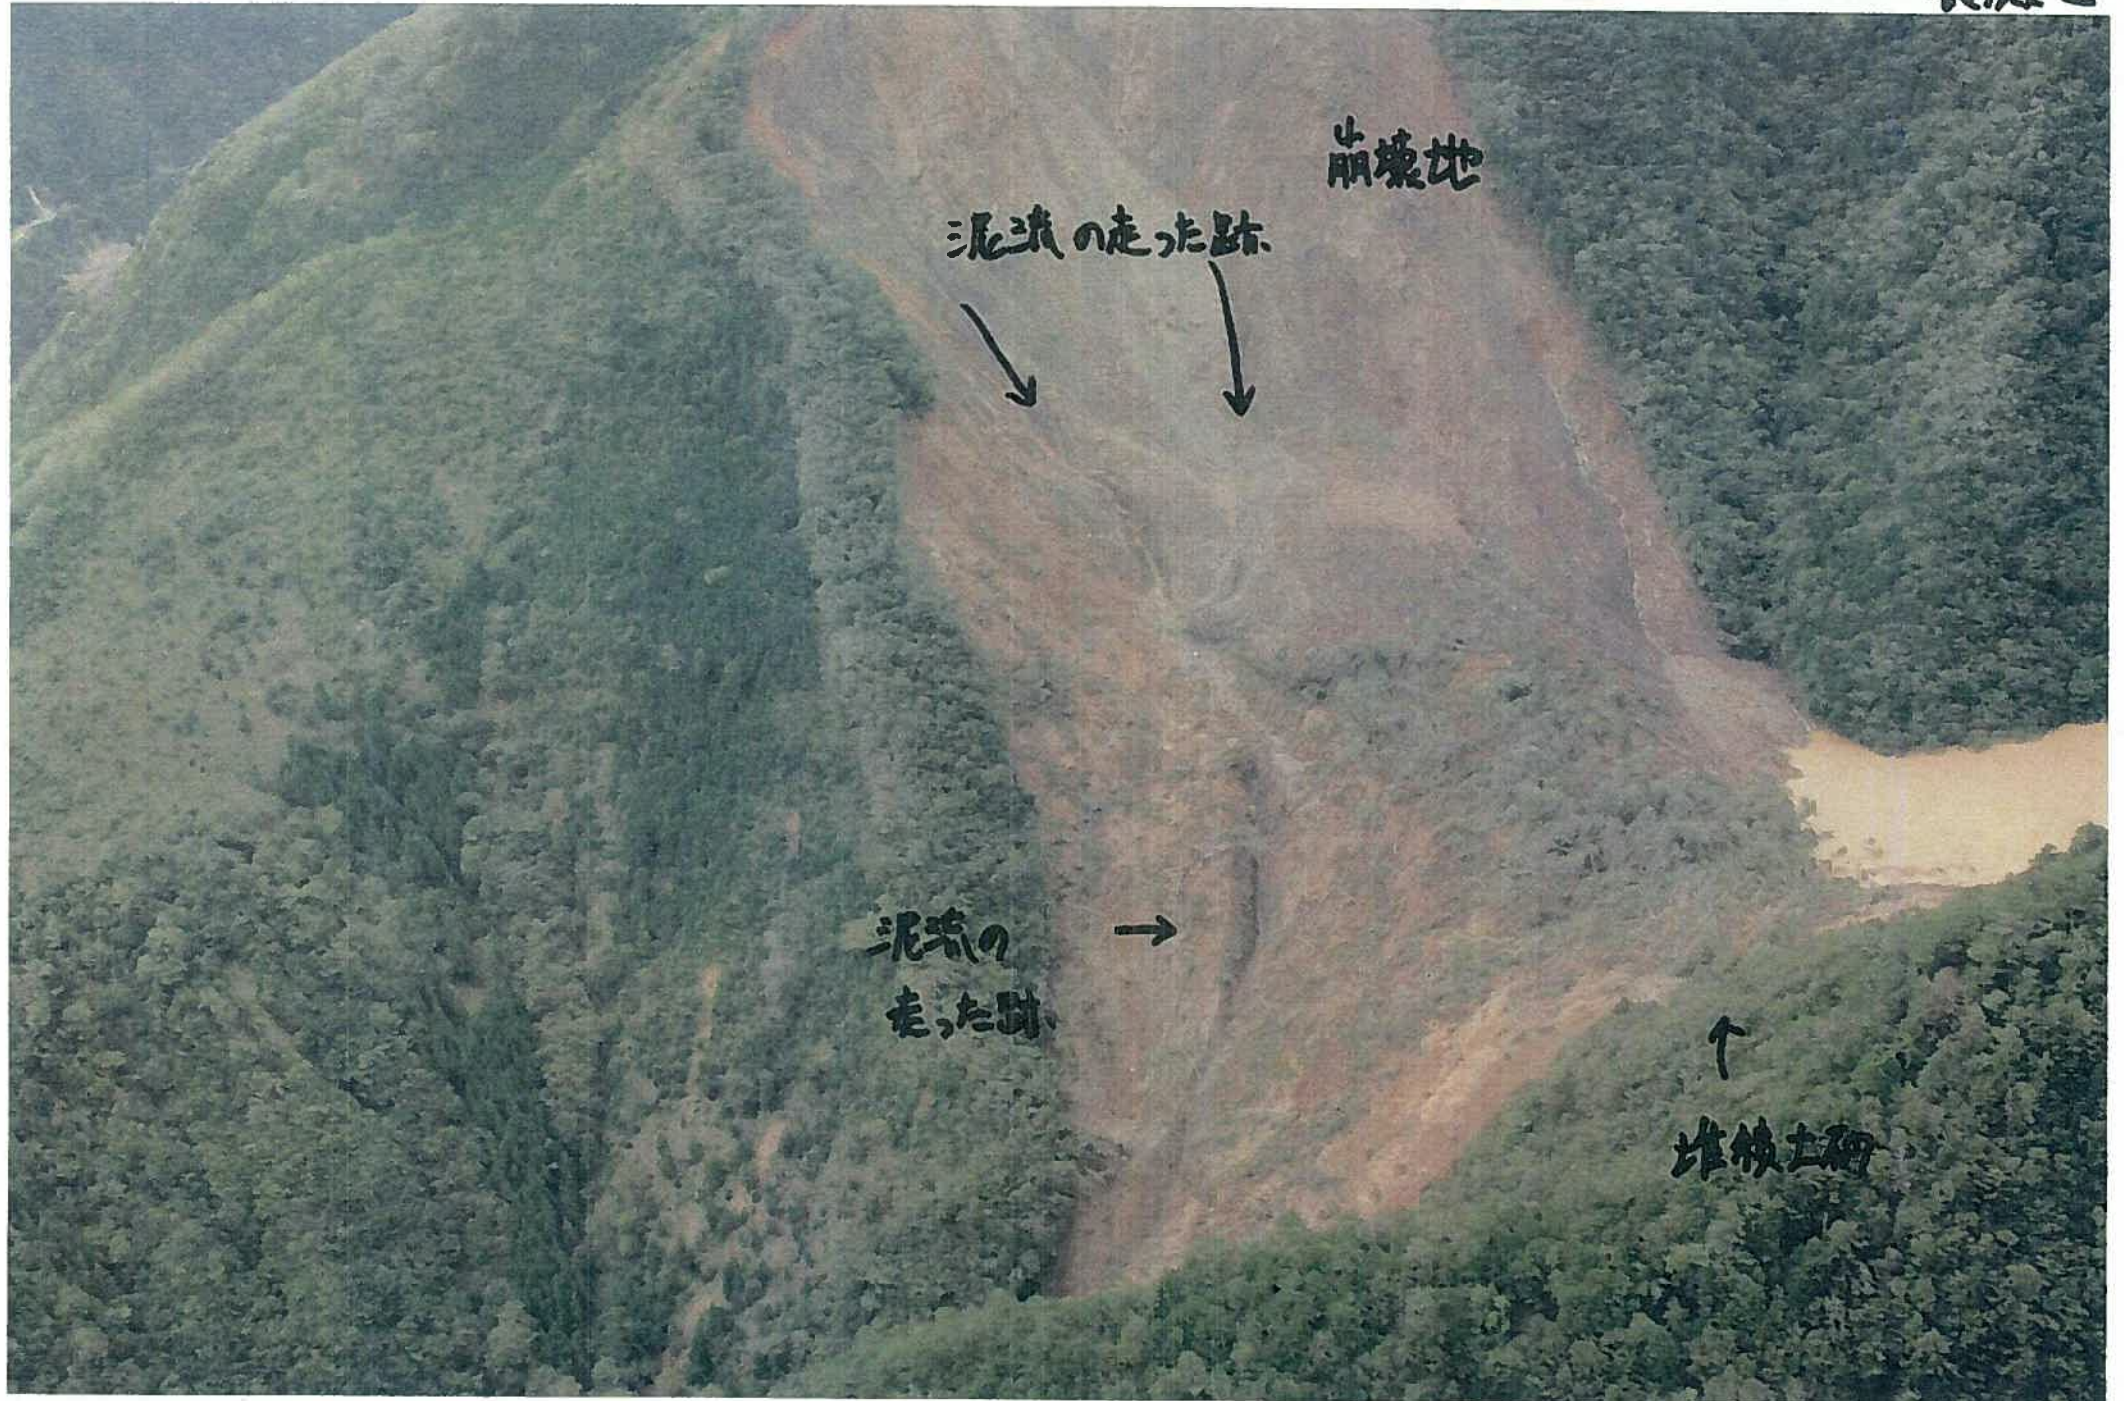
- ・ 現場にヘリコプターで10:58頃到着。
- ・ 越流は確認されなかった。
- ・ 崩壊地斜面に降った雨が泥水となって流出し、堆積土砂の右岸側を走った跡が見られるが、それ以外に大きな変状は見受けられない。

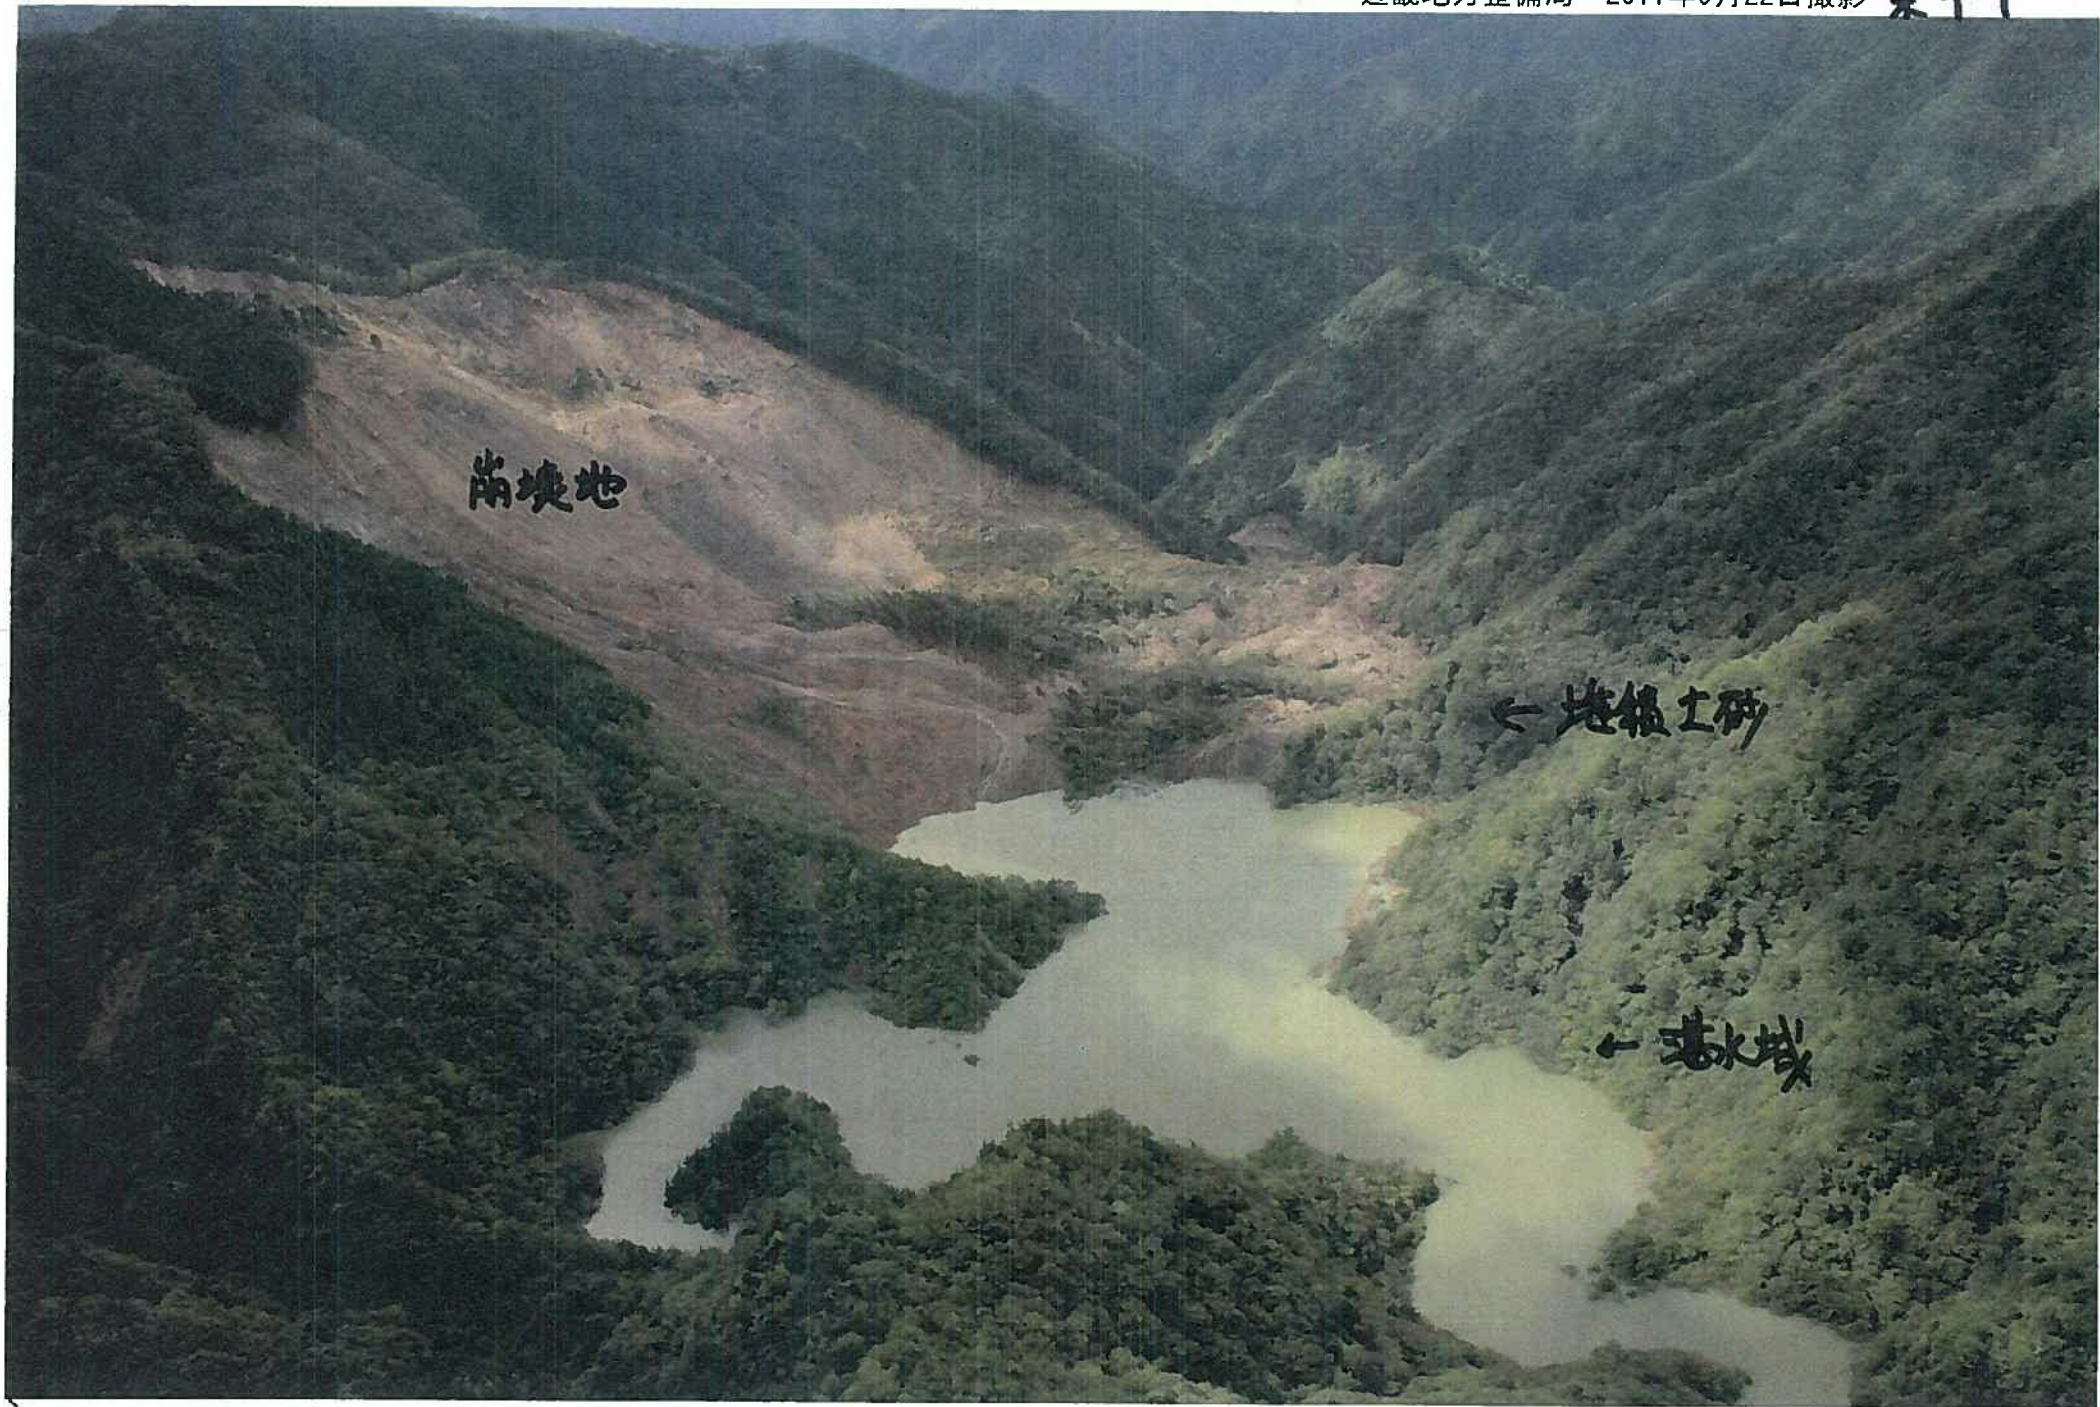
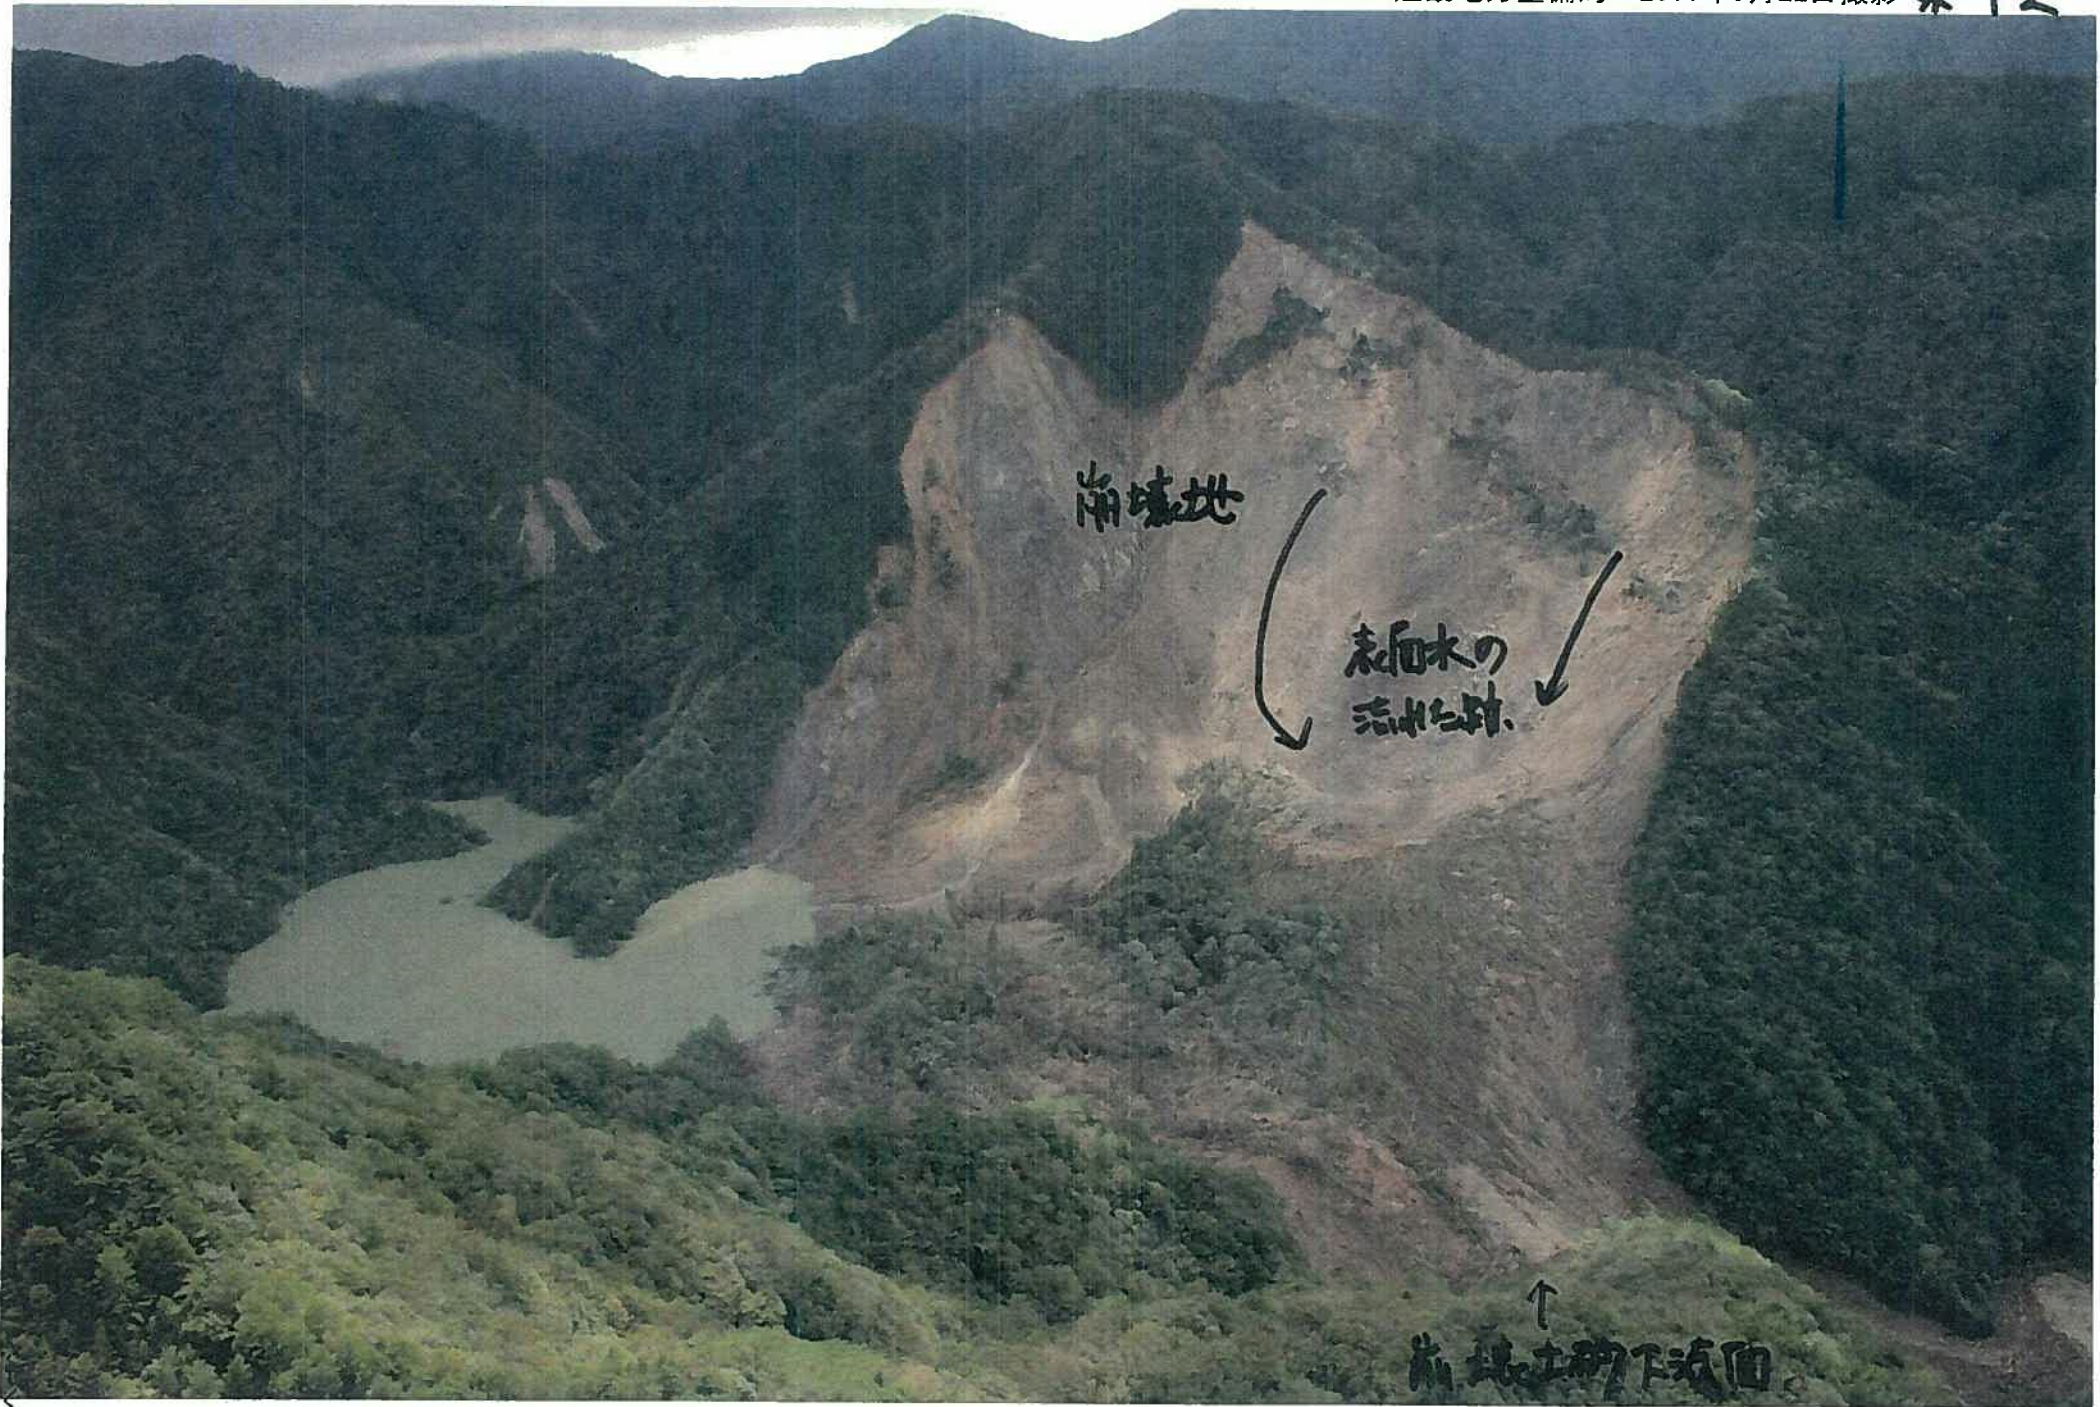
- ・ 現場にヘリコプターで11:08頃到着。
- ・ 越流は確認されなかった。
- ・ 崩壊地斜面に降った雨が流れ出し、これまでに堆積していた土砂や流木が湛水池や下流に流出した形跡がある（流木が流れた方向を示すように堆積）。これ以外に堆積土砂の目立った変状は見受けられない。
