件名	土砂災害防止法に基づく緊急調査の随時情報 (奈良県十津川流域第 10 号、和歌山県日置川流域第 11 号)
----	--

土砂災害防止法に基づく緊急調査の随時情報 10

【奈良県五條市赤谷、奈良県十津川村長殿、奈良県十津川村栗平】

土砂災害随時情報 (和歌山県日置川流域) 第11号

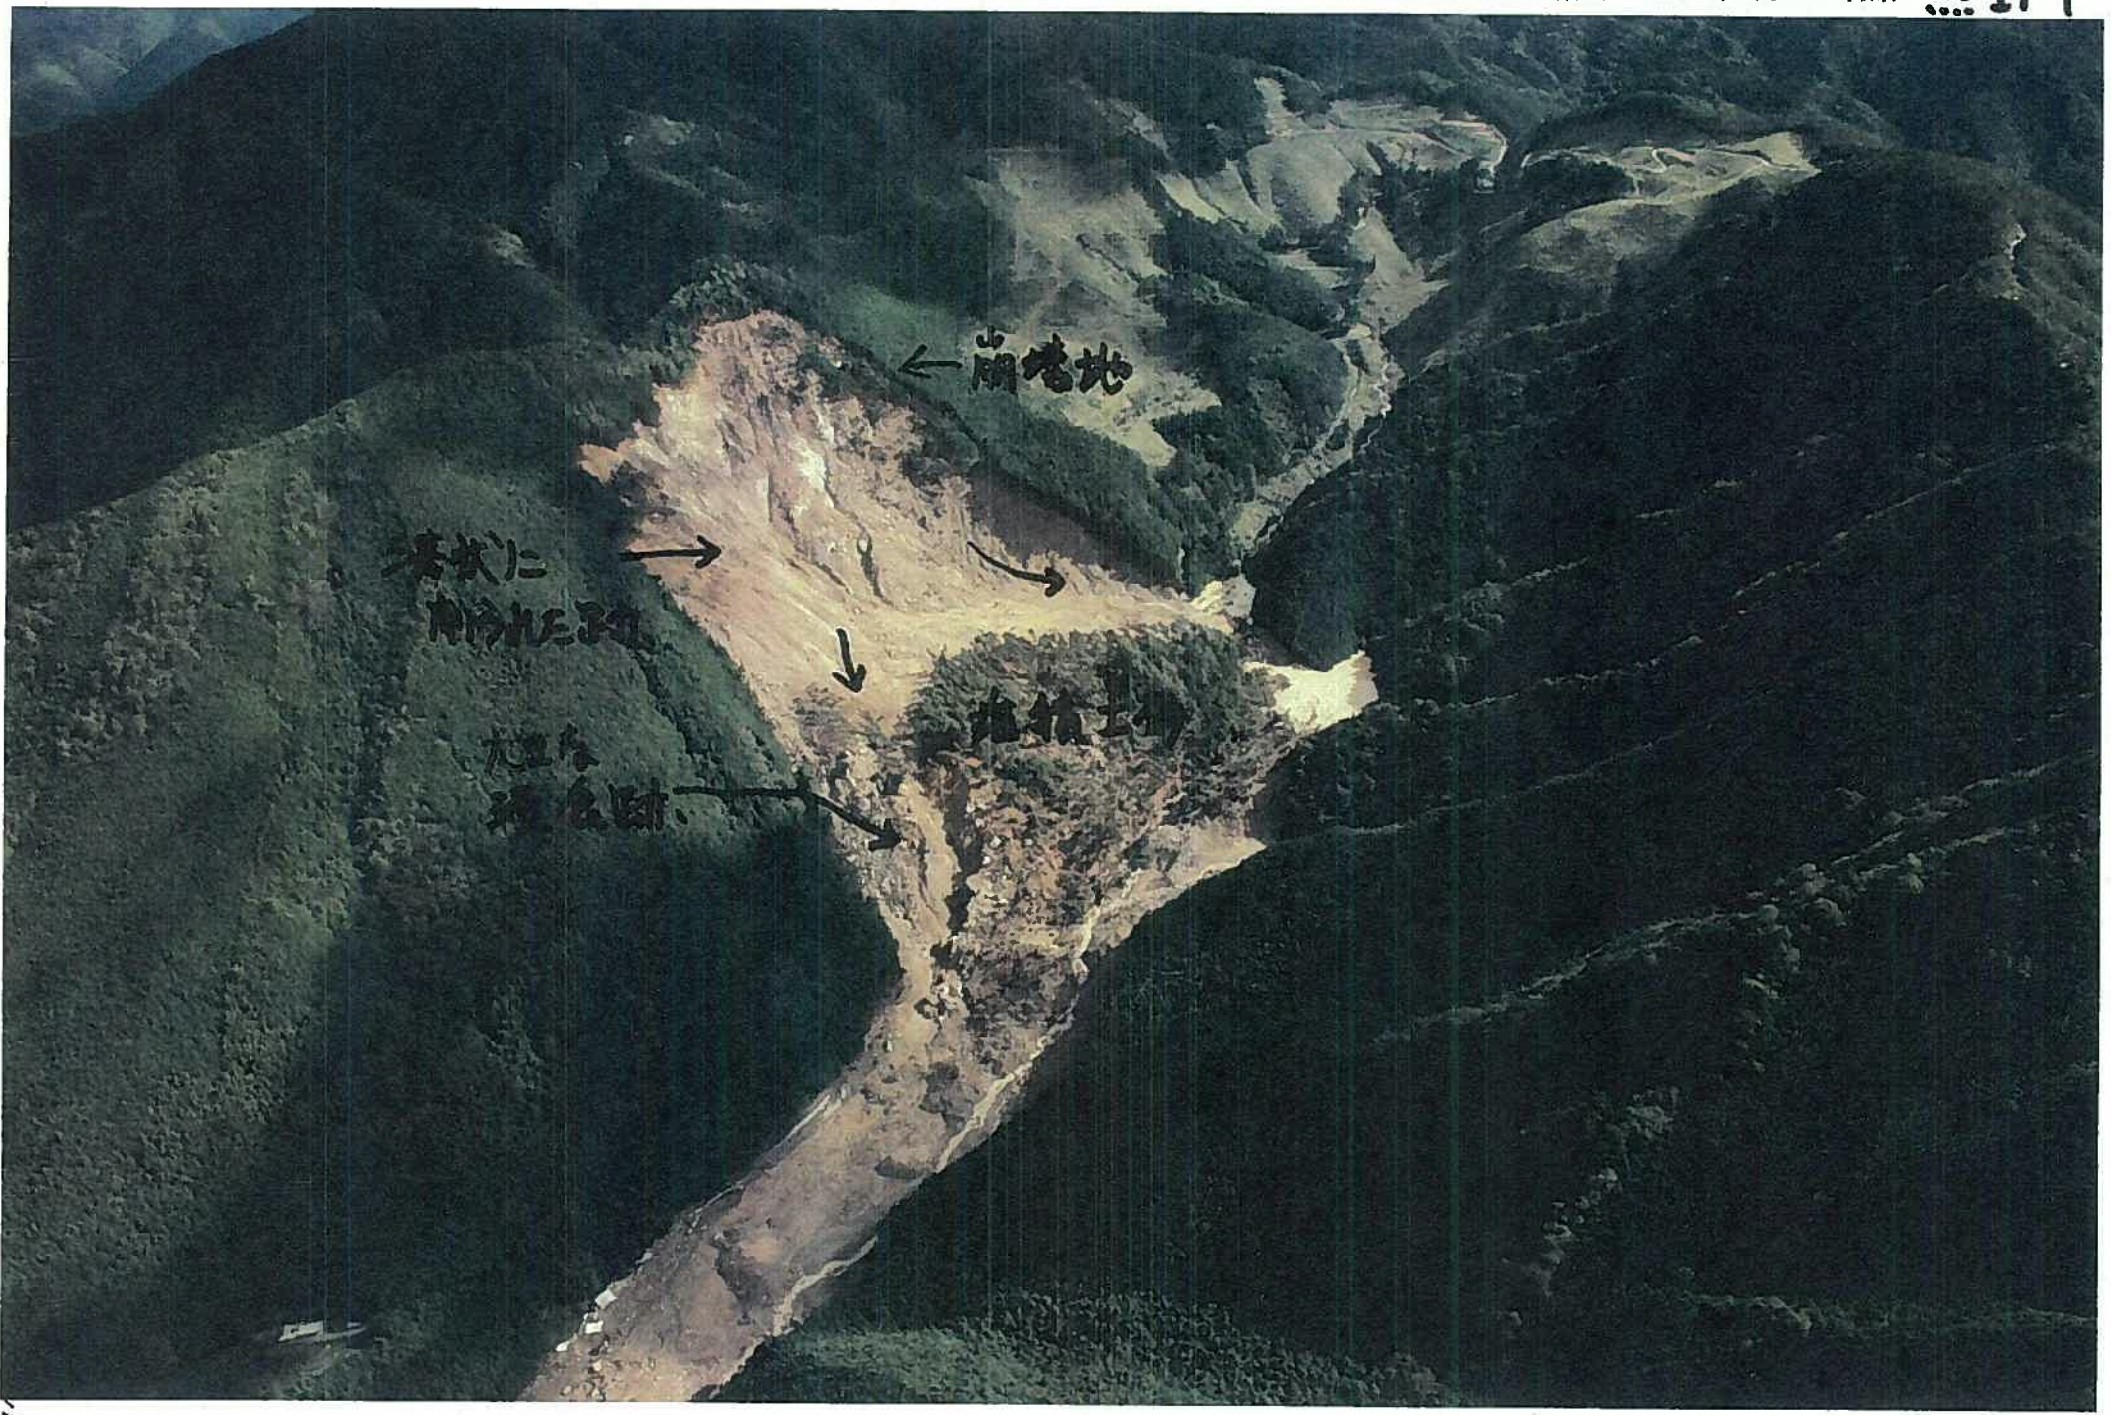
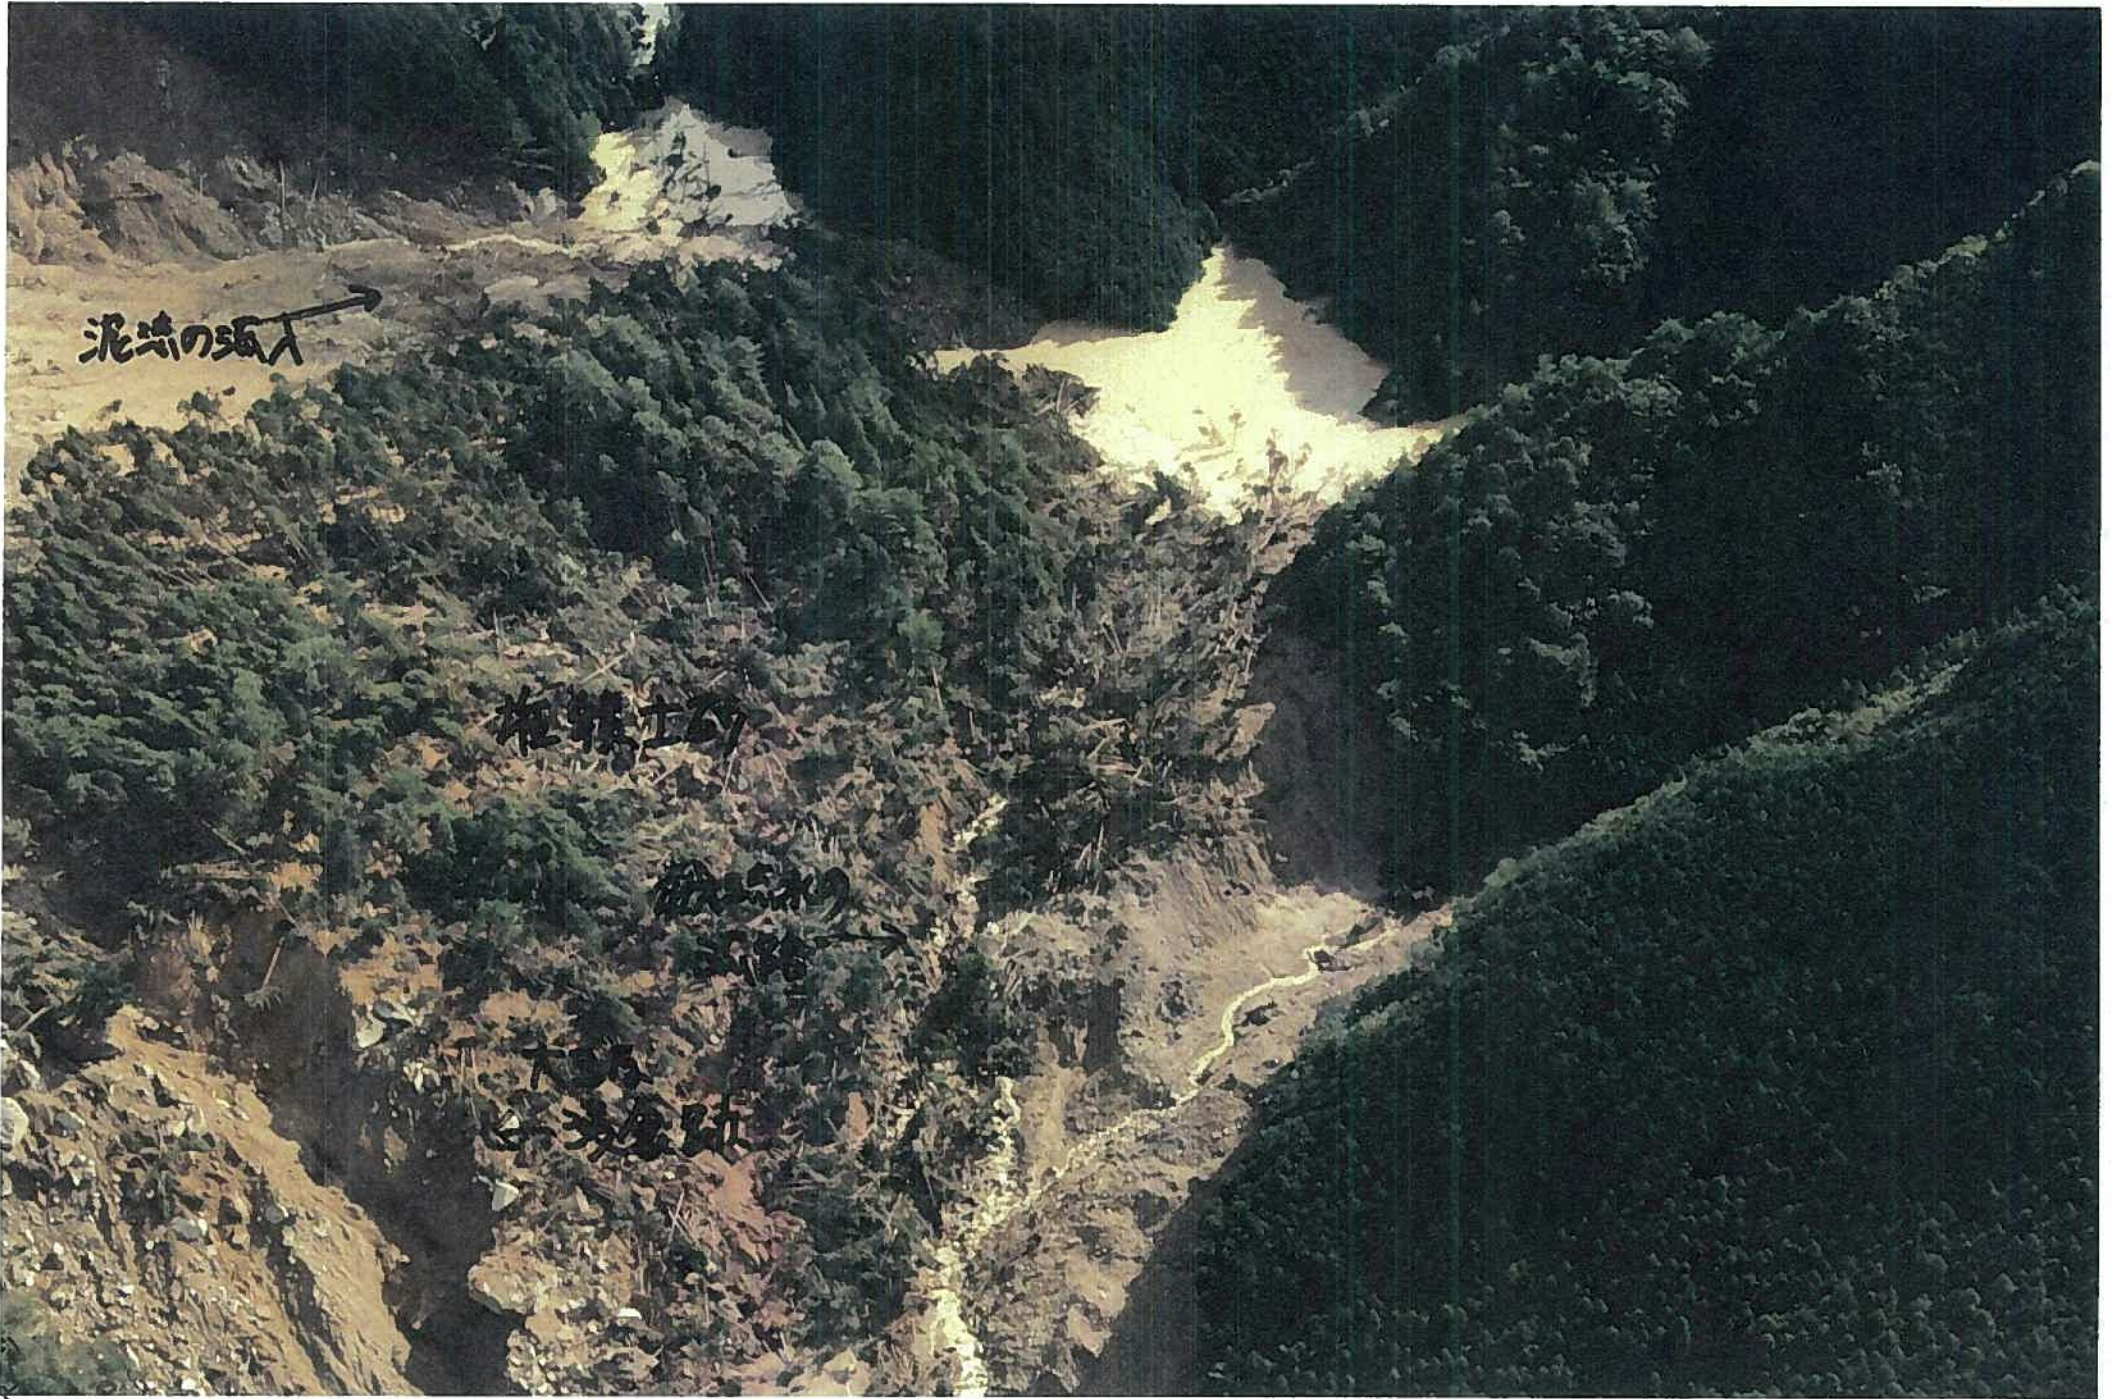
- ・ 現場にヘリコプターで8:46頃到着。
- ・ 昨日と同様、湛水池から下流に向けて越流が継続しているが、越流量は昨日より少ない。
- ・ 崩壊地中央部に大きく溝状に削られた跡が見られ、ここから発生した泥流が上流側湛水池と堆積土砂の右岸側に分かれて流下し、堆積土砂右岸側には大きな浸食跡がある。（大きなものは、目視で約8～約10m、高さは深いところで約5m）。
- ・ 堆積土砂左岸側法面の昨日湧水が見られた箇所は水量はわずかになっている。
