第4回 熊野川懇談会

会議資料 3

熊野川の治水

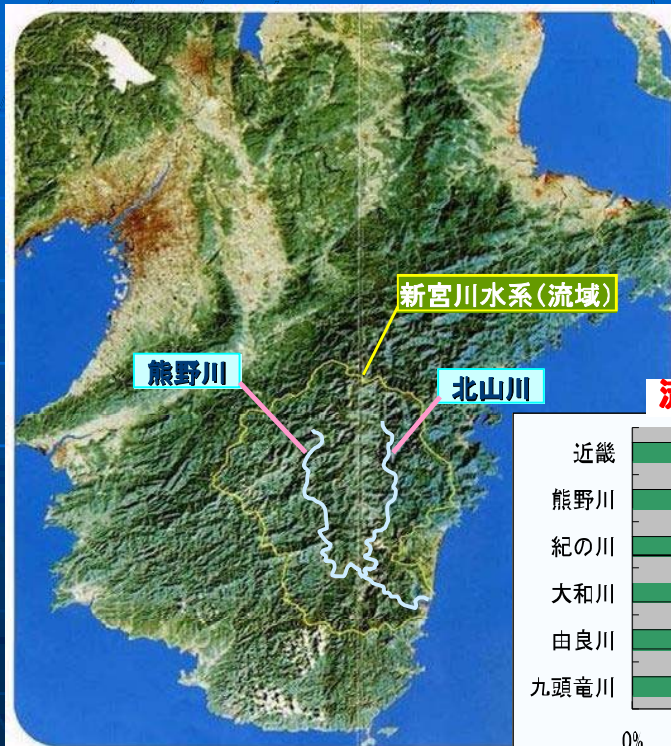
流域の地形構成

流域面積 2,360km²

山地面積 2,303km²
(97.6%)

平地面積 14km²
(0.6%)

水域等 43km²
(1.8%)

幹線流路延長: 183km

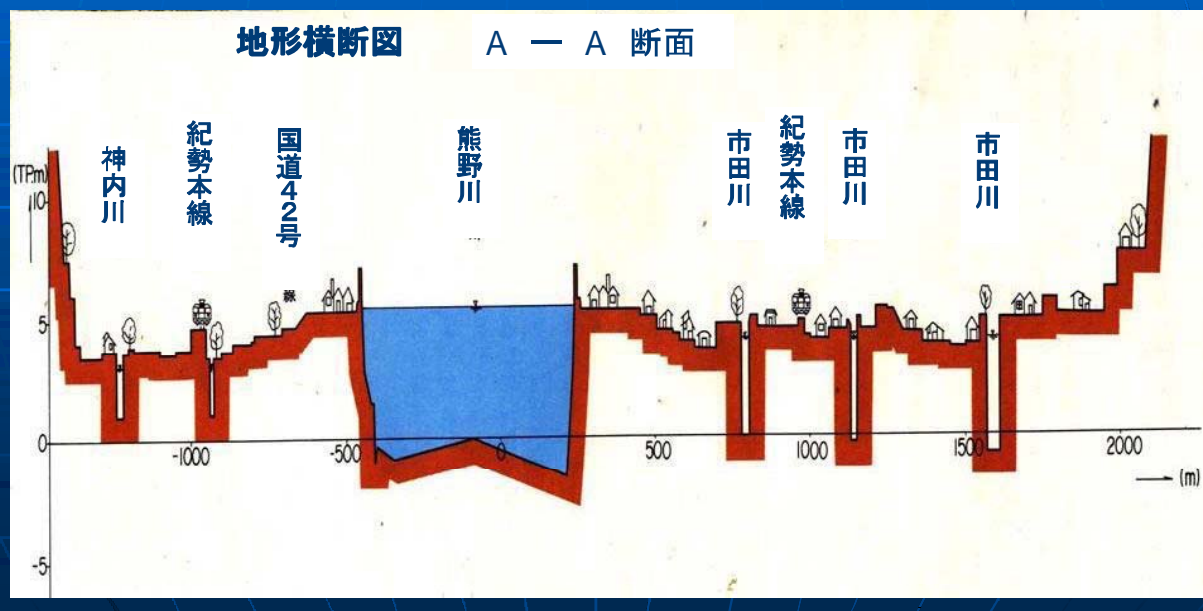
地形横断面図 A — A 断面

熊野川本川(河口付近)の地形

新宮市や紀宝町の地盤の高さは、熊野川の洪水時の水位より低い位置にあります。

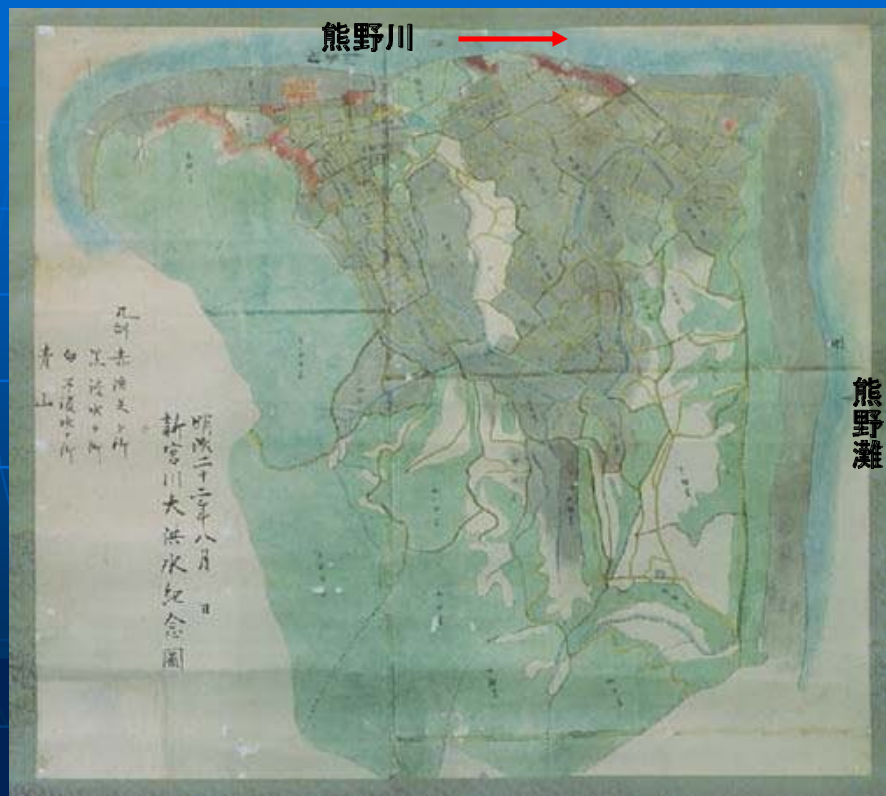
新宮市の被害状況図

色	被害状況
赤	流出箇所
黒	浸水箇所
白	不浸水箇所
青	山

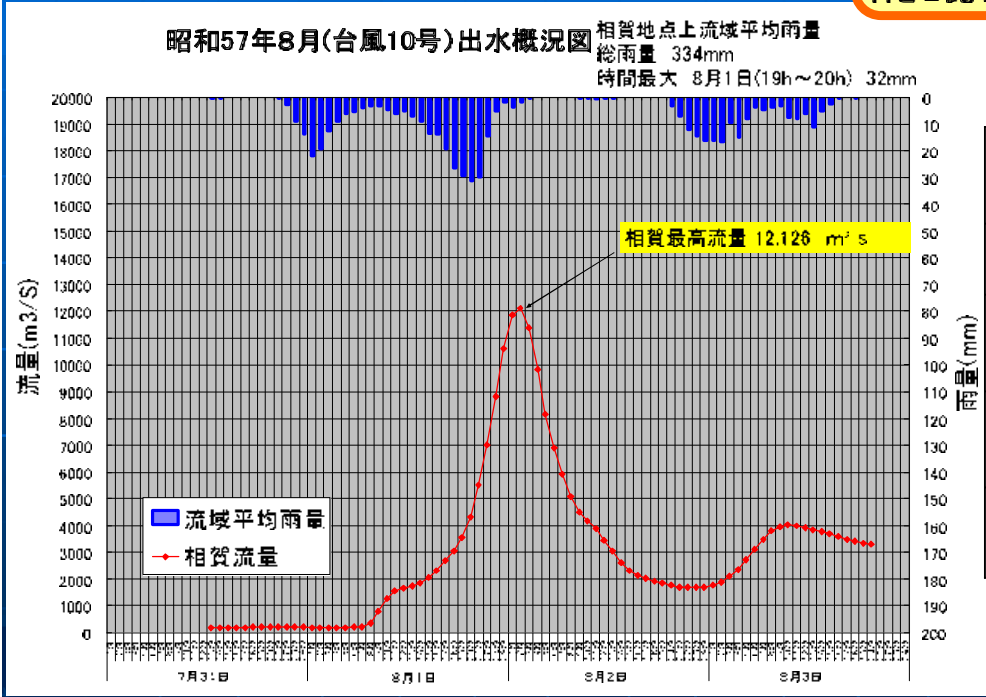
昭和57年8月洪水①(降雨流出波形)

観測地点	総雨量 (mm)
流域平均	334
北山川筋 坂本ダム	714
十津川筋 風屋	432
相野谷川 桐原	342

計画高水流量: 相賀 19,000m³/s

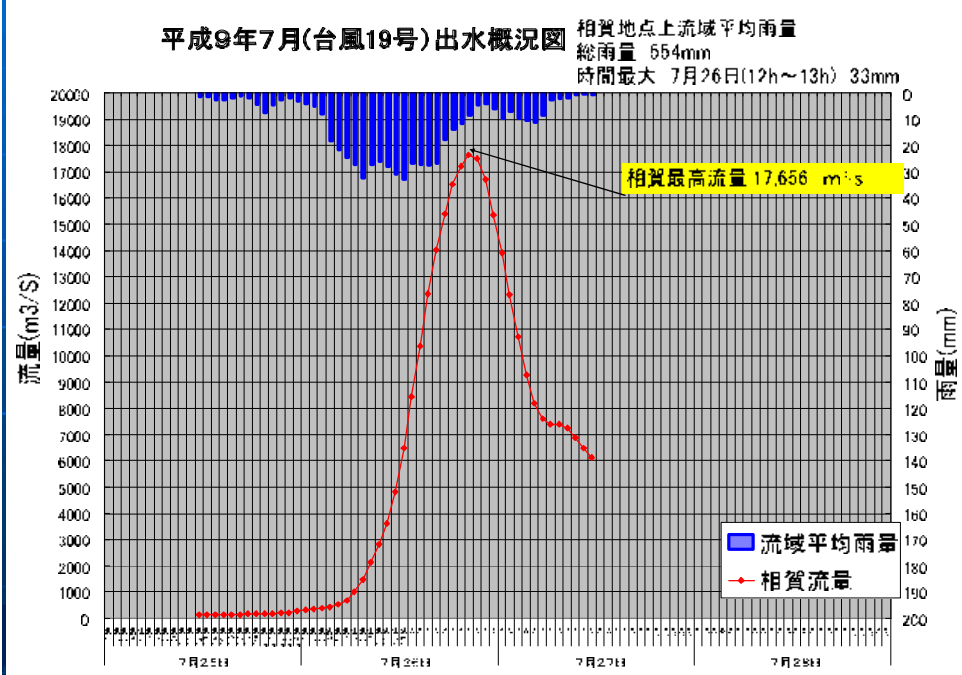
平成9年7月洪水①(降雨流出波形)

観測地点	総雨量 (mm)
流域平均	554
北山川筋 坂本ダム	1235
十津川筋 風屋	501
相野谷川 桐原	429

計画高水流量: 相賀 19,000m³/s

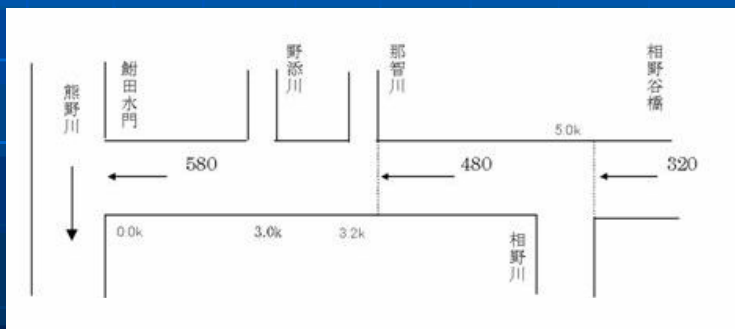
相野谷川 計画流量配分図

治水安全度 1/30確率

(昭和47年～50年雨量資料)

計画2日雨量 367mm

貯留関数法

(1流域、1河道)

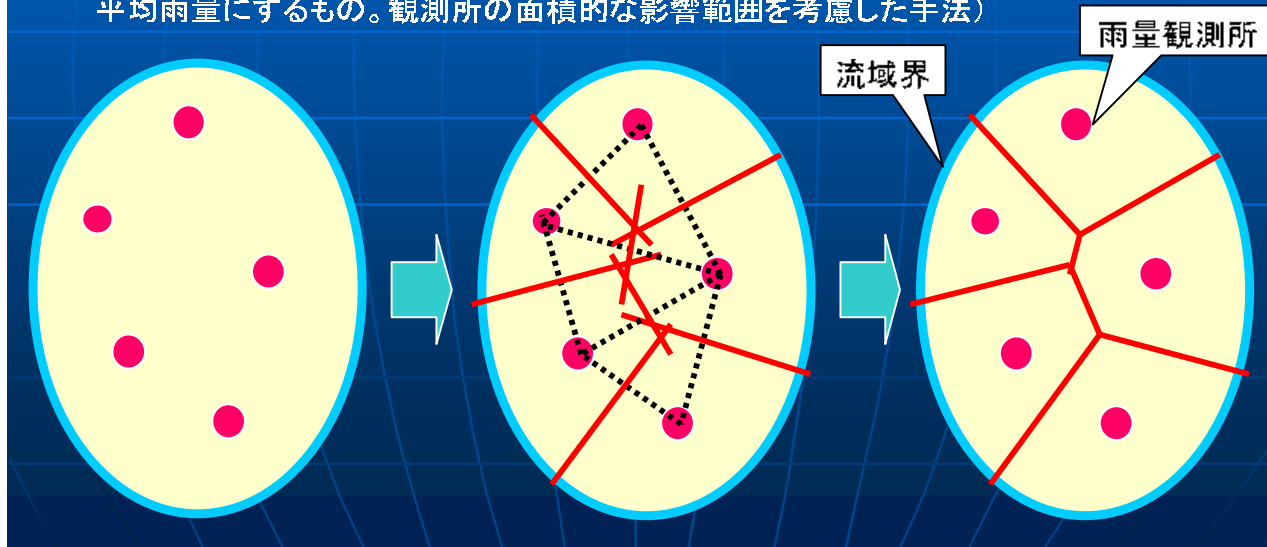
流域平均雨量

流域全体としての雨量を算出するために流域内の各観測所の地点雨量を流域全体で平均化した雨量のこと。

熊野川流域では、ティーセン分割法を使用しています。

(観測によって得られた雨量はあくまでも地点雨量であるため、対象とする流域での平均雨量にするもの。観測所の面積的な影響範囲を考慮した手法)

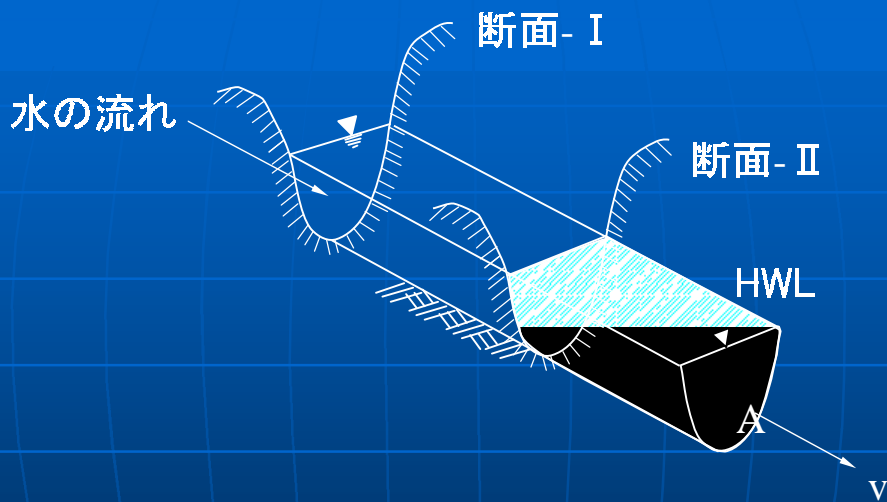
流量とは

- 流量とは川の中を流れる水量を表し、断面積(A)と流速(v)を掛け合わせた量となります。

例えば、断面積4,000m²で流速2m/sなら
4,000m² × 2m/s = 8,000m³/s

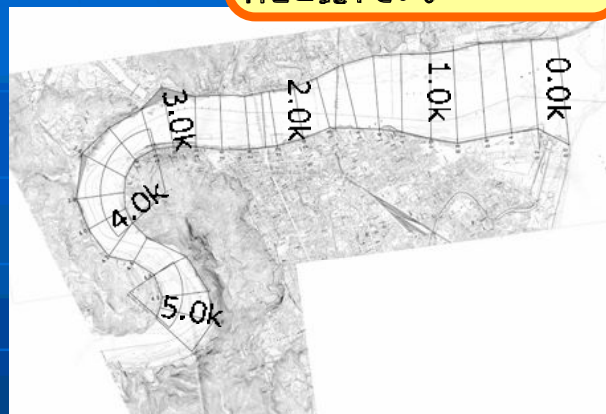
・現況流下能力検討区間
熊野川直轄管理区間 0.0k~5.2k

・水理計算手法
一次元不等流計算
ただし、高水敷は設定していない
橋梁考慮

・水理計算条件
粗度係数 0.0k~3.2k $n=0.030$
3.2k~5.2k $n=0.040$
河口水位 TP4.00m

・水理計算システム
「河道計画シミュレータ Ver3.2 (財)国土開発技術研究センター

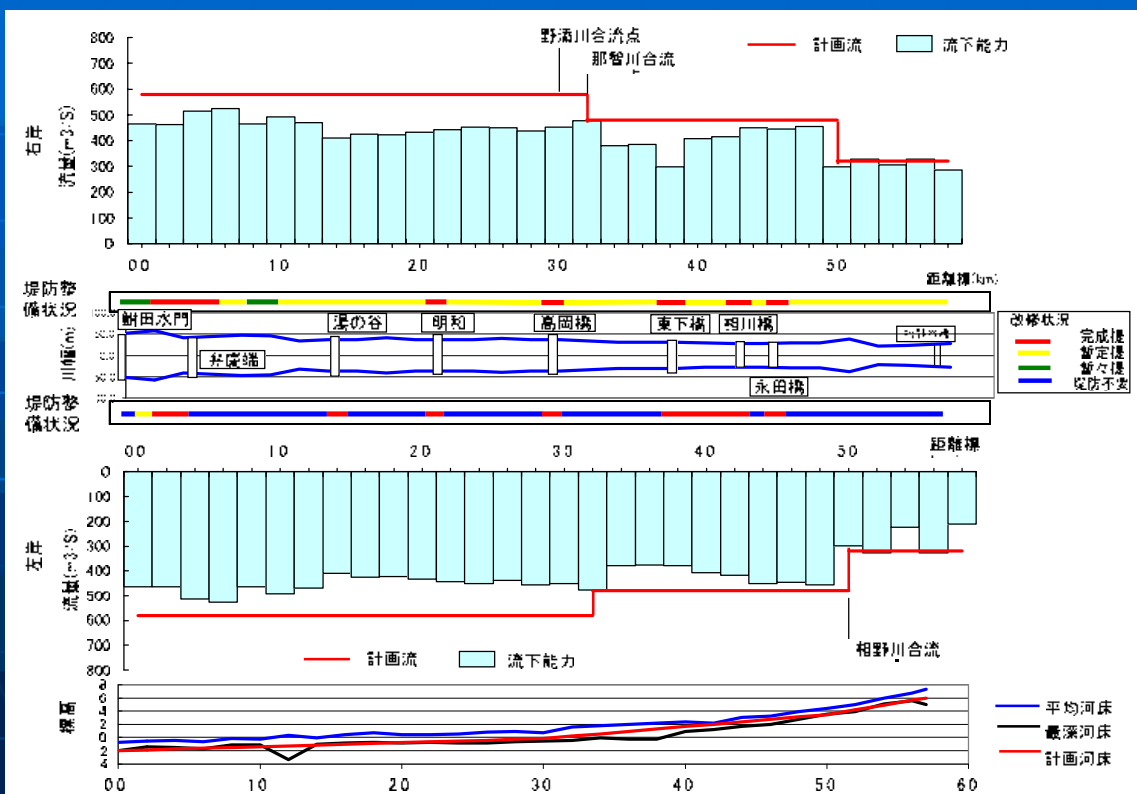
5-7 現況流下能力 (相野谷川)

現況流下能力評価
