熊野川懇談会

第7回 検討会

懇談会提示資料の変更内容について

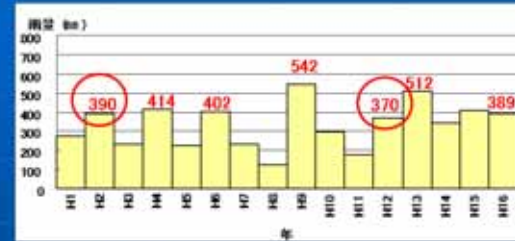
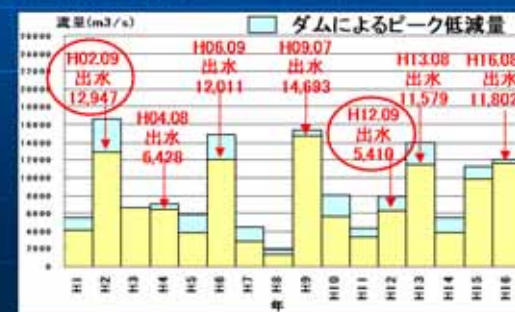
熊野川の洪水特性

○流域平均48時間雨量(相賀地点上流域)

○流量(相賀地点) H-Q式による算出

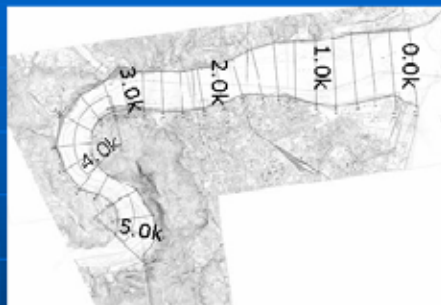
5-7 現況流下能力

水理計算条件の設定

・現況流下能力検討区間
熊野川直轄管理区間 0.0k~5.2k

・水理計算手法
一次元不等流計算
ただし、高水敷は設定していない
橋梁考慮

・水理計算条件
粗度係数 0.0k~3.2k $n=0.030$
3.2k~5.2k $n=0.040$
河口水位 TP4.00m

・水理計算システム
「河道計画シミュレータ Ver3.2 (財)国土開発技術研究センター

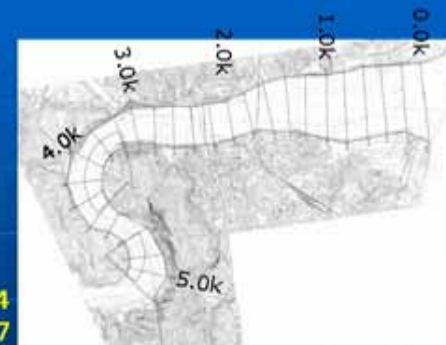
5-7 現況流下能力

水理計算条件の設定

・現況流下能力検討区間
熊野川直轄管理区間 0.0k~5.2k

・水理計算手法
準二次元不等流計算
橋脚による堰上げ、樹木の影響を考慮

・水理計算条件
粗度係数 0.0k~3.4k $n=0.044$
3.4k~5.2k $n=0.047$
河口水位 TP4.38m

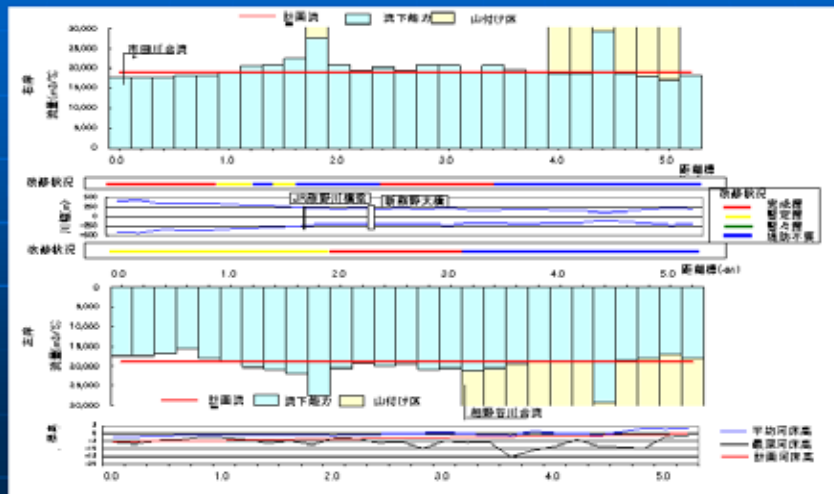
5-7 現況流下能力(熊野川)

現況流下能力評価

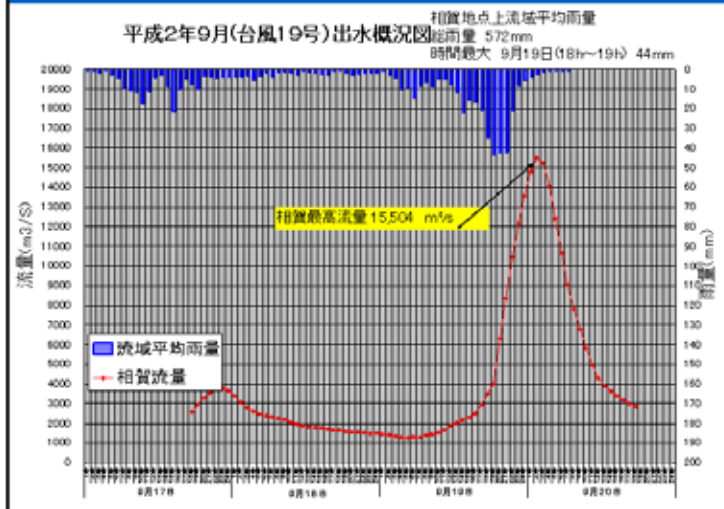
平成2年9月洪水①(降雨流出波形)

観測地点	総雨量 (mm)
流域平均	572
北山川筋 坂本ダム	989
十津川筋 二津野	535
相野谷川 桐	417

計画高水流量: 相賀19,000m³/s

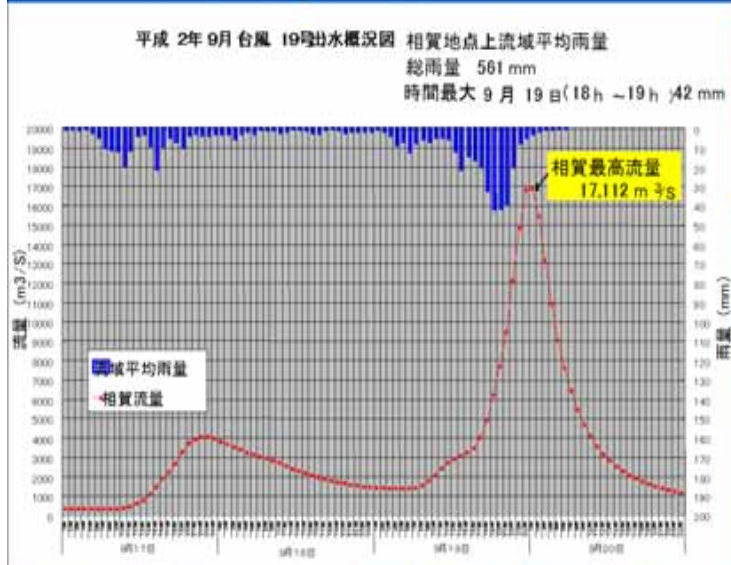
平成2年9月洪水①(降雨流出波形)

観測地点	総雨量 (mm)
流域平均	561
北山川筋 坂本ダム	989
十津川筋 二津野	535
相野谷川 桐原	417

計画高水流量: 相賀19,000m³/s

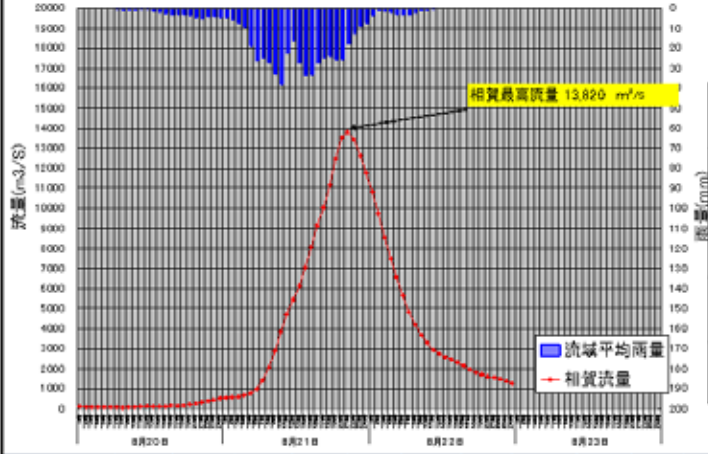
平成13年8月洪水①(降雨流出波形)

平成13年8月(台風11号)出水概況図
相賀地点上流域平均雨量
総雨量 529mm
時間最大 8月21日(9h~10h) 38mm

観測地点	総雨量 (mm)
流域平均	529
北山川筋 坂本ダム	1217
十津川筋 二津野	493
相野谷川平 尾井	698

計画高水流量: 相賀19,000m³/s

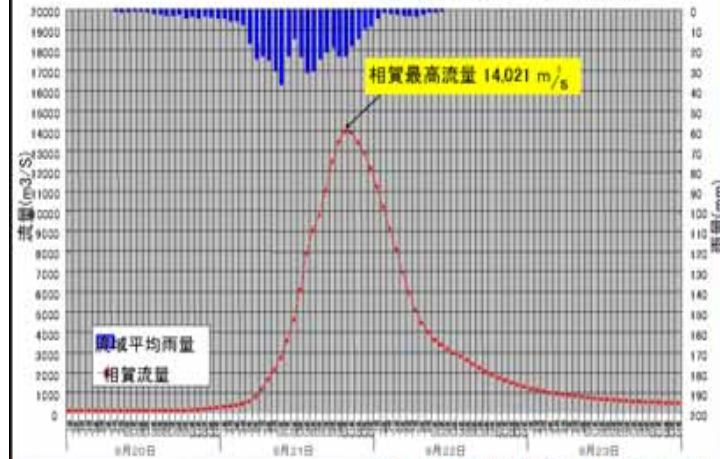
平成13年8月洪水①(降雨流出波形)

平成13年8月(台風11号)出水概況図 相賀地点上流域平均雨量
総雨量 515mm
時間最大 8月21日(9h~10h) 37mm

観測地点	総雨量 (mm)
流域平均	515
北山川筋 坂本ダム	1217
十津川筋 二津野	493
相野谷川平 尾井	698

計画高水流量: 相賀19,000m³/s

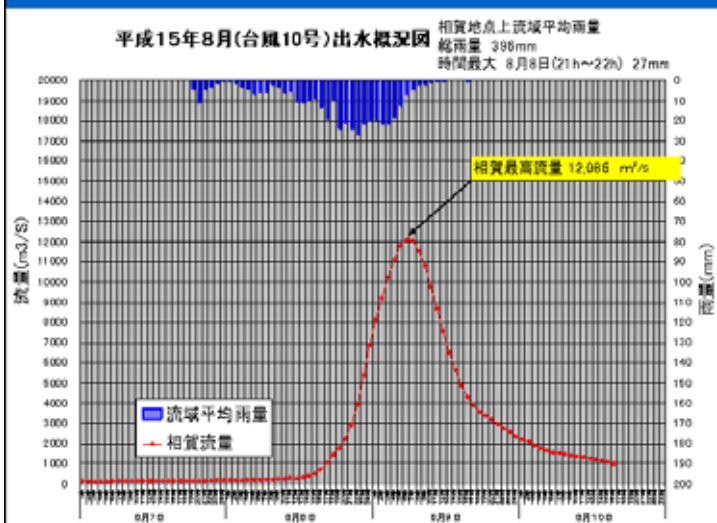
平成15年8月洪水①(降雨流出波形)

計画高水流量: 相賀19,000m³/s

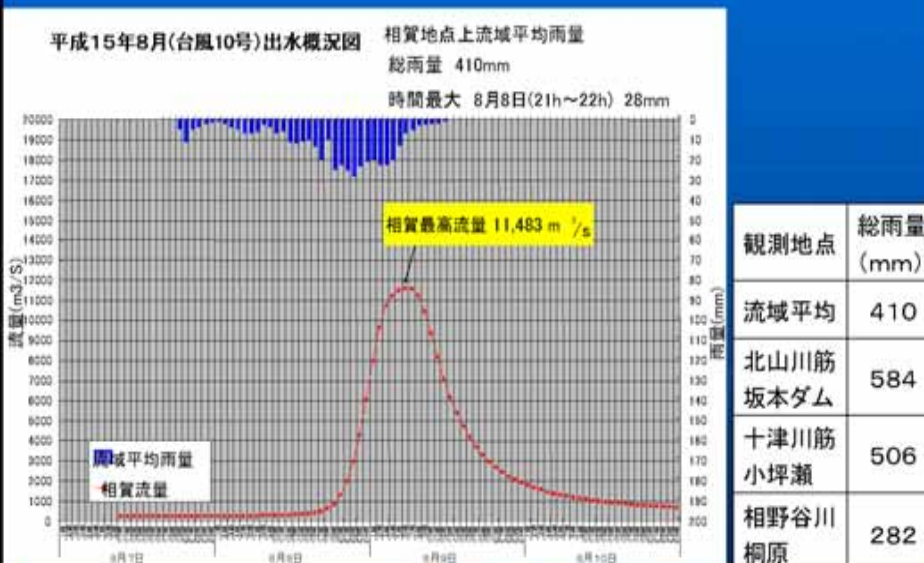
平成15年8月洪水①(降雨流出波形)

計画高水流量: 相賀19,000m³/s

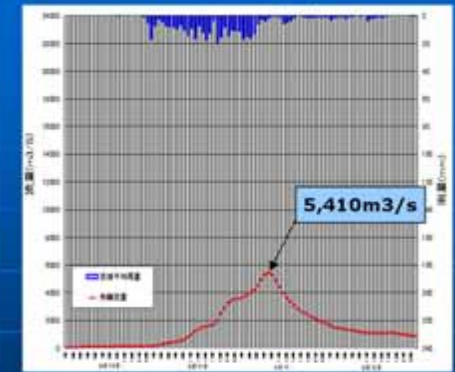
B.相賀実績流量の相違の検証

H02.09.19洪水

H12.09.10洪水

同一の降雨規模 ⇔ 相賀地点での流量規模

降雨の地域分布 ↓ 降雨の時間分布

種々の現象が生じる
