国土地理院が災害時に提供する 地理空間情報について

国土地理院近畿地方測量部

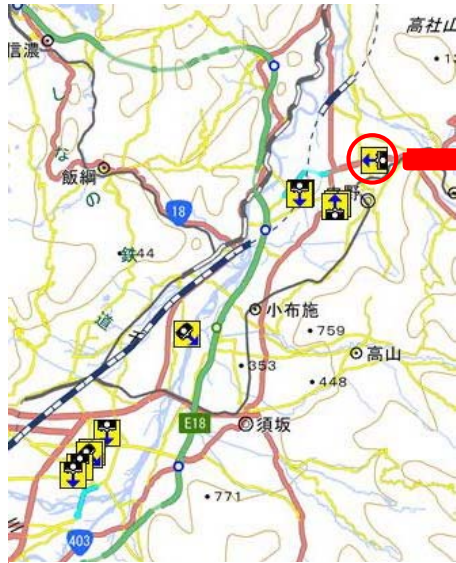
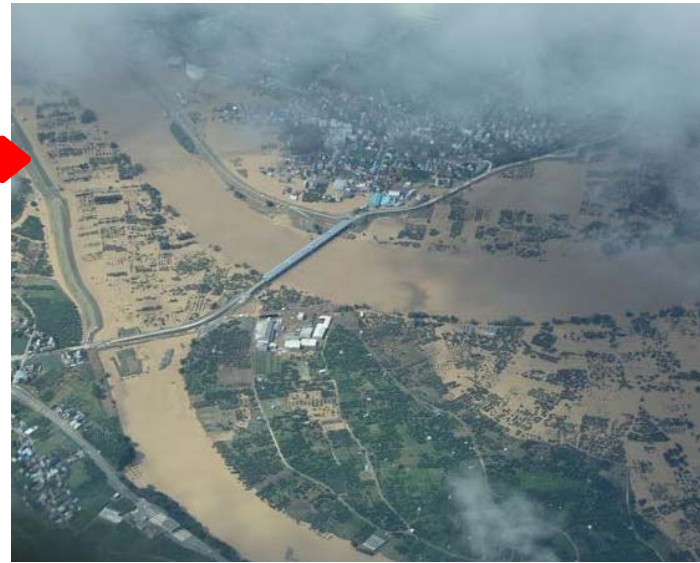
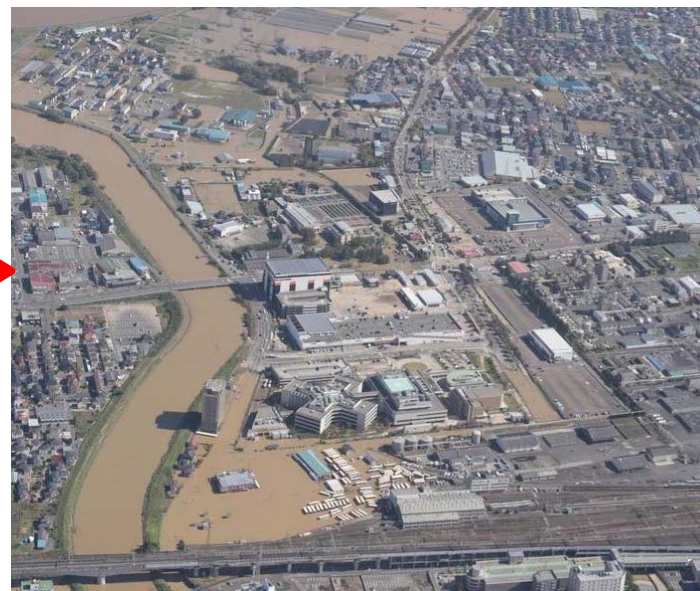
令和元年10月13日撮影 長野地区（長野県中野市大字上今井付近）

測量用航空機「くにかぜⅢ」の搭乗者が一般のデジタル一眼レフカメラで窓越しに地表を撮影した写真です。斜め写真には位置情報が記録されているため、**撮影位置を地図上に表示**することができます。斜め写真は**現地の状況を俯瞰的に把握できる**ので、**迅速な状況把握に役立ち**、人命救助や道路啓開等の初動活動に利用できます。

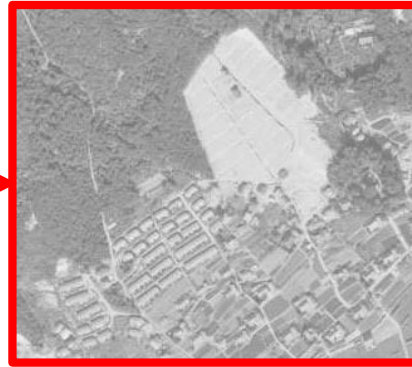
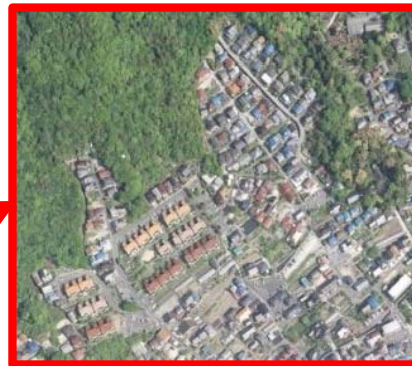
7 過去の空中写真（垂直写真）

航空機に搭載した航空カメラを使って撮影した垂直写真です。撮影地域や撮影時期によってモノクロ（白黒）・カラー、撮影範囲、撮影縮尺が異なります。

過去に撮影した空中写真（垂直写真）を使えば、時系列比較による土地の変化の把握が容易となります。

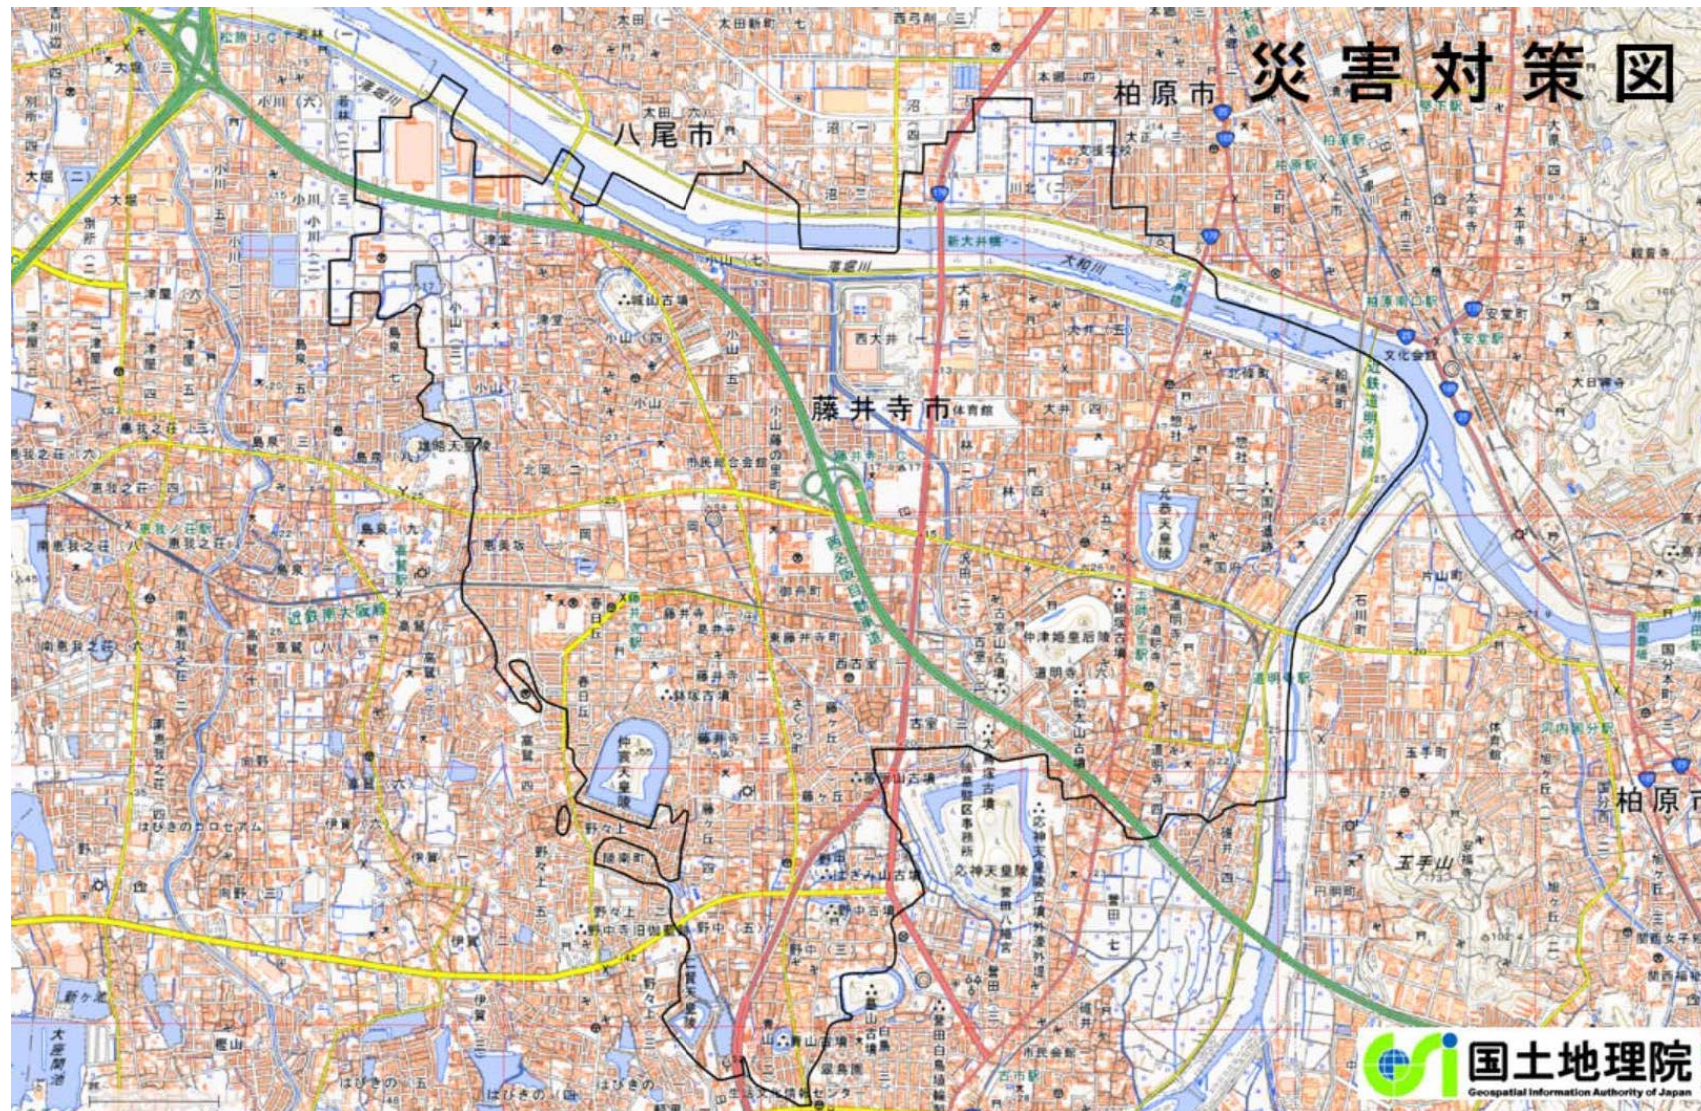
地理院地図の2画面表示機能で被災前後を比較

都幾川（埼玉県松山市早俣付近）【2019年10月13日（左側：被災後）と2015年4月撮影（右側：被災前）】

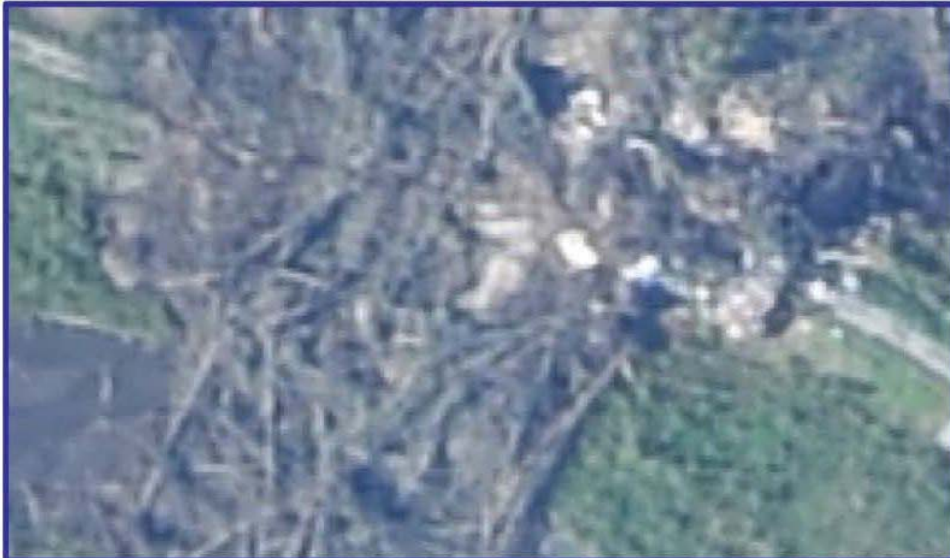
拡大画像（50cm程度の地上画素寸法）

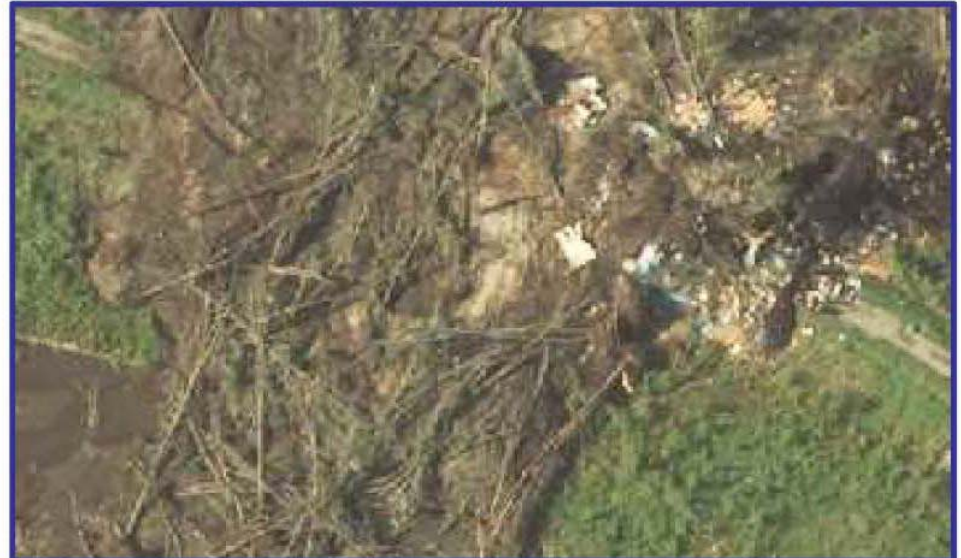
拡大画像（20cm程度の地上画素寸法）
