令和4年8月4日から5日の大雨の状況

資料6

鹿蒜川流域の被害状況(福井県南越前町)

流域治水型災害復旧制度の創設

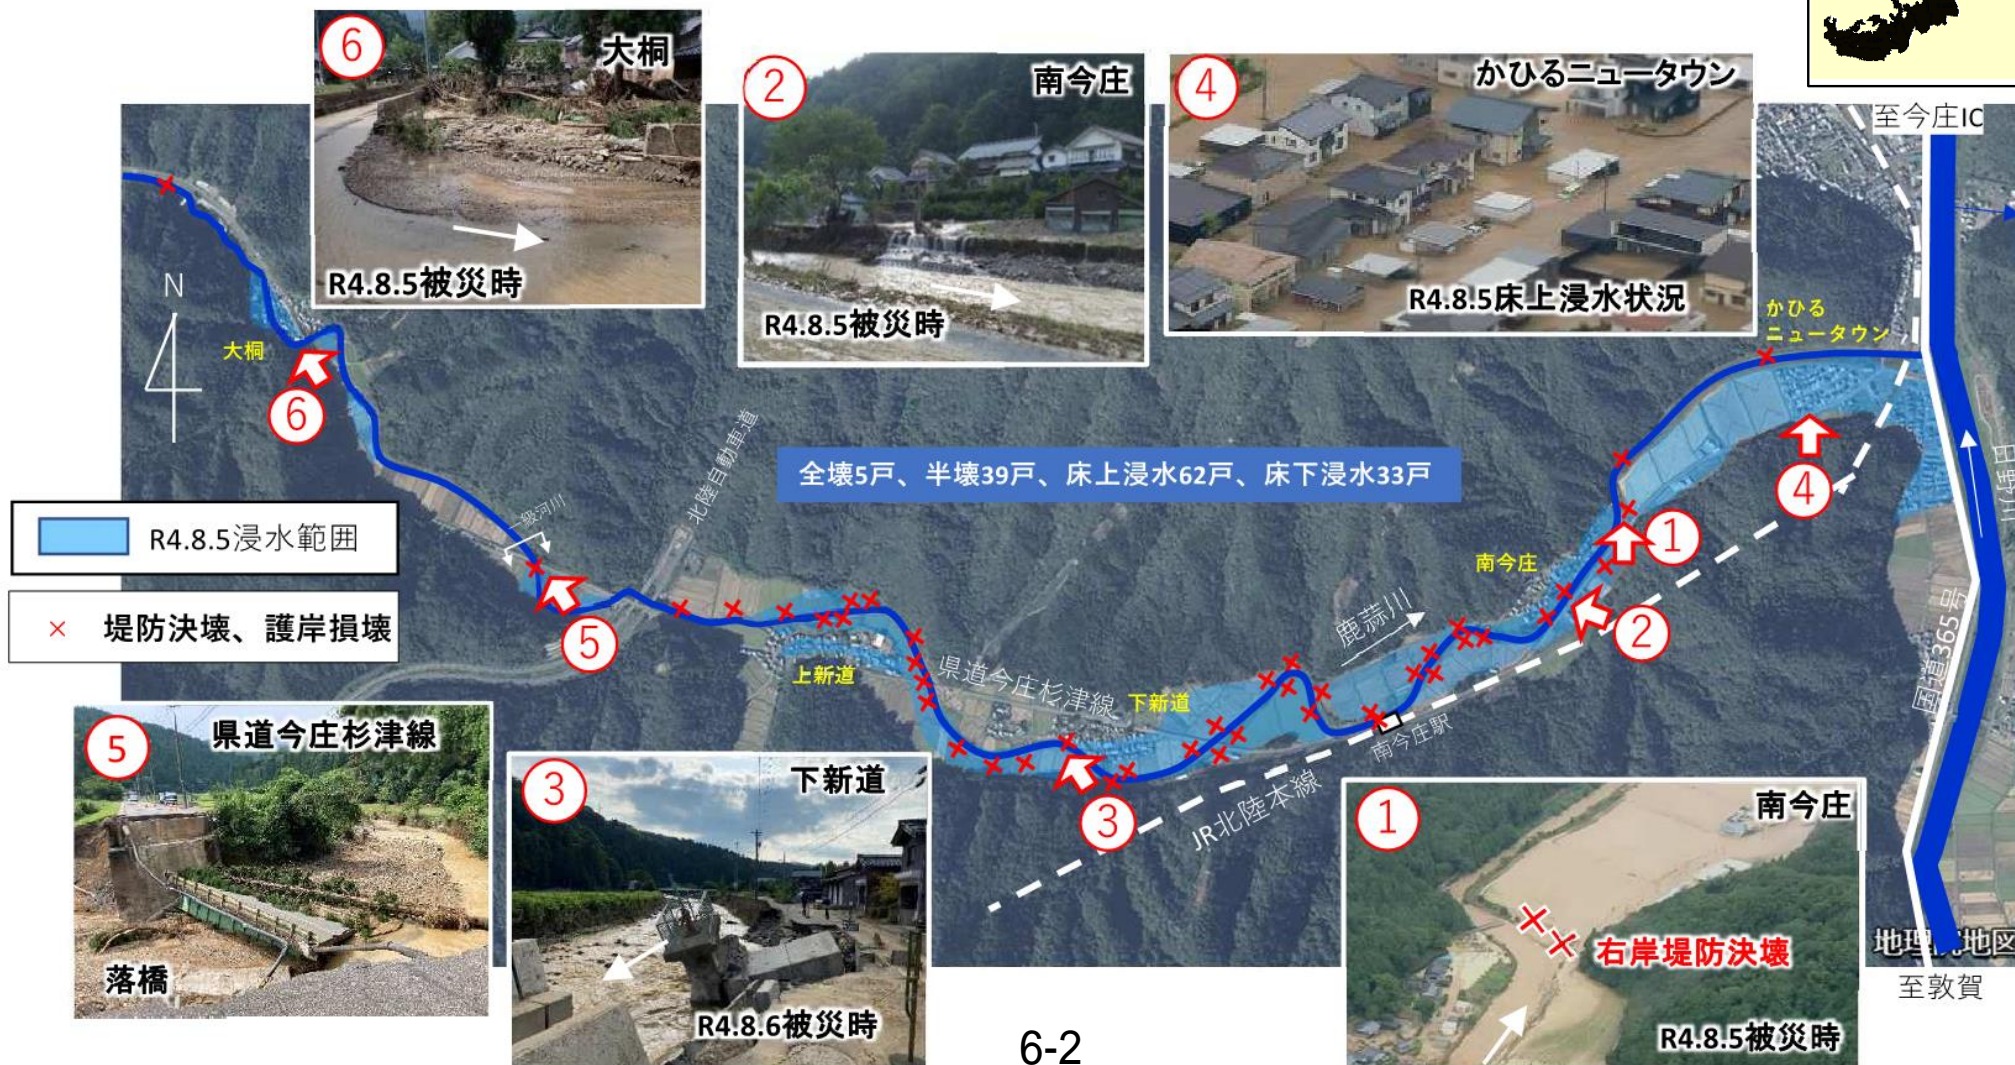
- 鹿蒜川流域の各所で溢水・越水が発生。下流に位置する南今庄地係では堤防が決壊し、氾濫が発生
 - 住家被害：大桐地区～日野川合流点付近の区間で、深刻な被害発生（全壊5戸、半壊39戸、床上浸水62戸、床下浸水33戸）
 - ライフライン：91戸で断水被害発生、復旧までに最大10日間（8/5～8/14）
 - 道路・鉄道：平地の浸水や土砂流出により、JR北陸本線や県道、町道などに甚大な被害発生（JR北陸本線武生駅～敦賀駅間 8/4～8/10運休、県道今庄杉津線 8/5～8/10通行止め）
 - 農地等：耕地や農業用施設等に土砂が流入し、広範囲で被害発生（30ha）

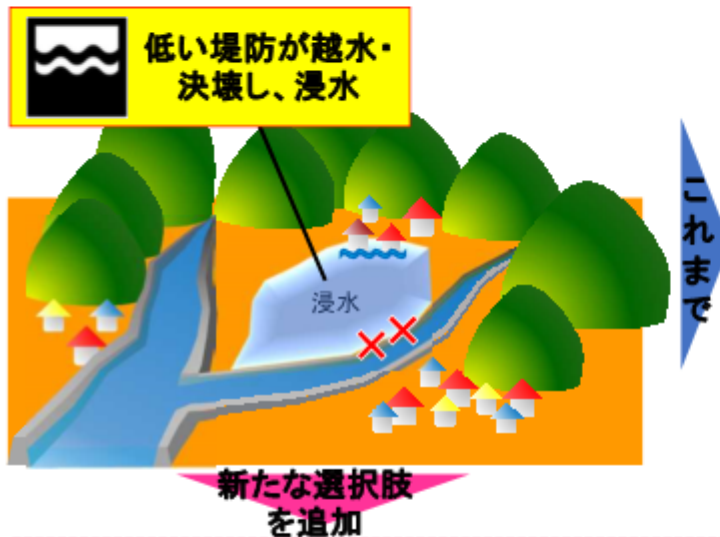
被災水位に対応して
堤防の嵩上げ、引堤、河道掘削
により背後地全体の浸水を防ぐ
(災害復旧事業又は改良復旧事業で実施)

下流への負荷を考慮した追加対策
を実施 (追加の河川事業で実施)

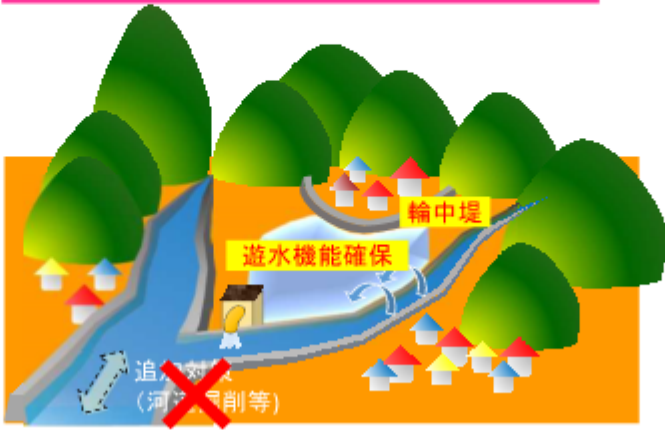
新たな再度災害防止対策 (流域治水型災害復旧制度)

輪中堤又は遊水地の整備により、遊水機能を確保しつつ家屋浸水を防御

下流における改修を待つことなく、速やかに被災箇所再度災害防止を実現

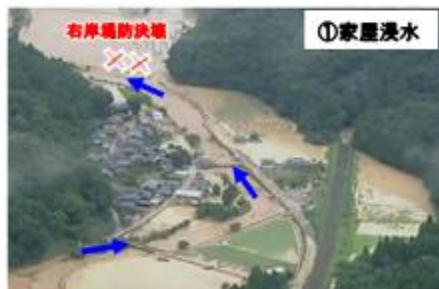
①家屋浸水

面積：55ha
 家屋：全壊5戸、半壊39戸、床上浸水62戸、床下浸水33戸
 その他：県道、JR北陸本線など
