# 1. 平成20年度の実施内容・状況

## 1.1 自然再生試験の実施

## 1.3 フラッシュ放流の実施

## 2. フラッシュ放流時の調査結果

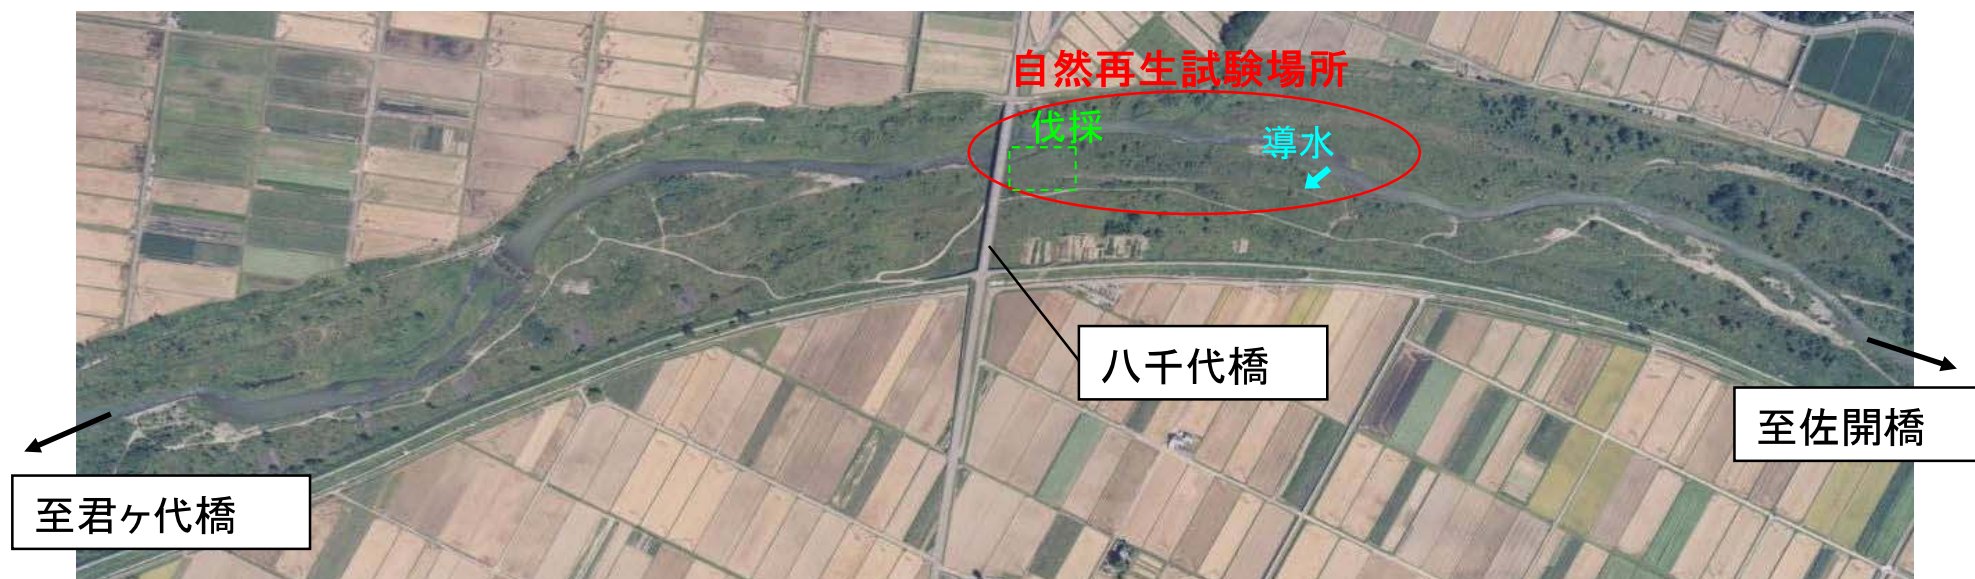
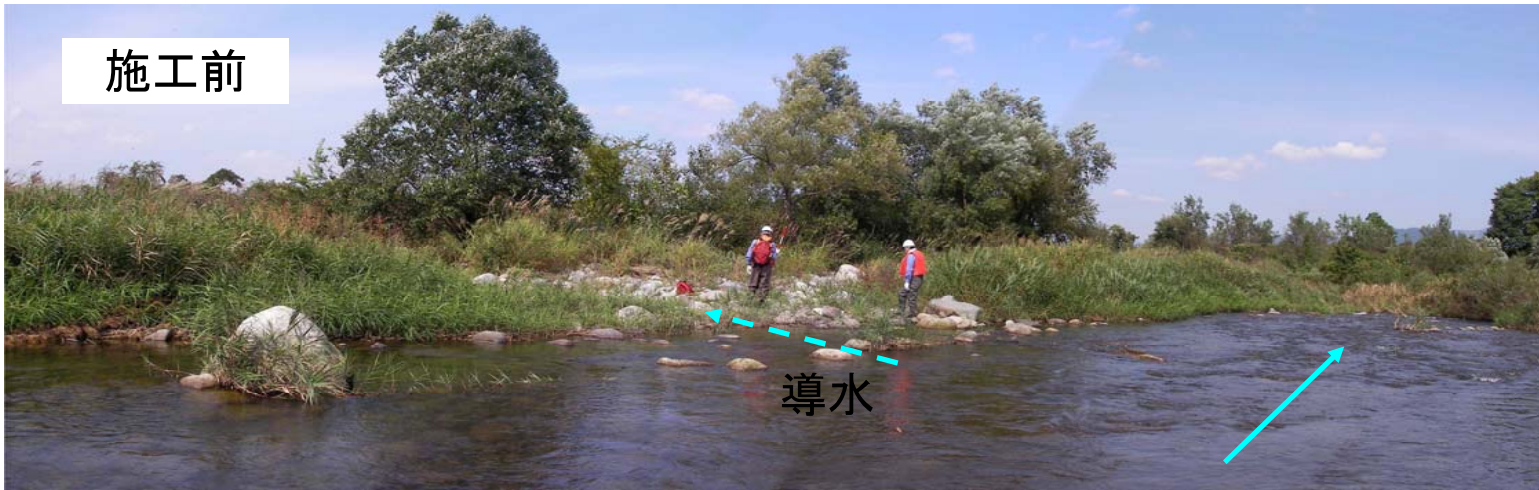
導水路  
の施工

フラッシュ放流時に八千代橋上流左岸側付近に存在する旧河道へ導水(旧河道の再生)するため、旧河道上流部付近の河岸の切り下げ(導水路施工)を行うとともに、導水時の状況確認のため旧河道末端付近のツルヨシ等の伐採を行った。

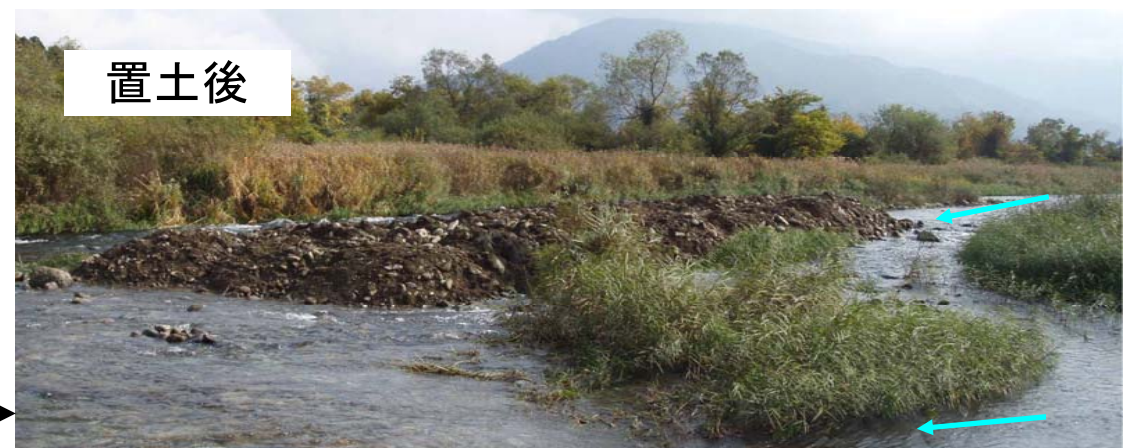
君ヶ代橋より上流約1km(H19年度の直下流側)に、河岸から採取した土砂を置土(土砂投入)した。

H19掘削水路左岸側河川敷の土砂を採取して置土

- ・置土量(土砂投入量)  
約100m<sup>3</sup>

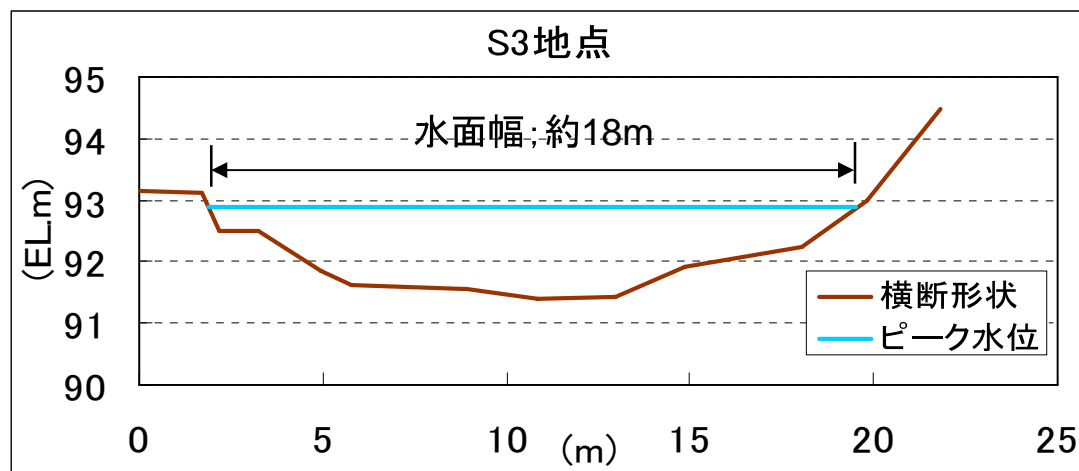
横断形状とピーク時水位図

※フラッシュ放流当日が雨、翌日が雪であったため、設置した杭より痕跡水位を確認することは困難であった。そこで、地盤高調査結果を基に横断形状を作成した図に、導水量調査で計測した流量ピーク時の水位を併記してものを以下に示す。

■ S2、S3地点の流量ピーク時の水位より、流量ピーク時には、水面勾配が約1/250、水面幅が約12~18mで旧河道を流下していたと推定される。

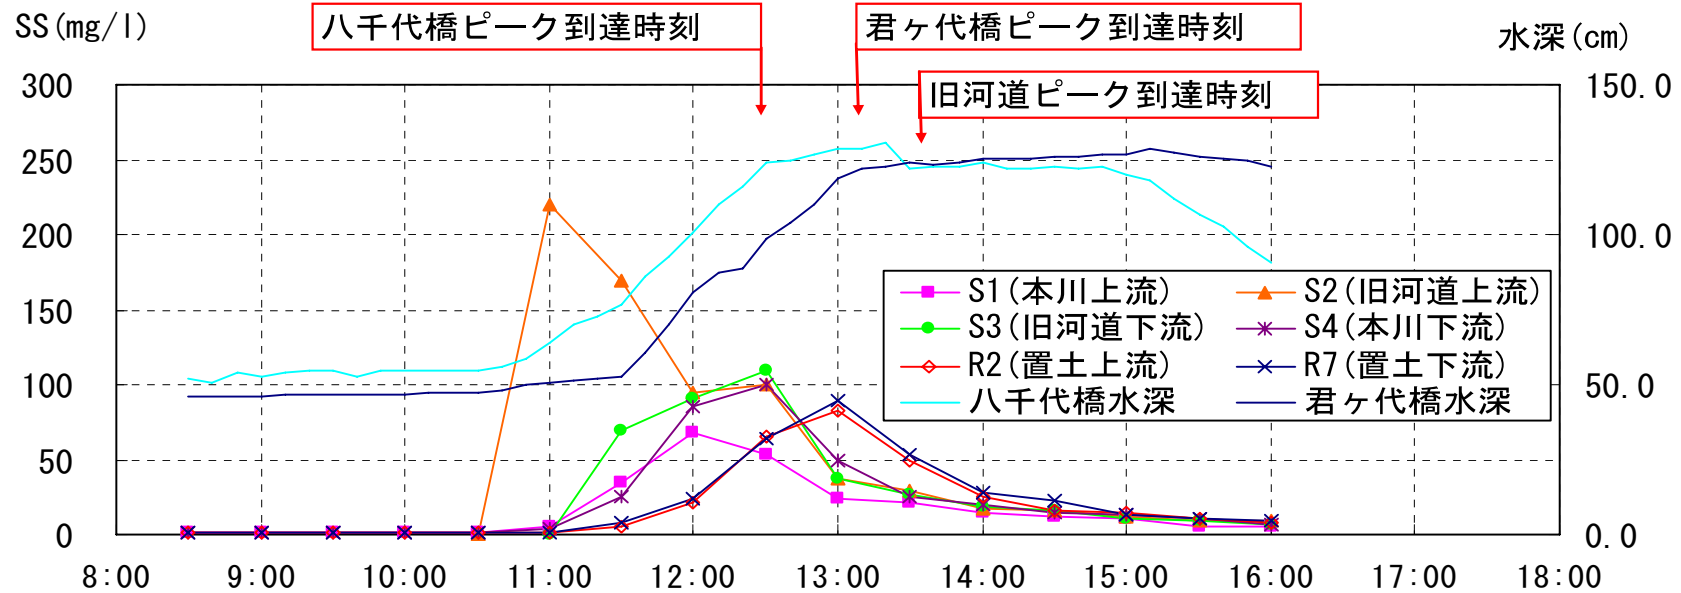
各地点のSS波形と八千代橋、君ヶ代橋の水深変化図  
(参考に置土上下流地点のSS波形を示す)

- S2(旧河道上流)地点は、本川水が旧河道に流入しはじめたタイミングで、濁りのピークが発生している。これは、導水路入口からS2地点までに(主に導水路部に)堆積していた微細粒土砂が初期にフラッシュされたためと考えられる。
- S2地点以外の調査地点では、流量のピーク到達前もしくは同じタイミングで、濁りのピークが発生している。

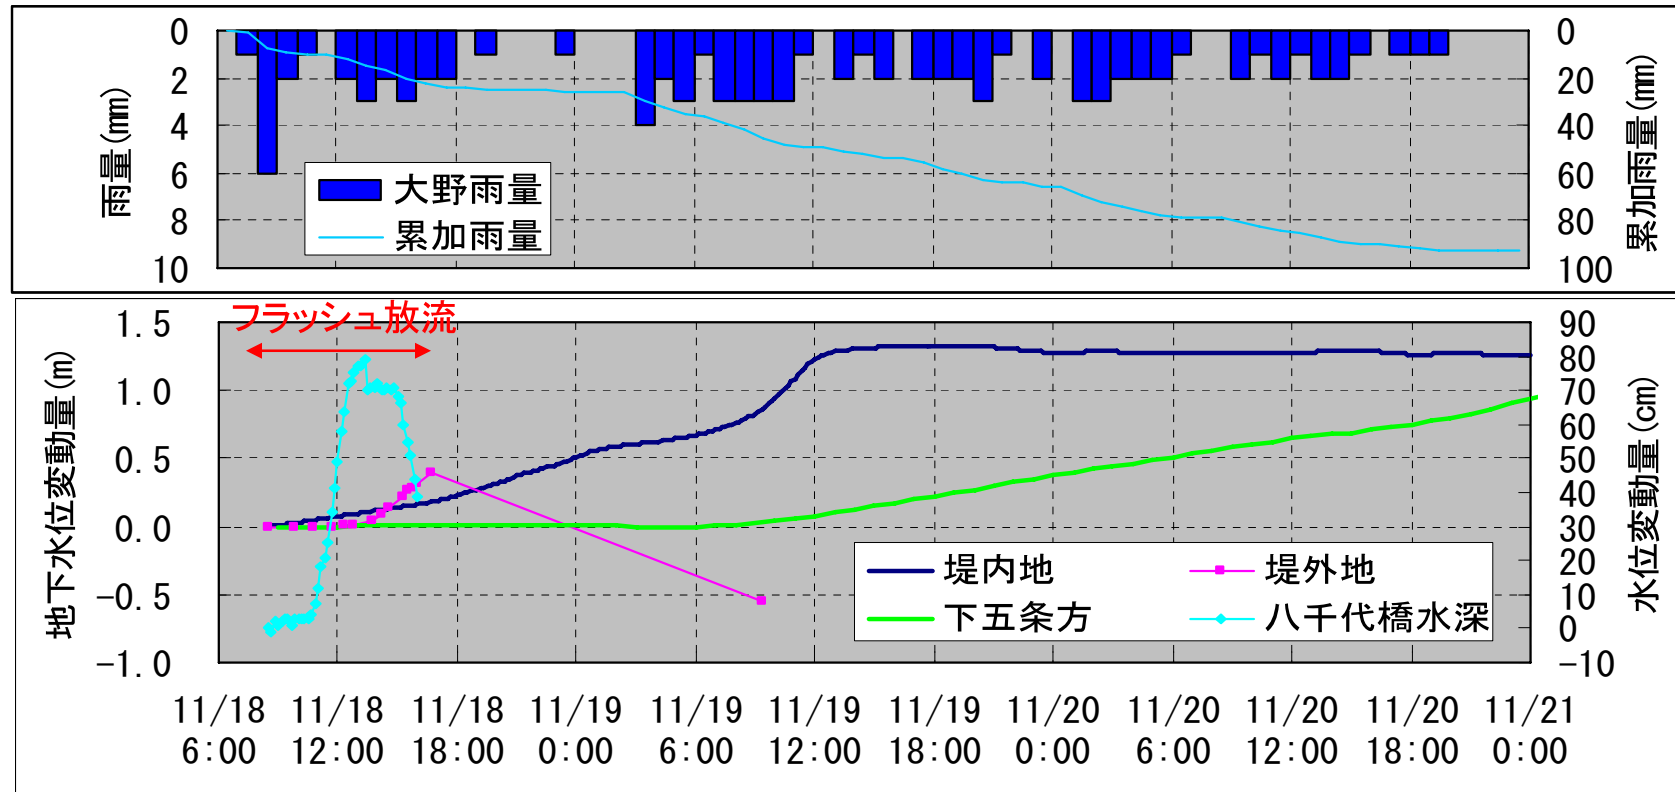
フラッシュ放流開始時(8:30)を基準とした地下水水位変動量と水位変動量

- 堤内地地点は、雨量に連動して11/19の12時頃まで上昇し、その後徐々に減少する傾向を示している。
- 堤外地地点は、流量のピーク到達後よりフラッシュ放流終了時点まで上昇し、翌日には低下している。
- 下五条方地点は、立ち上がりの遅れはあるものの、雨に連動し上昇する傾向を示している。
- 以上より、堤外地地点は真名川の流量(水位)に影響を受けて変動していると考えられるものの、フラッシュ放流後には初期水位よりも低下しており、堤内地・堤外地地点とも真名川との明確な関係は確認できなかった。

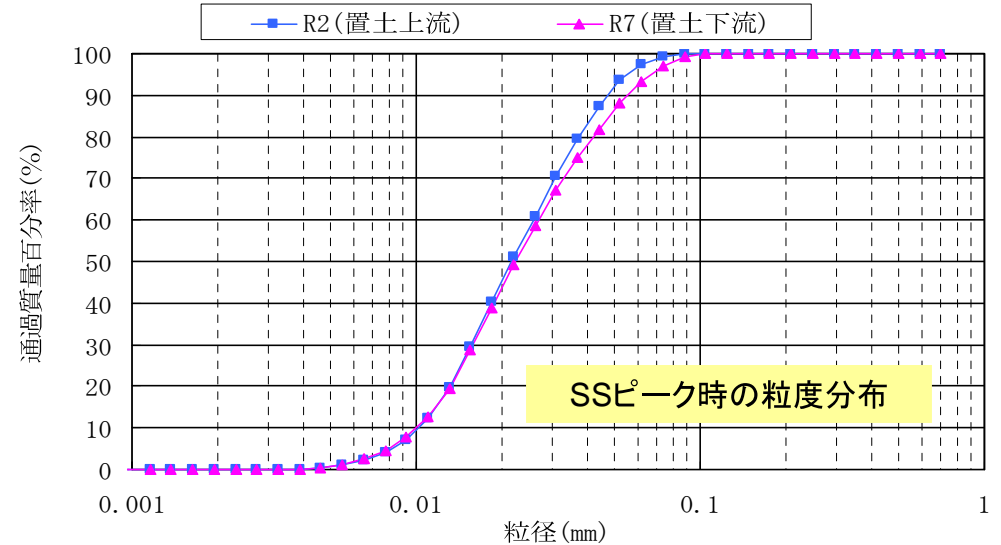
R2、R7地点のSSピーク時の粒度分析結果を右図に示す。SS粒度は最大でも0.1mm程度であり、D60は概ね0.02~0.03mmであった。

※分析方法:レーザー回折散乱法(マイクロトラック法)

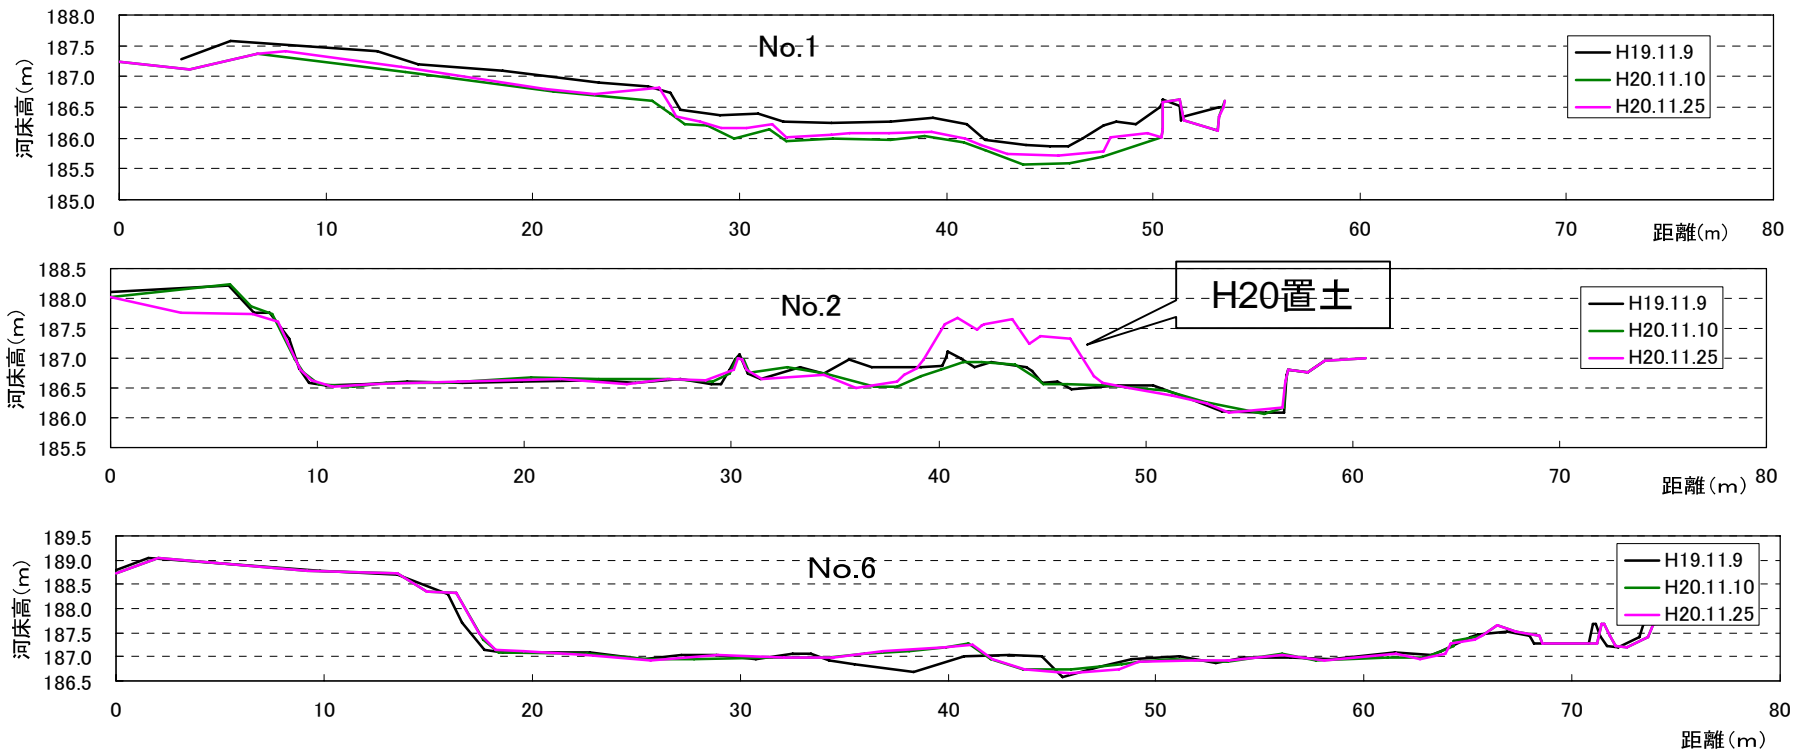
横断形状比較図(変動量の多い断面を表示)

- 1年間の自然出水の影響で、掘削水路と本川の合流点付近の河床が大きく侵食されている。
- 掘削水路流入部付近は堆積傾向にある。

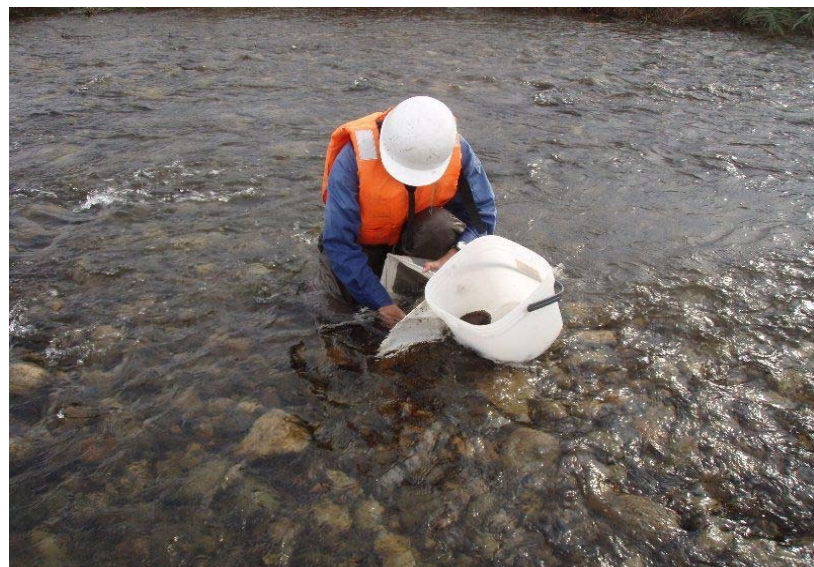
定量採取の状況写真

- ・定性採取、定量採取
