- 平成22年4月のフラッシュ放流試験結果
- 平成22年度の弾力的管理試験実施方針

平成22年4月の
フラッシュ放流試験結果

平成22年度の 弾力的管理試験実施方針

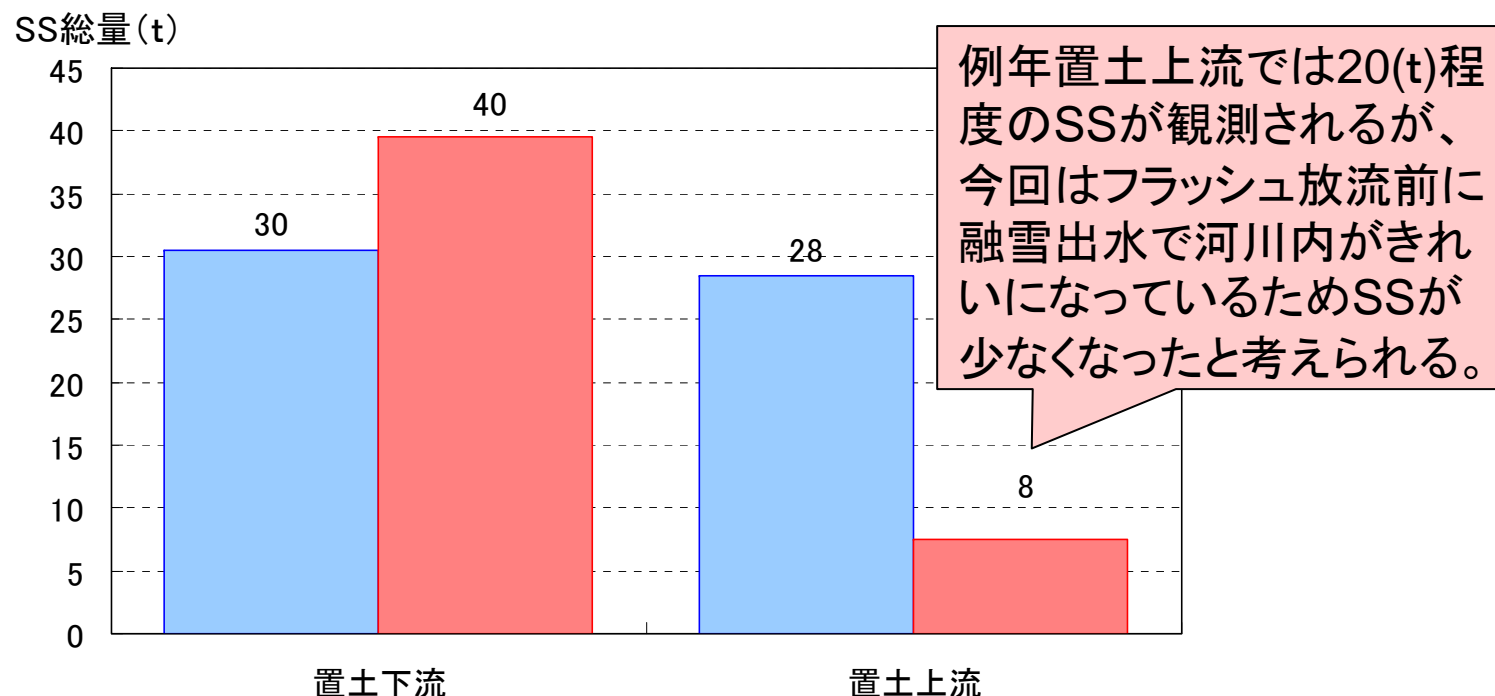
土砂収支 (SS成分)

※1:SSは各地点実測値に基づく。

※2:比重は $2.65(t/m^3)$ とした。

※3:流量については、五条方下の流観データをもとに、採水時間毎の流量を内挿で求めた。

※4:総量を求めた時間はH22.4.14 9:30~17:00である。

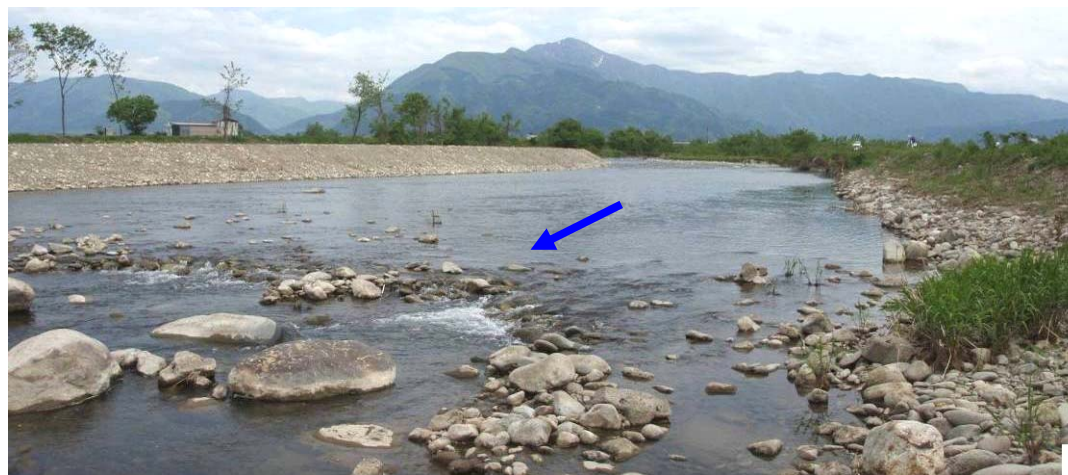
淵①

水深が深い箇所では大きな粒径の礫が多く見られた。

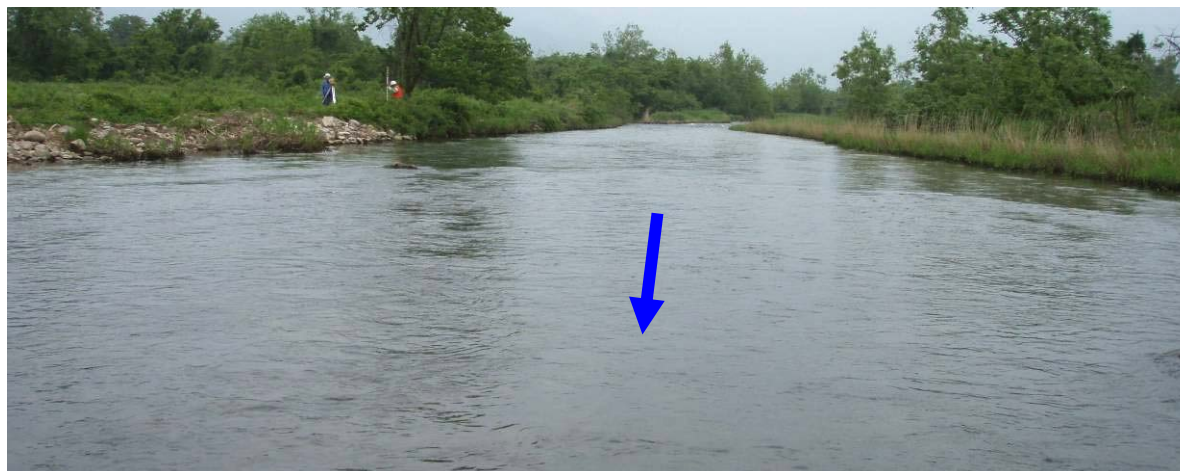
淵②

淵①と比べて粒径が小さい砂礫が多い。
