■平成23年4月のフラッシュ放流試験内容

平成23年4月の フラッシュ放流試験内容

平成23年4月のフラッシュ放流試験内容(計画)

フラッシュ放流前 調査結果

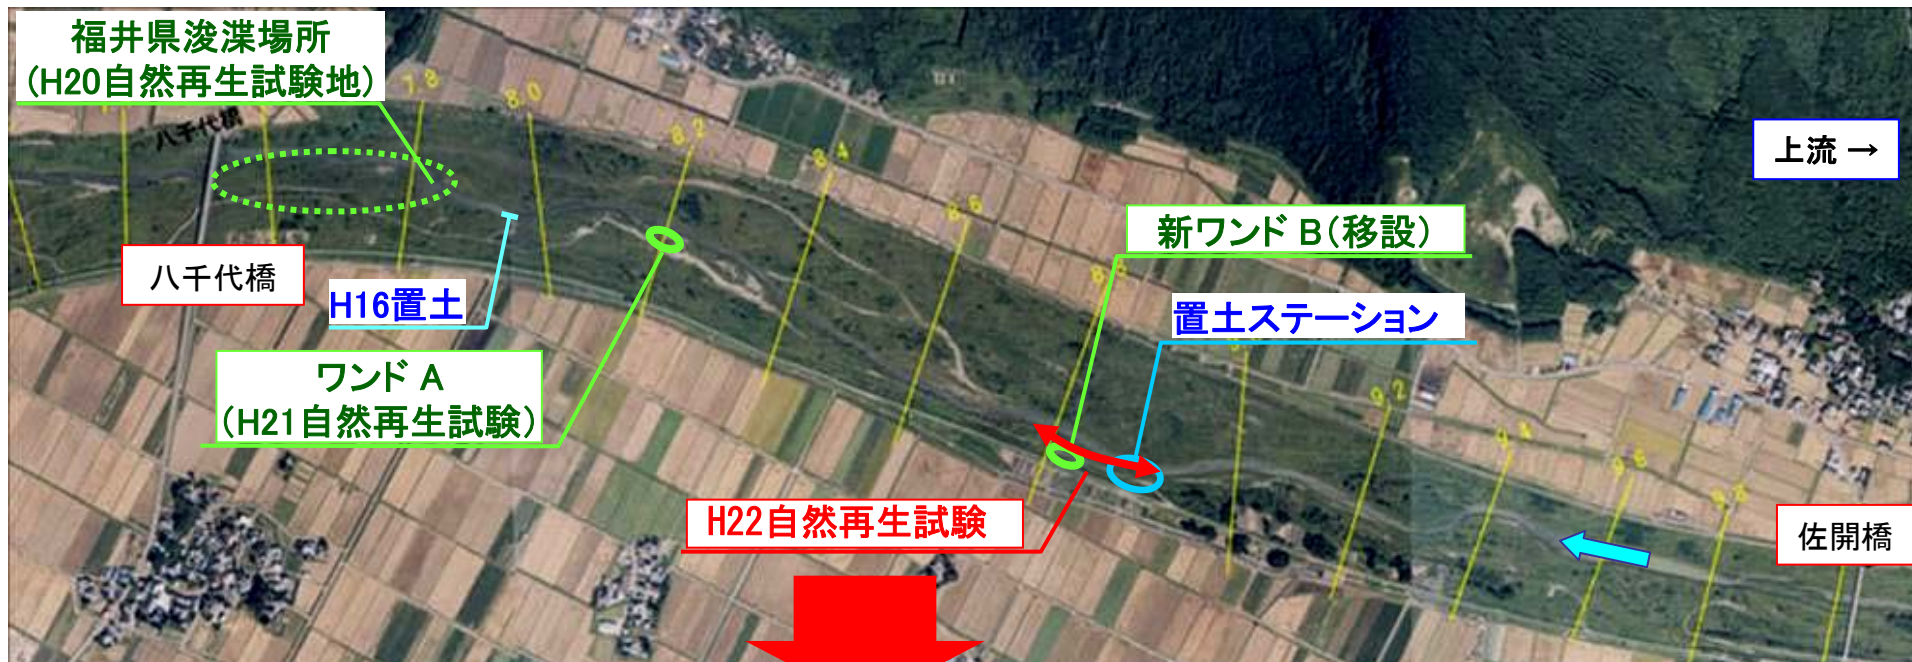
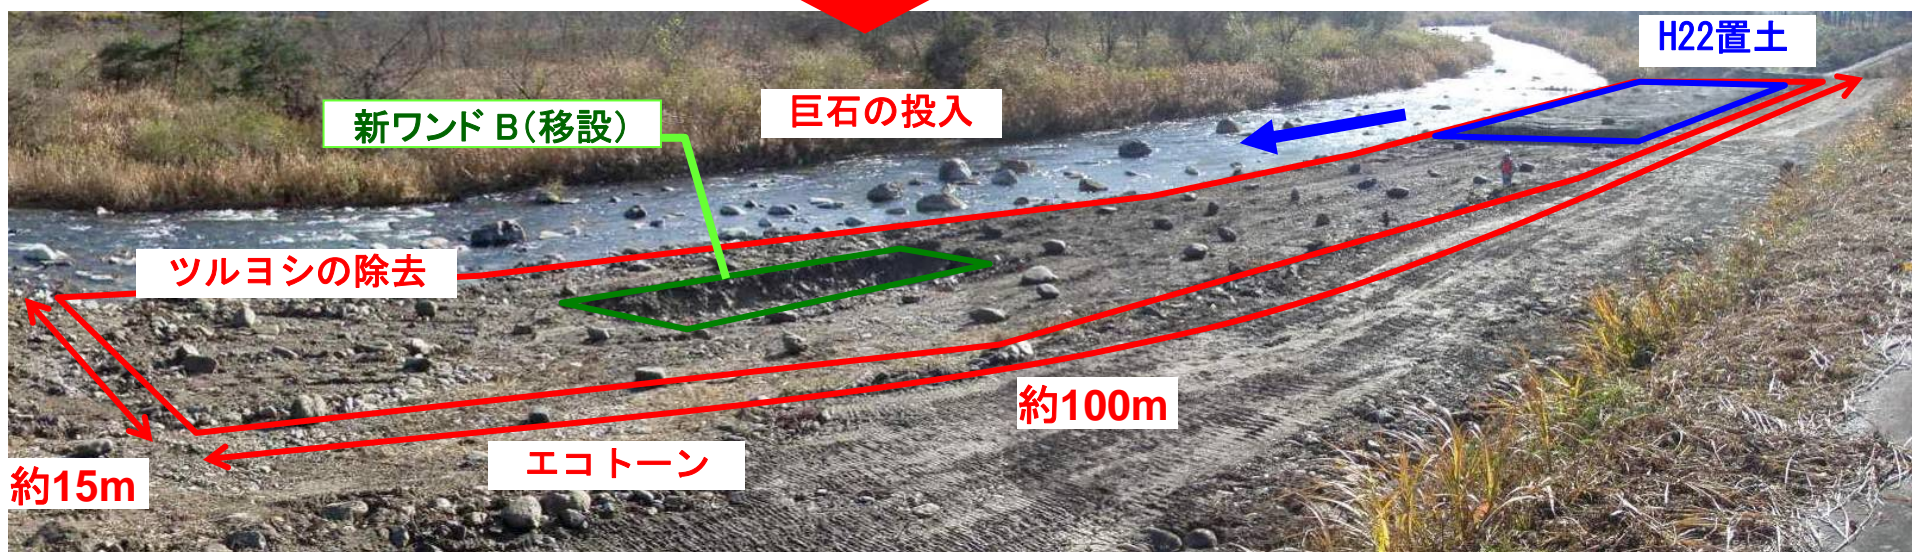
施工状況

(2010/12/9撮影)

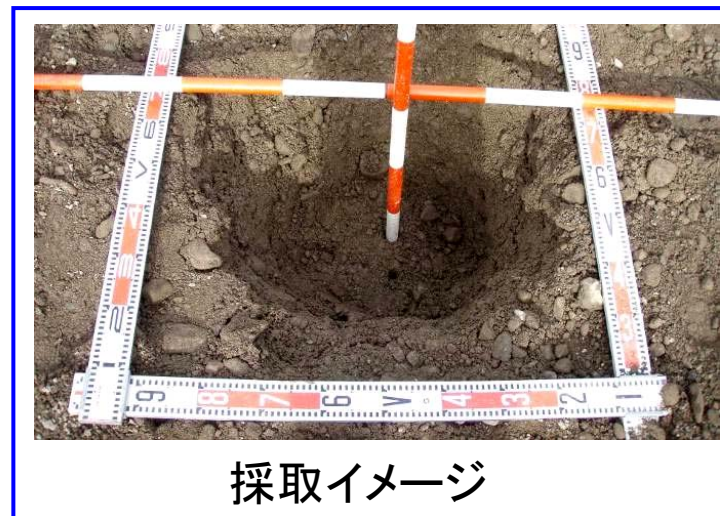
採取イメージ

置土中心付近の置土材料を採取し、JIS規格に従い、ふるい分析、沈降分析を実施する。

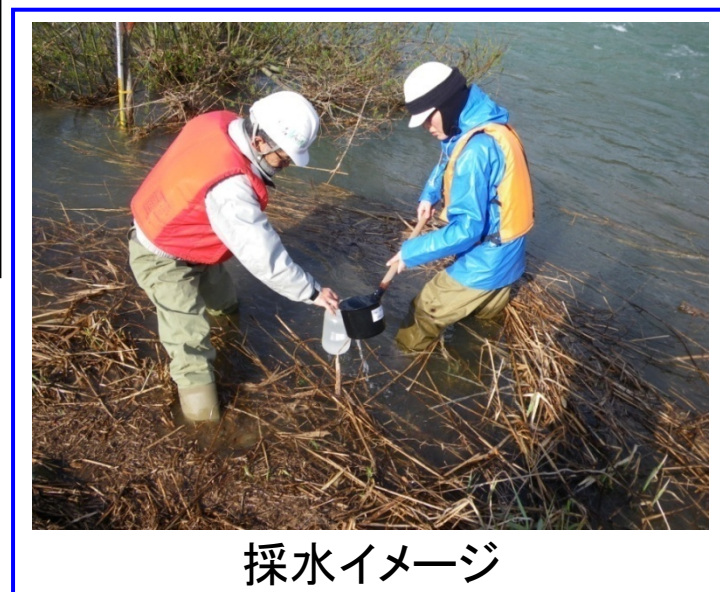
採水イメージ

安全な場所から柄杓またはバケツにて採水し、採水した検体を室内にて分析(濁度、SS、SS粒度)する。

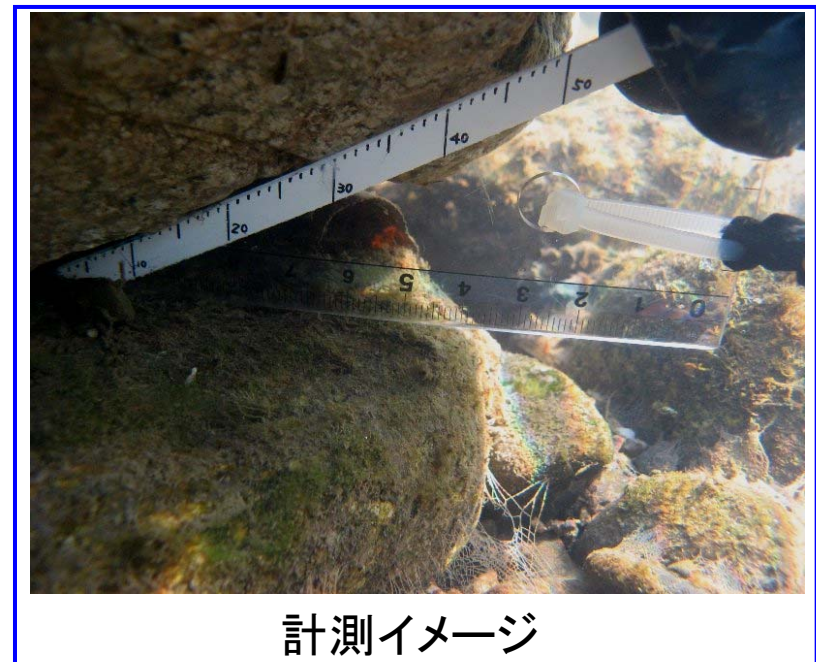
- ①対象物(礫・置石)の上流側を上方向とし,下図のように8方向から三角定規を挿入し,それ以上挿入できない時の対象物と河床表面の間隙を計測。また,間隙の様子を写真撮影する。
- ②対象物四隅(右上,右下,左下,左上)付近の水深,流速を計測し,対象物付近の平均水深,平均流速を算出する。 ※間隙が50mm以上のものは50mmとする。

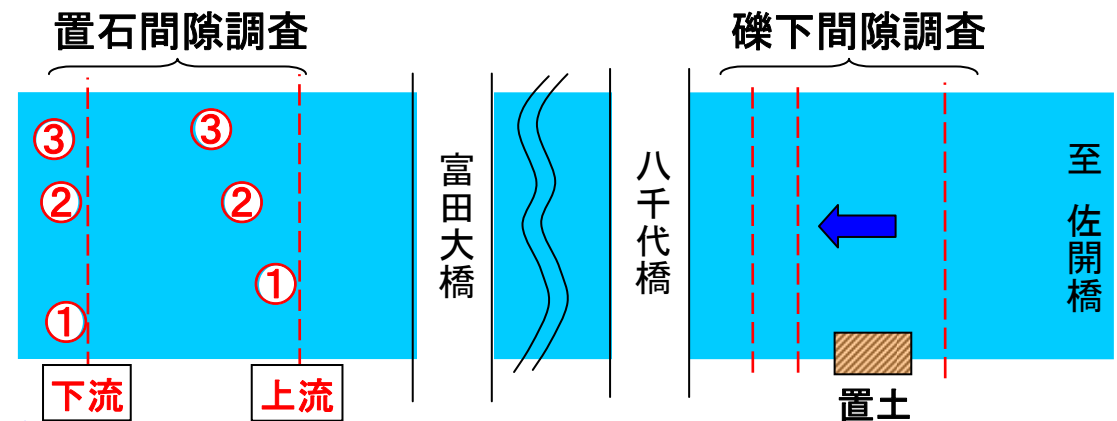
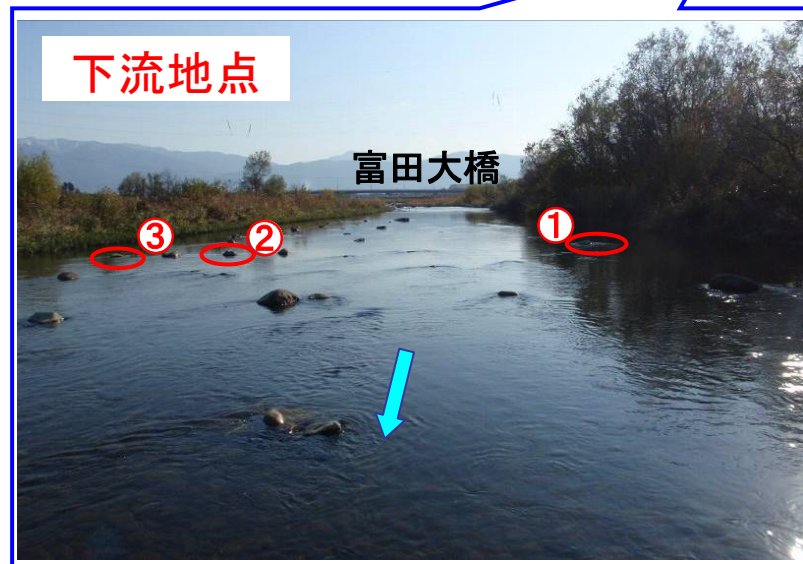
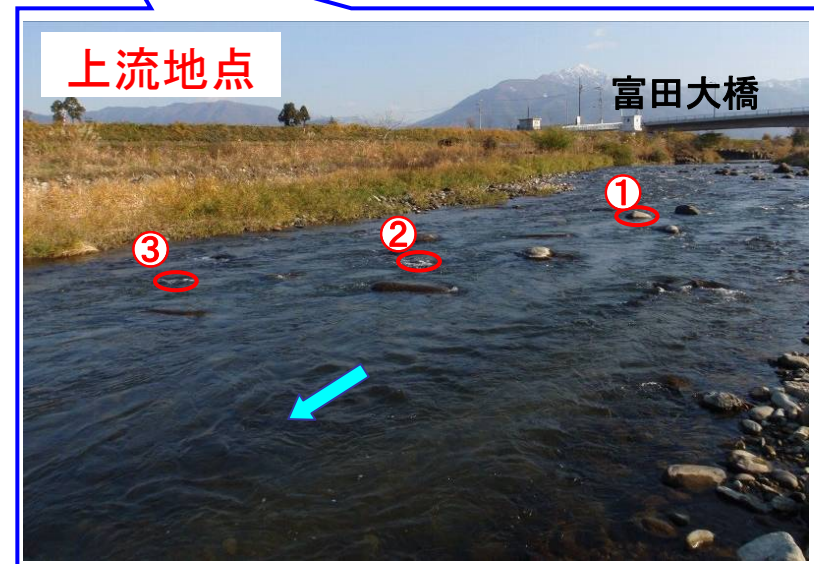
置土地点より上流1側線、下流2測線の計3側線で実施。
各測線で調査区画(1m×1m)を3箇所設定(流心,中間部,河岸)

- ・上流: 富田大橋より下流約150m
 - ・下流: 富田大橋より下流約400m
- ※1測線あたり3つの置石を調査

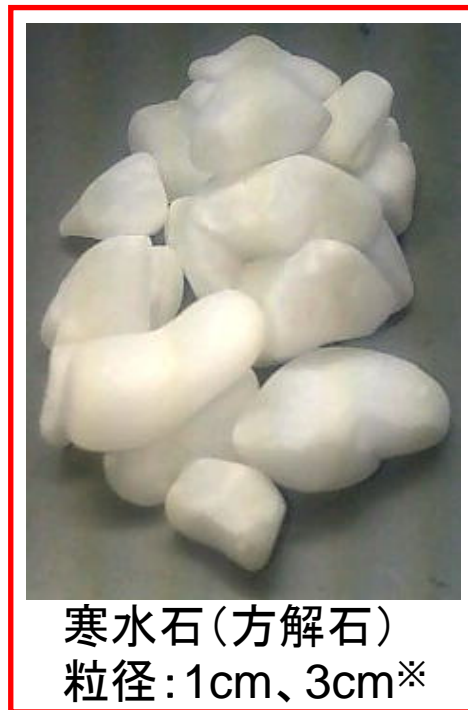
トレーサーの設置イメージ (平面図)

フラッシュ放流前にトレーサーとなる材料(寒水石)を置土に設置し、フラッシュ放流後にトレーサー材料の流下状況を確認する。

※1cm粒径: H22置土材料の20%粒径程度
3cm粒径: H22置土材料の35%粒径程度

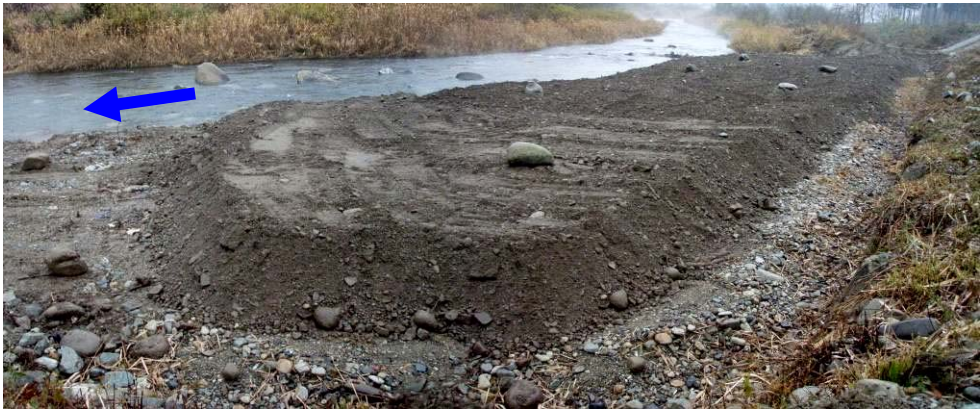
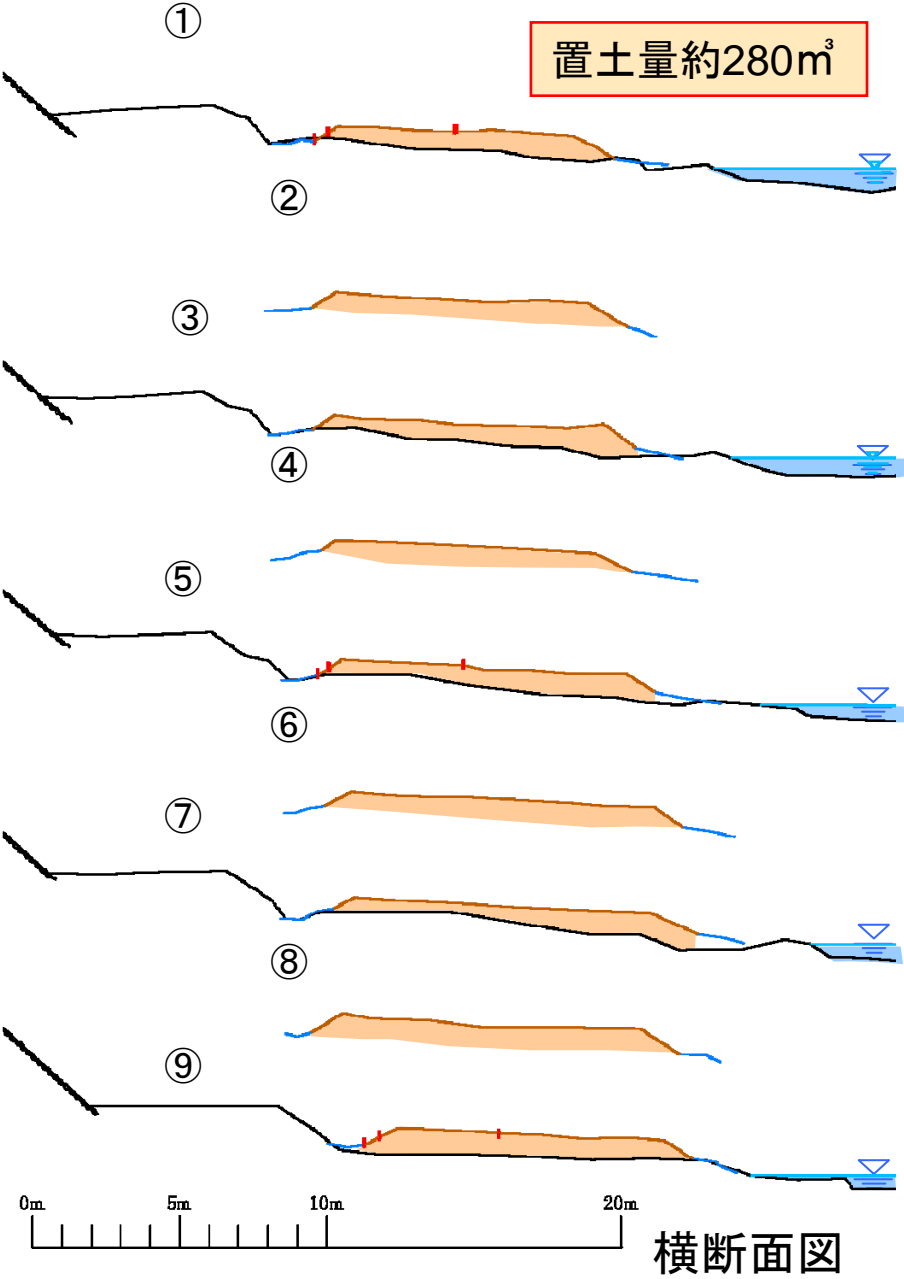
地形調査

長さL約40m × 幅W約12m × 高さH約0.7m、置土量V約280m³

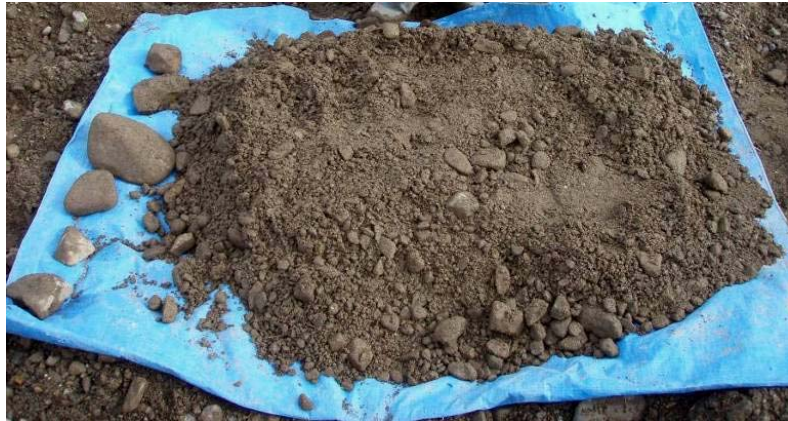
粒度分析

H21置土と比べて細かい材料となっている。

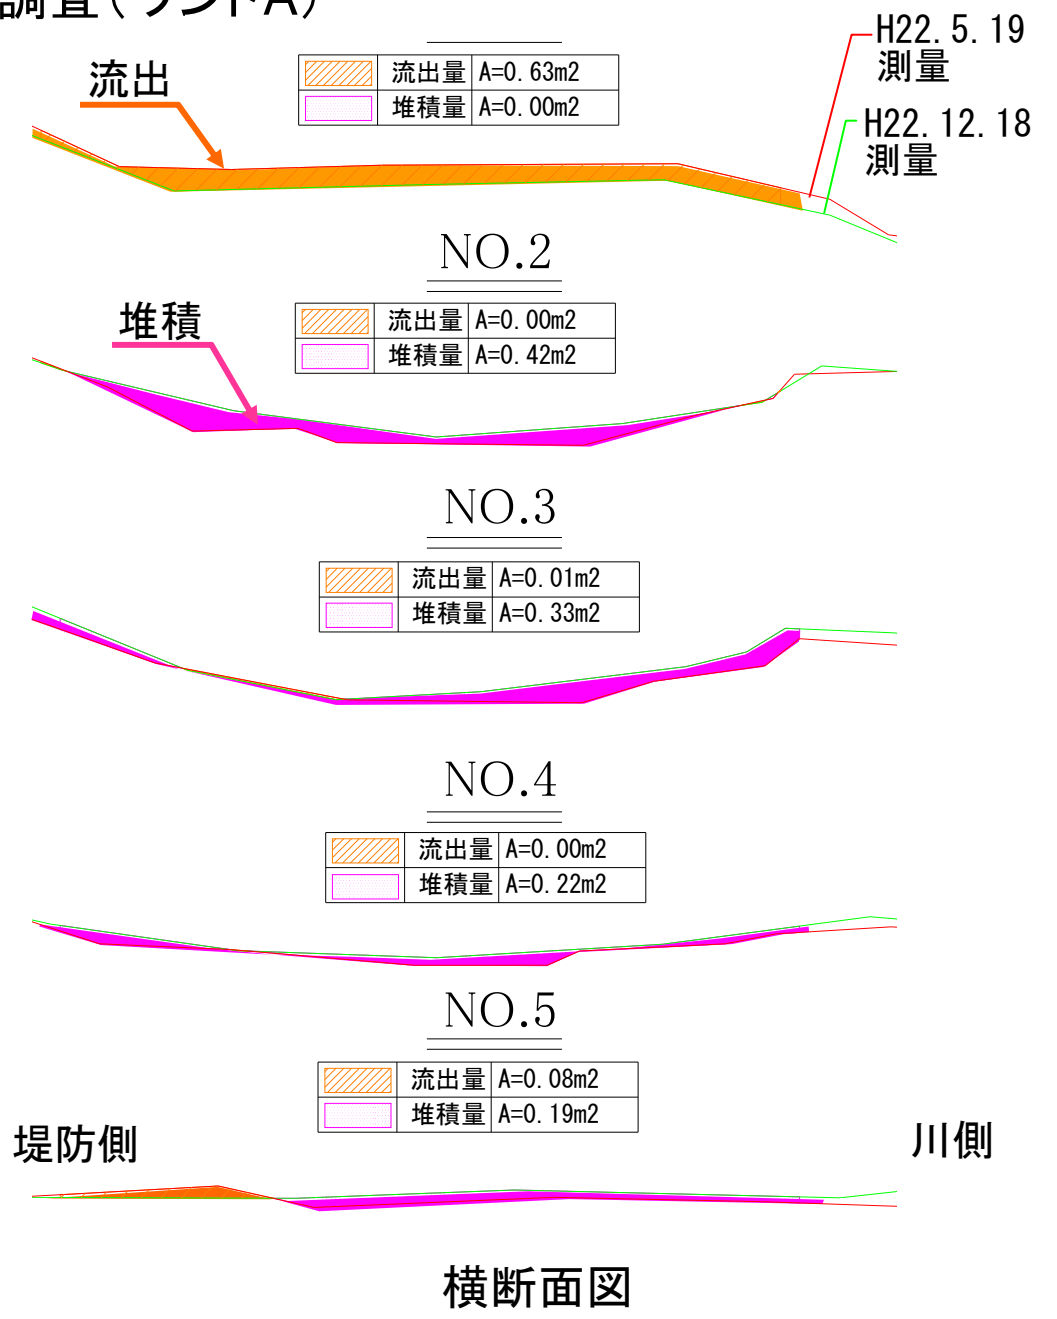
地形調査(ワンドA)

最深部及び緩傾斜(No.2~No.5)で堆積が確認された。

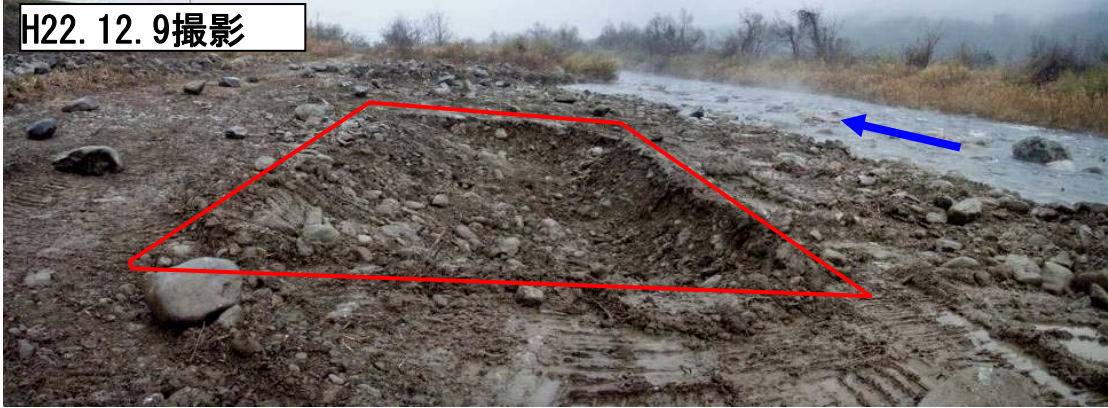
地形調査(新ワンドB)

長さL約10m × 幅W約5m × 深さ(最深部)約0.7m

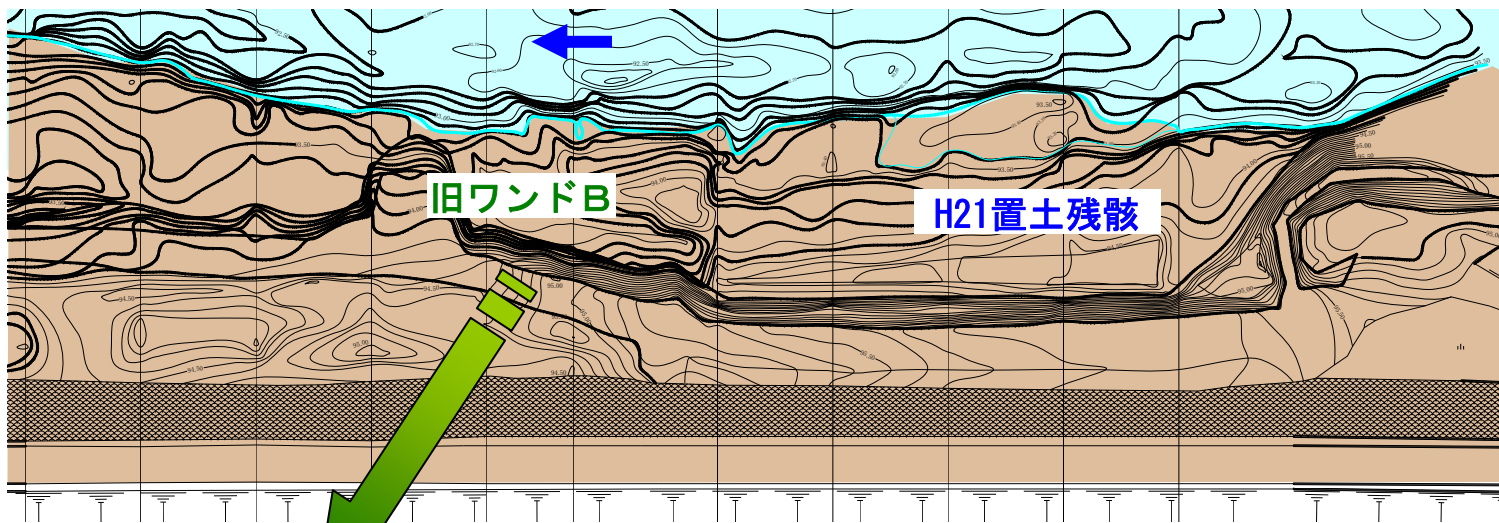
施工前
平面図

長さL約100m×幅W約15mの範囲が緩傾斜、上流側に置土、
下流側に新ワンドBを移設。

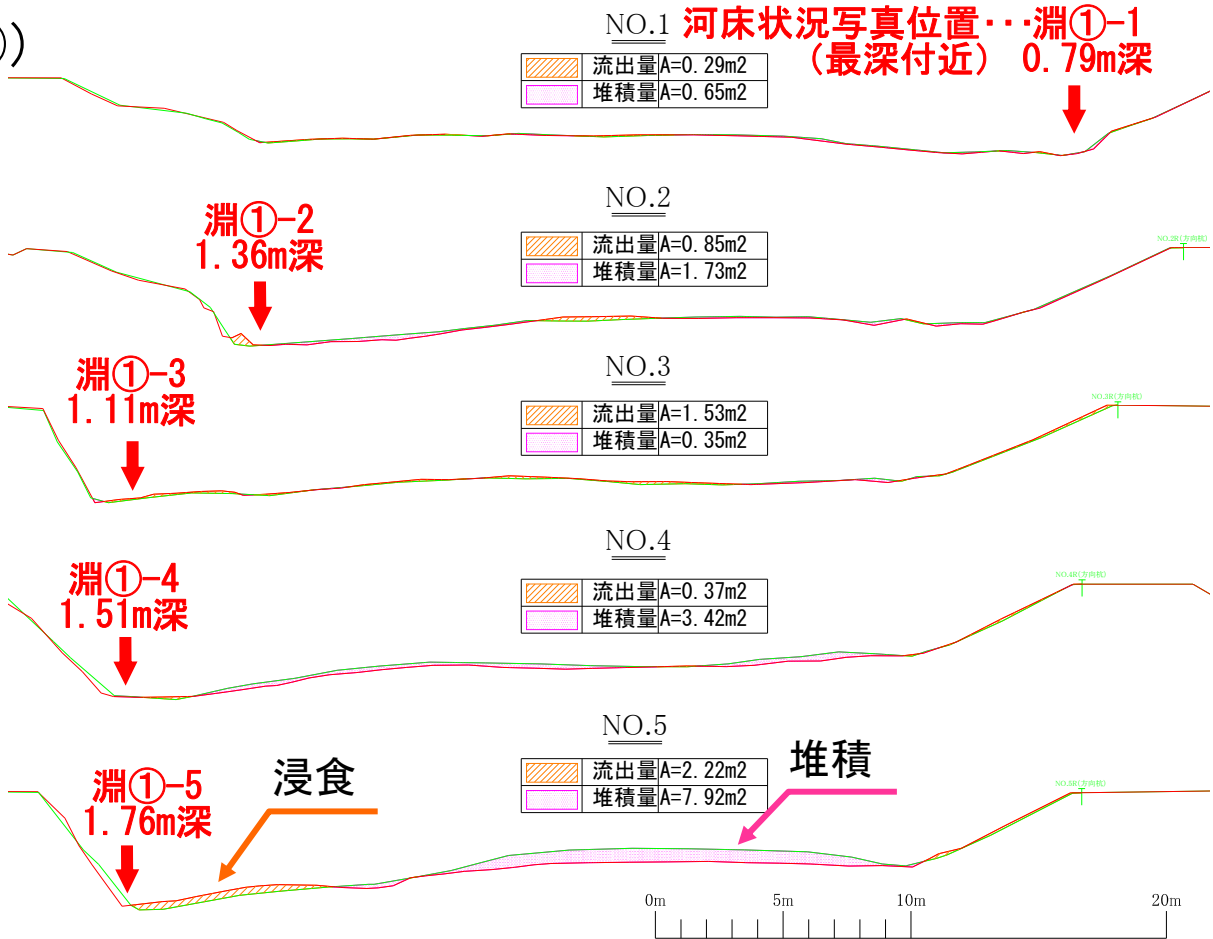
地形変化(淵①)

No.5~4の淵で浸食、淵の端で堆積が確認された。

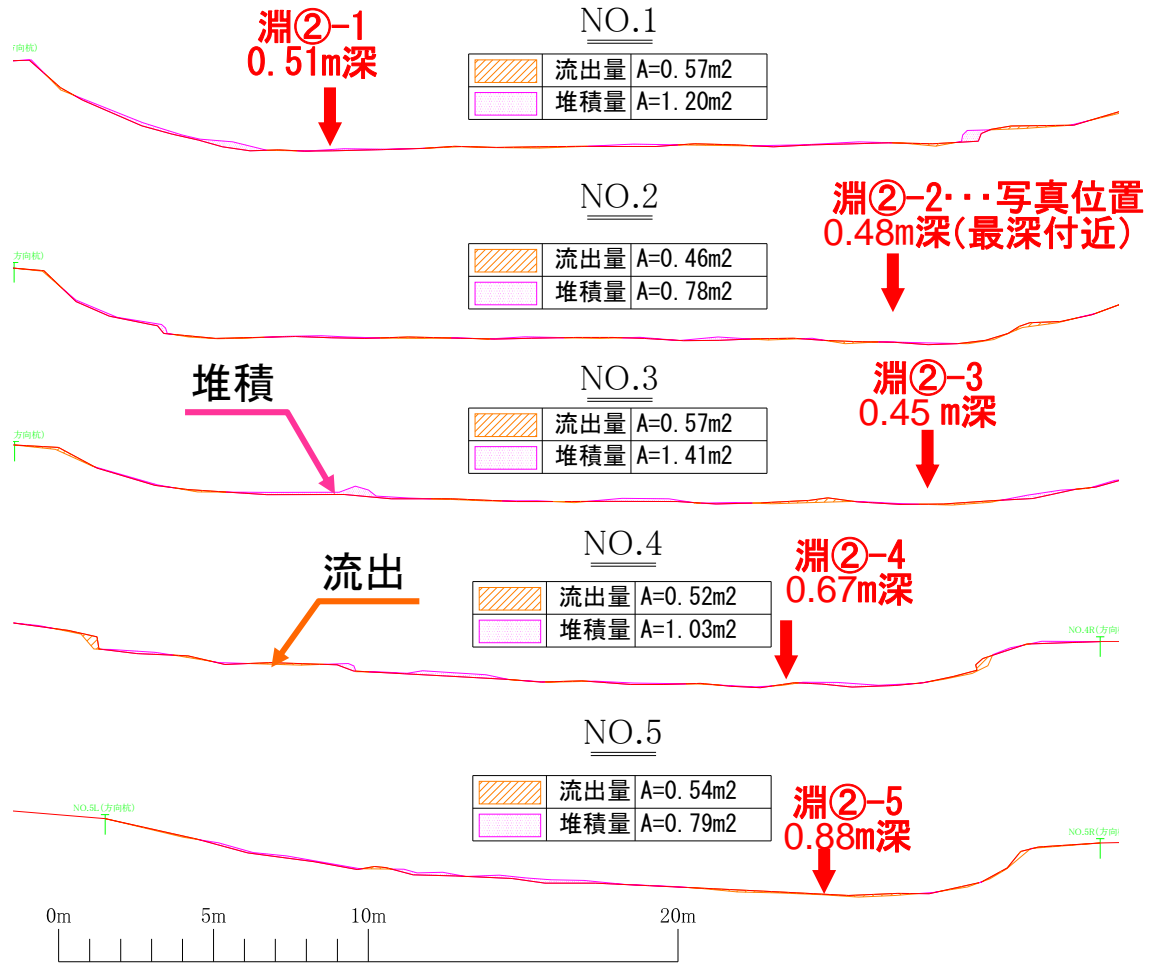
地形変化(淵②)

大きな変化は確認されなかった。

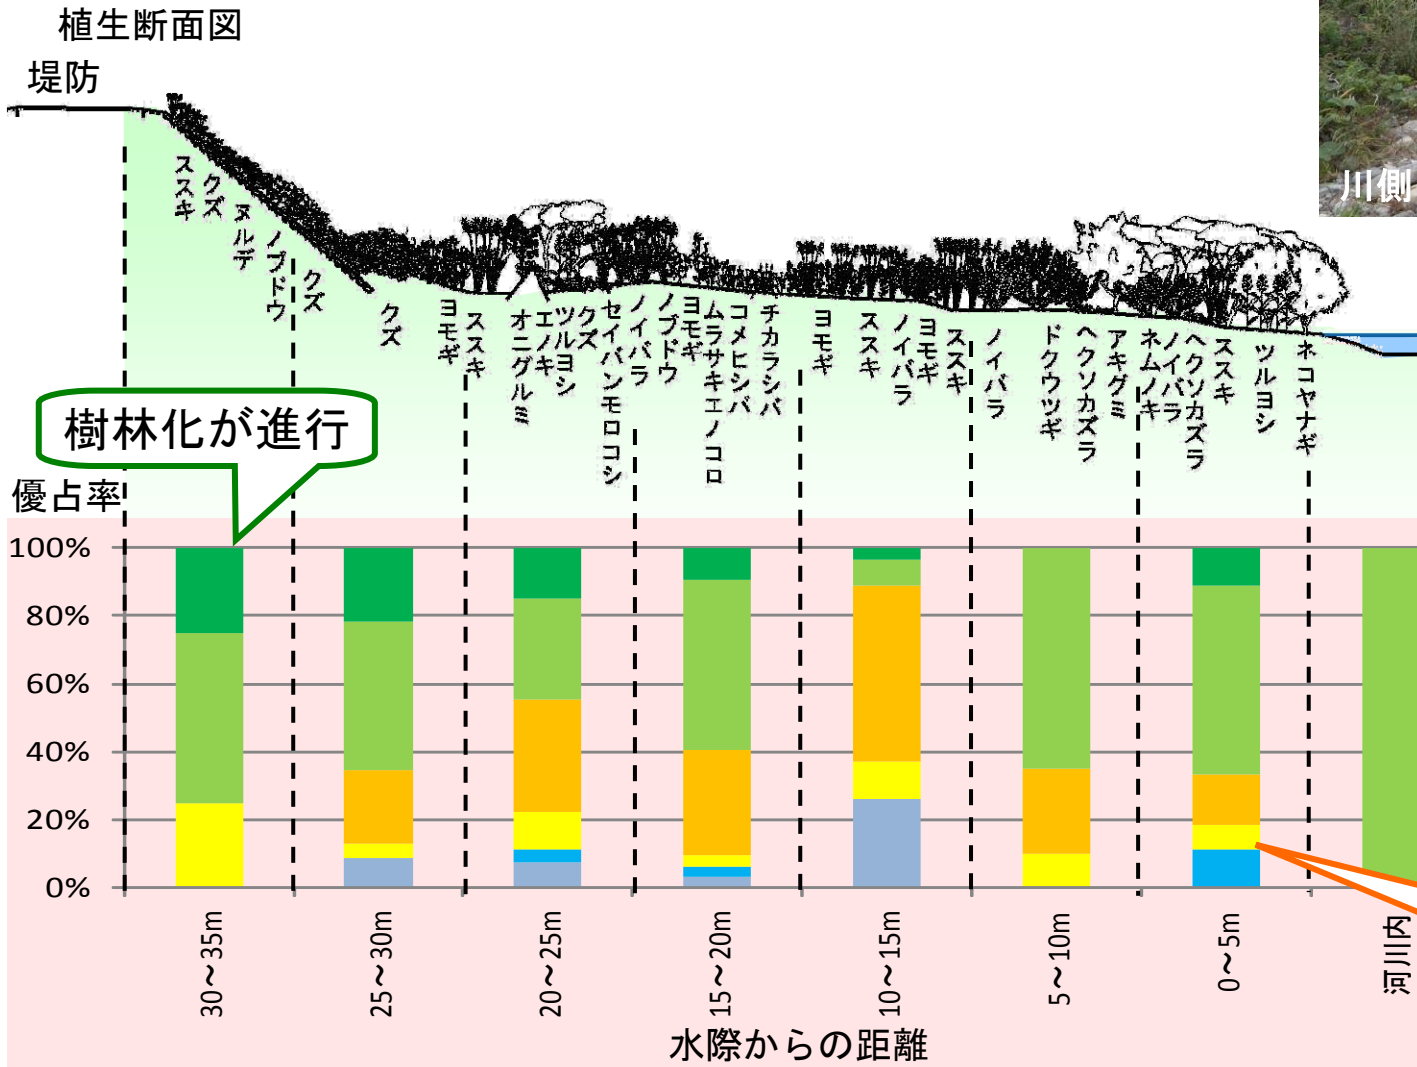
植生断面調査【H22度自然再生試験地(新ワンドB移設箇所)】

水際でも乾燥化が進行

施工前は乾燥化・樹林化が進行している場所であった。
