平成23年度 真名川ダム 弾力的管理検討委員会

- 平成23年度の実施結果
- 平成24年度の実施計画

2012/2/29
大野市文化会館

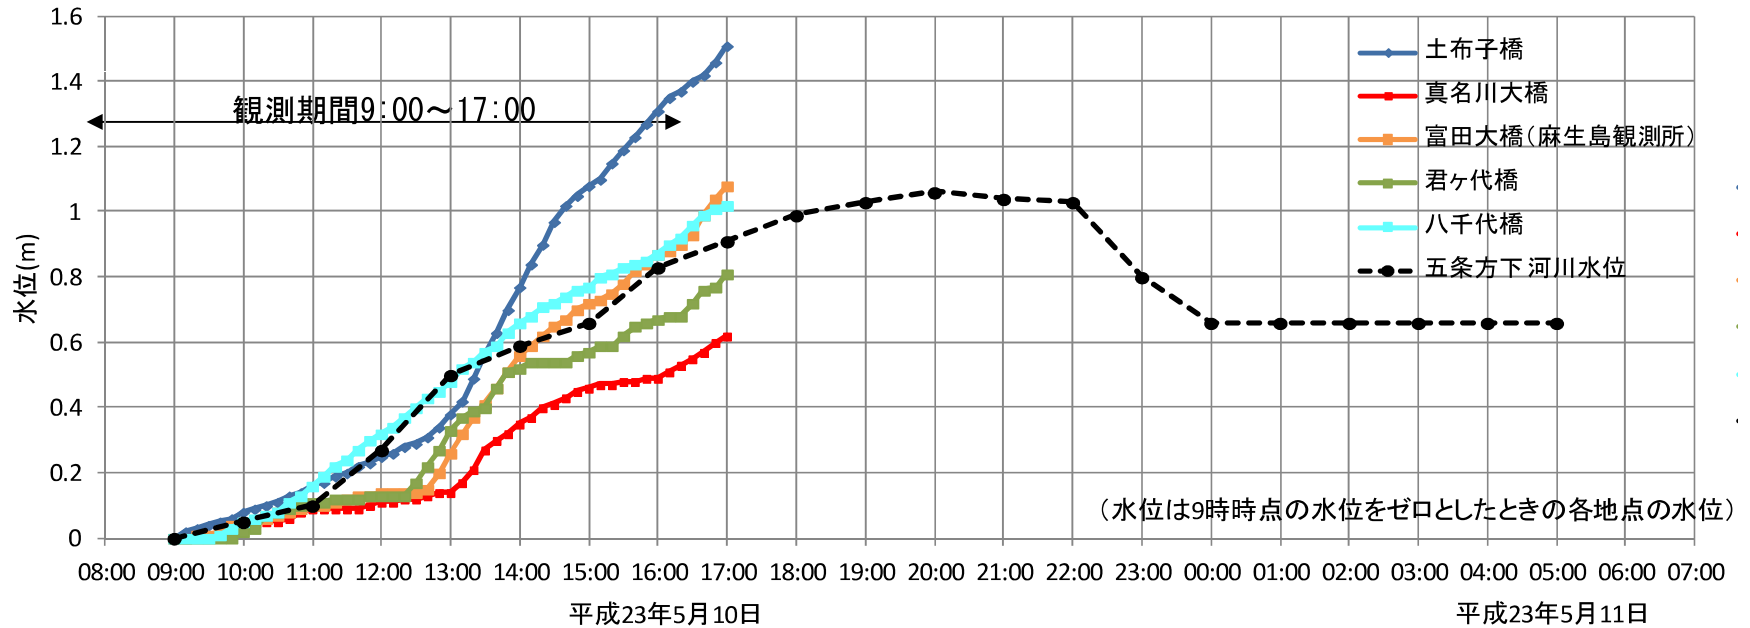
調査結果(水位観測)

- ・土布子橋を除き、概ね0.6~1.0m水位が上昇(土布子橋の水位上昇は合流の影響有り)
- ・放流がピークとなる前に観測が終了しているため、さらに水位上昇していた可能性あり

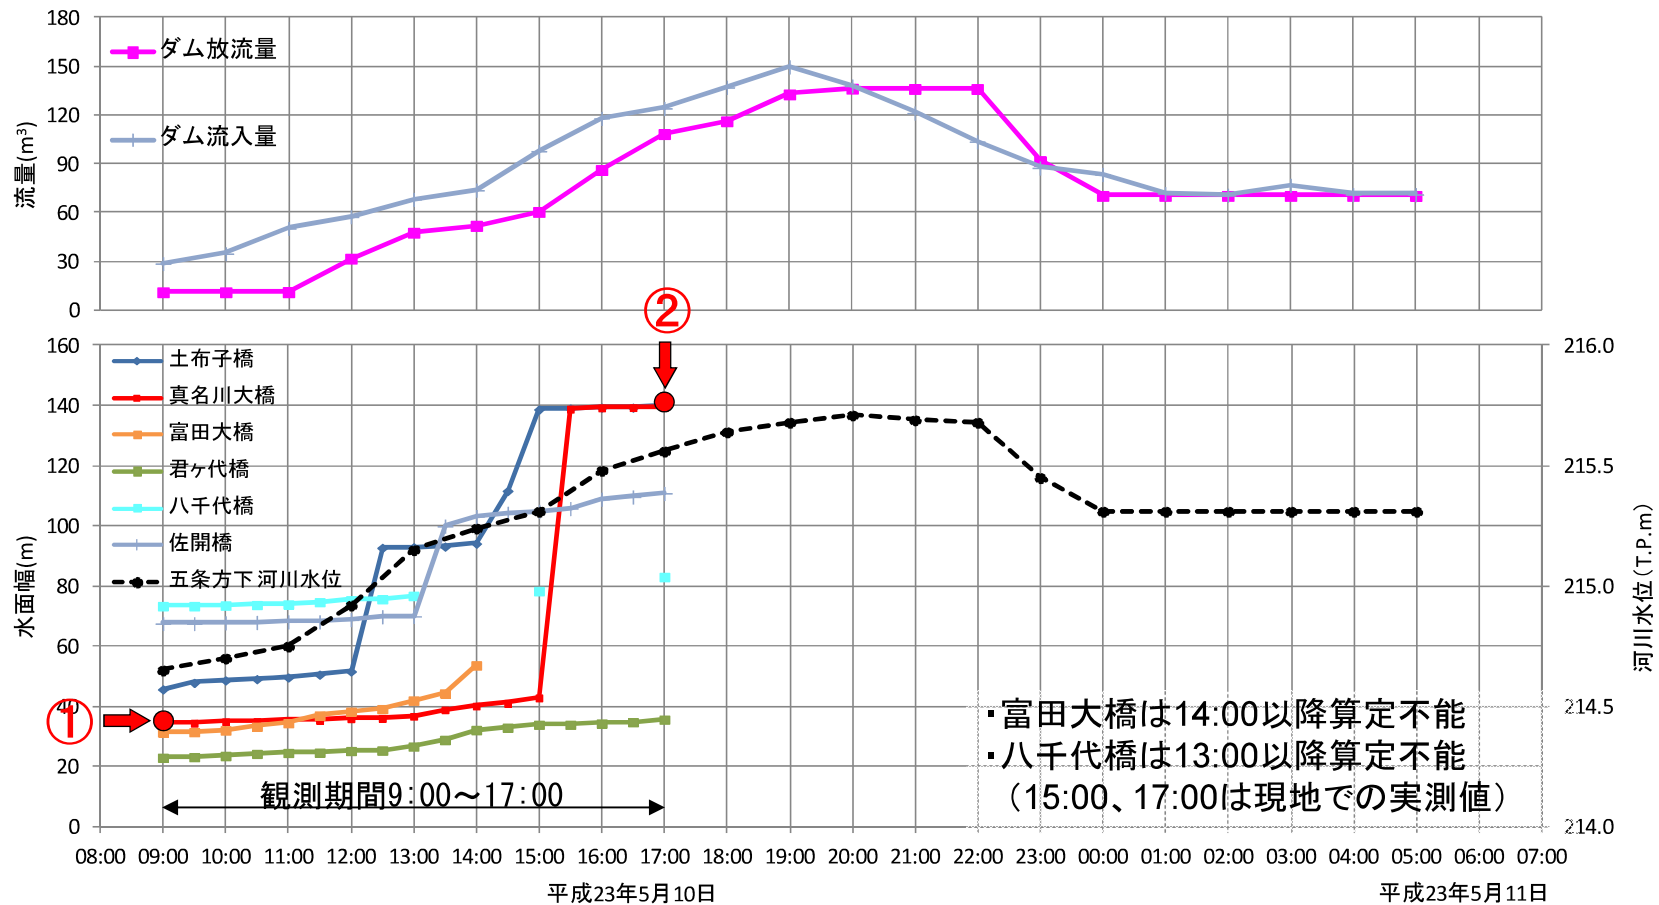
調査結果(水面幅観測)

- ・真名川大橋では約100m水面幅が拡大
- ・放流がピークとなる前に観測が終了しているため、さらに水面幅が拡大していた可能性あり

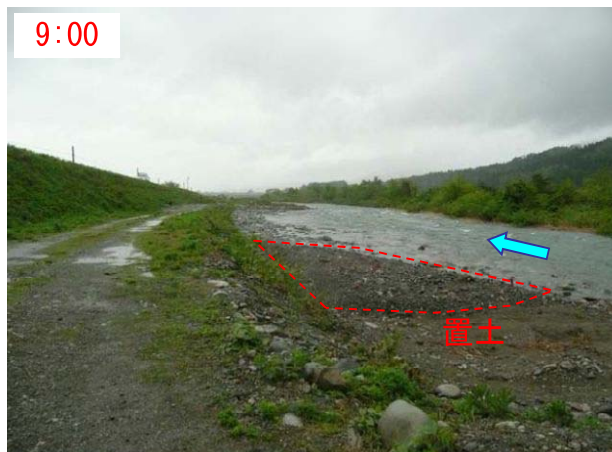
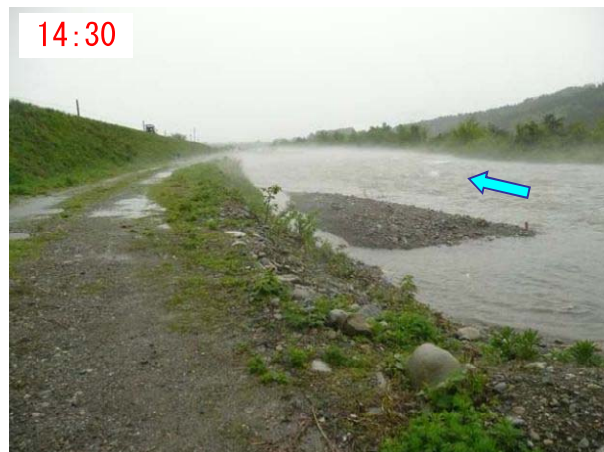
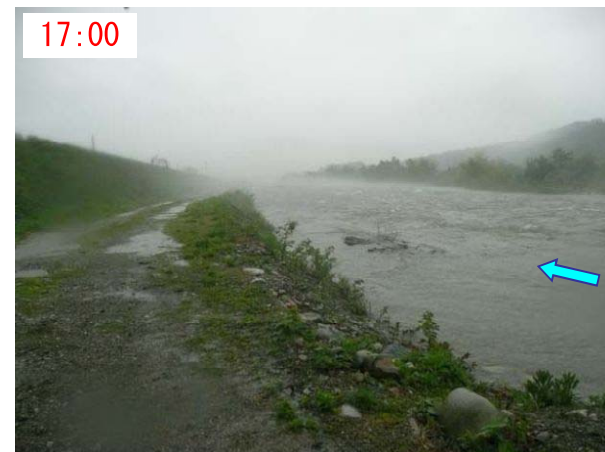
融雪出水中の置土ステーションの様子(平成23年5月10日)

17:00時点では、置土のほぼ全体が水に浸かっている

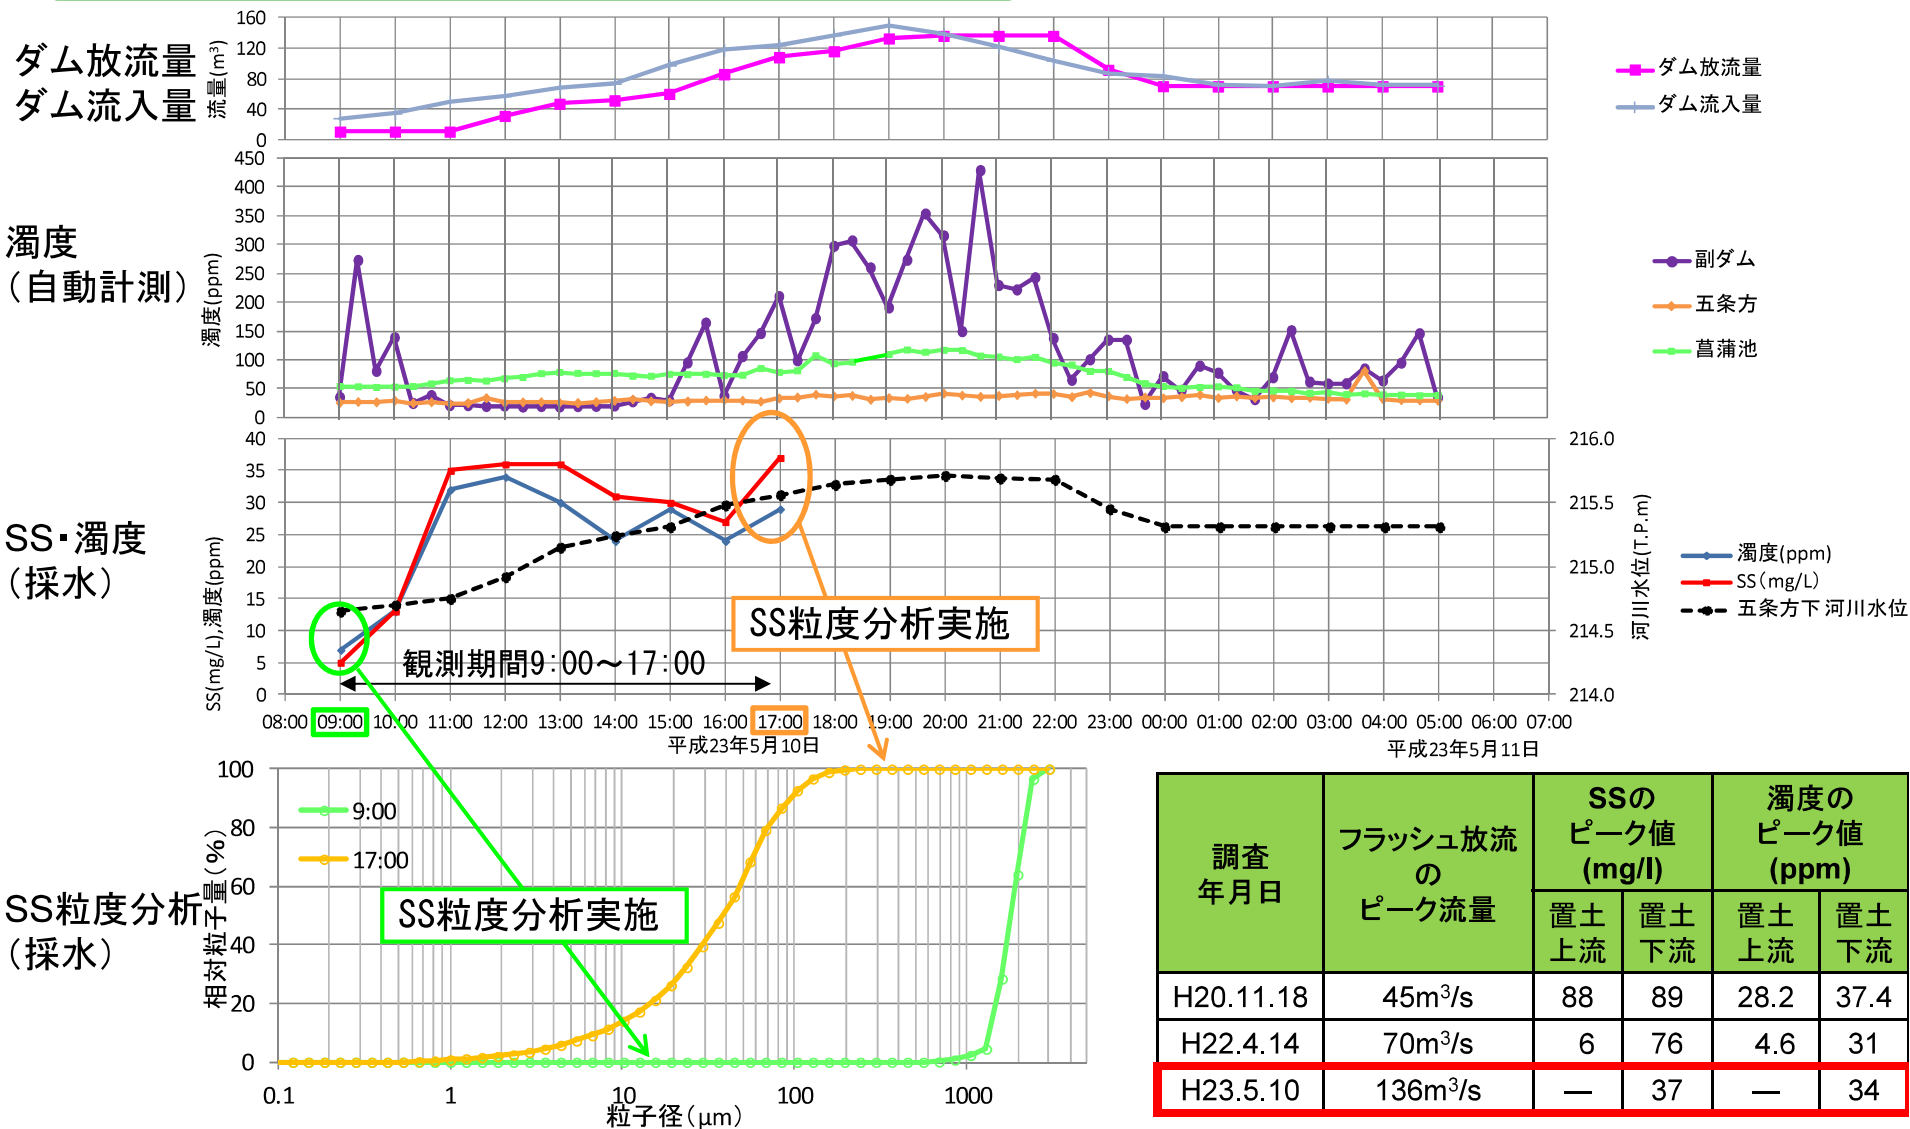
調査結果(水質調査) ○SS・濁度

- ・既往調査と比べると、SSは小さくなっている
- ・調査前(4/27)に105m³/sのダム放流があった時に濁度成分が流出した可能性がある

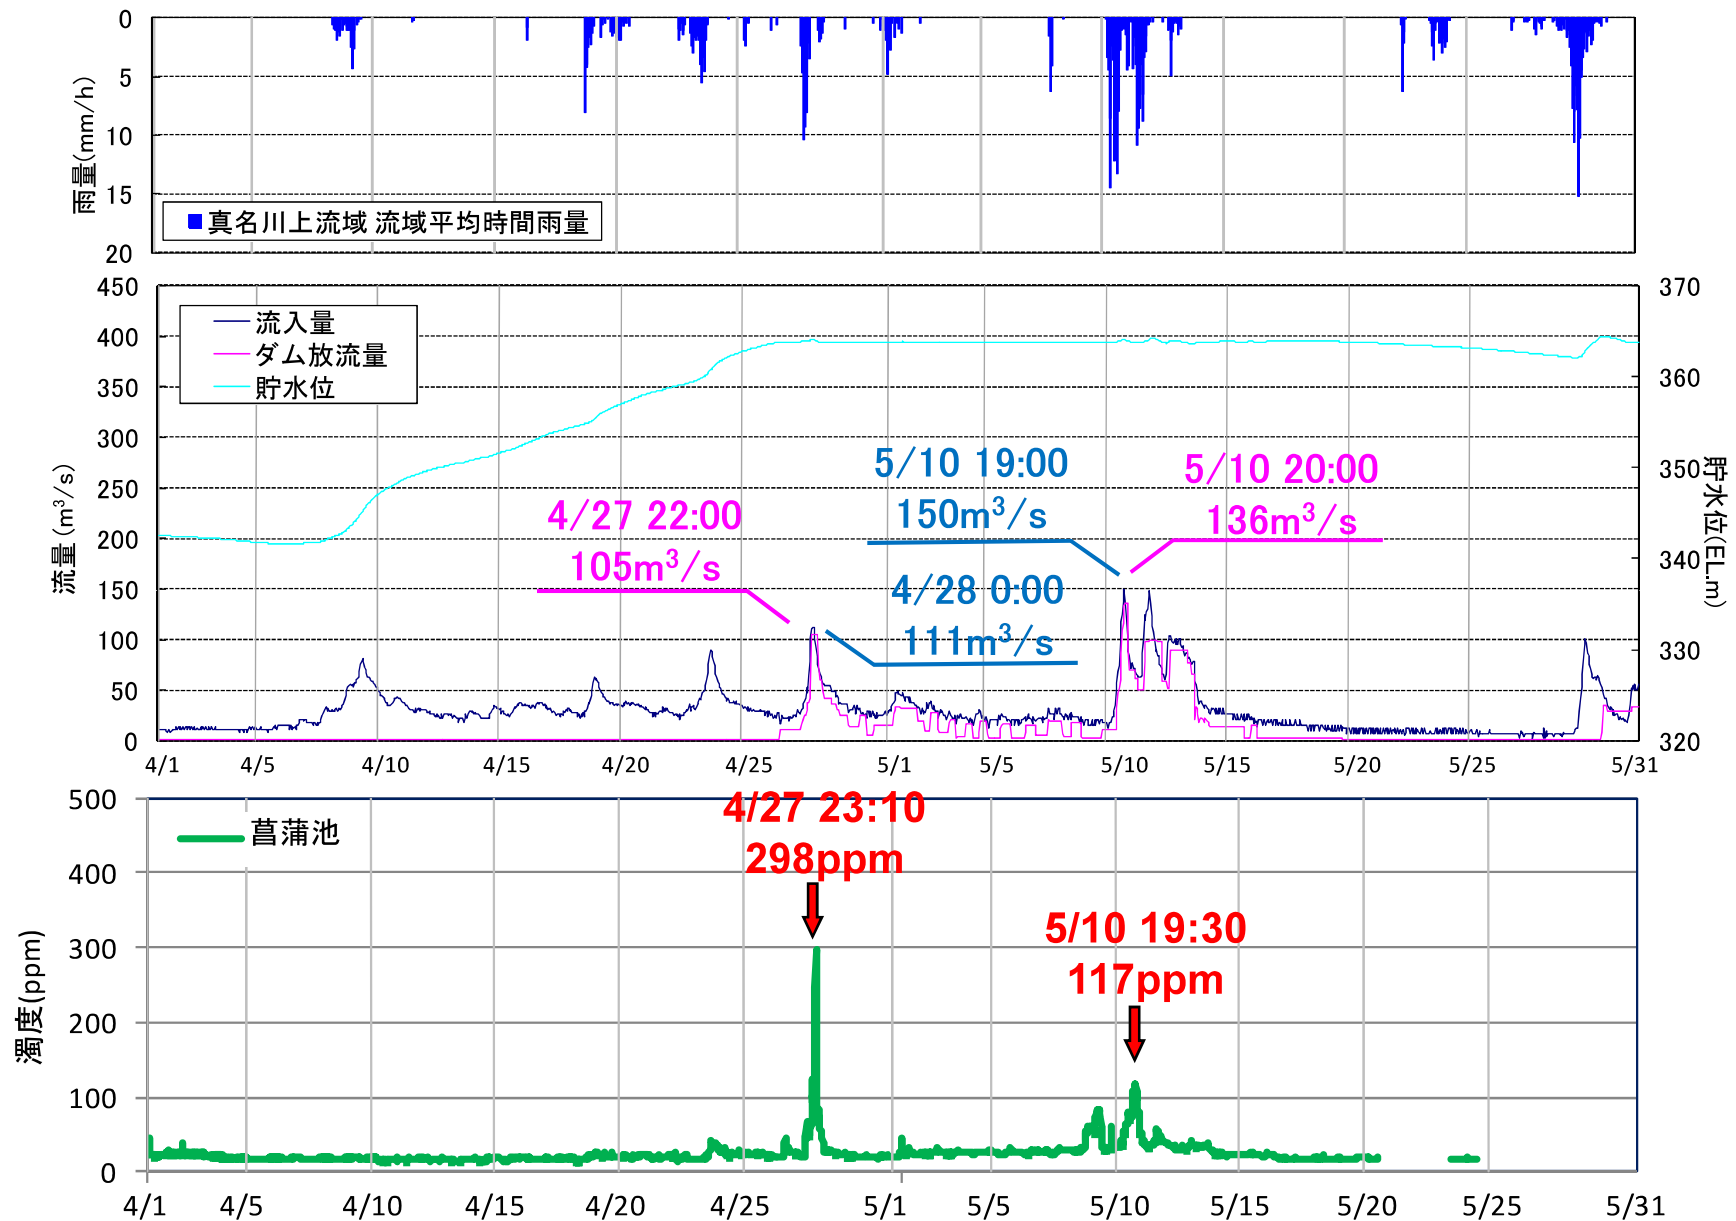
調査結果(水質調査) ○濁度

5/10より4/27の放流時の濁度が大きい

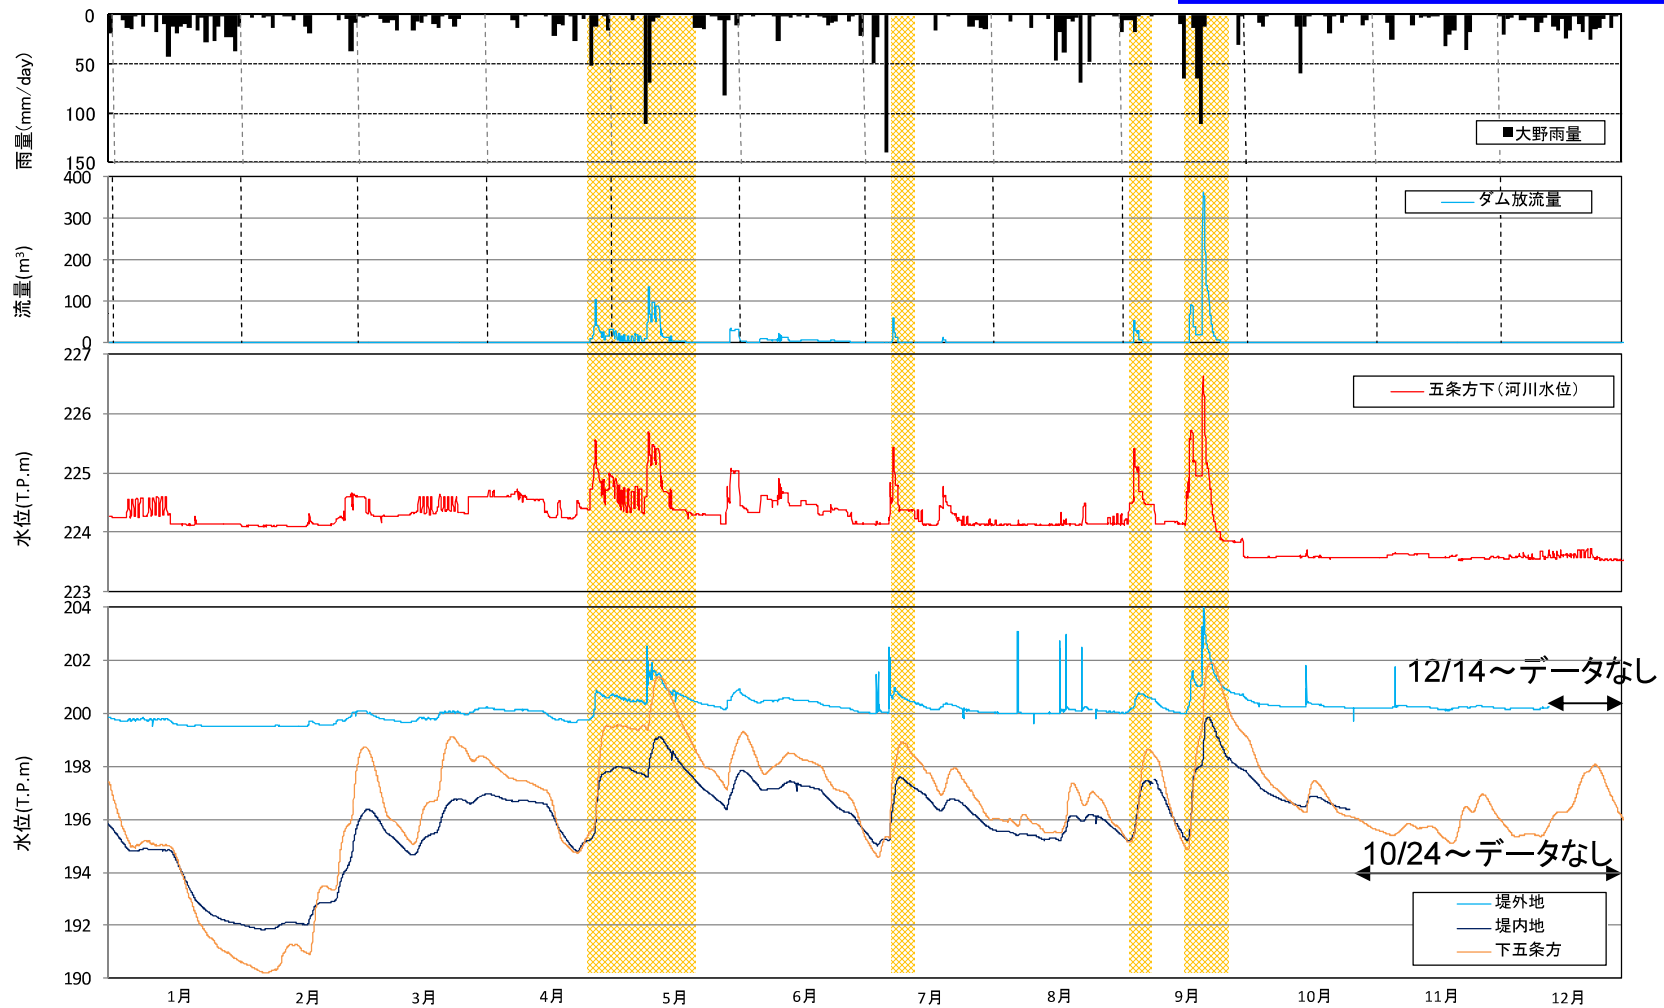
調査結果(地下水調査)

ダム放流量が増加すると
地下水水位が上昇する傾向が見られる

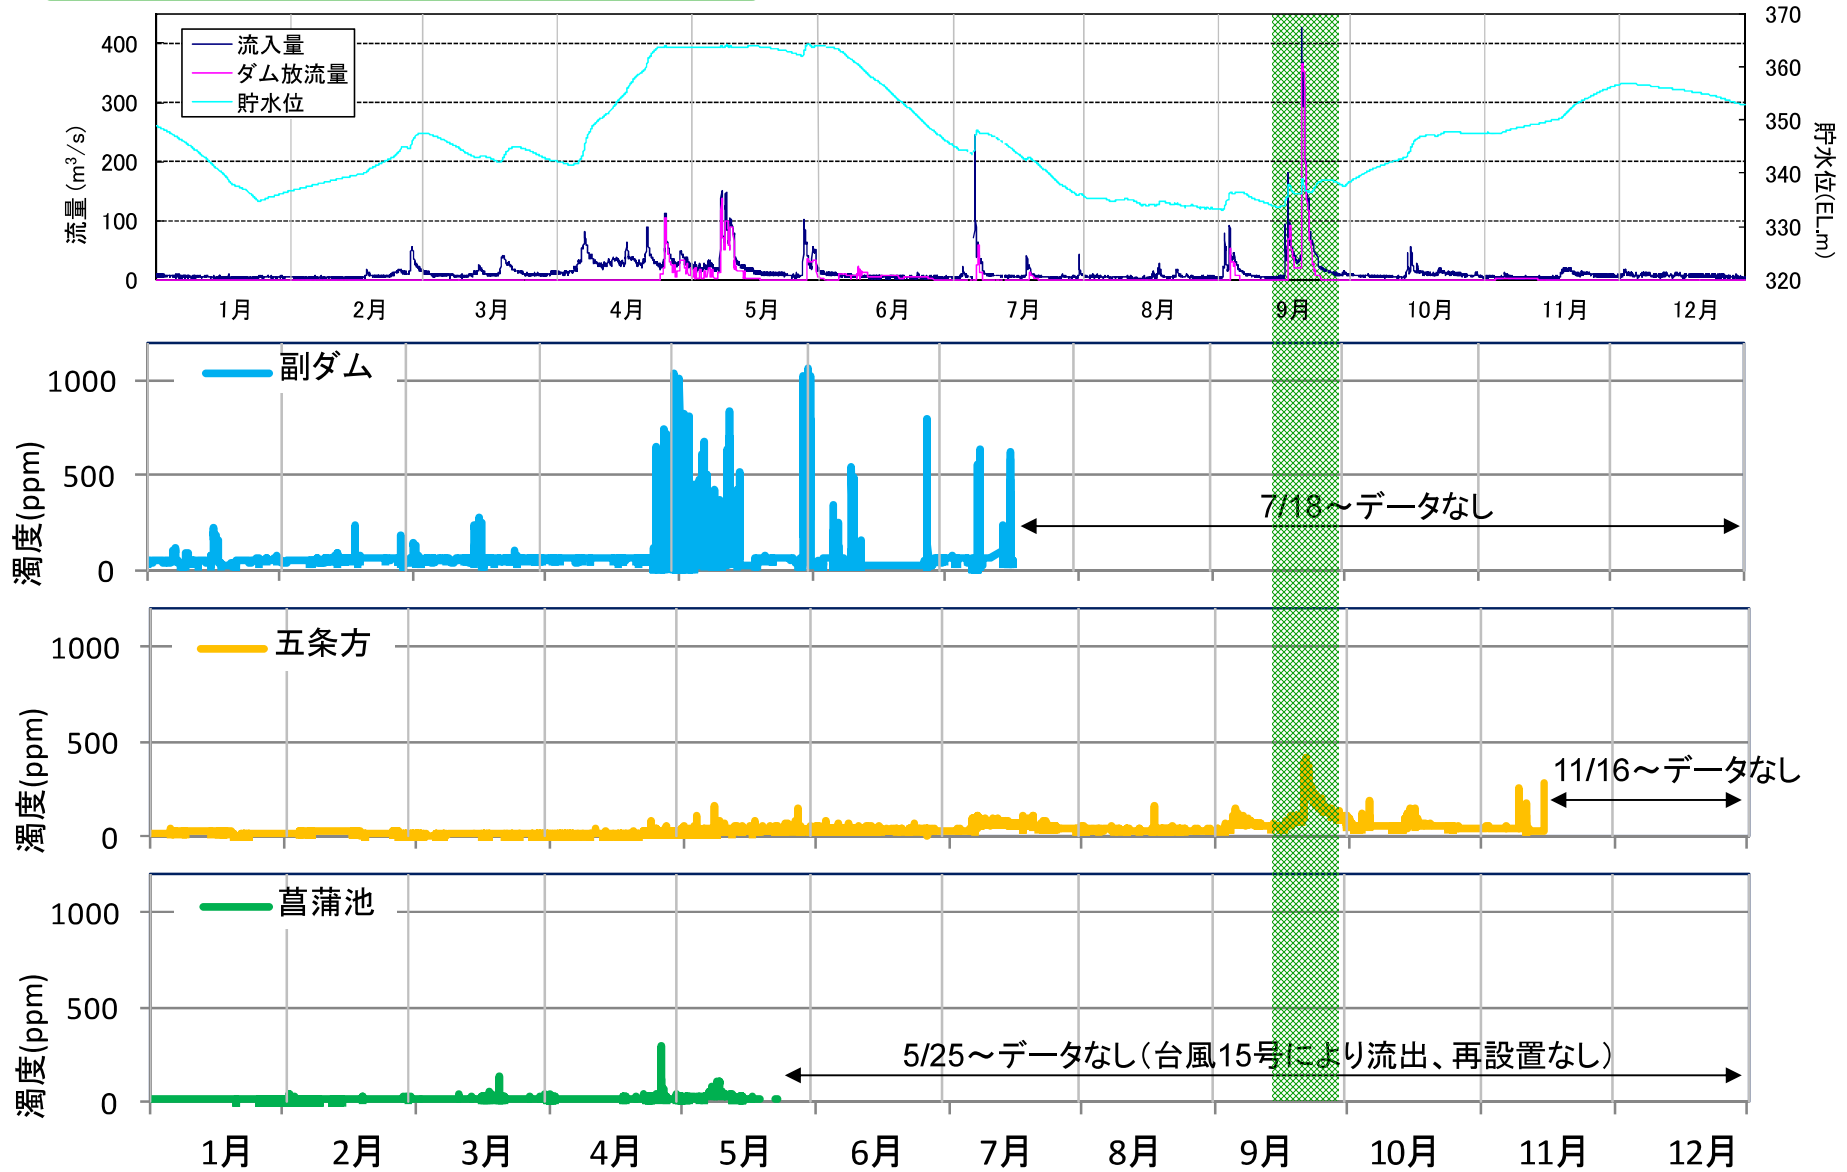
濁度(自動計測)

台風15号のときに五条方の濁度が大きくなっている

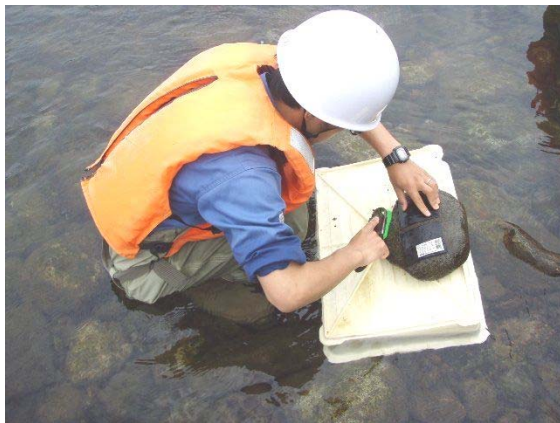
- ①流心部の縦断方向5箇所で礫を採集し、サンプリング(10×10cm^{※2})を行う。サンプリング後、礫は元の位置に戻しておく。(※2: 採集面積は状況に応じて変更する。)

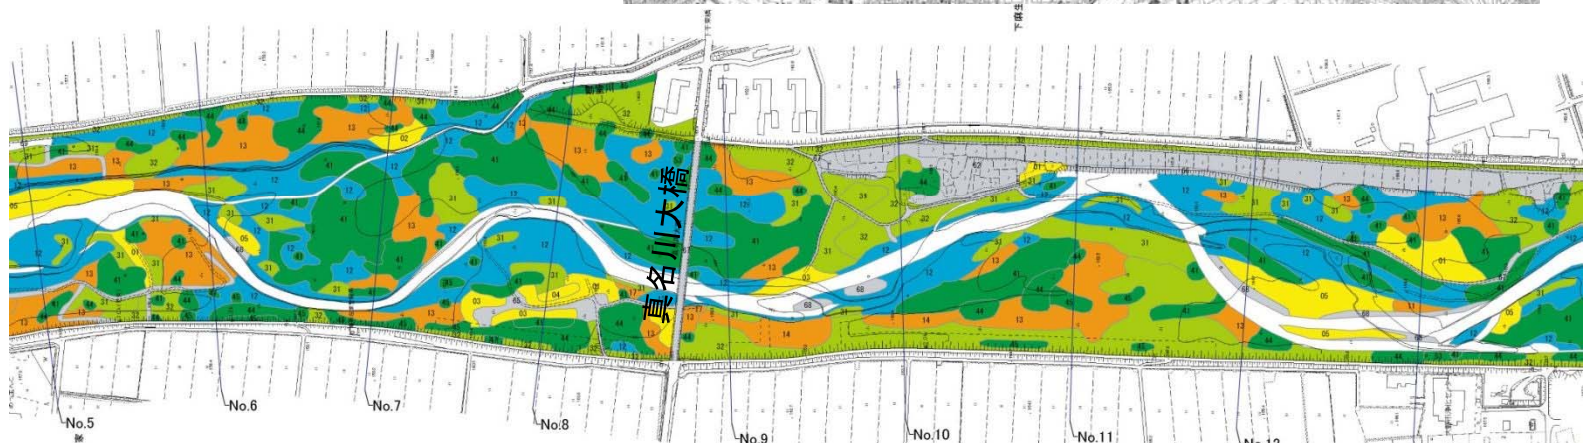
植生図イメージ(平成22年度植生・水域調査結果)

- 調査目的: 台風15号による大規模な攪乱の影響の確認
(攪乱後の変化の初期状況の把握)
- 調査時期: 秋季(10月ごろ)
- 調査場所: 真名川全川(選定)
- 調査方法: 植生図・水域図を作成する
