平成24年度 真名川ダム 弾力的管理検討委員会

- 平成24年度の実施結果…P5
- 平成25年度の実施計画…P41
- 本格運用に向けて……………P50

2013/1/21

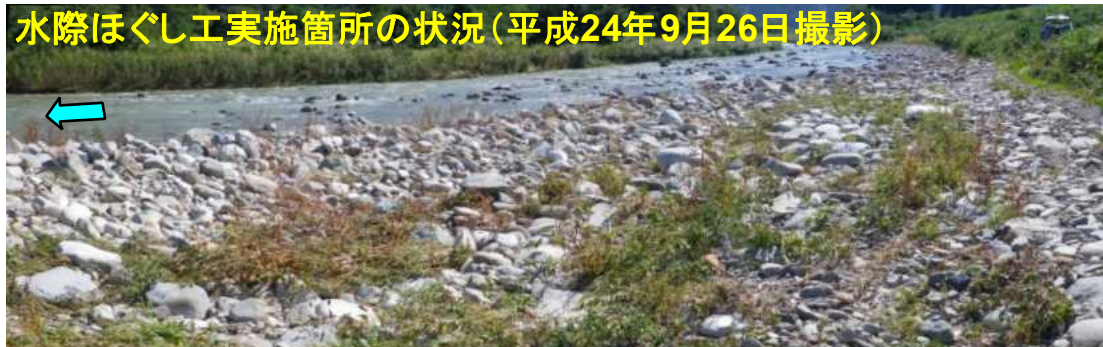
水際ほぐし工実施箇所の状況(平成24年9月26日撮影)

・水際ほぐし工実施箇所は、水際ほぐしを施工していない範囲と比べると、ツルヨシの進入が抑えられ、礫河原が維持される傾向にあることから、水際ほぐしは礫河原の維持に寄与していると考えられる。

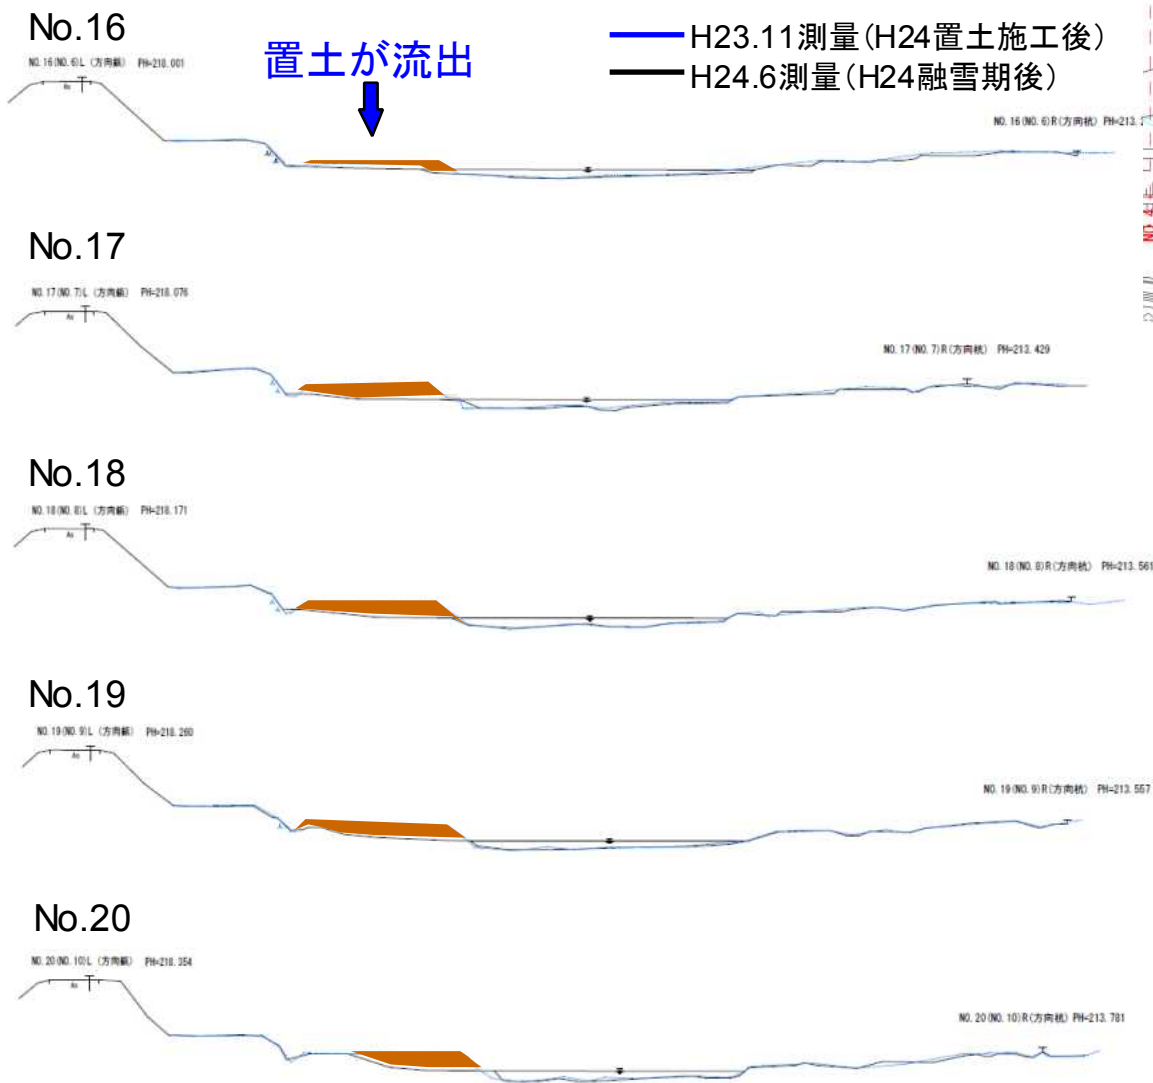
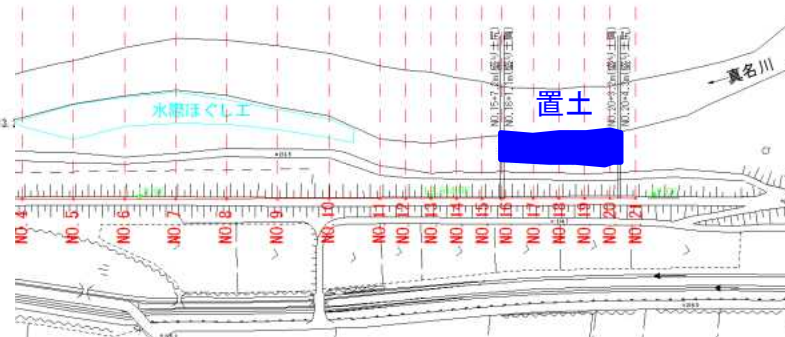
置土ステーション平面図

- ・H24置土 (H23.11施工) は、H24.6にはほとんど流出している
- ・H23.11～H24.6の間の土砂流出量は約320m³ (浸食)

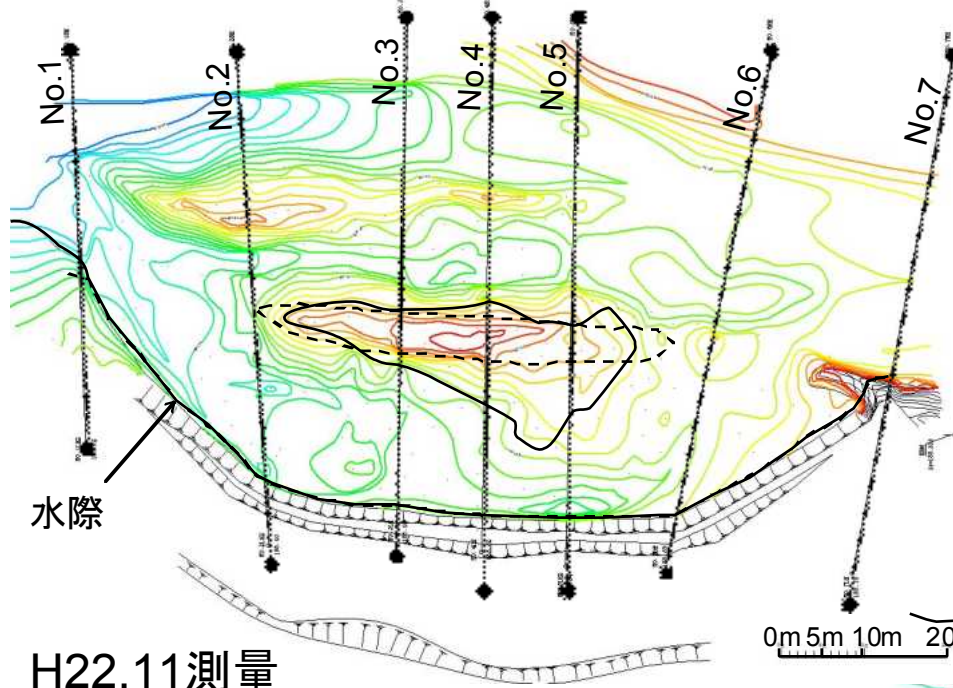
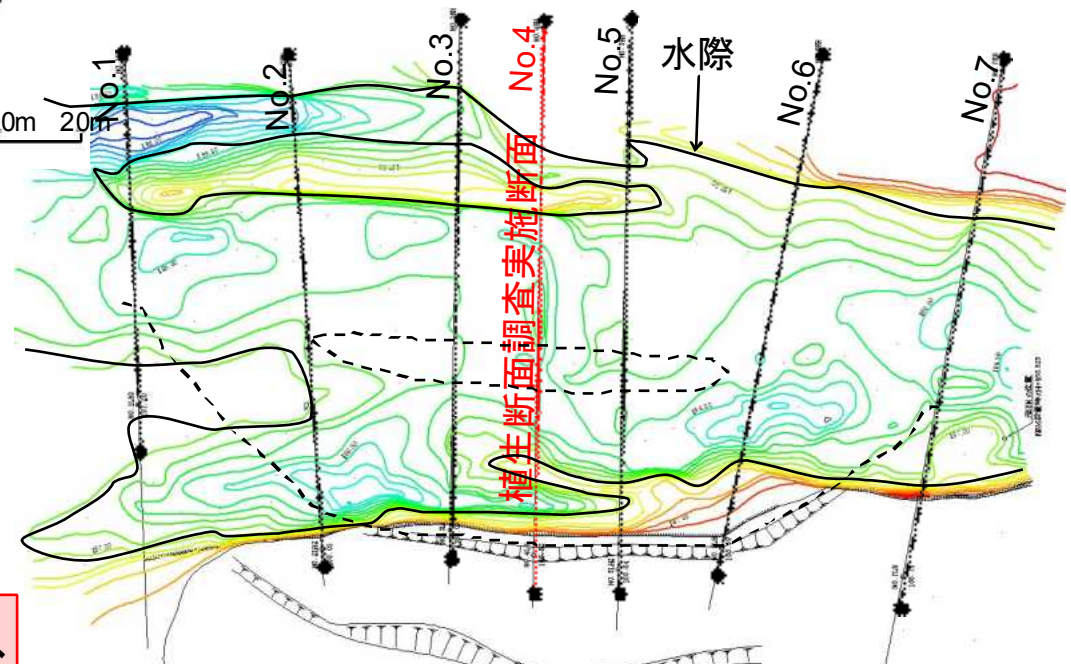
H19掘削水路 平面図

※H22.11測量とH24.9測量の
 図中の測線ラインと●は同じ位置
 図中の----- は初期の掘削水路の位置

・H23台風15号、H24.9.18の出水により、
 H19掘削水路はほぼ消失した。

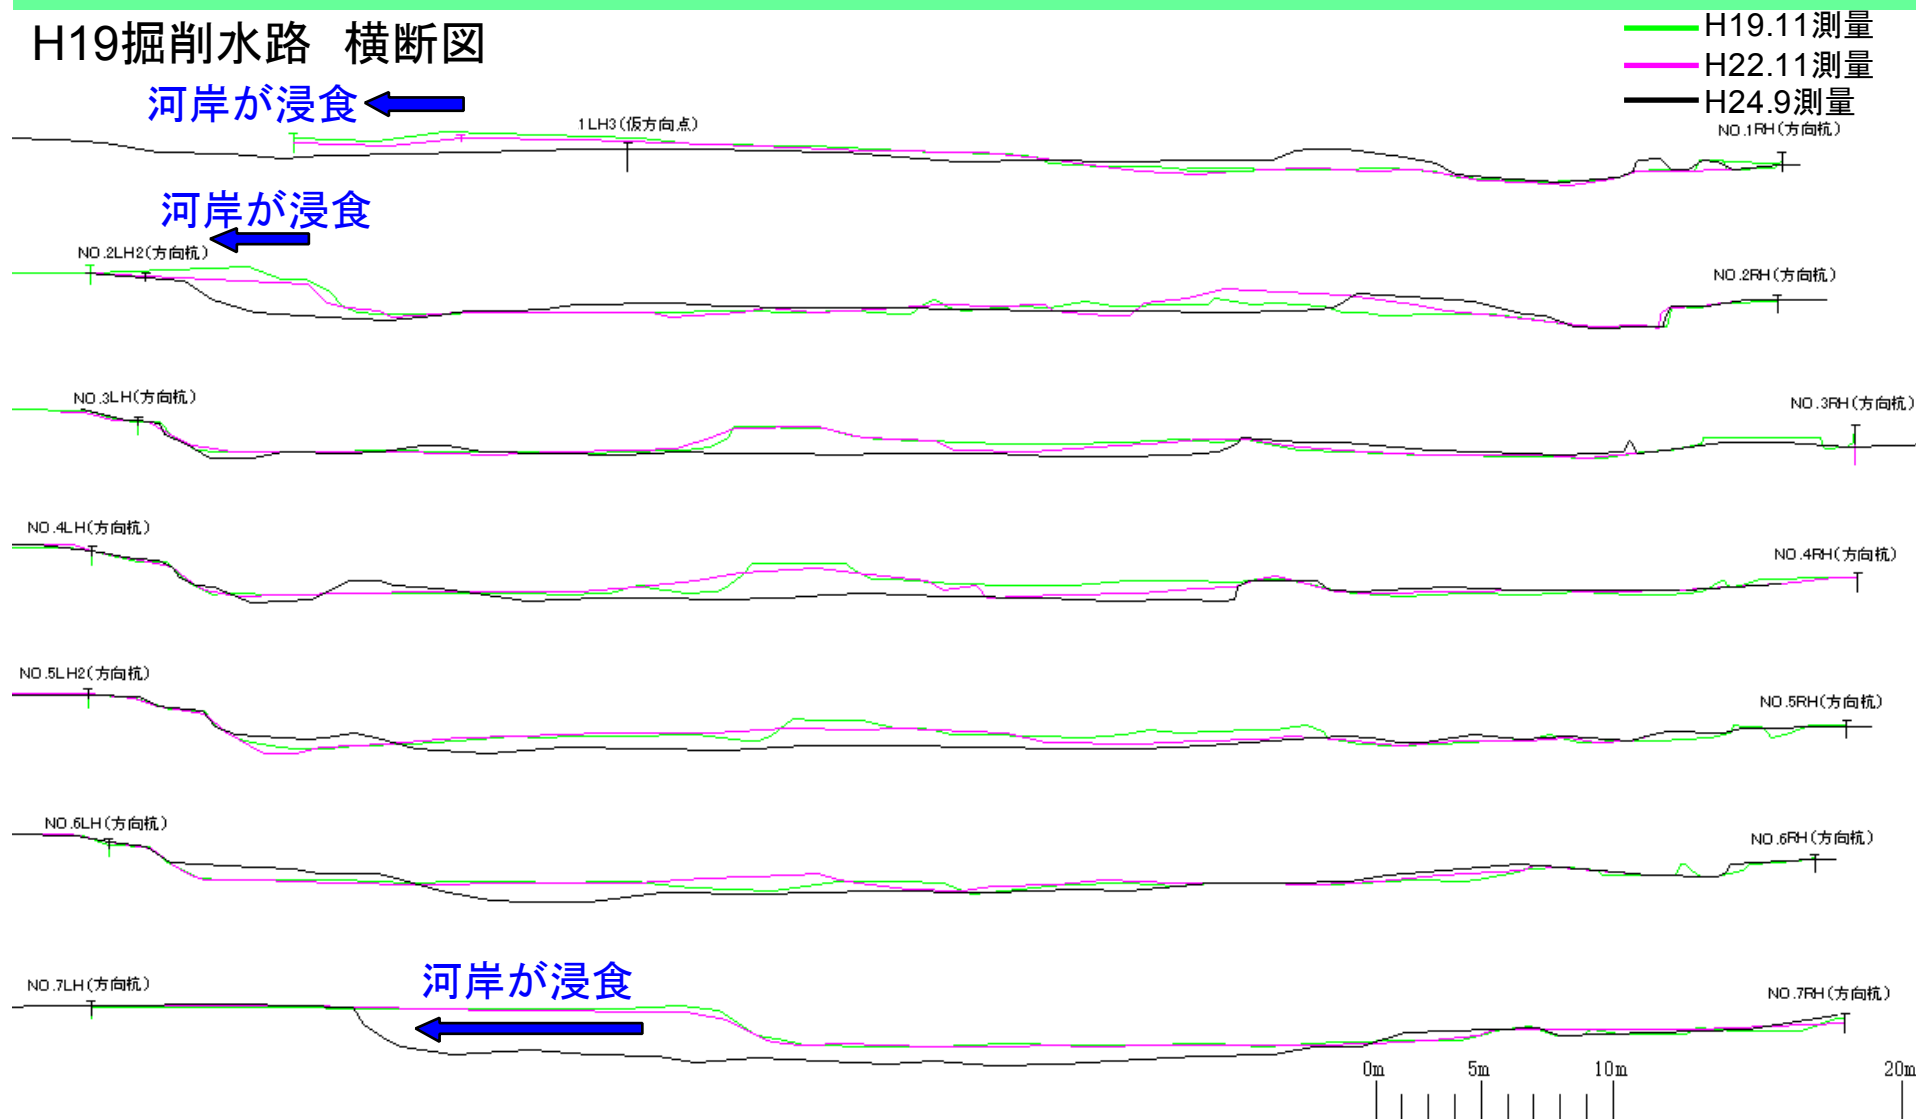
H19掘削水路 横断図

- ・掘削水路の上下流 (No.1、No.2、No.7) で河岸が浸食されている
- ・概ね全ての断面で河床低下傾向
- ・H22.11からH24.9までの土砂変動量は約960m³ (浸食)

※土砂変動量は今回の測量範囲内の変動量
※測線Noは前頁平面図と対応

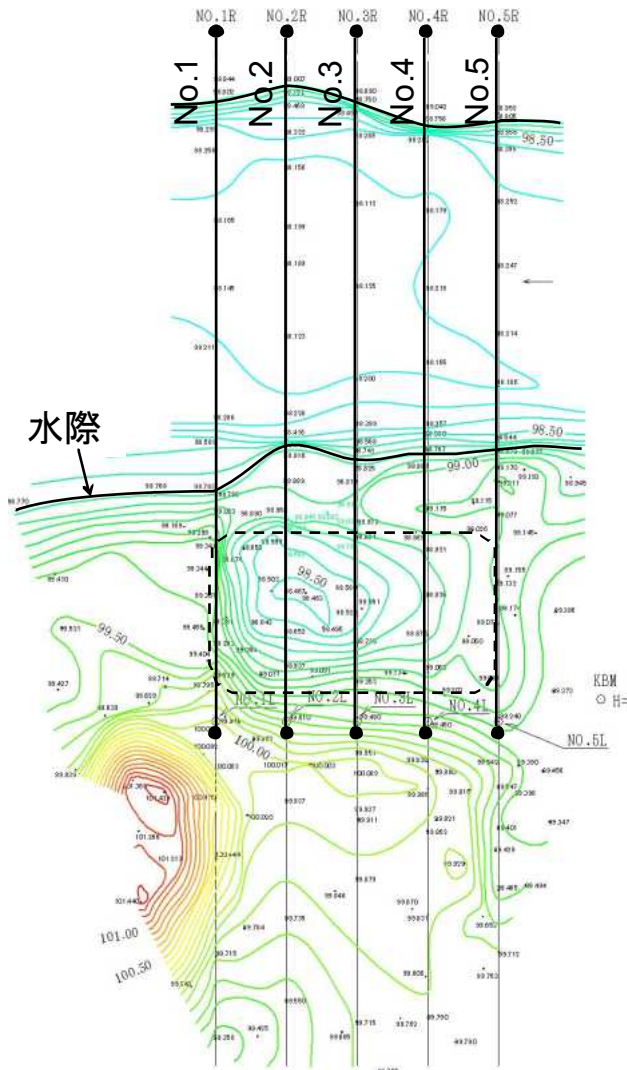
H21ワンドA 平面図

※H22.11測量とH24.9測量の図中の測線ラインと●は同じ位置
図中の-----は初期のH21ワンドAの位置

・H23台風15号、H24.9.18の出水により、21ワンドAはほぼ消失した

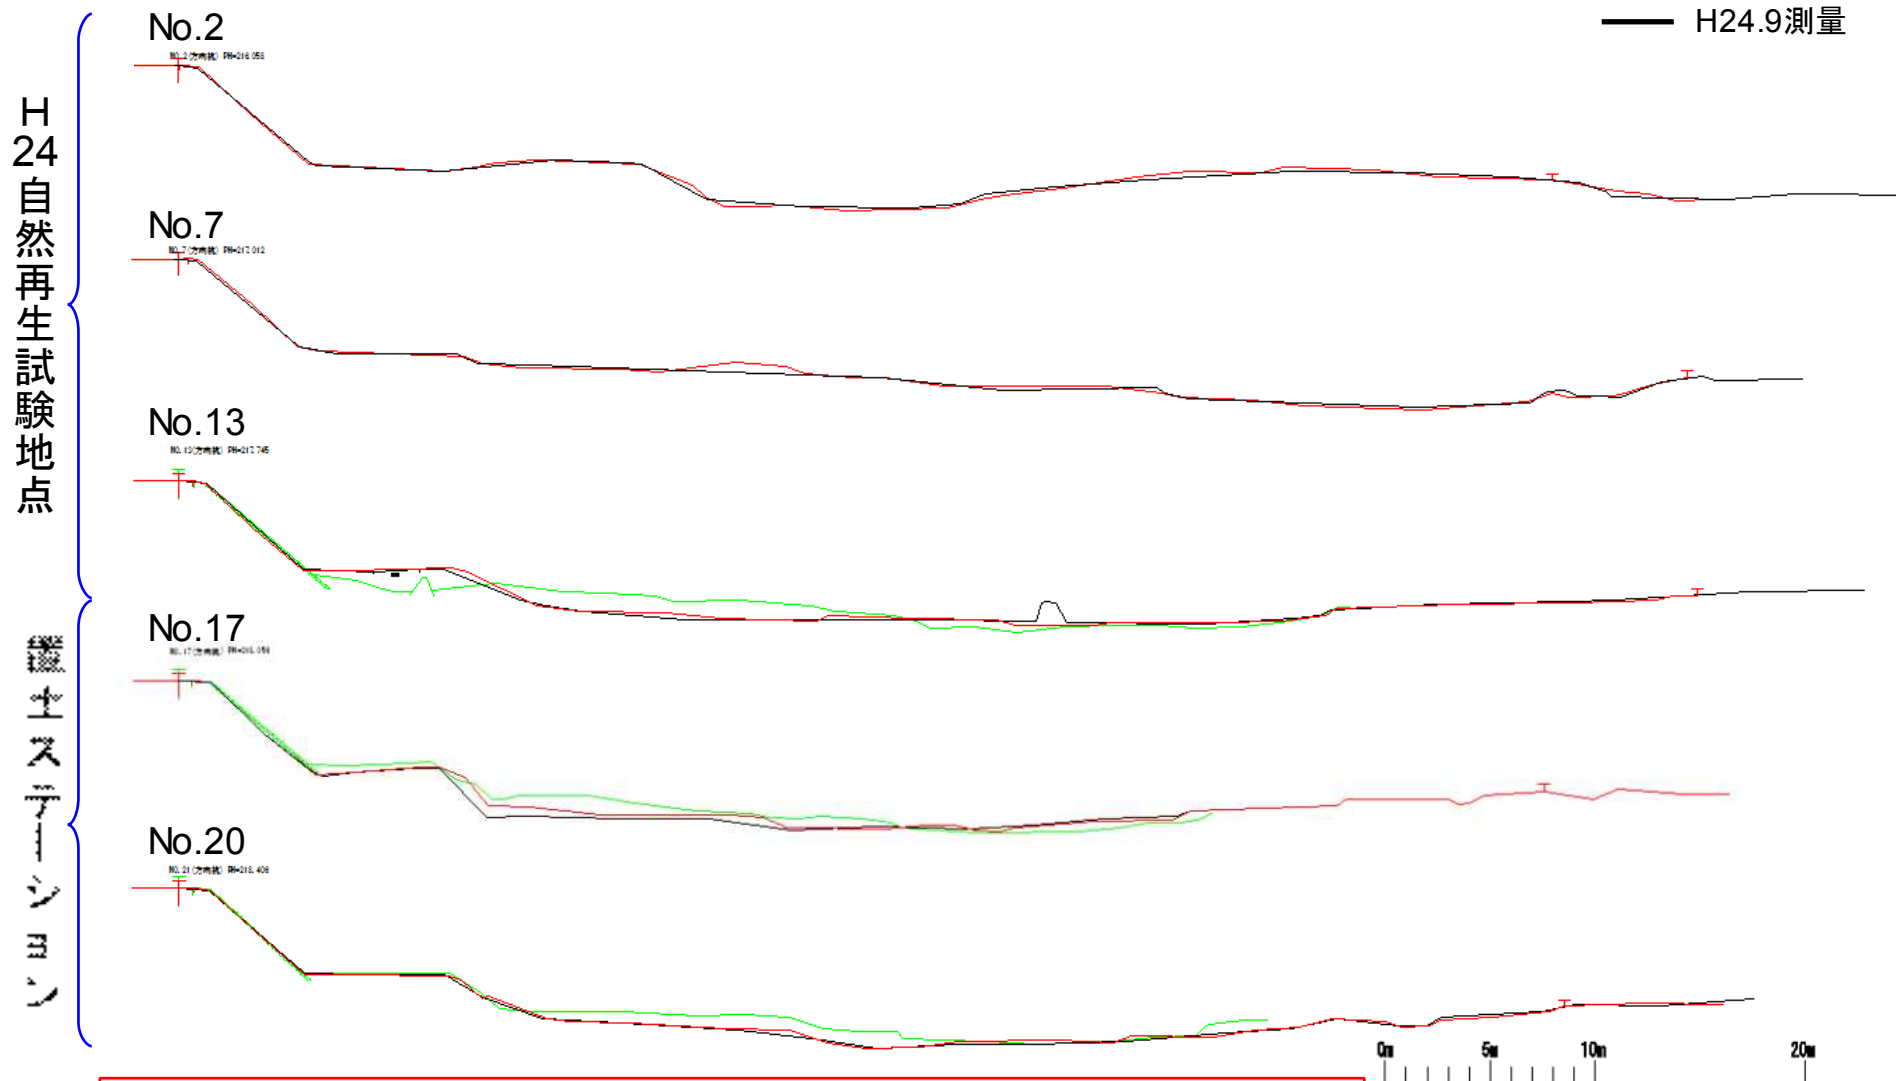
H24自然再生試験地点・置土ステーション 横断図

・H24.6にはすでに置土が流出していたことが確認できる。
・H24.6からH24.9までの土砂変動量は約400m³ (堆積)

※土砂変動量は今回の測量範囲内の変動量
※測線Noは前頁平面図と対応

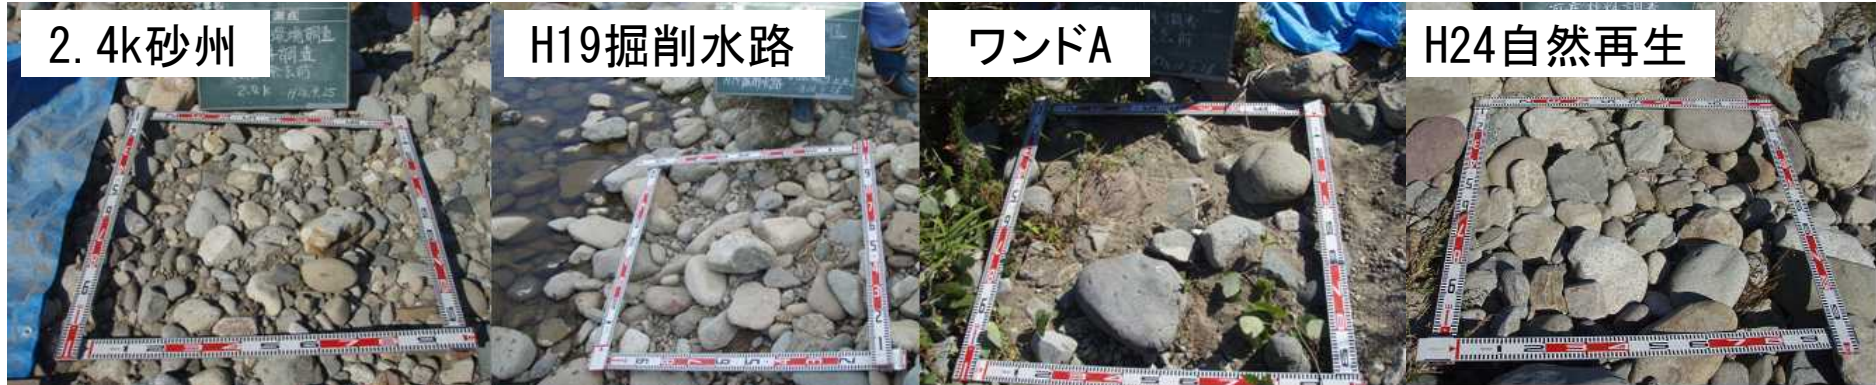
H21の粒径加積曲線

今回の粒径加積曲線

過年度の置土の粒径加積曲線

※河床材料の採取方法が、H21は平面採取法、その他は容積法と線格子法の合成であり、調査年により異なる

- ・H21と今回のいずれの調査においても、 D_{60} 粒径は上流に行くほど大きい
- ・いずれの地点においても、H21より今回のほうが、石・礫分の割合が小さい
- ・調査地点の粒径は、過年度の置土材料の粒径より粗くなっている

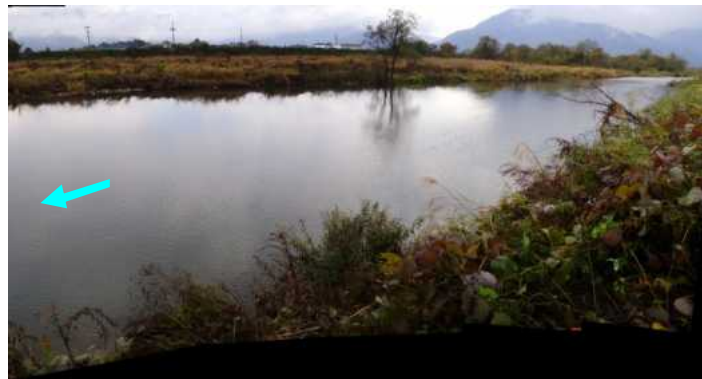
横断面図

- ・全断面において、右岸側は浸食傾向、河道の中心部分は堆積傾向。
- ・H22.11～H24.11の間の土砂変動量は約440m³(浸食)で淵が埋まったという状況ではない。

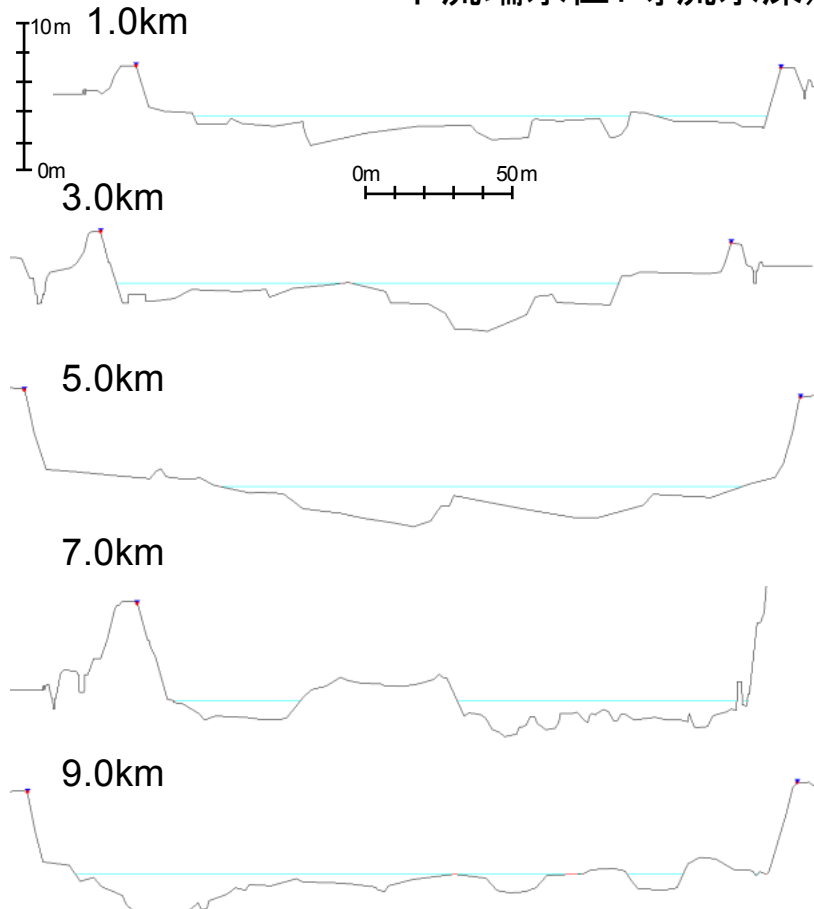
H24.9.18出水時の不等流水位計算結果
 (Q=230m³/s、n=0.040、
 下流端水位:等流水深)

※見やすくするため、縦横比1:5としている

・縦断図より、不等流計算により出水時の様子が概ね再現できている

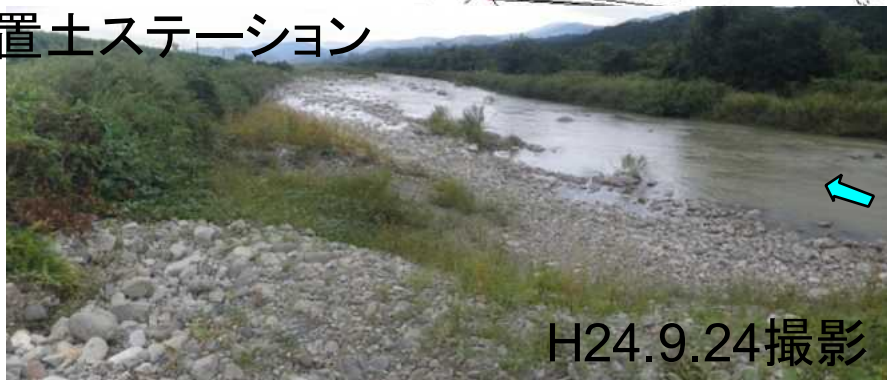
置土ステーション

- ・H24.12.3置土施工
- ・V=約300m³(土台部分を含む)
- ・W約8m × L約40m × H約1m
