- 平成27年度京都府道路公社が実施した、地域一括発注における好事例・気づきについて事例紹介

阪神高速道路における 点検時応急措置の状況

阪神高速道路株式会社

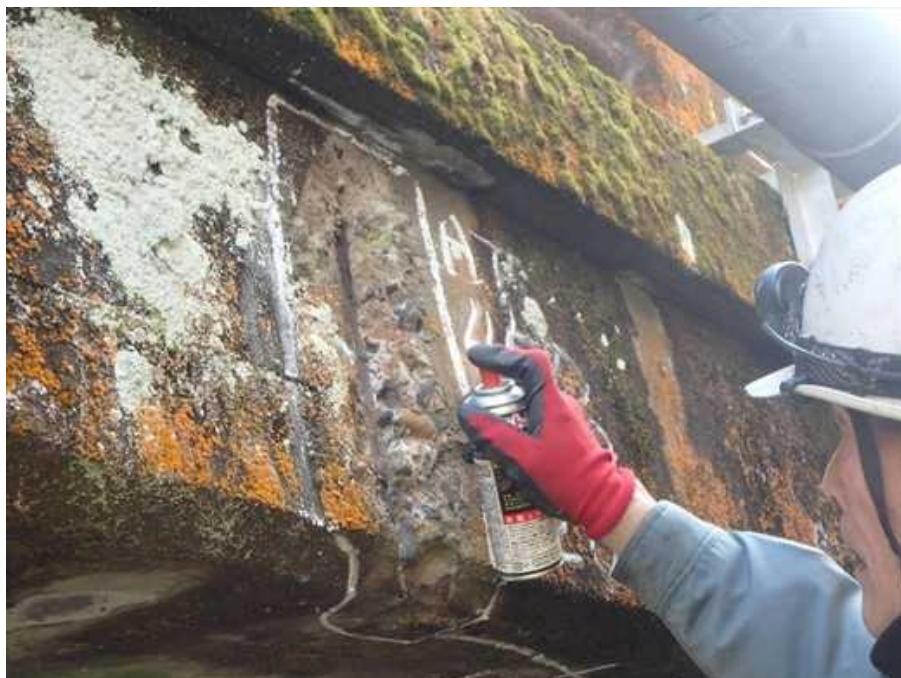
（③点検時の措置（防錆スプレー））鉄筋が露出している部分に、透明な防錆剤保護を行った

近接のついでに、錆止めを行う

無色透明のため、腐食部が継続的に監視できる

- 点検時に「措置」が実施できる
- 次回の点検時に、腐食の進行が目視できる
- 断面修復と比べて安価である（断面修復が再劣化していることもある）

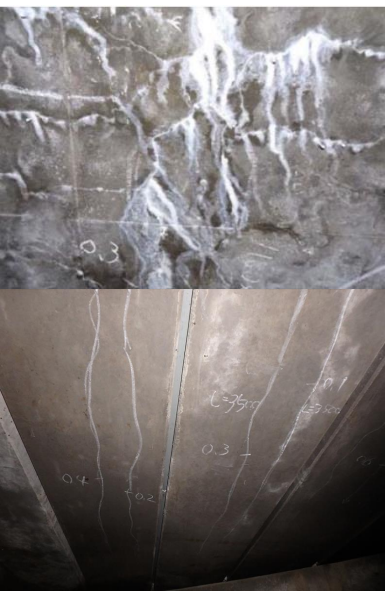
過去のひび割れ写真と比較し、損傷の進展を推察

- 点検結果を同年代の構造形式毎に集計することで、他の橋の健全性判定の参考となる
- ひび割れ等が進展しているかどうか把握できる

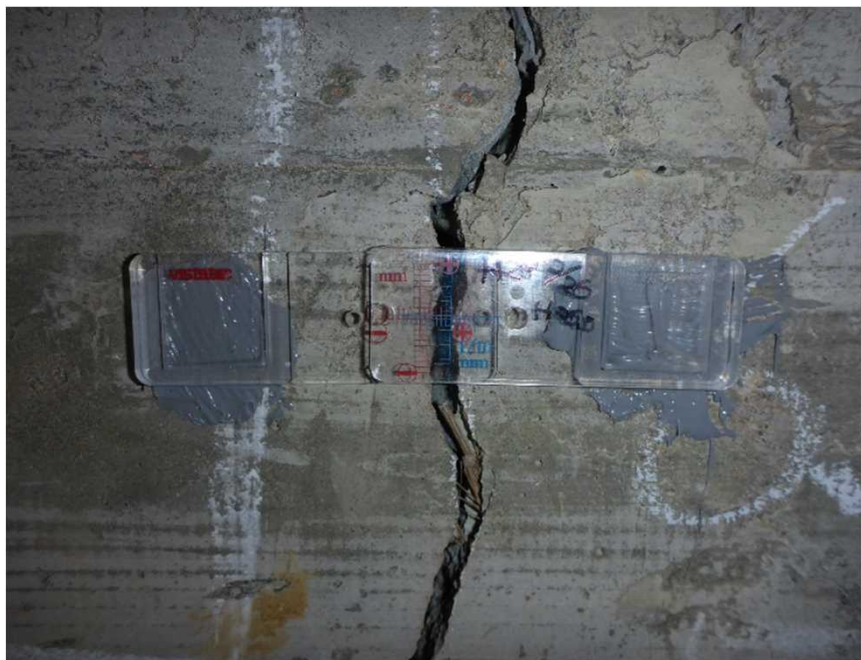
（⑤ゲージ等の設置） ひび割れ幅の計測器を設置した事例

ひび割れの進展目安としてゲージを設置した

- ひび割れの経年進行を把握することができる
- 管理者が知らなかった技術(商品)を試せた
- 現場での工夫が見られた

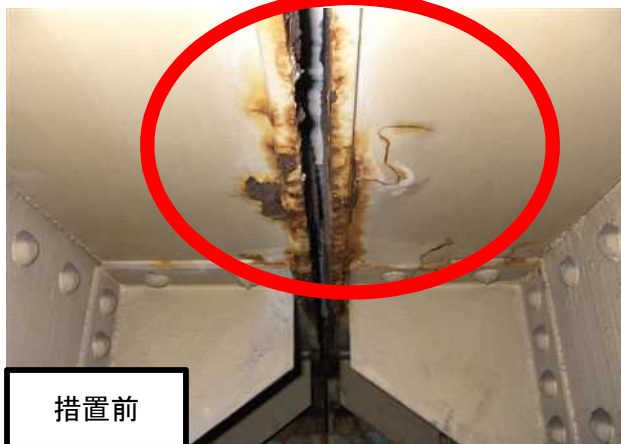
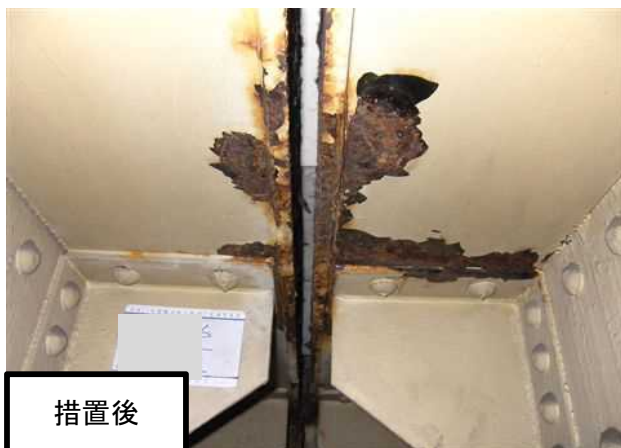
浮きさび除去

③ 浮きさび除去・簡易塗装

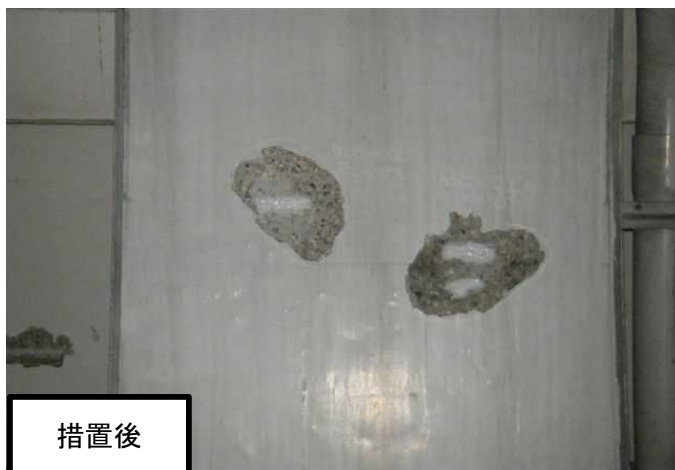
浮きさび除去

④コンクリート浮きさび除去・簡易塗装
