熊本地震を踏まえた耐震対策の推進

2. 道路構造物の被災・応急復旧

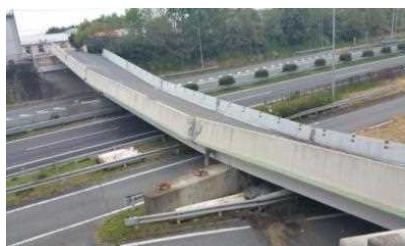
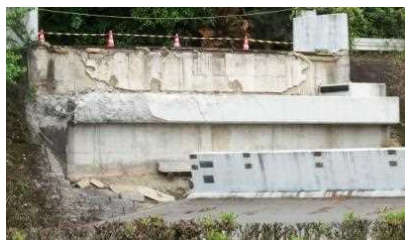
写真-2 横変位拘束構造の破壊、落橋(県道小川嘉島線・府領第一橋)

写真-1 府領第一橋(落橋前)

- 単独では自立できず、大規模地震による変位が生じると不安定となるロッキング橋脚を有する橋梁では、支承部の破壊により、落橋に至る可能性がある。
- よって、部分的な破壊が落橋につながることを防ぎ、速やかな機能回復を可能とする構造系への転換が必要。
 - ・ ロッキング橋脚に必要な安定性(自立性:水平・鉛直方向に対する抵抗力)の確保
 - ・ 支承破壊による落橋モードを想定した、落橋防止システムの装備
