耐震補強の推進

社会資本整備審議会 道路分科会 道路技術小委員会(H28.6.24)まとめ(橋梁)

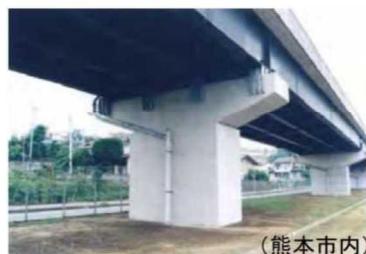
写真-3 国道3号 跨線部

国道3号の橋梁では、耐震補強の実施により、損傷は限定的であった。

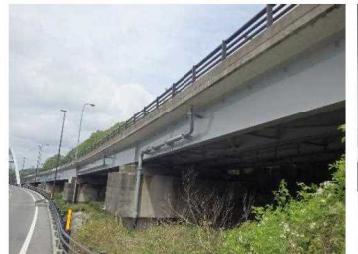
写真-4 阿蘇口大橋
(国道57号)

支承が損傷したものの、アンカーバーによる補強により、損傷は軽度であった。(ブロックのひび割れから、アンカーバーに力が作用したことがわかる)

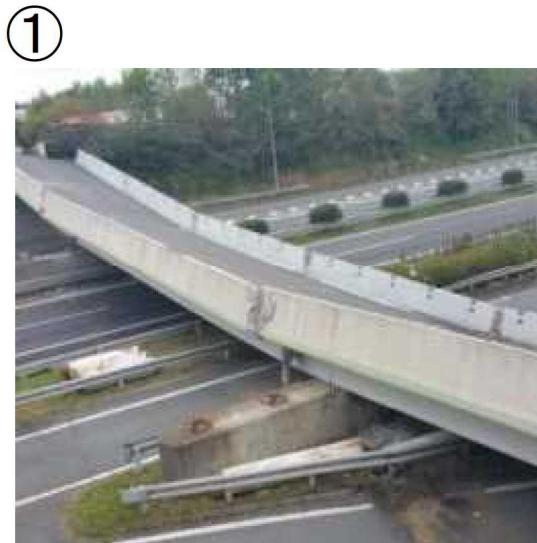
九州自動車道をまたぐロッキング橋脚の落橋
(県道小川嘉島線・府領第一橋)

- ① 熊本地震で落橋したロッキング橋脚については、熊本地震(前震と本震の2度の大きな地震)と構造の特殊性から、これまでの対策では不十分で落橋の可能性が否定できない
- ② 落橋した場合の影響が大きい高速道路・直轄国道をまたぐ跨道橋で落橋防止対策が一部未了(完了率:95%, 地方管理のみ)
- ③ 高速道路や直轄国道等の緊急輸送道路は、落橋・倒壊防止の対策は完了しているが、被災後、速やかに緊急輸送が可能となる耐震補強は未だ不十分な状況(完了率:76%)
※落橋・倒壊を防止する対策に加え、橋桁を支える支承の補強を行い、被災後速やかに緊急車両の通行を確保できる補強の実施

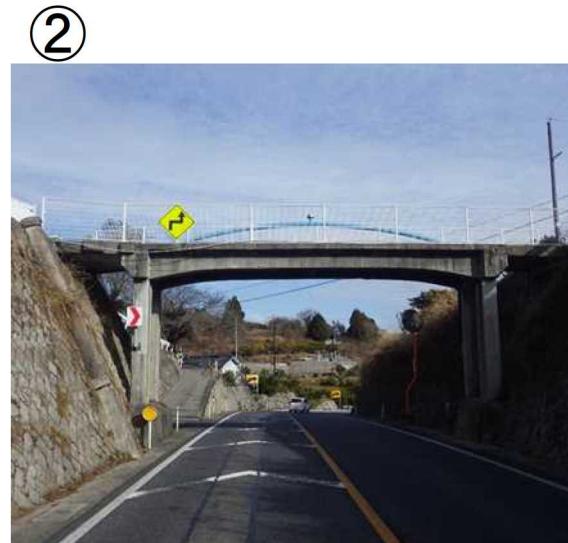
地方管理の跨道橋(未対策)

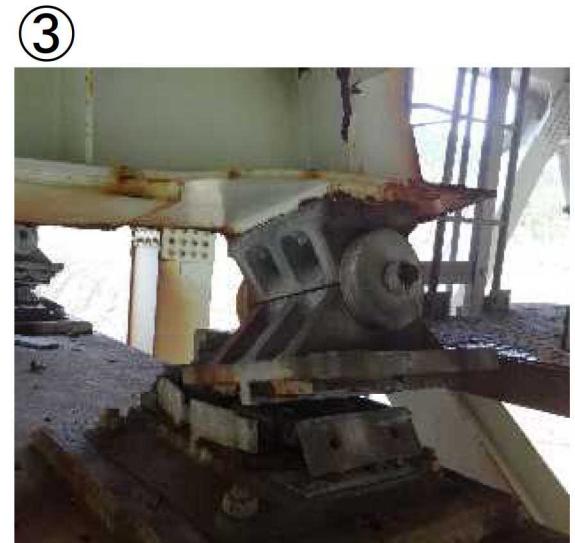
橋梁の支承・主桁の損傷
(大分自動車道・並柳橋)

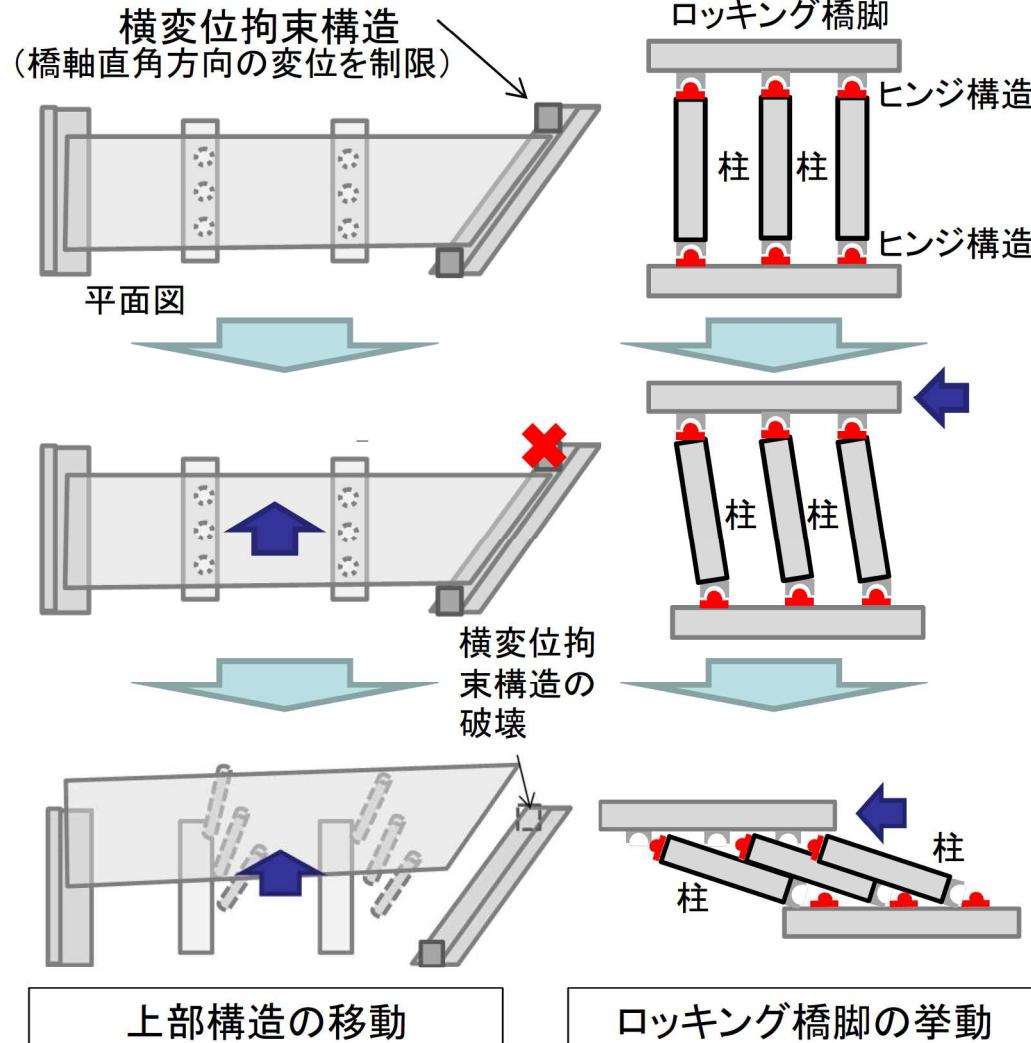
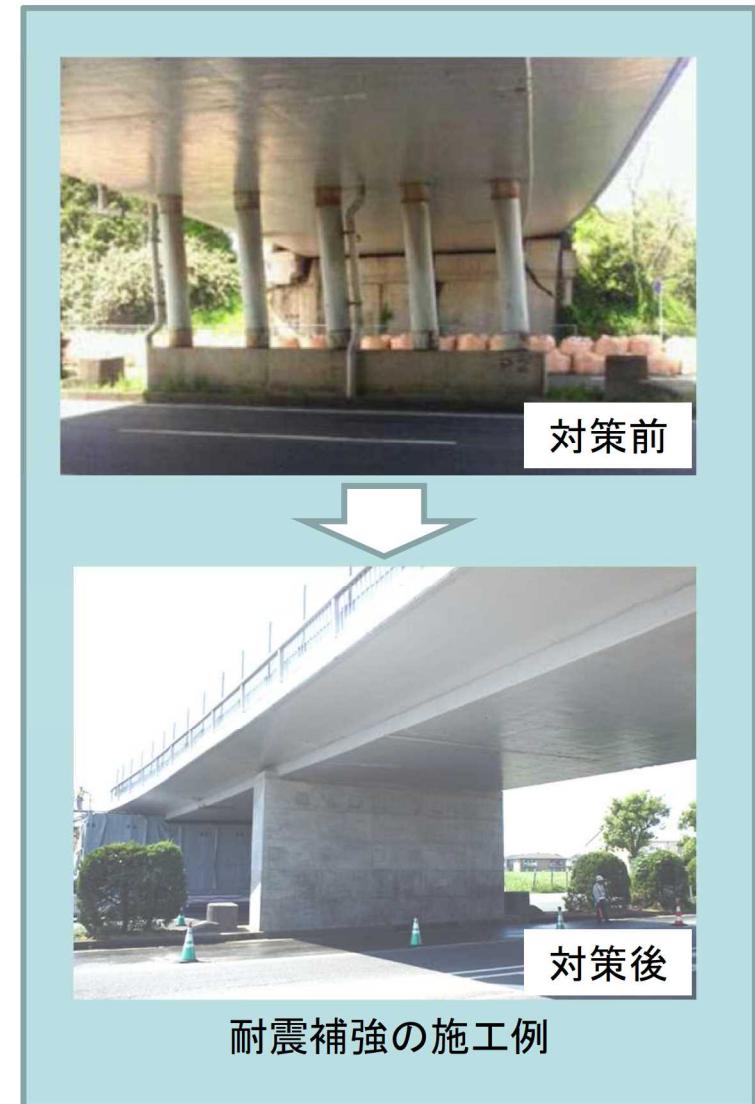
【落橋メカニズム】

- ロッキング橋脚は、単独では自立できず、変位が生じると不安定状態となる特殊な構造であり、支承部や横変位拘束構造等の部分的な破壊が落橋・倒壊等の致命的な被害につながる可能性がある。
- 部分的な破壊が落橋につながることを防ぎ、速やかな機能回復を可能とする構造系への転換が必要。

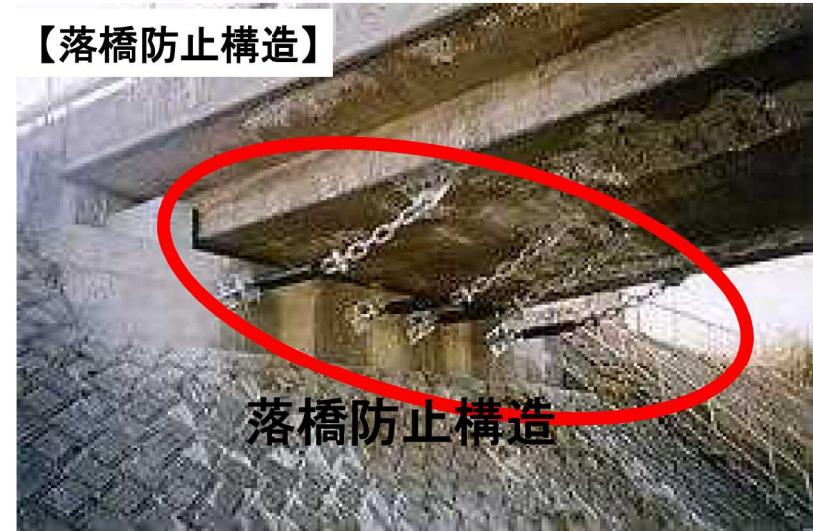
【落橋防止構造】

落橋防止構造

跨道橋

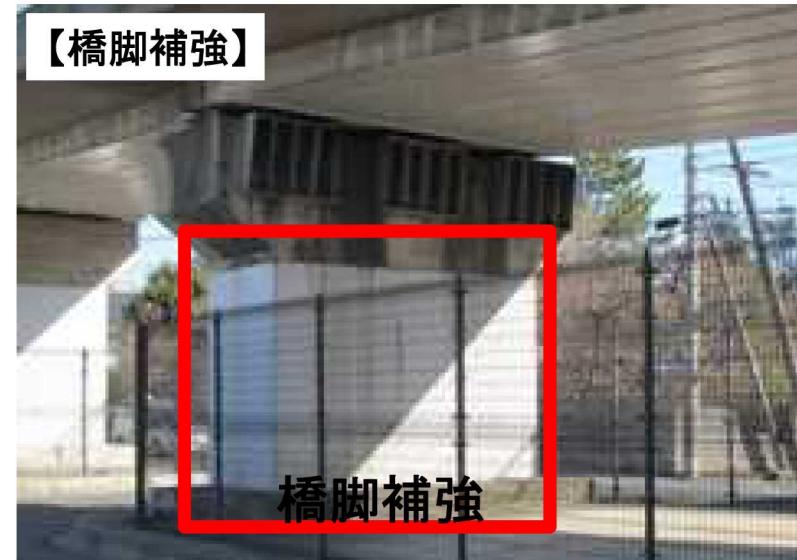
【橋脚補強】

橋脚補強

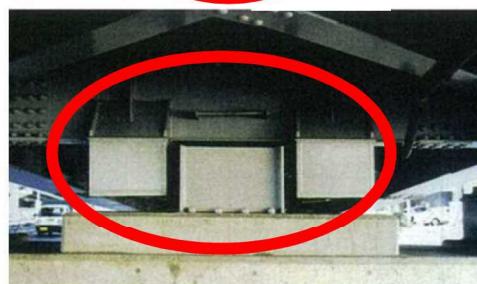
【支承部の補強の例】

水平力を分担する構造

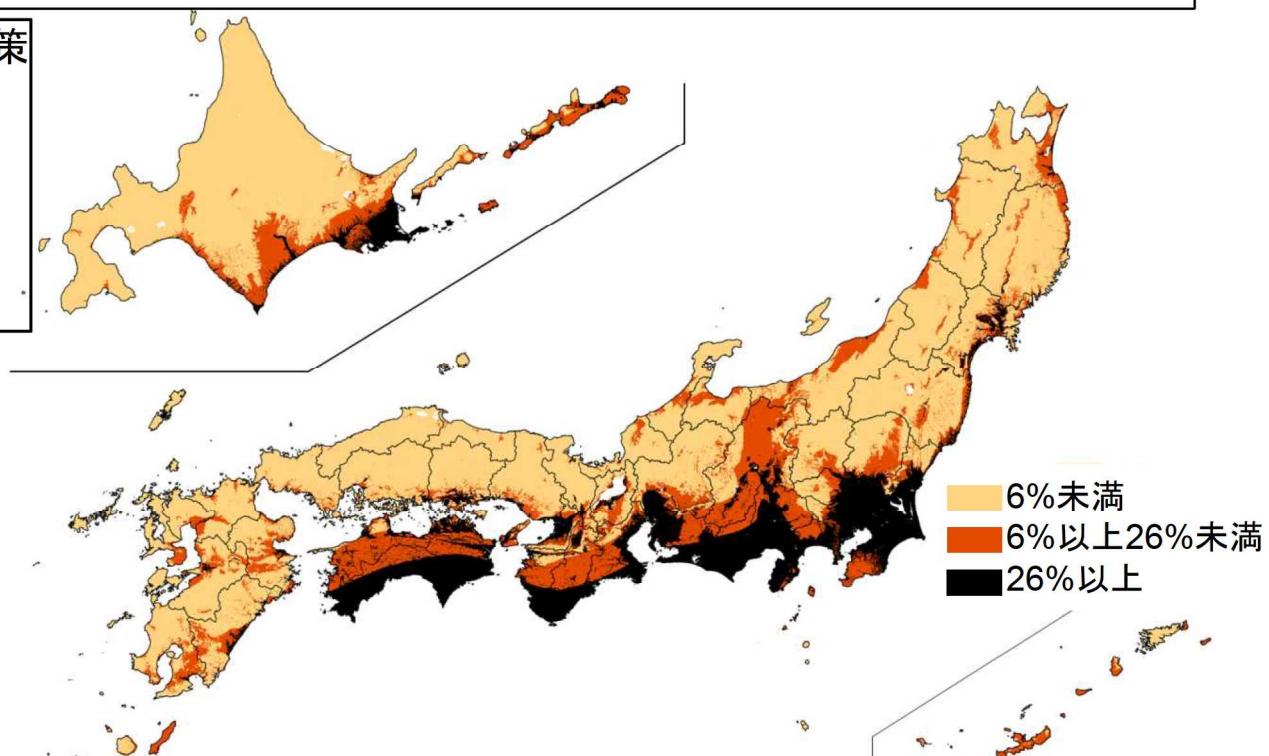
今後30年間に震度6弱以上の揺れに見舞われる確率

※今後30年間に震度6弱以上の揺れに見舞われる確率が26%、6%であることは、それぞれごく大まかには、約100年、約500年に1回程度、震度6弱以上の揺れに見舞われることを示す。

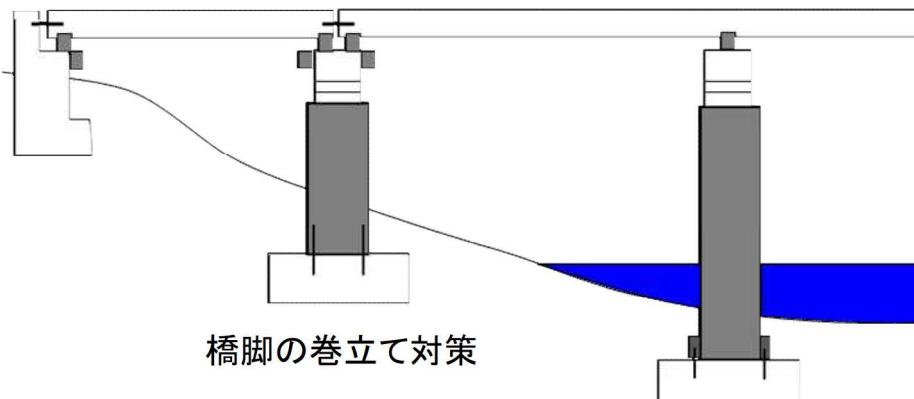
速やかな機能回復が可能な性能を目指す対策 (耐震性能2)

- 落橋防止構造等
 - 橋脚全体の補強
 - 支承部の補強
 - ・支承の交換
 - ・水平力を分担する構造
 - ・段差防止構造
- | | |

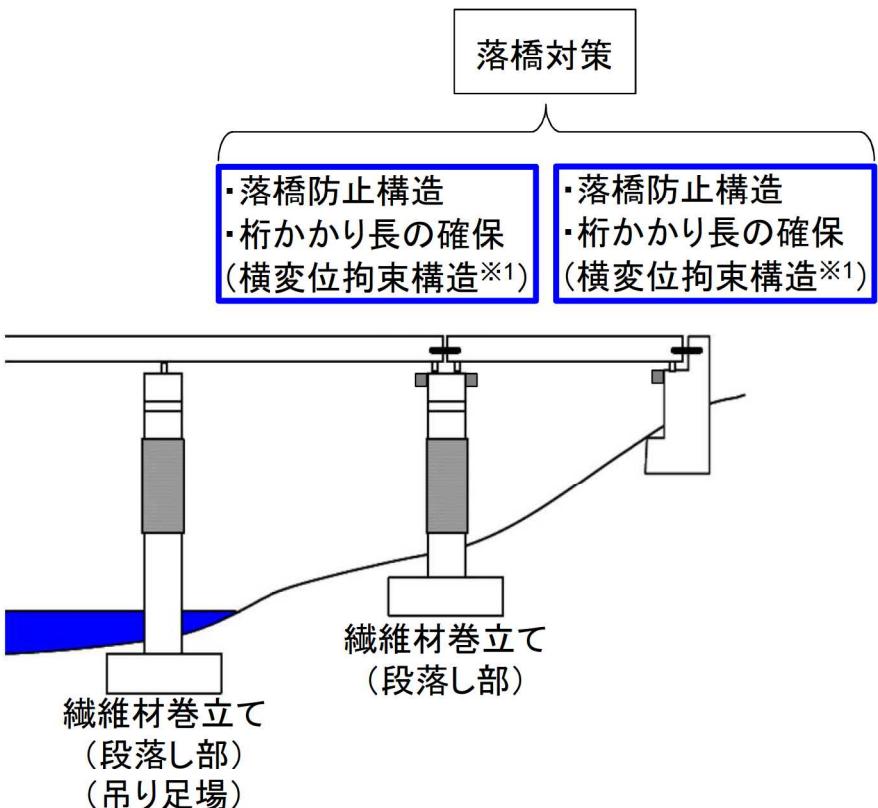
落橋・倒壊を防止する対策(耐震性能3)

- 落橋防止構造等
- 橋脚段落し部の補強
