耐震補強の推進

社会資本整備審議会 道路分科会 道路技術小委員会(H28.6.24)まとめ(橋梁)

1. ロッキング橋脚を有する橋梁の落橋等の原因と対策

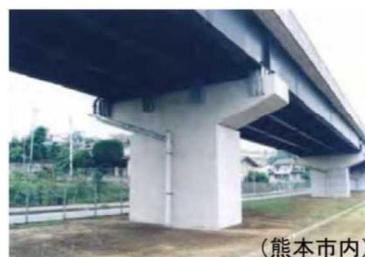
写真-3 国道3号 跨線部
(熊本市内)

国道3号の橋梁では、耐震補強の実施により、損傷は限定的であった。

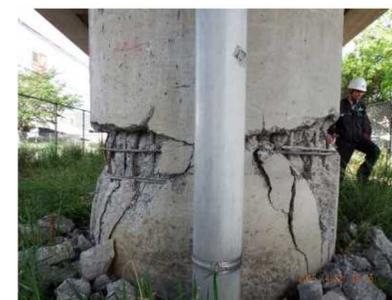
写真-7 段落し部の損傷
ちゅうおうせんりつきょう
 市道(1-3)中央線・中央線陸橋

【耐震補強が未実施で被害を受けた事例】

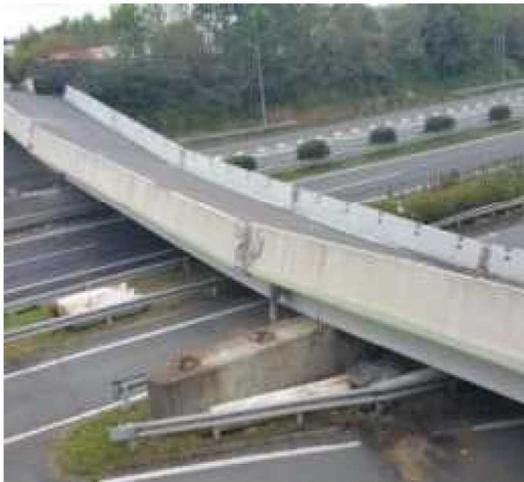
- ① 熊本地震で落橋したロッキング橋脚については、熊本地震(前震と本震の2度の大きな地震)と構造の特殊性から、これまでの対策では不十分で落橋の可能性が否定できない
 - ② 落橋した場合の影響が大きい高速道路・直轄国道をまたぐ跨道橋で落橋防止対策が一部未了(完了率:95%, 地方管理のみ)
 - ③ 高速道路や直轄国道等の緊急輸送道路は、落橋・倒壊防止の対策は完了しているが、被災後、速やかに緊急輸送が可能となる耐震補強は未だ不十分な状況(完了率:76%)
- ※落橋・倒壊を防止する対策に加え、橋桁を支える支承の補強を行い、被災後速やかに緊急車両の通行を確保できる補強の実施

九州自動車道をまたぐロッキング橋脚の落橋
(県道小川嘉島線・府領第一橋)

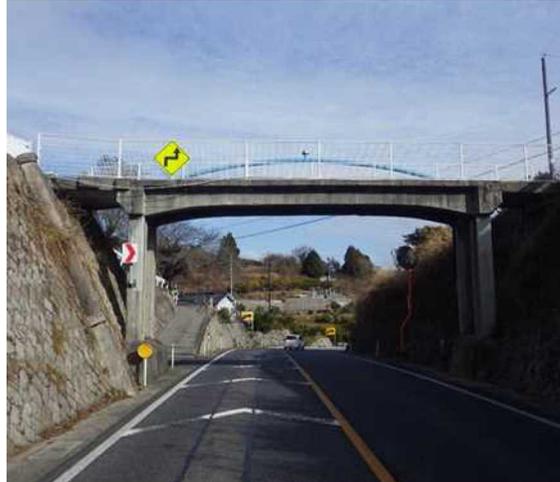
地方管理の跨道橋(未対策)

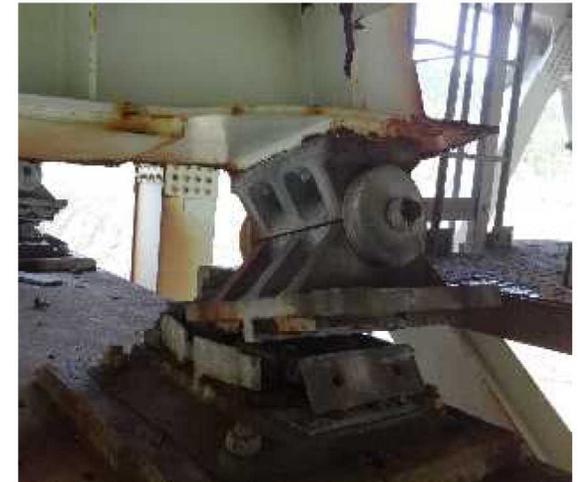
橋梁の支承・主桁の損傷
(大分自動車道・並柳橋)

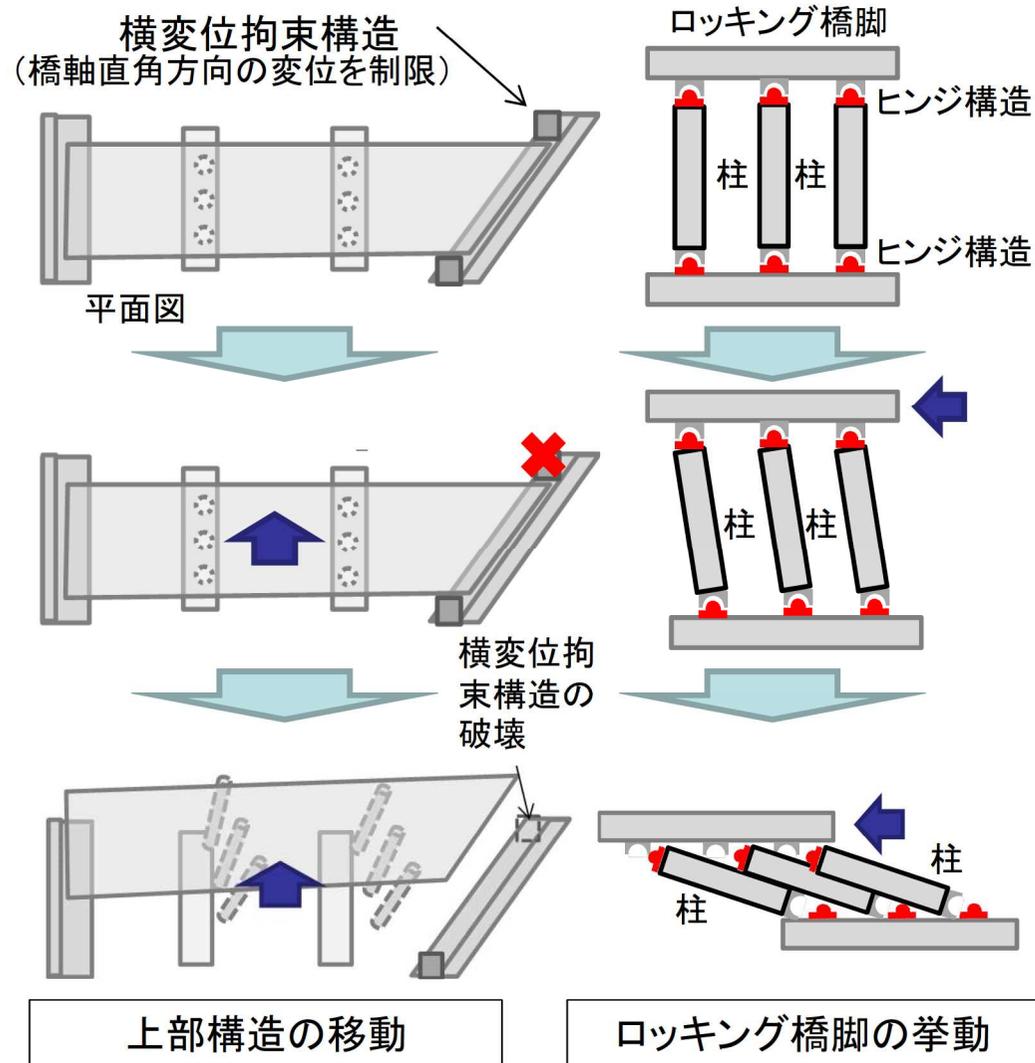
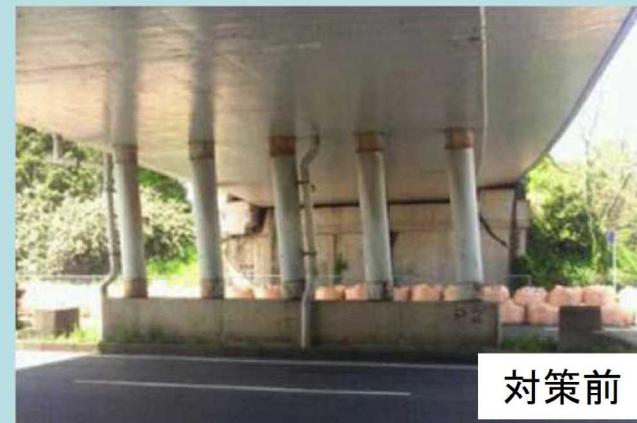
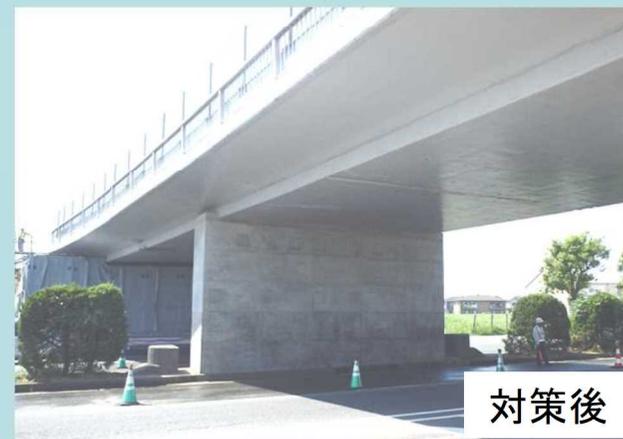
【落橋メカニズム】

高速道路・直轄国道や同道路をまたぐ跨道橋等のロッキング橋脚については、概ね3年程度で耐震補強を実施(約450橋)

耐震補強の施工例

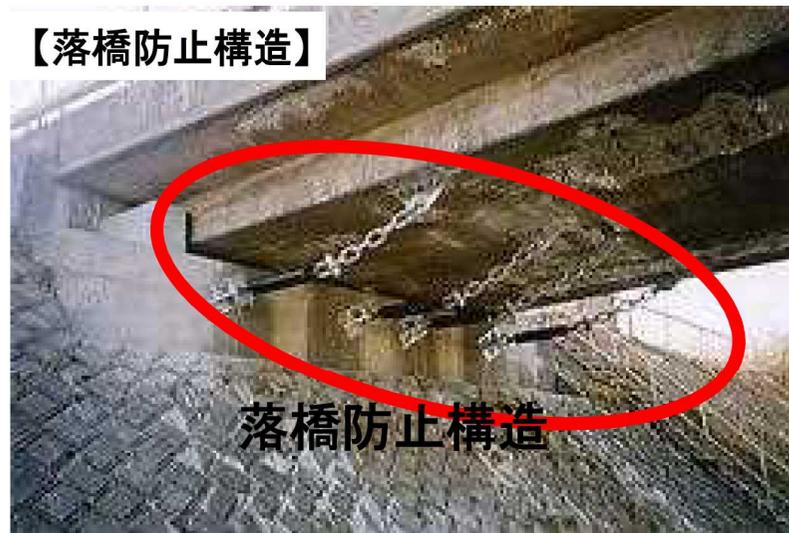
【落橋防止構造】

跨道橋

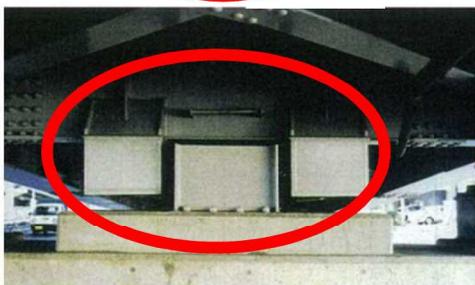
【支承部の補強の例】

水平力を分担する構造

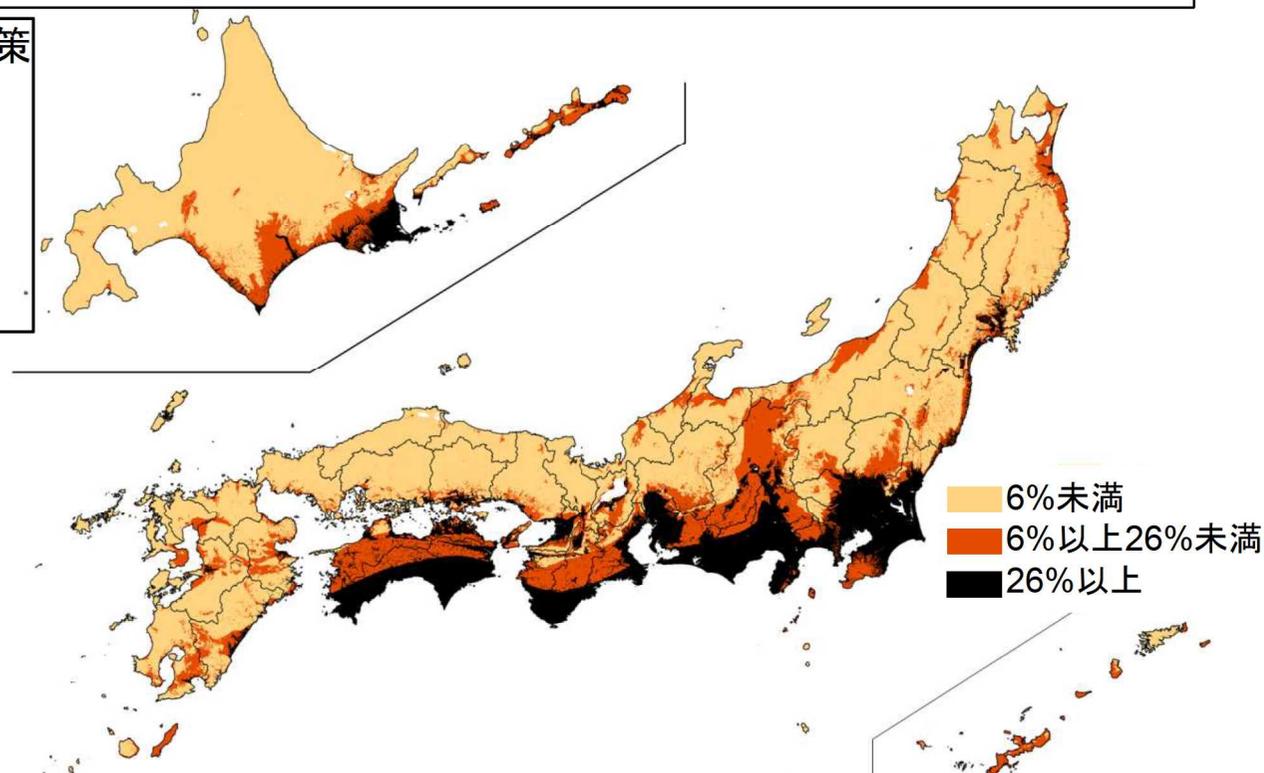
今後30年間に震度6弱以上の揺れに見舞われる確率

※今後30年間に震度6弱以上の揺れに見舞われる確率が26%、6%であることは、それぞれごく大まかには、約100年、約500年に1回程度、震度6弱以上の揺れに見舞われることを示す。

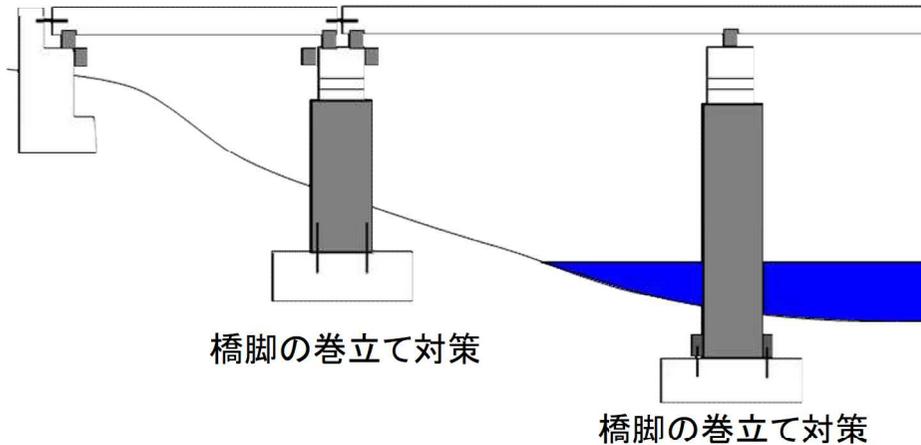
速やかな機能回復が可能な性能を目指す対策 (耐震性能2)

- 落橋防止構造等
- 橋脚全体の補強
- 支承部の補強
 - ・支承の交換
 - ・水平力を分担する構造
 - ・段差防止構造

・支承部の補強※2

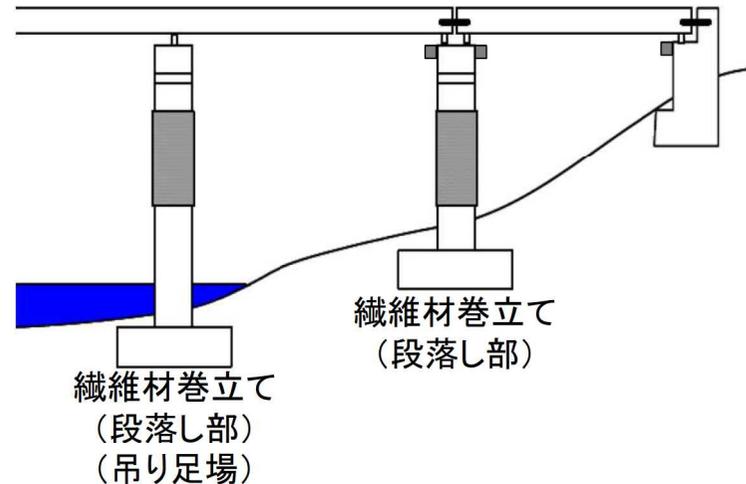
落橋・倒壊を防止する対策(耐震性能3)

- 落橋防止構造等
- 橋脚段落し部の補強

・落橋防止構造
・桁かかり長の確保
(横変位拘束構造※1)

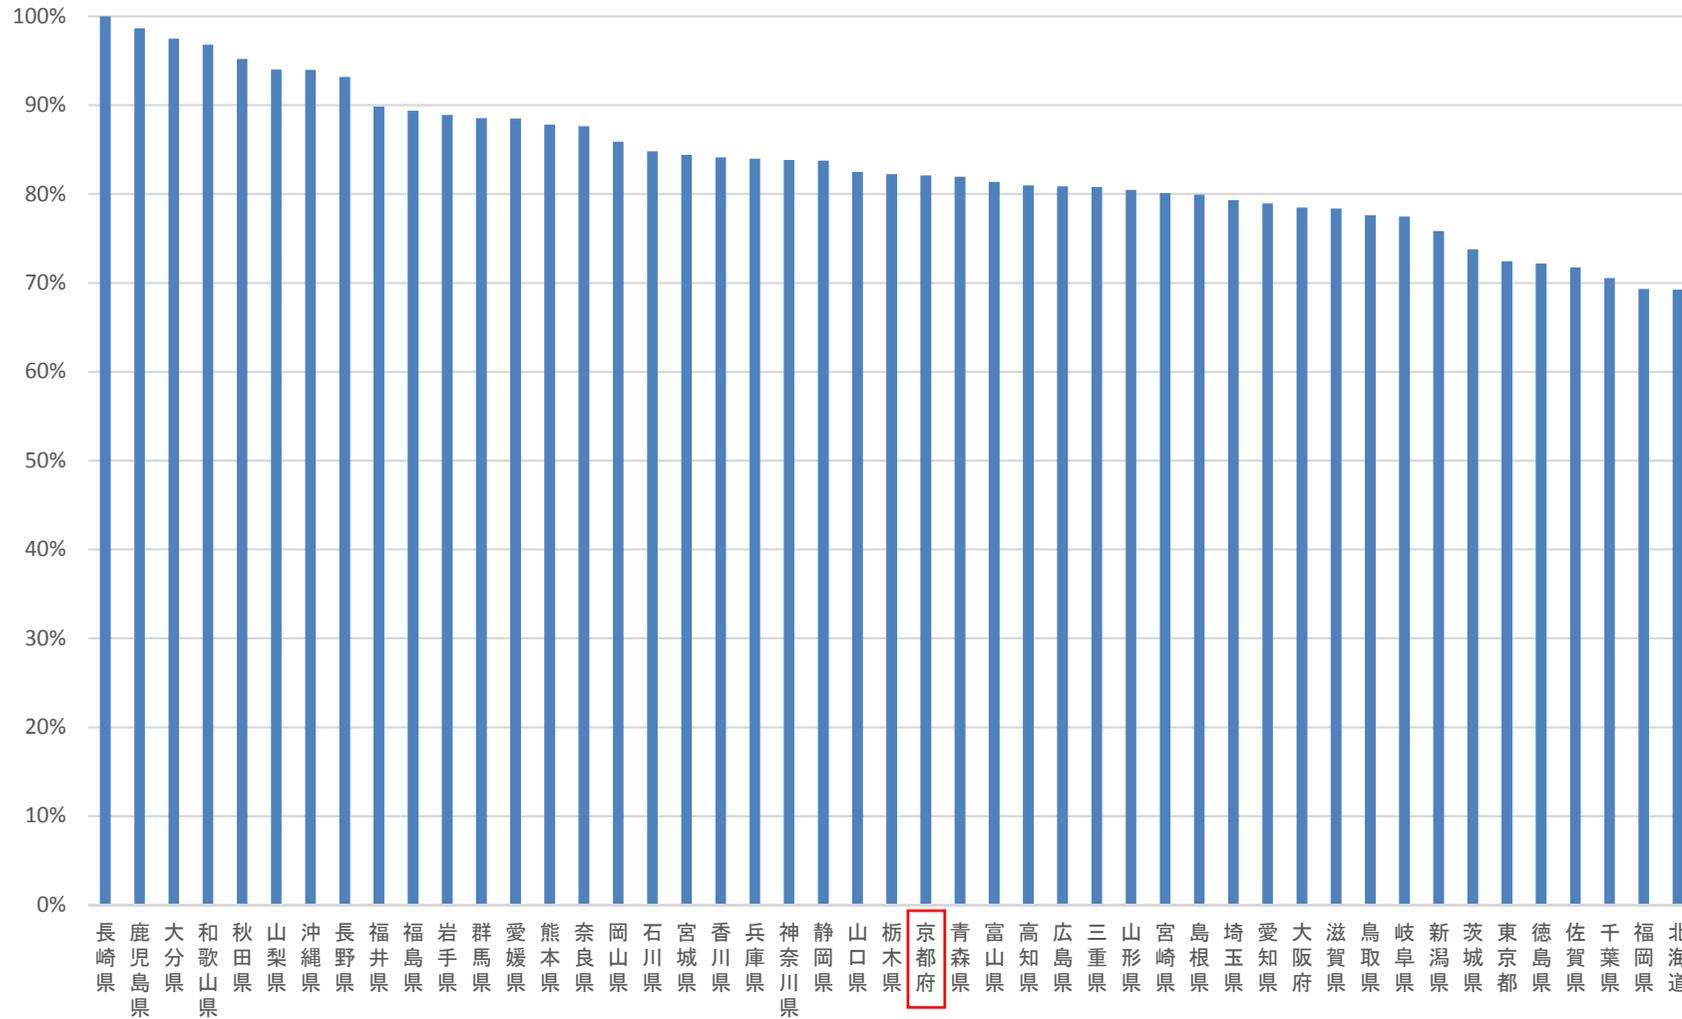
都道府県別の耐震補強進捗率(直轄国道)

※2 進捗率は、兵庫県南部地震と同程度の地震においても軽微な損傷に留まり、速やかな機能回復が可能な耐震対策が完了した橋梁の進捗率
