# モニタリング結果

## 6) 三条大路5丁目交差点(奈良市、主: 国道308号、従: 主要地方道奈良精華線、主要地方道奈良大和郡山斑鳩線)

おおたみなみ      かつらぎ      ごせかしば  
 7) 太田南交差点(葛城市、主:国道165号、従:主要地方道御所香芝線)

## 8) 生駒IC(北)交差点(生駒市、主: 県道生駒停車場宛木線、従: 市道)

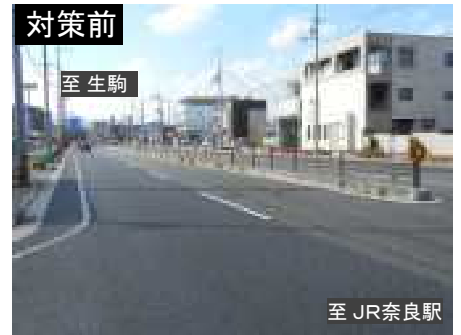
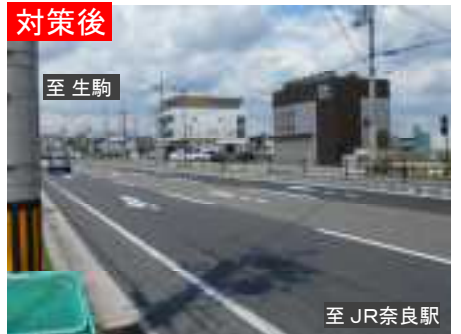
### (西行) 右折レーン延伸 (R1.5)

- ・「三条大路5丁目交差点」では、西行右折レーンの延伸により平日・休日とも西行の旅行速度が向上しているが、依然として旅行速度の選定基準(20km/h)を下回っている。
- ・また、東行について渋滞長が増加している。

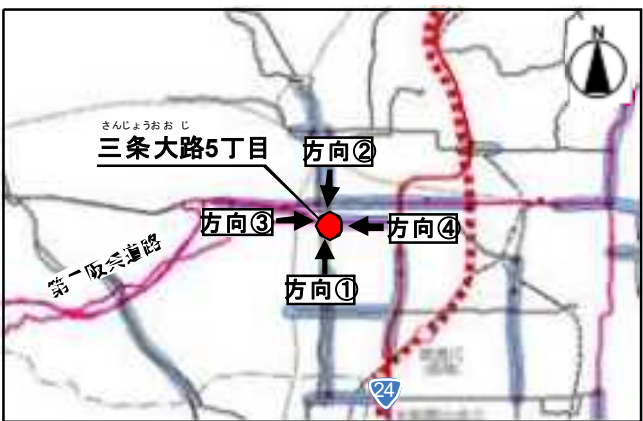
方向④[国道308号・西行]

<時間帯別旅行速度の変化>

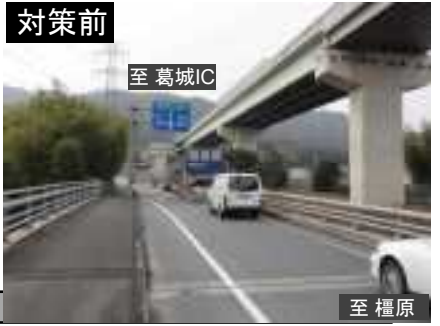
【対策前】

直左矢と右折矢に信号ステップが分かれているが右折滞留長が不足

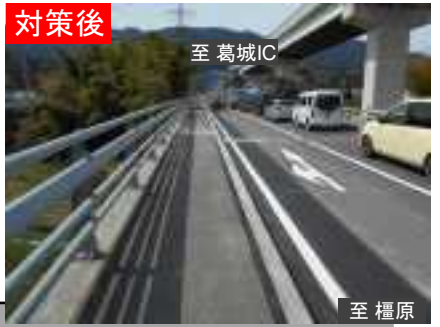
【対策後】

車線を拡幅し右折車の滞留スペースを確保

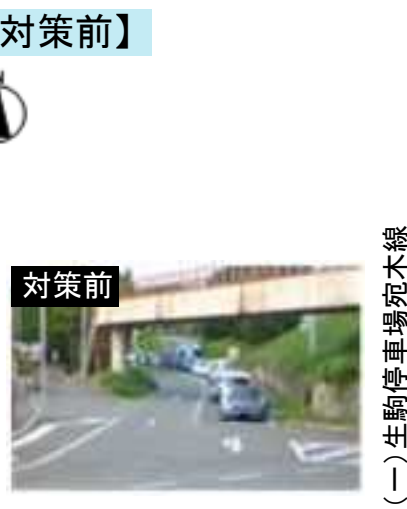
### 【対策前】

(東行(南)※)右折レーンの設置(R2.3) ※阪奈道路西行オフランプ

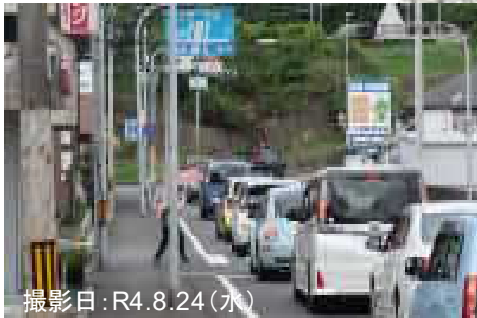
### 《生駒台北・生駒台南の人口の比較》 《歩行者横断状況》

- 「生駒IC(北)交差点」では、対策前に比べ西行(北)の渋滞が顕著に増加。
- 西行(北)について、対策後の渋滞調査結果では渋滞要因として、停車している車の間を歩行する歩行者の影響が記録されている(生駒IC(北)交差点から約70mの地点に横断歩道あり、写真参照)。
- ※ 西行(北)断面の歩行者交通量は増加しており、歩行者の横断による発進遅れが渋滞の要因となる可能性が増加している。
- ※ 当該交差点東側には住宅地(生駒台北、生駒台南)があり、その人口は増加している。  
(H28.10: 1,516人⇒R3.11: 1,652人(109%)、出典: 生駒市人口統計)
