モニタリング結果

すなぢやばしひがしづめ なら ひらかたやまとおりやま
 9) 砂茶屋橋東詰交差点(奈良市、主:主要地方道枚方大和郡山線、従:市道)

10) 王寺跨線橋北交差点(王寺町、主: 国道25号、従: 県道王寺停車場線)

11) 大塚交差点 (広陵町、主: 主要地方道大和高田斑鳩線、従: 県道中和幹線)

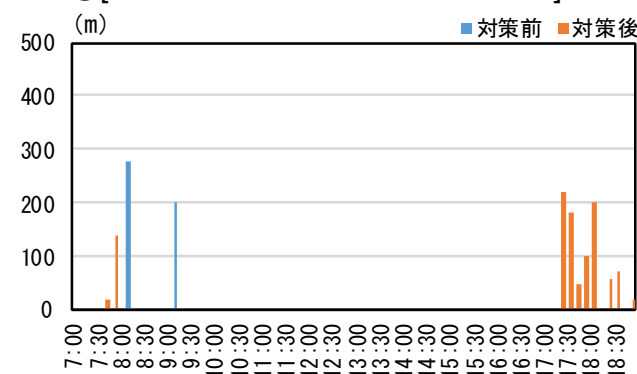
方向①[主要地方道枚方大和郡山線・北行]

<時間帯別渋滞長の変化>

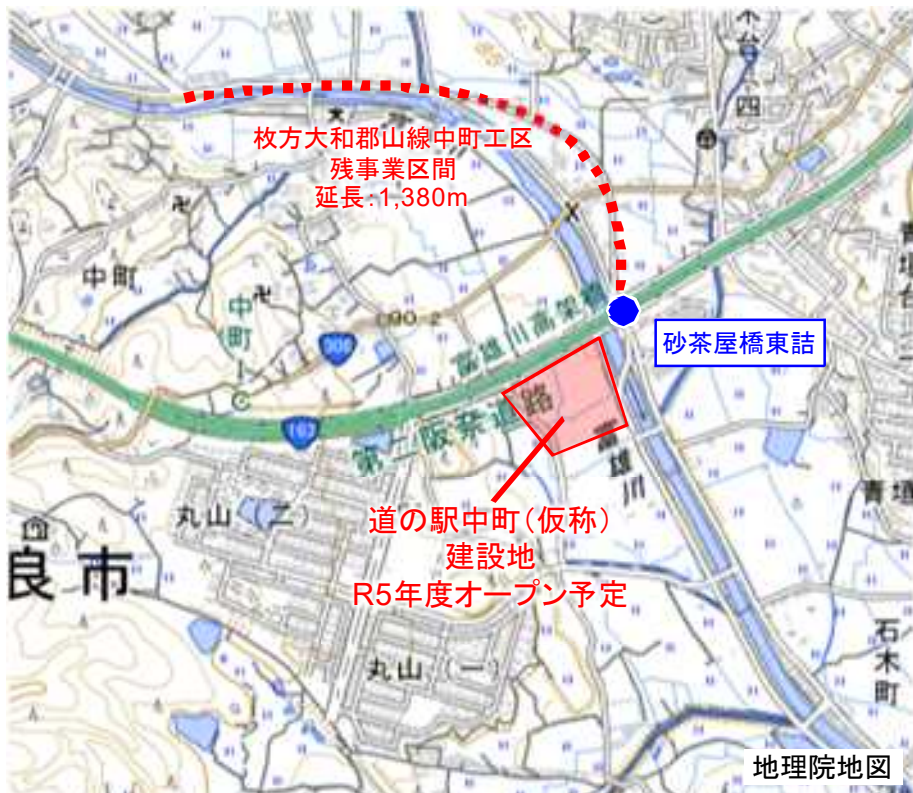
《西行の交差点通過時間の比較》

- 「砂茶屋橋東詰交差点」では、対策前に比べ渋滞は緩和しているが、通過時間が東行、西行で選定基準を上回る状況。
- 東行の渋滞状況は対策により大きく改善しているが、通勤車両等の流入がピークとなる8時台の交通量になると交差点通過時間が選定基準を上回る交通状況となる。
- 西行は、対策後の交差点通過時間が5分以上かかったタイミングは1度のみであり、渋滞要因は左折車の歩行者横断待ちによる後続の発進遅れである。

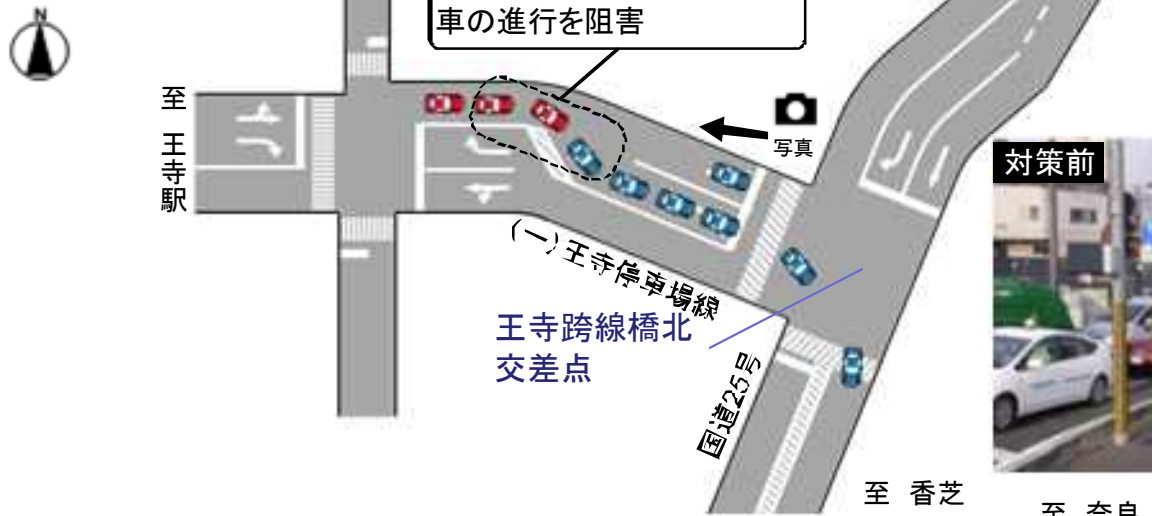
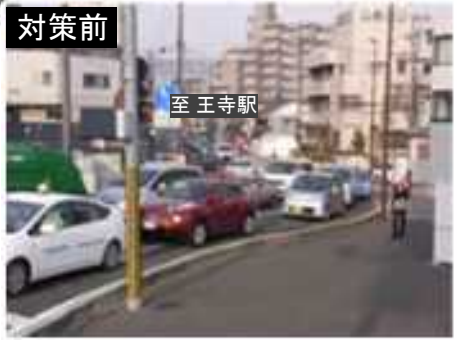
【対策前】

(東行)右折レーンの延伸(H30.2)

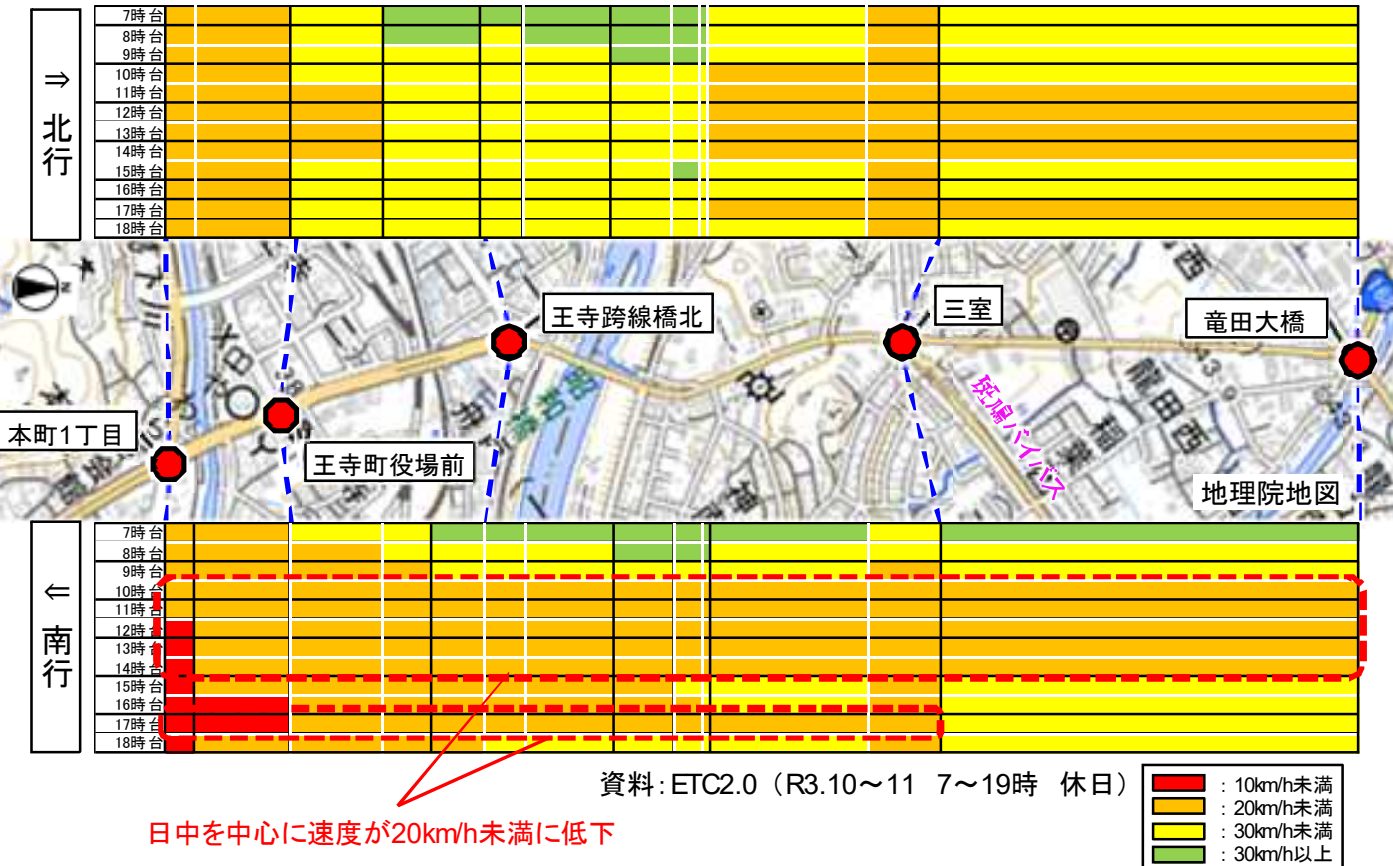
《国道25号の時間地別区間別旅行速度: 休日》

・「王寺跨線橋北交差点」を含む国道25号(北行、南行)は、主要渋滞区間に指定され各種の渋滞対策が検討・実施されているところであるが、依然として旅行速度の低い状況が続いている。

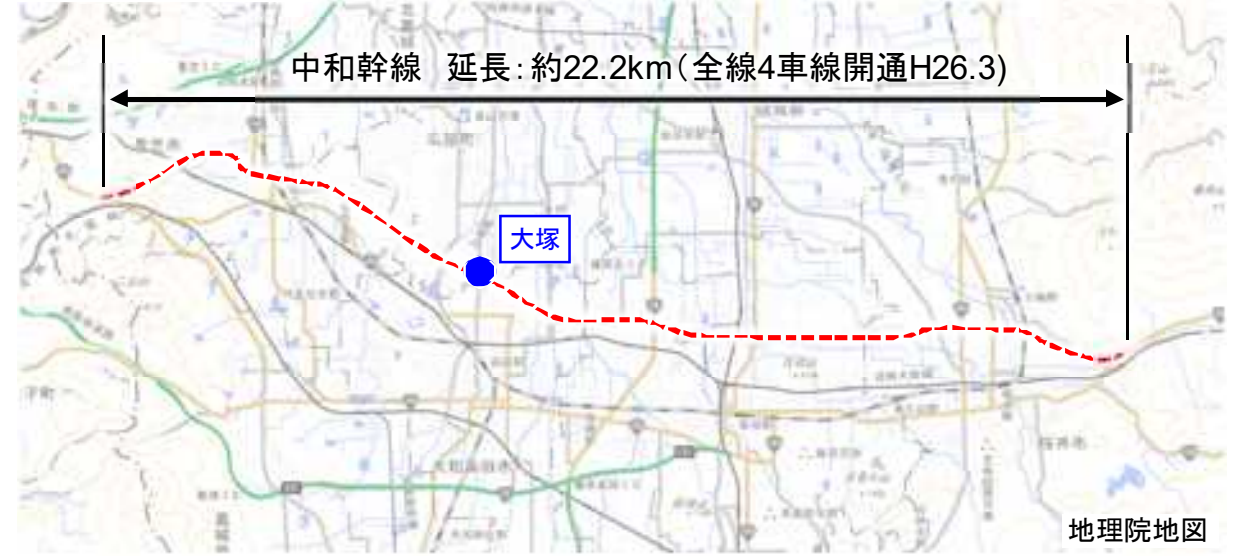
《中和幹線 位置図》

- 「大塚交差点」では、対策前に比べ北行と東行の渋滞が増加(いずれも7時台)。
- 東行は、**交通量が約2割増加**している。対策前は中和幹線の4車線化が進捗中であり、**全線開通(H26.3)**後は中和幹線の利便性向上による交通量の増加が渋滞増加の要因と考えられる。
- 北行については、交通量のピークである朝時間帯に渋滞が残っているが、日中から夕方にかけては渋滞はほぼ解消している。
