令和4年度  
第1回 奈良県渋滞対策協議会

【主要渋滞箇所対策実施状況】

# 主要渋滞箇所の対策実施状況

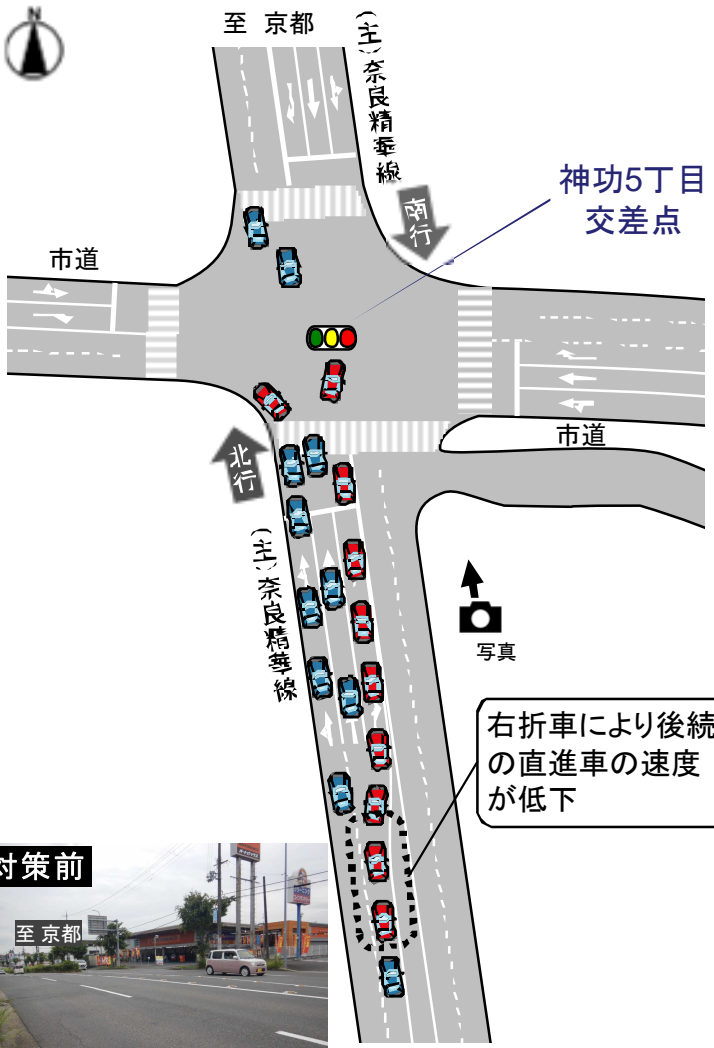
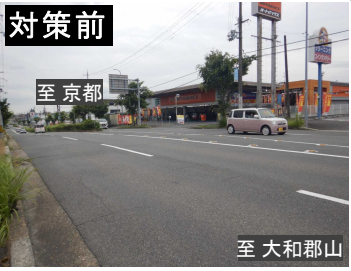
【対策前】

(北行) 右折レーン延伸 (R3.11)

流入部	平均速度 (R2.9-11)	平均速度 (R4.4-5)
北行	18.0km/h	17.1km/h
南行	12.0km/h	10.5km/h

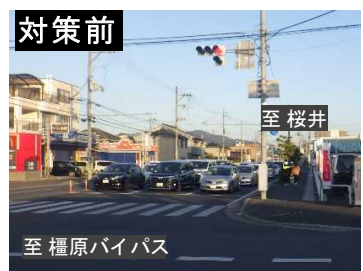
### 【対策前】

(北行)右折レーンの延伸(R4.3)  
(西行)左折レーンの設置(R4.3)

流入部	平均速度 (R3.10-11)	平均速度 (R4.4-5)
西行	8.6km/h	10.9km/h
東行	8.7km/h	9.3km/h
北行	14.7km/h	15.1km/h
南行	12.4km/h	12.3km/h

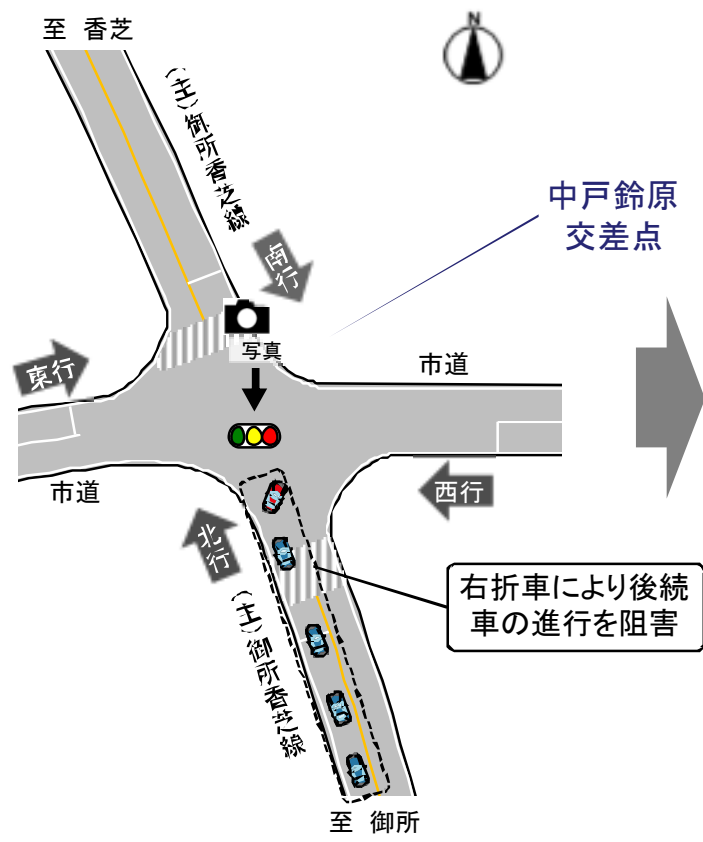
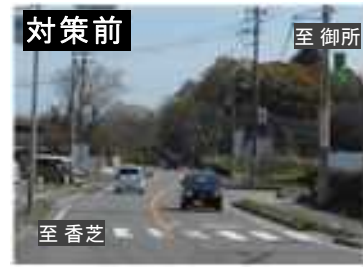
#### 【対策前】

### (北行) 右折複合レーンの設置 (R4.3)

流入部	平均速度 (R3.10-11)	平均速度 (R4.4-5)
北行	29.3km/h	32.5km/h
南行	38.3km/h	37.8km/h

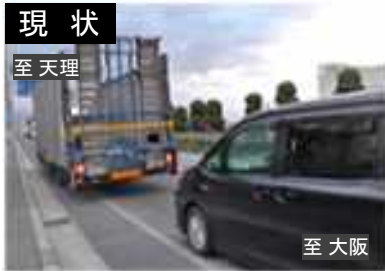
### 【現状】

右折レーンが不足し、後続車の進行を阻害

流入部	平均速度 (R3.10-11)	最大渋滞長 (H25.9.25)
北行	6.5km/h	200 m
南行	7.5km/h	230 m
東行	13.6km/h	610 m
西行	15.3km/h	40 m

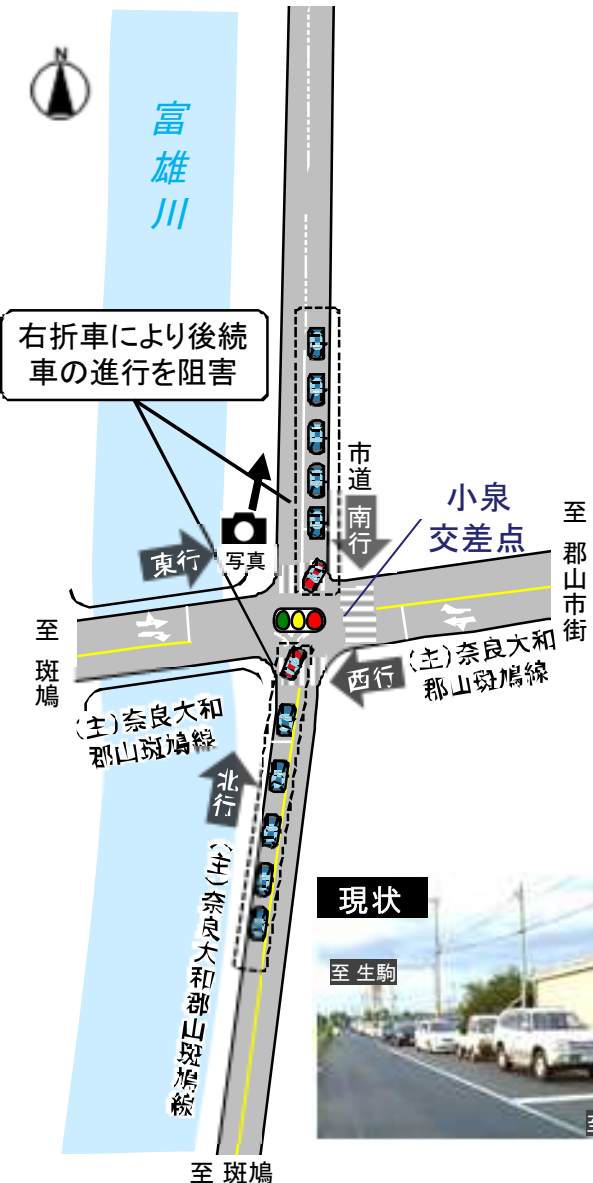
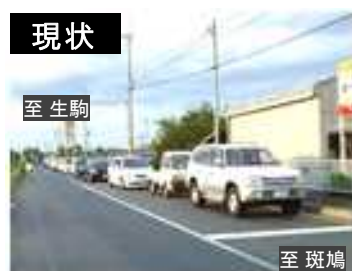
### 【現状】

## (北・南行)右折レーンの設置

流入部	平均速度 (R3.10-11)	最大渋滞長 (H21.9.2)
北行	16.4km/h	100 m
南行	データなし	150 m
東行	12.4km/h	0 m
西行	18.3km/h	200 m

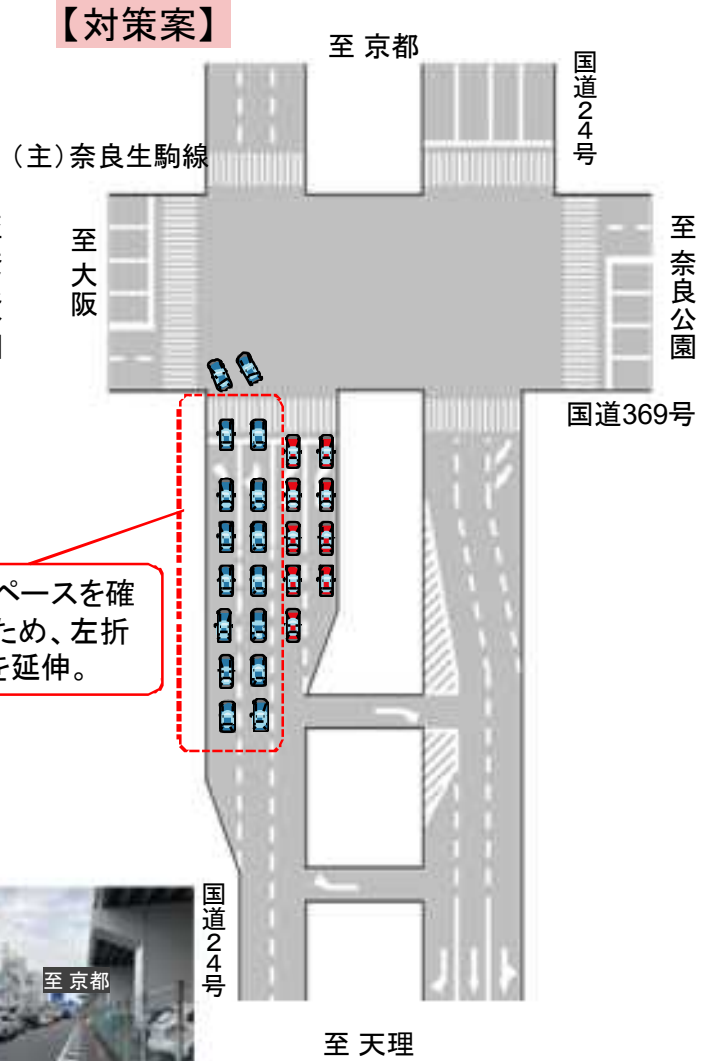
### 【対策案】

(北行)左折レーンの延伸

滞留スペースを確保するため、左折レーンを延伸。

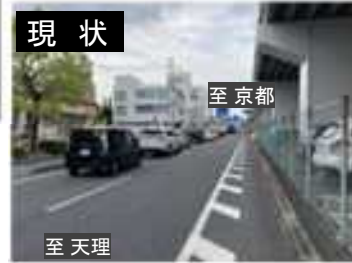
### 【現状】

交通量に対して滞留スペースが不足しており、さばけ残りが発生している。

流入部	平均速度 (R3.10-11)	最大渋滞長 (R3.11.10)
北行	15.4km/h	40m
南行	25.6km/h	30m
東行	19.2km/h	0m
西行	19.1km/h	160m
