# 令和元年度 第2回奈良県渋滞対策協議会

# 令和元年度 第2回 奈良県渋滞対策協議会

【主要渋滞箇所のモニタリング】

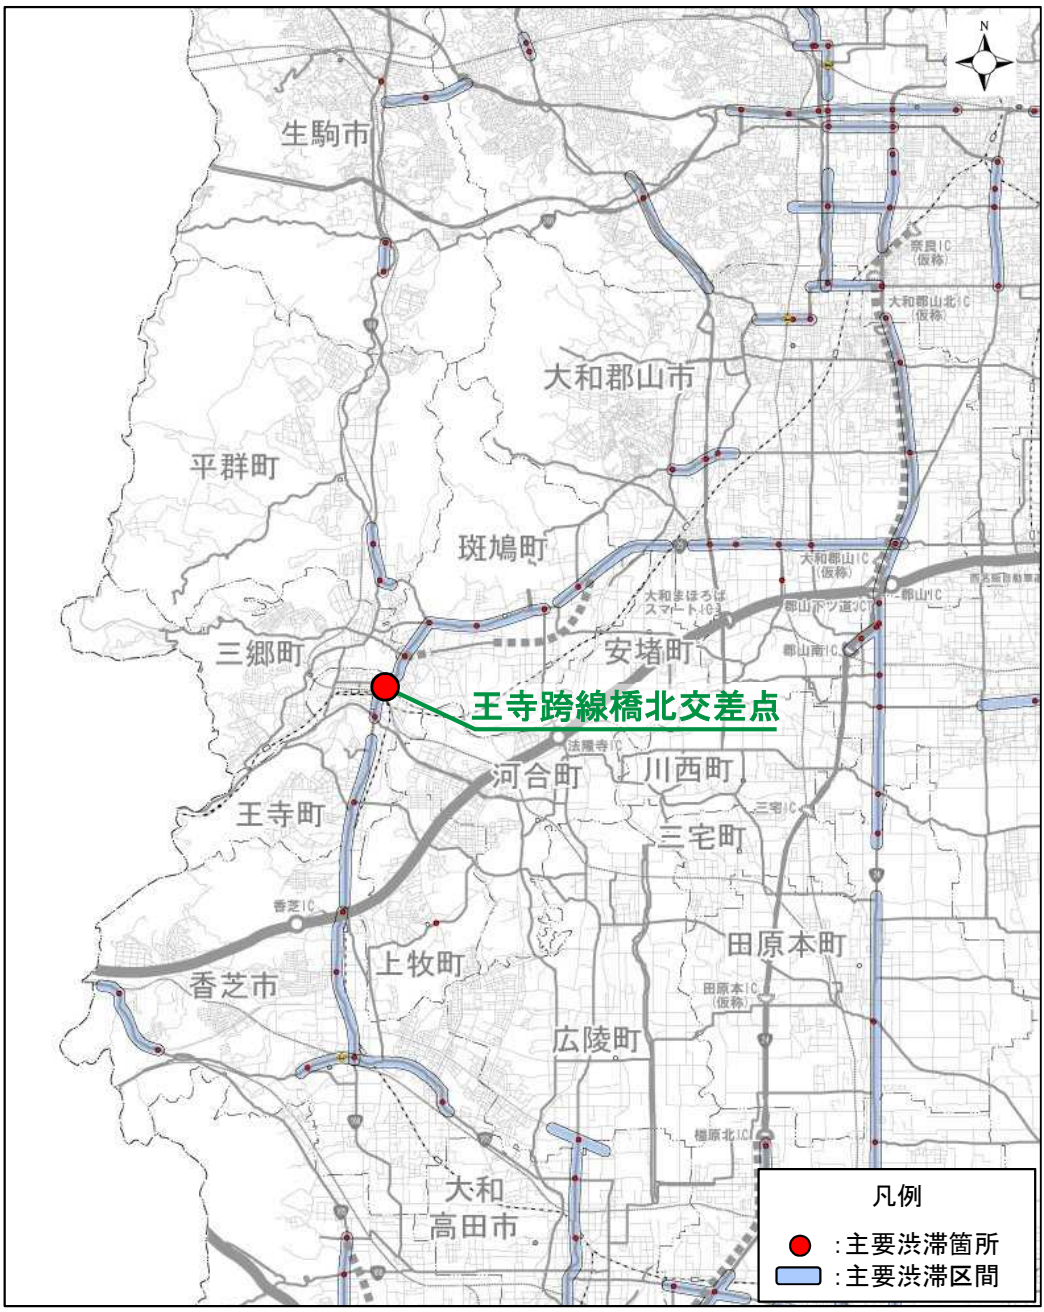
## ■王寺跨線橋北交差点【モニタリング継続箇所】

西側流入部右折レーン延伸 (H30.2)

- 「王寺跨線橋北交差点」では、対策により東行で渋滞緩和しているものの、東行で旅行速度が選定基準を下回るため、速度低下要因を分析することとなっていた。
- 速度算出区間と信号現示を見ると、東行は区間長が短く、信号待ち時間も長いため、信号1回待ちで20km/h未満になりやすいと考えられる。

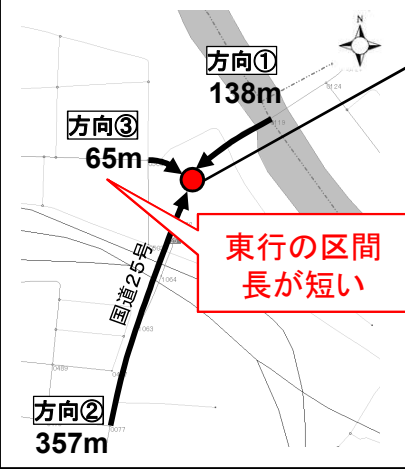
<速度算出区間>

東行の信号待ち時間が長い

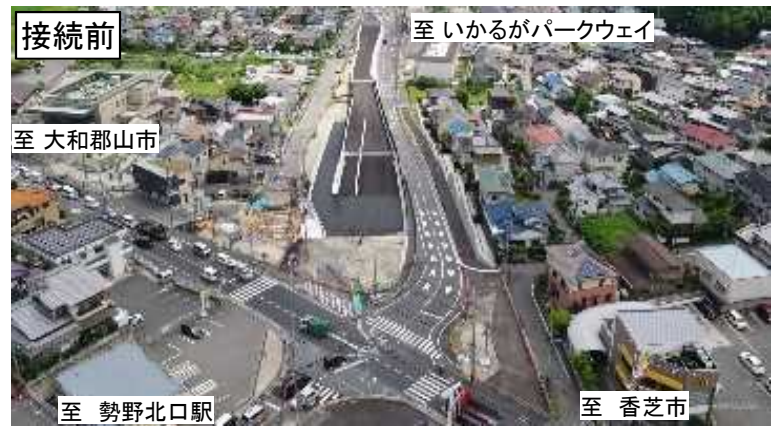
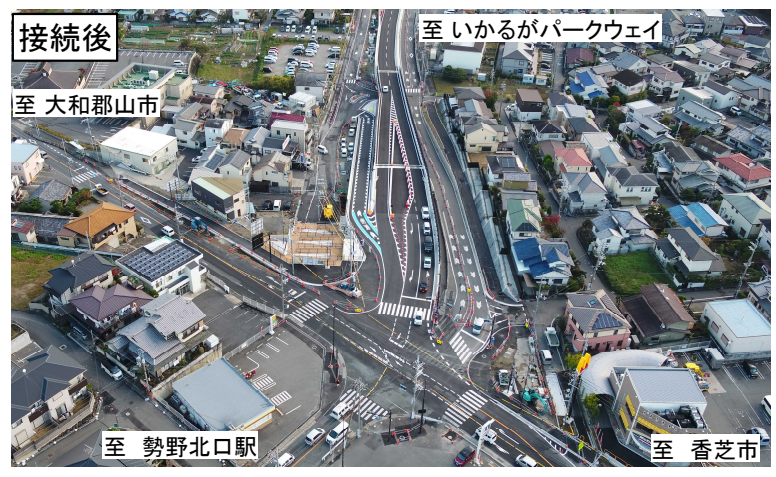
<いかるがパークウェイの整備状況>

・一方、南行は渋滞していないものの、旅行速度が停滞傾向となっている。  
 ⇒【分類案】南行では渋滞の改善がみられるものの旅行速度が停滞傾向であり、いかるがパークウェイの国道25号への接続により南北方向の交通状況の変化も想定されるため、『モニタリング継続』に分類する。

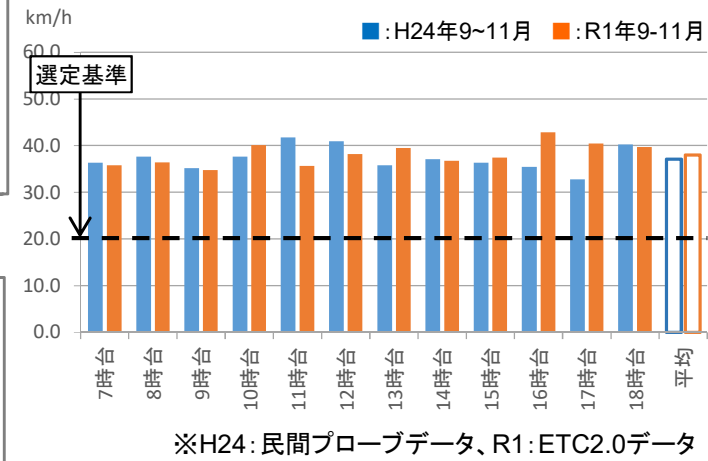
➤ 方向②[国道24号・南行]

・「小殿北交差点」では、対策により南行で旅行速度が向上しているものの、西行では旅行速度が20km/h以下となっている。  
 ・対策後の渋滞状況をみると、平日の夕方のみ一時的に渋滞が発生している。  
 ⇒【分類案】西行きでは対策後において20km/h以下となっており、夕方において渋滞も発生しているため、『再検討』に分類する。

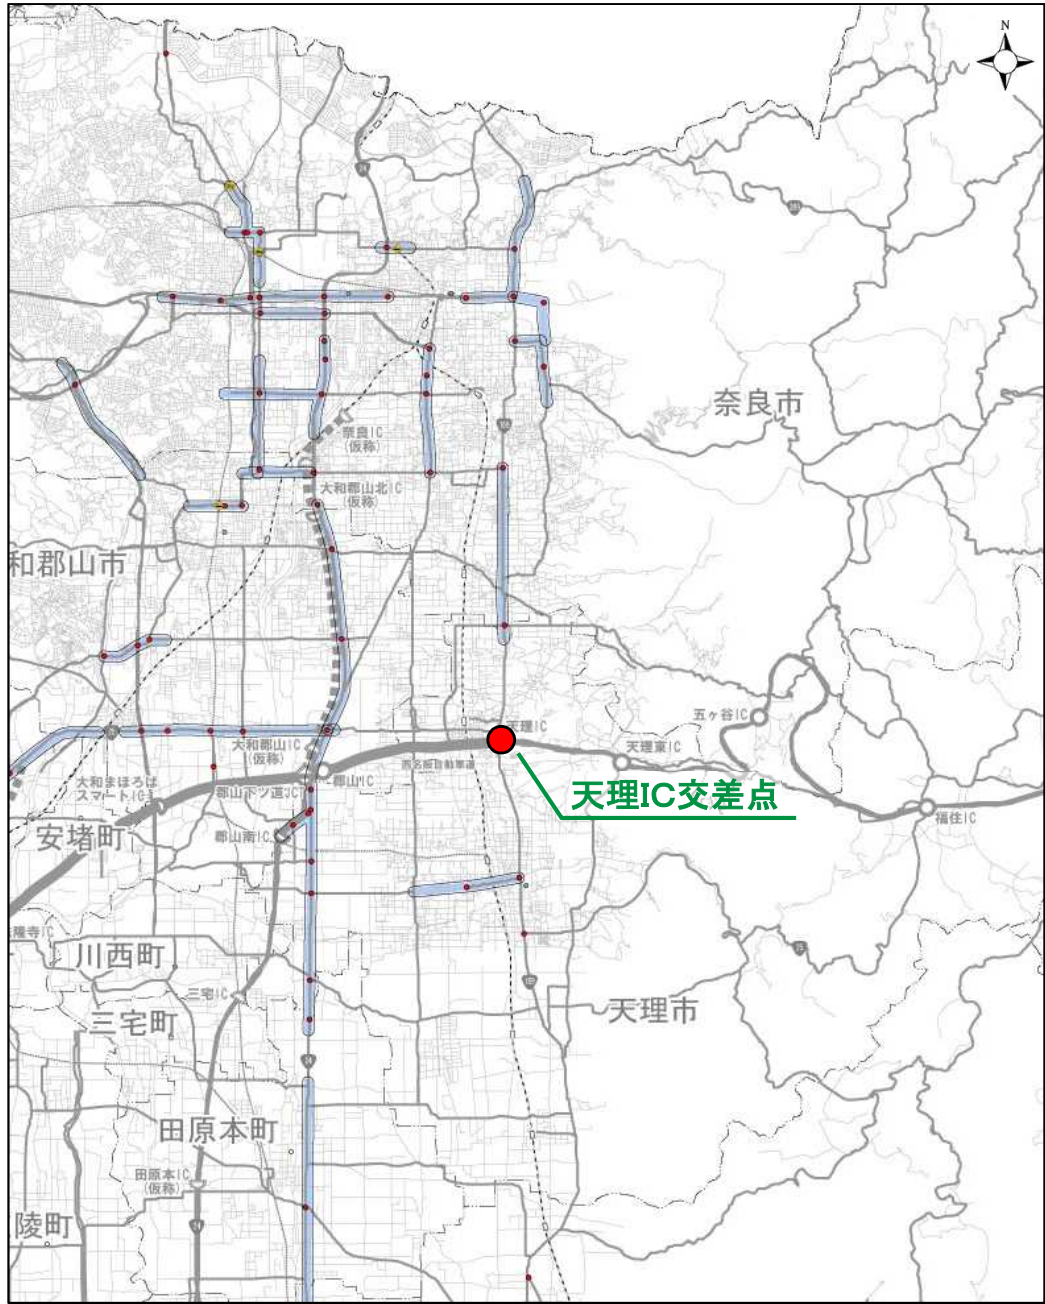
## ■天理IC交差点【対策実施箇所 (対策後2年目以降)】

### 導流路(指導線)の設置 (H30.3)

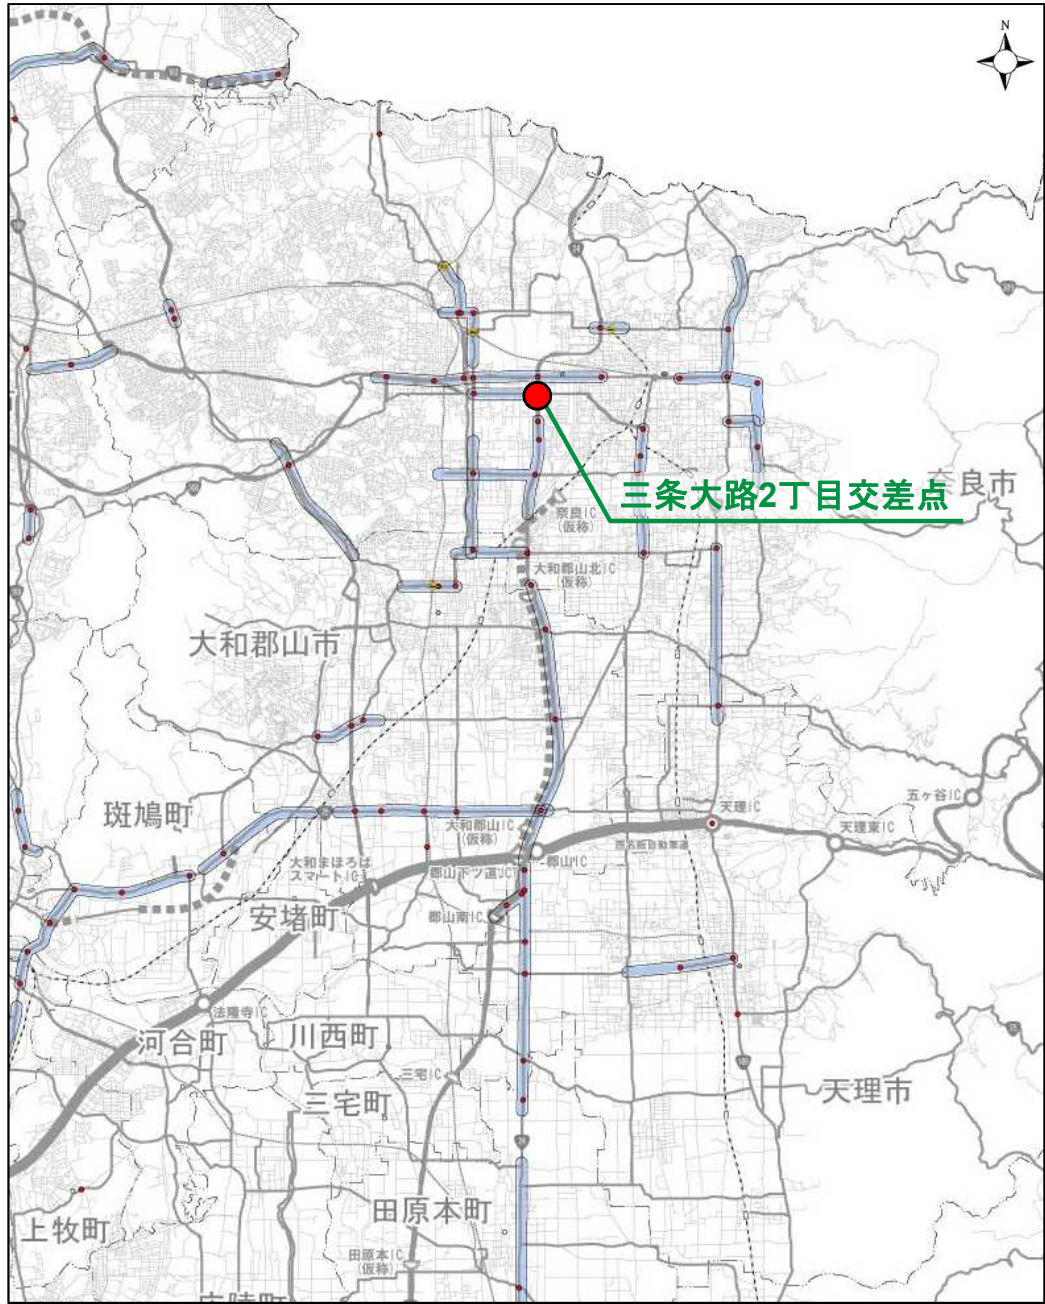
## ■三条大路2丁目交差点【対策実施箇所（対策後2年目以降）】

### 北行右折レーン2車線化 (H30.2)
