令和2年度 第1回奈良県渋滞対策協議会

令和2年8月（書面開催）

令和2年度 第1回 奈良県渋滞対策協議会

主要渋滞箇所の対策状況

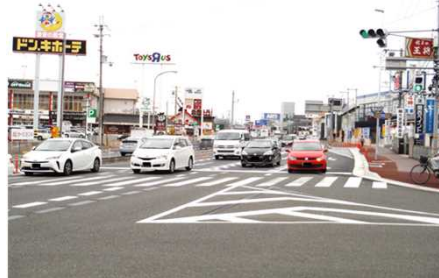
柏木町交差点南行(左折レーン) 対策後(写真②)

■柏木町交差点
③(南行)3車線化
④(南北方向)左折レーン設置 (完) R1.6
⑤(東西方向)右折レーン2車線化

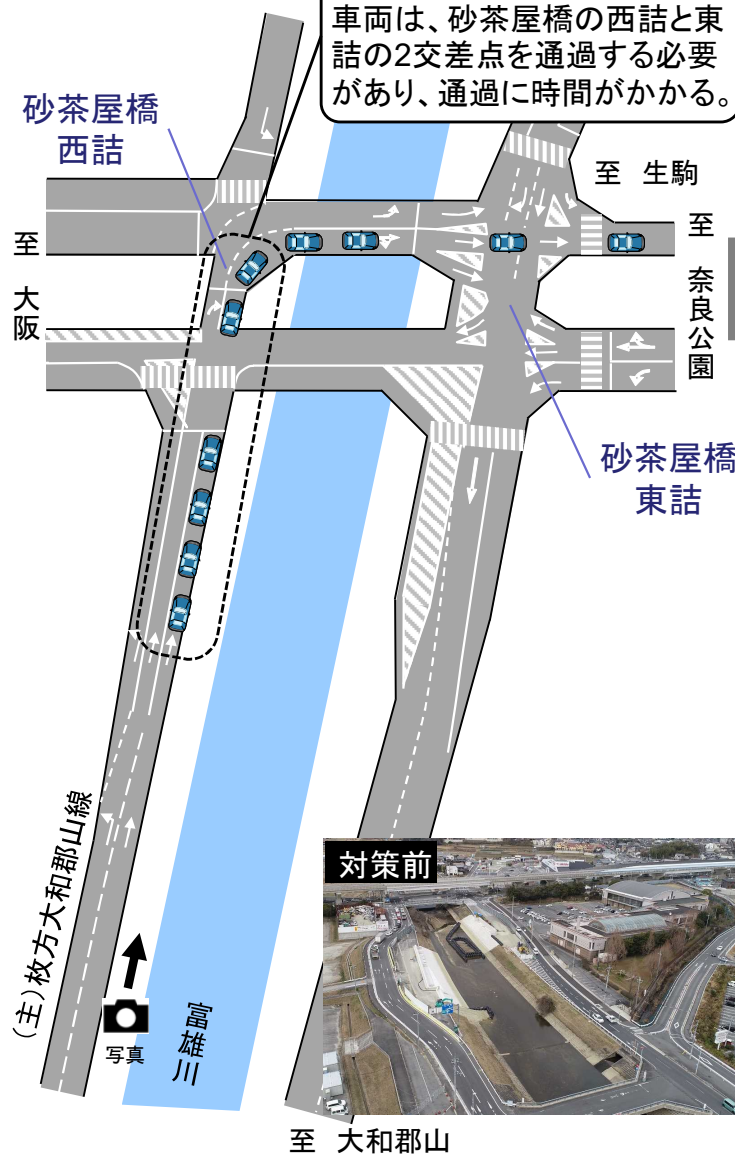
(北行) 橋梁架設による交差点の集約(R2.3)

流入部	平均速度 (R1.4-5)	平均速度 (R2.4-5)
北行	10 km/h	19 km/h
南行	13 km/h	24 km/h

※R2.3時点の部分供用状況

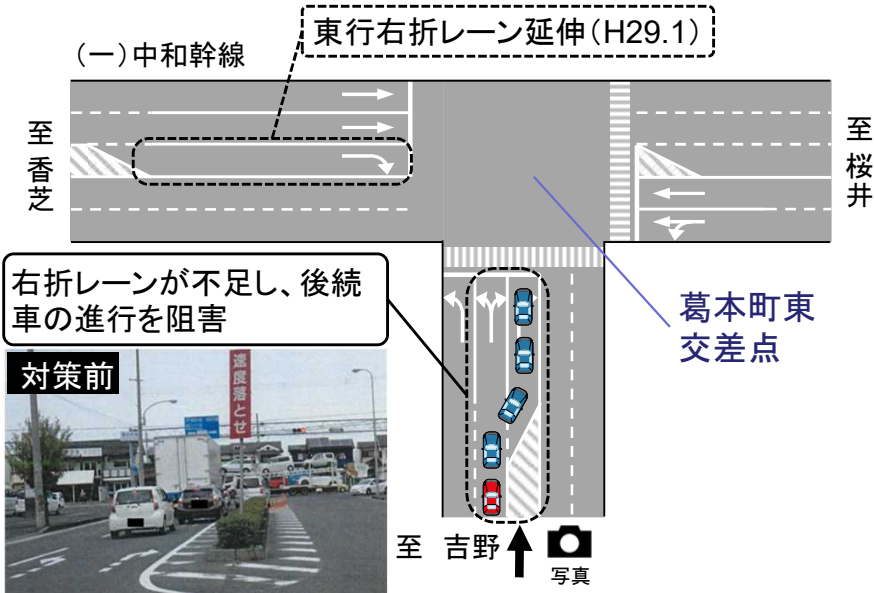
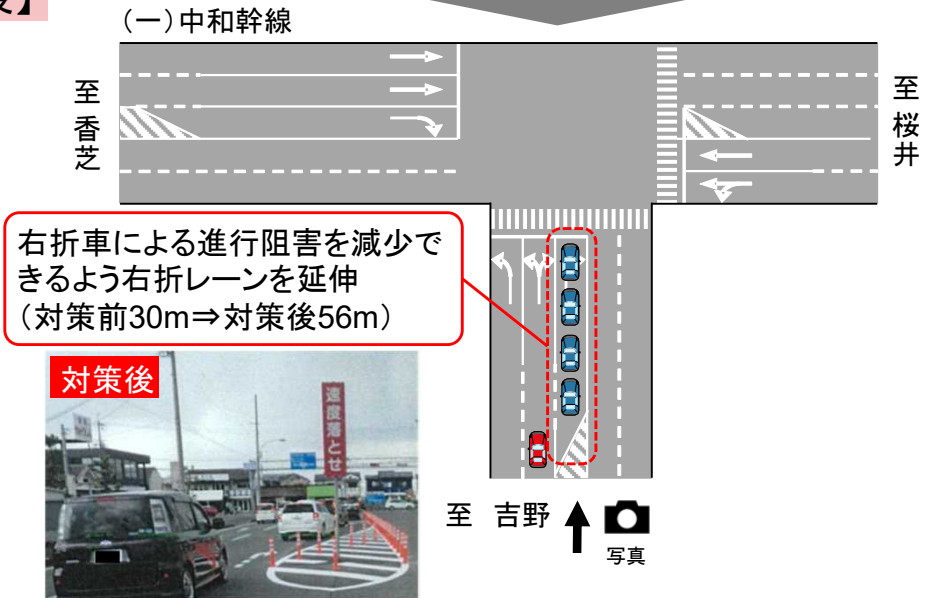
(北行) 右折レーンの延伸 (R2.3)

流入部	平均速度 (R1.4-5)	平均速度 (R2.4-5)
東行	13 km/h	14 km/h
西行	12 km/h	13 km/h
北行	—	—

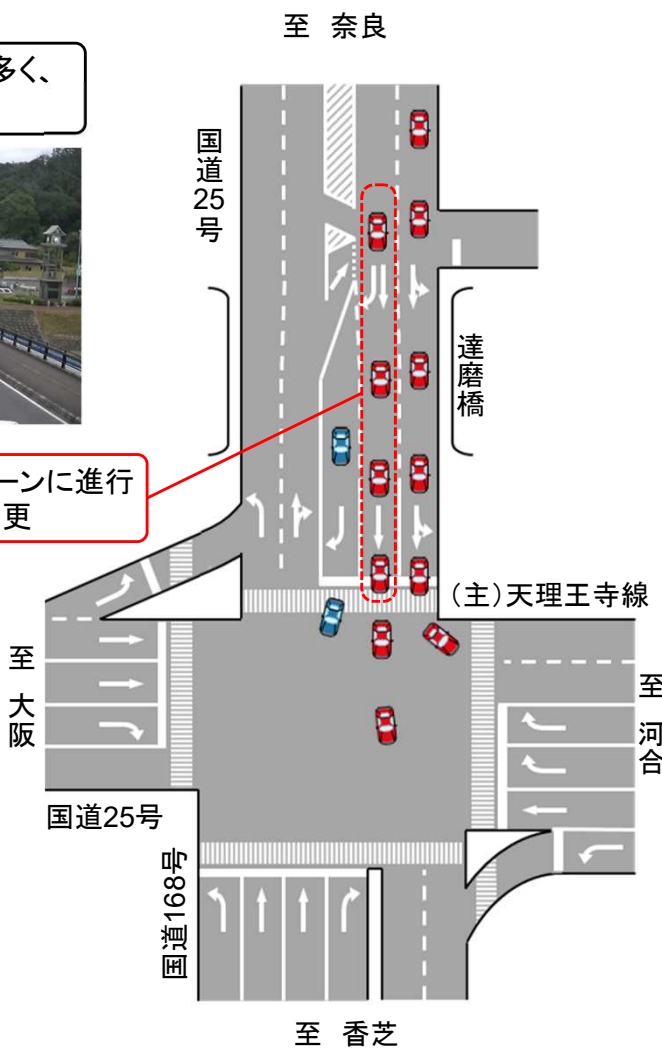
(南行)区画線変更

流入部	平均速度 (R1.9-11)	最大渋滞長 (R1.11.19)
北行	14 km/h	410 m
南行	10 km/h	130 m
東行	13 km/h	50 m
西行	8 km/h	420 m

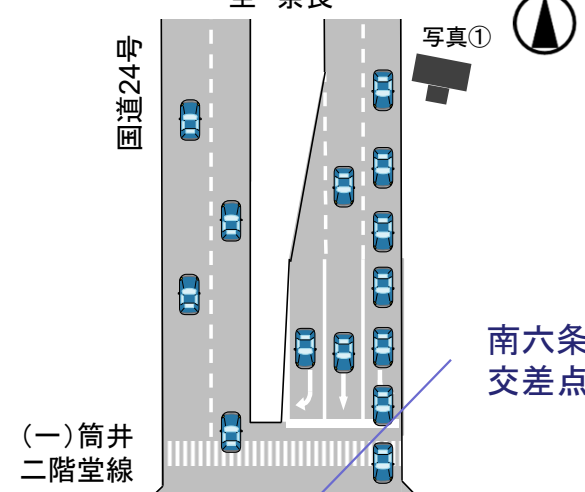
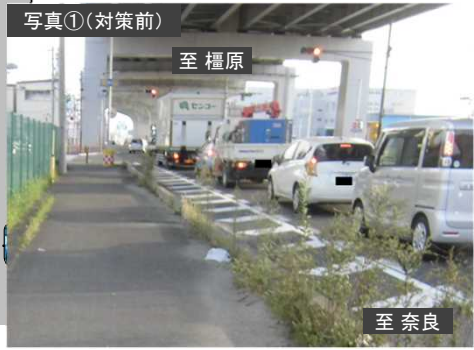
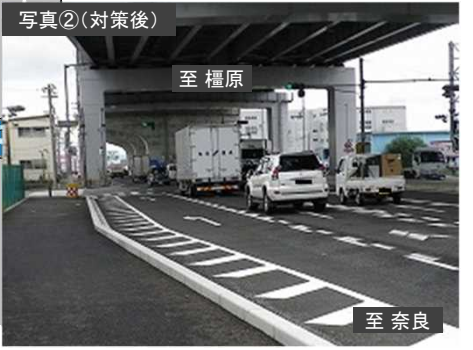
(北行・南行)左折レーン新設(H30.12)

左折車が速度低下し、
後続車の進行を阻害

流入部	平均速度 (H24.9-11)	平均速度 (R1.9-11)
北行	23 km/h	17 km/h
南行	12 km/h	17 km/h
東行	10 km/h	7 km/h
西行	—	—

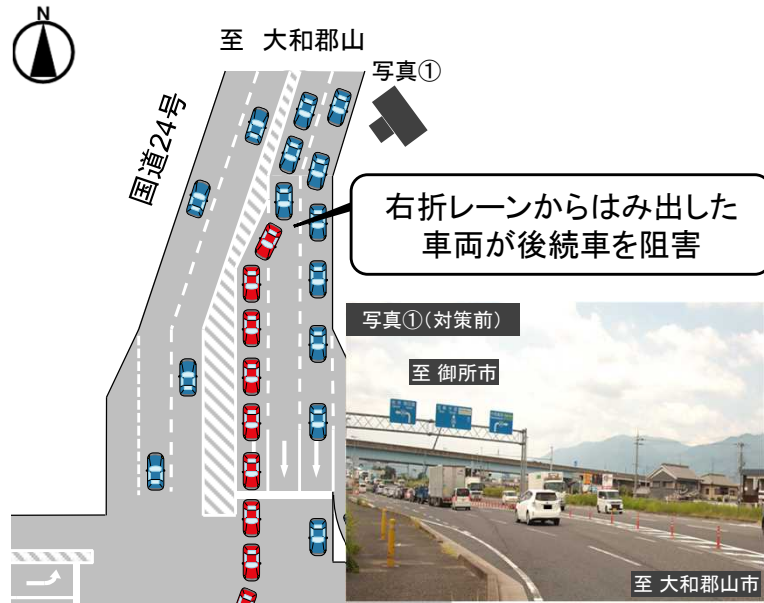
(南行) 右折レーンの延伸 (H31.1)

流入部	平均速度 (H24.9-11)	平均速度 (R1.9-11)
北行	3 km/h	9 km/h
南行	4 km/h	13 km/h
東行	13 km/h	11 km/h
西行	19 km/h	7 km/h

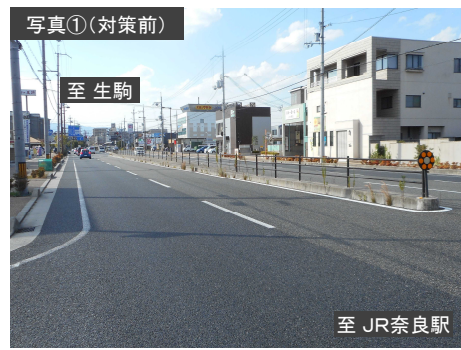
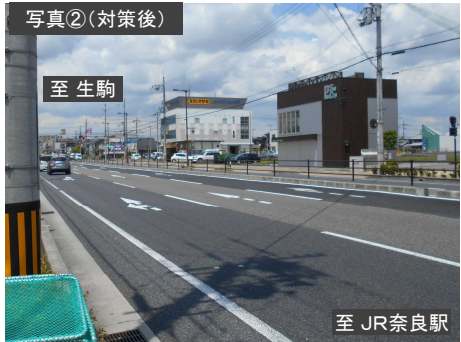
(西行)右折レーン延伸(R1.5)

流入部	平均速度 (H24.9-11)	平均速度 (R1.9-11)
北行	23 km/h	22 km/h
南行	16 km/h	15 km/h
東行	11 km/h	12 km/h
西行	13 km/h	13 km/h

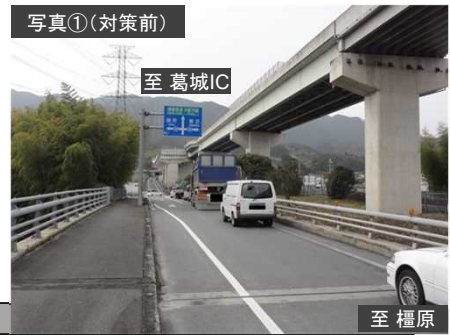
(西行)右折レーン延伸(H30.2)

直左矢と右折矢に信号ステップが分かれているが右折滞留長が不足

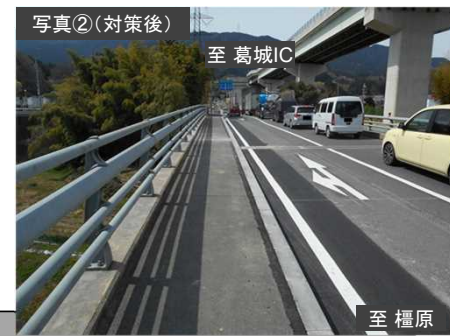
車線を拡幅し右折車の滞留スペースを確保
