平成30年度 第1回奈良県渋滞対策協議会

平成30年度
第1回 奈良県渋滞対策協議会

【主要渋滞箇所のモニタリング】

【主要渋滞箇所の対策について】

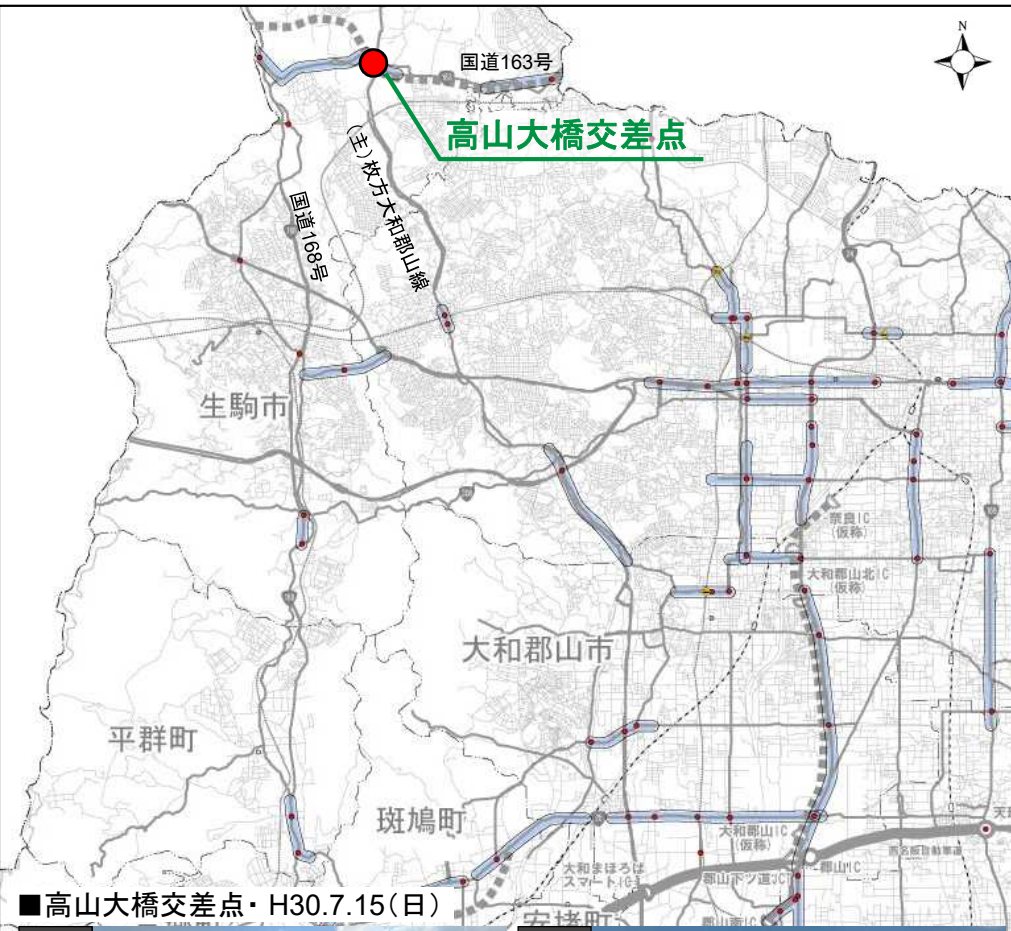
■高山大橋交差点【対策実施箇所（対策後2年目以降）】

(東・西側流入)清滝生駒道路平面部(部分供用)(H27.12)
 (南・北側流入部)枚方大和郡山線 上^{かみ}～芝^{しば}・宮方工区^{みやがた}(H28.3)

2つの交差点を1つに集約

南北方向は一方通行化により車線数を確保

各側に右折レーン設置

・「高山大橋交差点」では、対策前に見られた東行の渋滞が解消し、西行の渋滞が緩和（ただし、いまだ400mの渋滞が残る）。
 ・主要渋滞箇所指定時の指標（3-1軸：休日平均速度20km/h以下）についてみると、交差点流入速度は改善している。
 ⇒【分類案】改善は見られるが未だ渋滞は残っており、清滝生駒道路の整備による交通環境の抜本的な改善が待たれるため『対策中』に分類する。

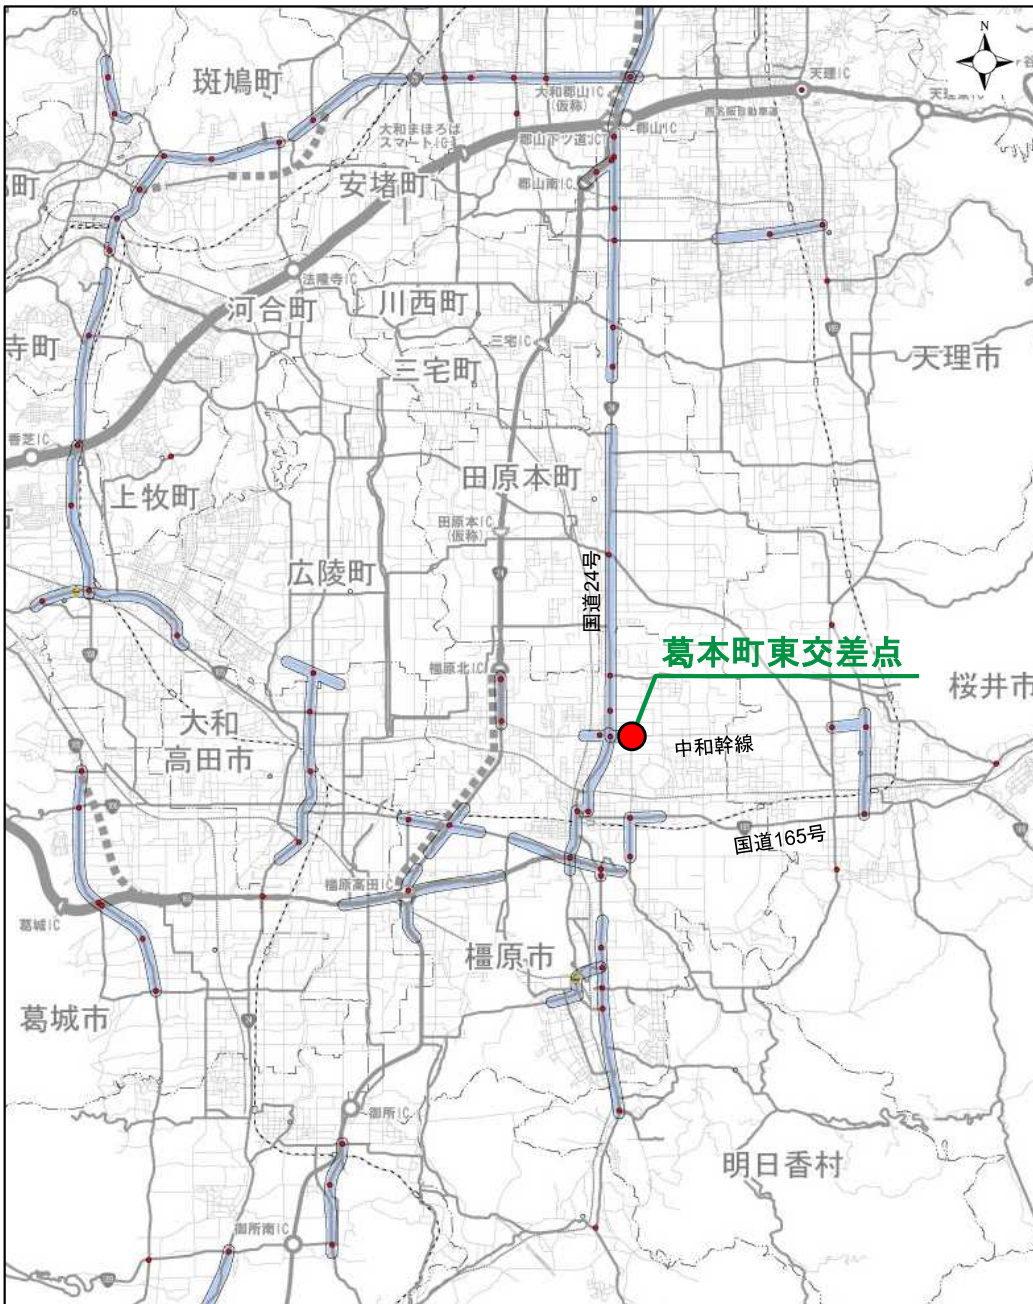
■葛本町東交差点【対策実施箇所(対策後2年目以降)】

(西側流入部)右折レーン延伸(H29.1)

・「葛本町東交差点」では、対策の結果北行の渋滞は緩和されたものの、東行では明確な改善はみられない。
 （※葛本町東交差点はパブコメによって主要渋滞箇所を選定された箇所）
 ⇒【分類案】北行については改善がみられるものの、引き続き渋滞が生じていることから、『対策中』に分類し、京奈和自動車道（橿原北IC～橿原高田IC間）の整備等による改善を図る。

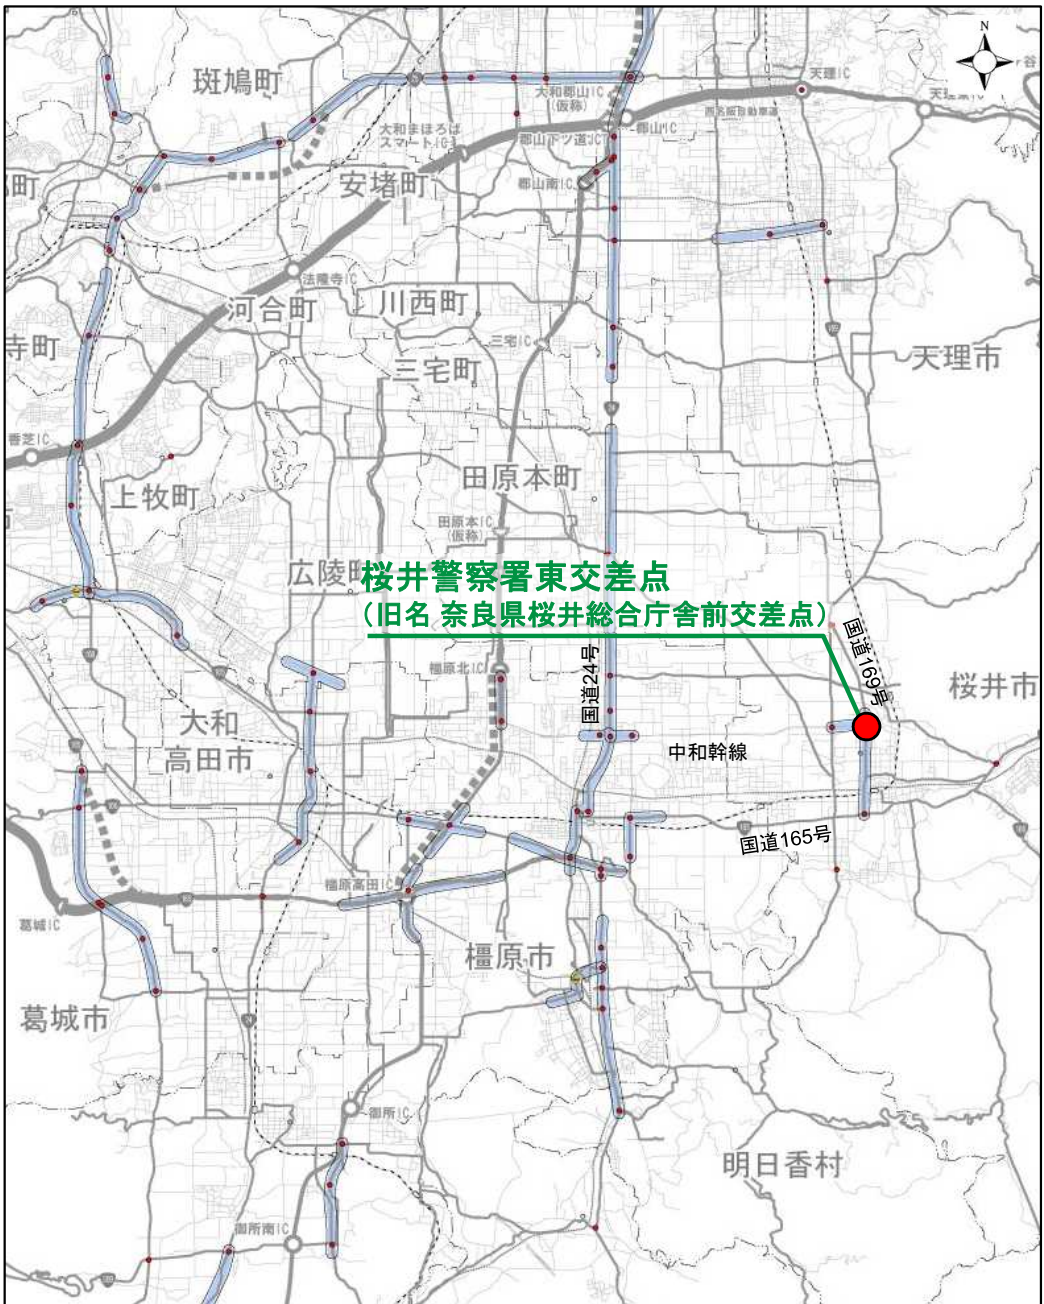
■桜井警察署東交差点【対策実施箇所 (対策後2年目以降)】

(各流入部) 右折レーン延伸 (H28.6)

・「桜井警察署東交差点」では、対策前に見られた東行の渋滞が緩和している。
 ・主要渋滞箇所指定時の指標（奈良県みんなで作る渋滞解消プランの選定指標（1日平均旅行速度20km/h未満））に着目すると、交差点流入速度は改善しているものの、引き続き20km/h未満となっている。
 ⇒【分類案】改善は見られるが未だ渋滞は残っており、『再検討』に分類する。

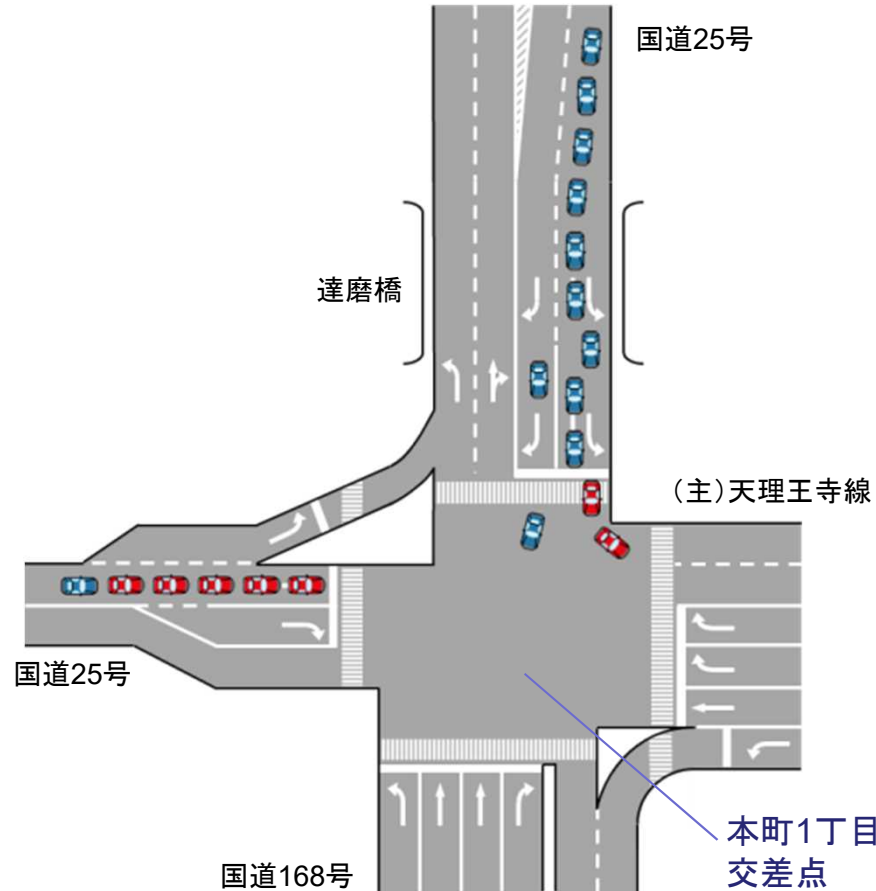
4) 本町1丁目交差点

北側流入部左直レーン設置 (H30.2)
東側流入部直進レーン2車線化 (H30.2)

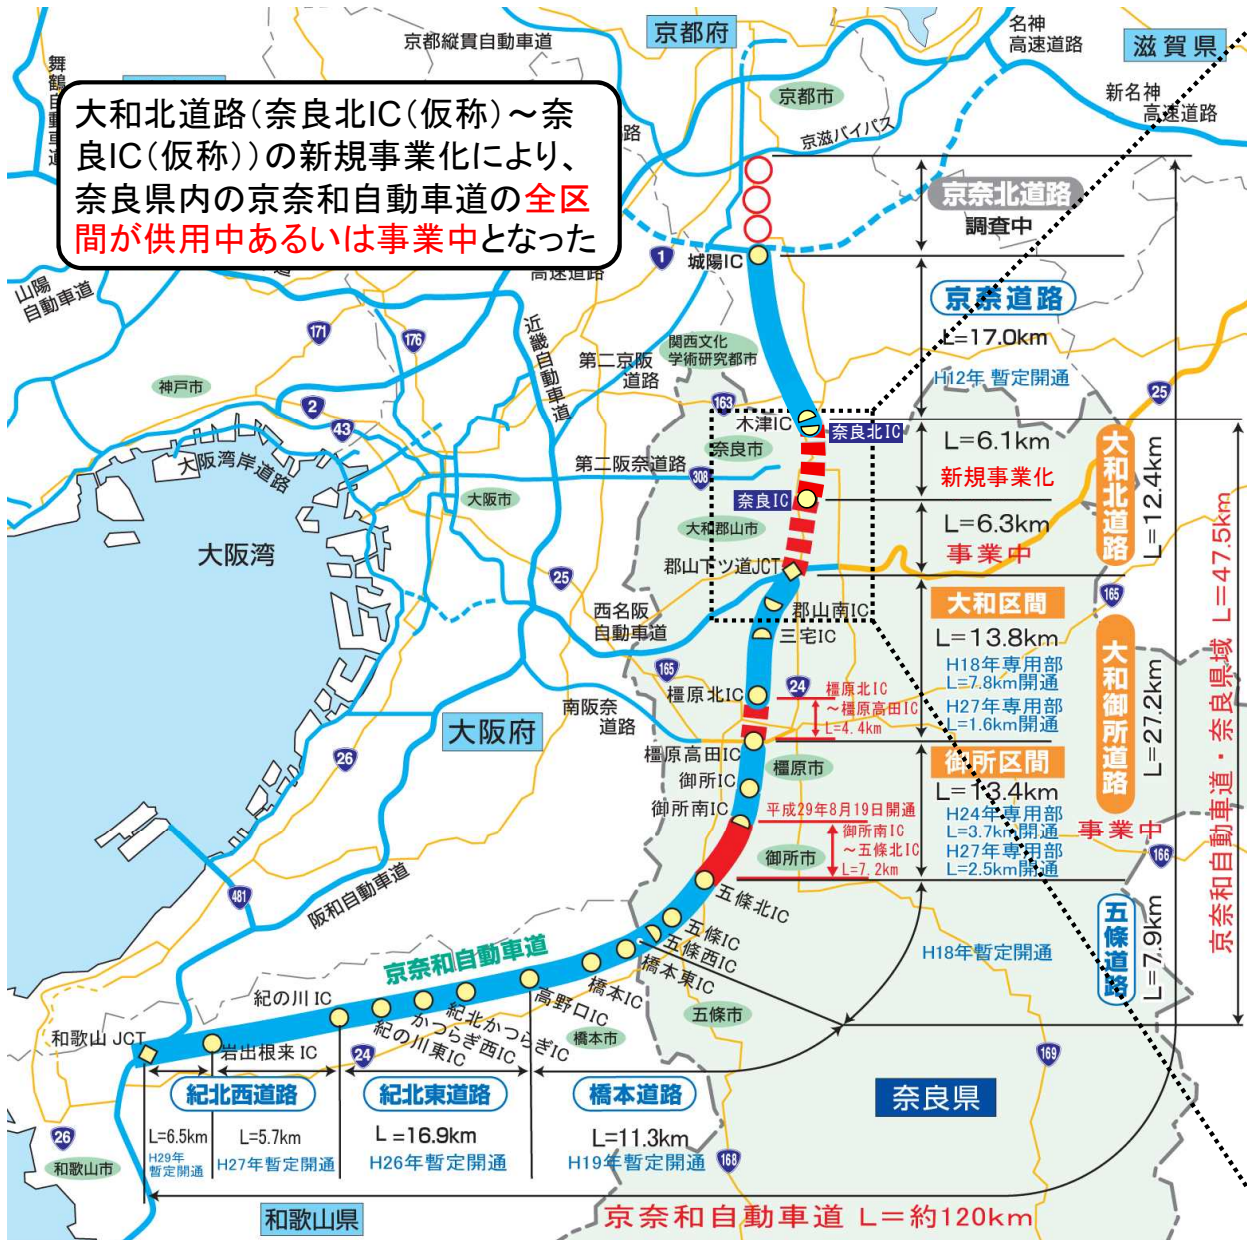
・京奈和自動車道のうち奈良県内における唯一の未事業化区間である大和北道路(奈良北IC(仮称)～奈良IC(仮称)間)が平成30年度に新規事業化(H30.4)された。大和北道路の早期整備により、奈良県内の主要渋滞箇所の解消を目指す。

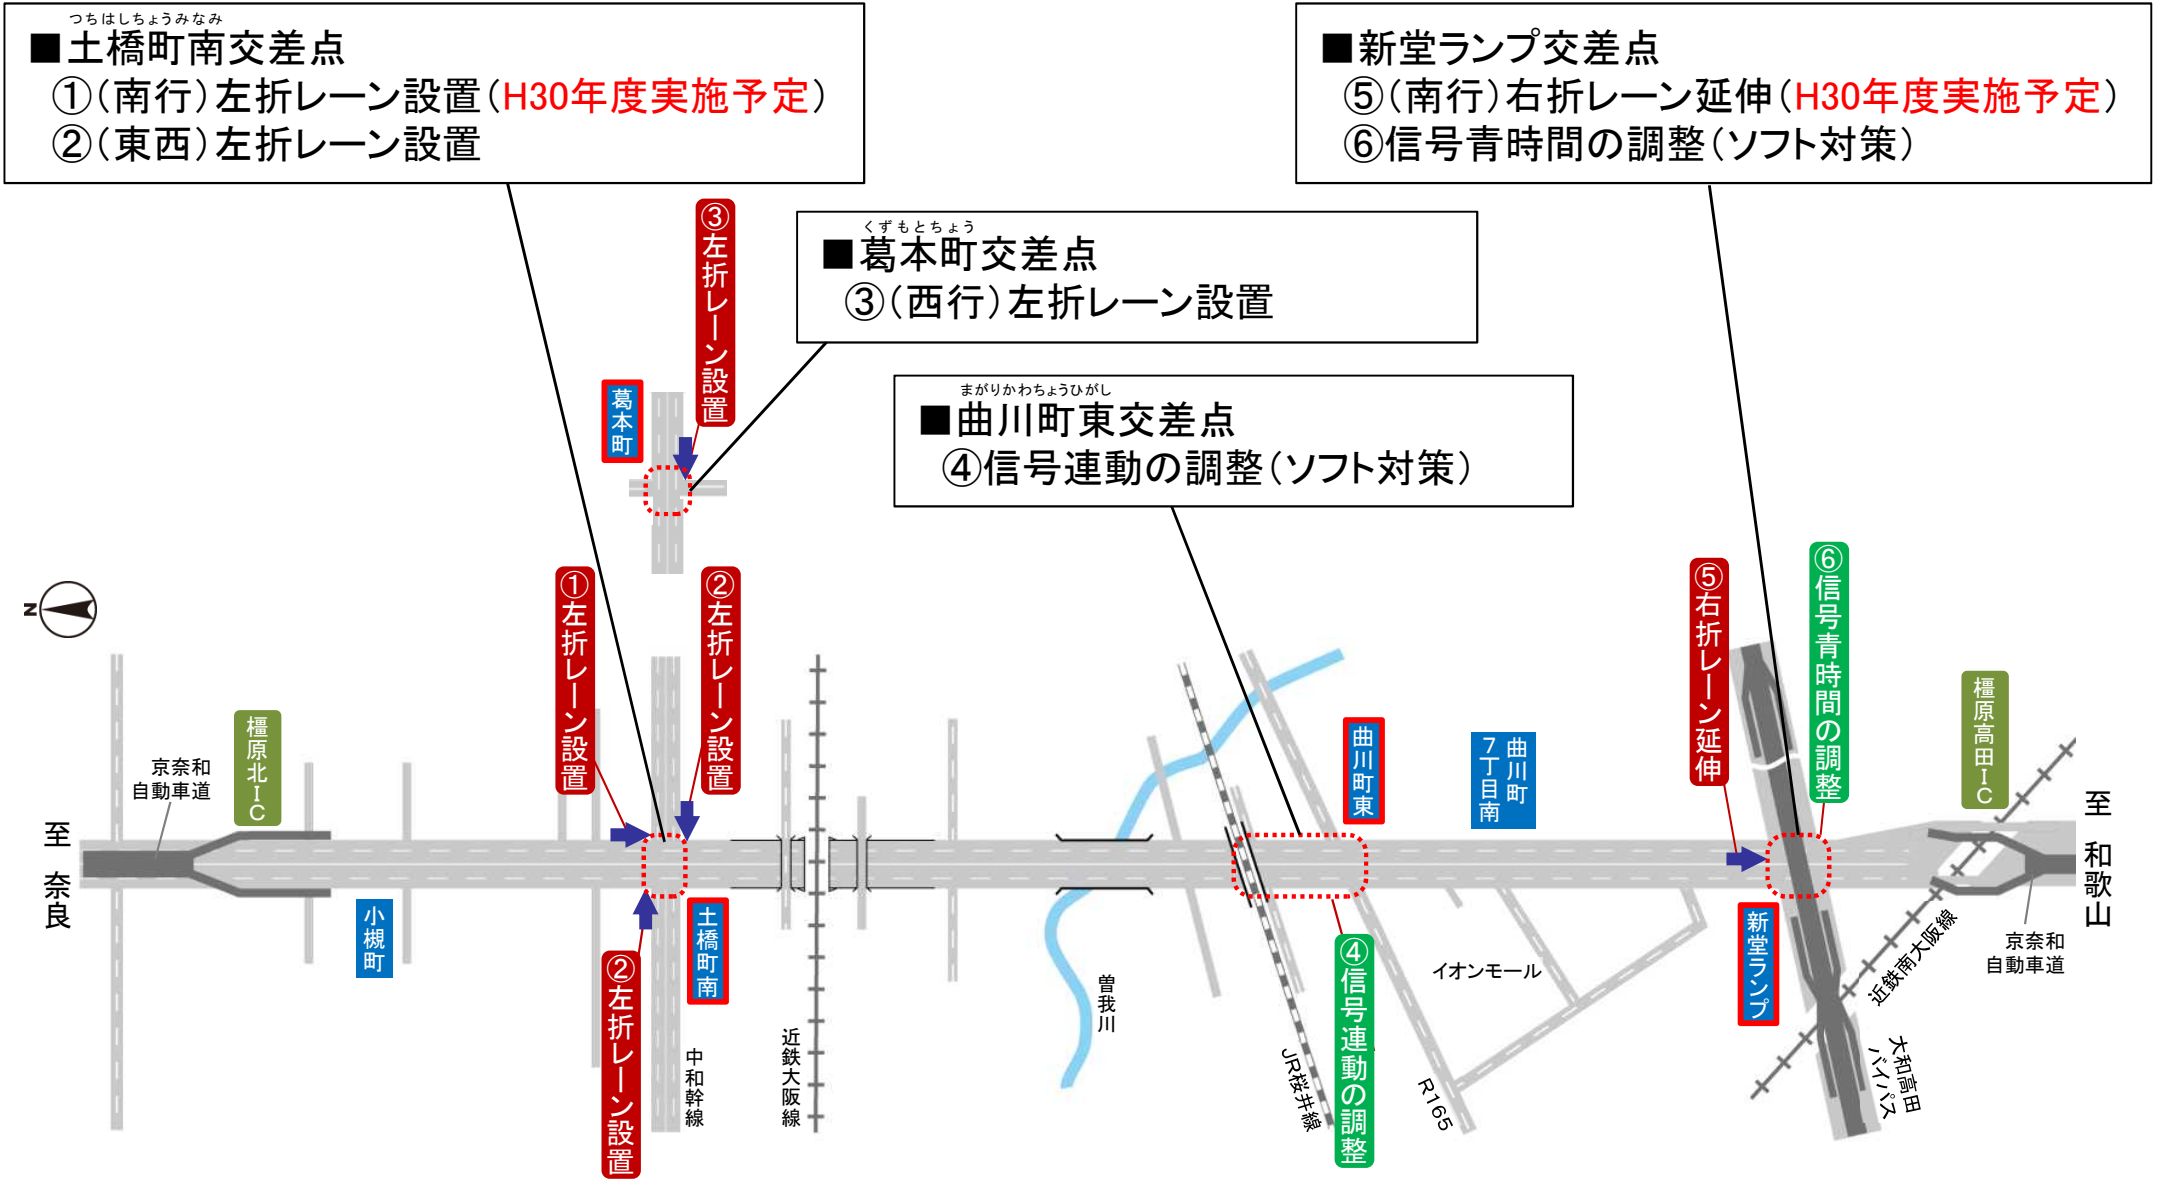
《橿原市域の渋滞の速効対策方針》

・橿原市域の地域専門部会を通じて、国道24号(橿原市域)の渋滞の速効対策方針を検討(平成29年2月公表)。

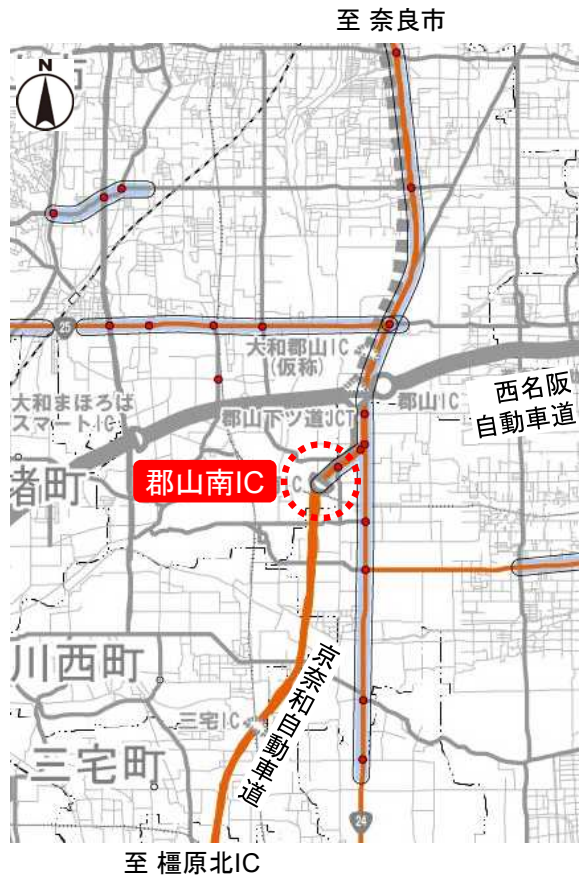
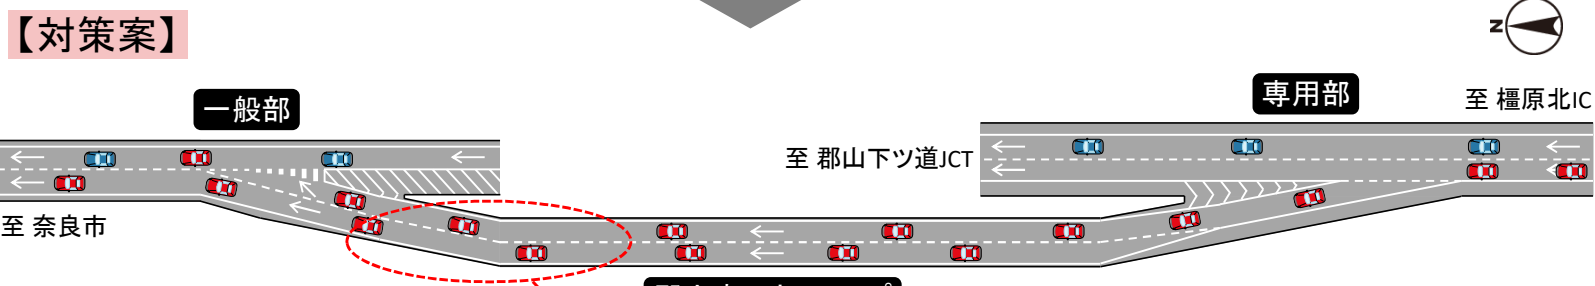
京奈和自動車道 郡山南ICオフランプの対策案

- ・京奈和自動車道北行・郡山南ICオフランプでは、一般部に流出する交通が集中し渋滞が発生。
- ・オフランプを2車線化する案について検討中。

1車線のオフランプに車両が集中し渋滞が発生
