平成29年9月17日～18日
【台風18号】の概要
《第1報 9月18日 9時時点》

平成29年9月20日
国土交通省 近畿地方整備局
河川部

平成29年9月17日～18日(台風18号)の概要

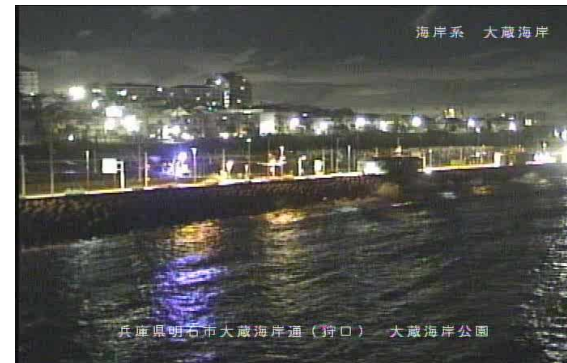
狩口

○17日状況写真(ピーク頃)

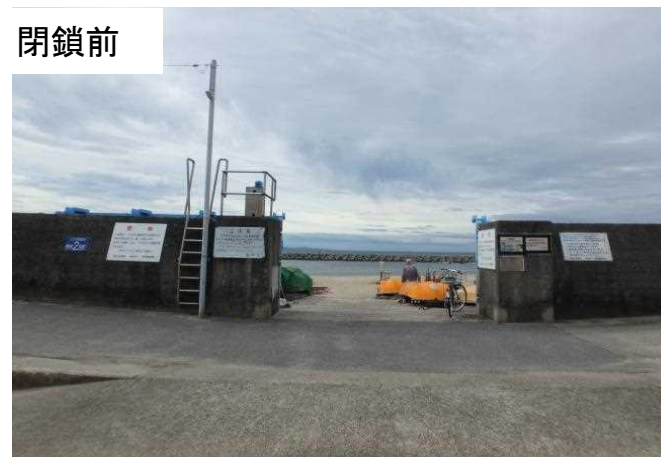
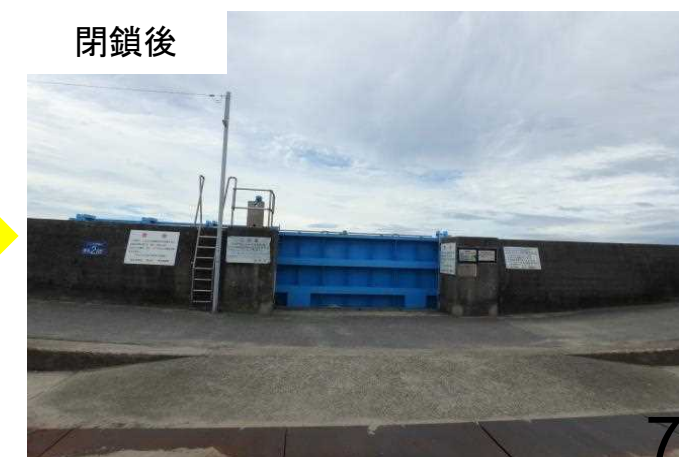
○陸閘閉鎖状況(明石西7門扉)

※今回の台風では敷高まで達しなかった。

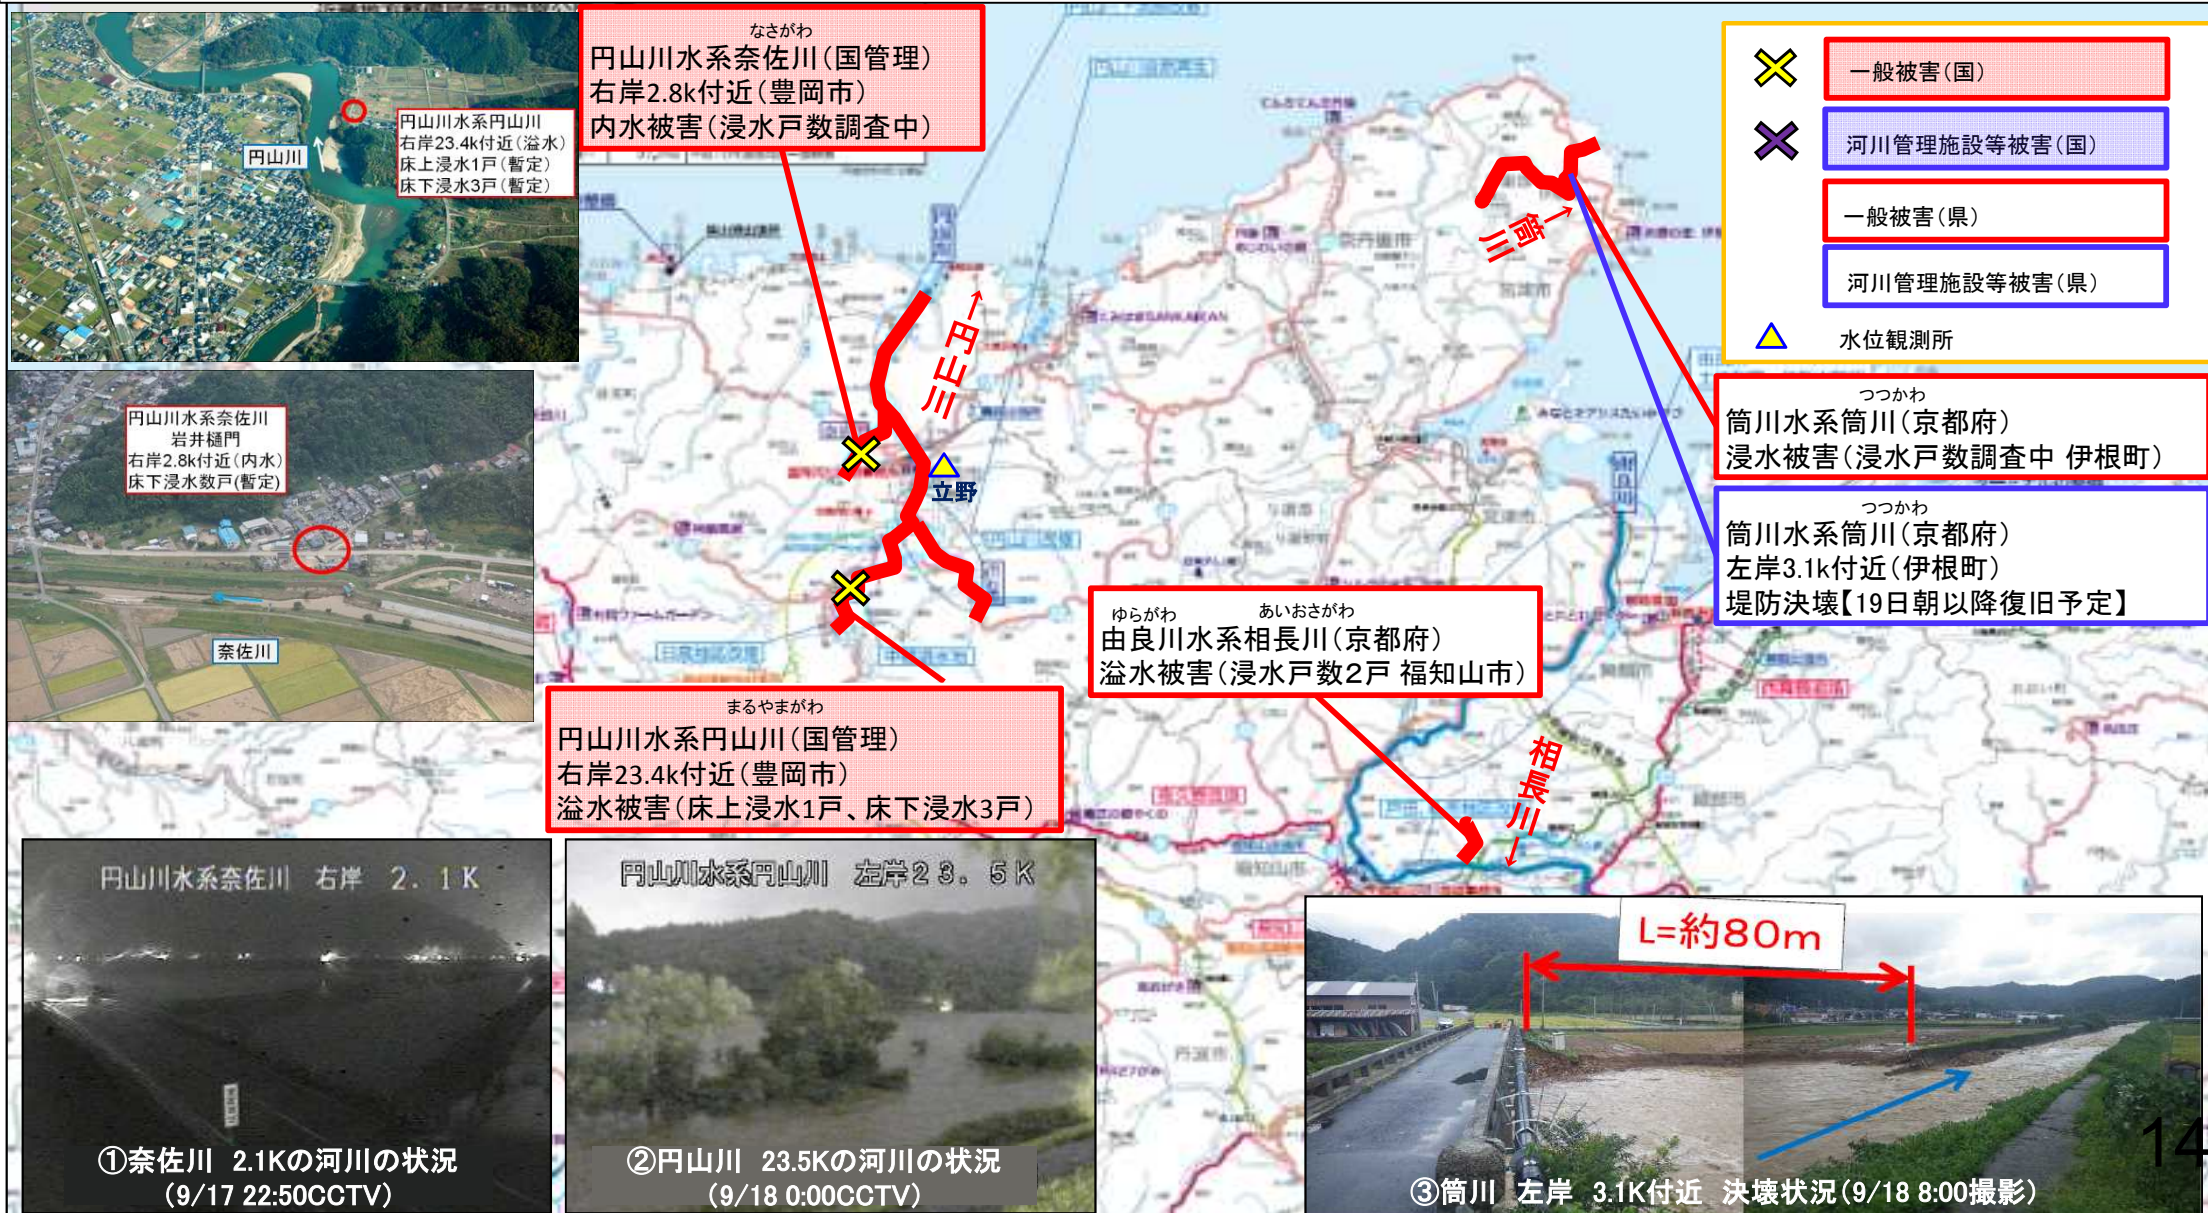
- ・ 円山川水系円山川(国管理)23.4k右岸において、溢水による床上床下浸水が発生。浸水戸数4戸。(浸水は全て解消)
- ・ 円山川水系奈佐川(国管理)2.8k右岸において、内水による床下浸水が発生(浸水は全て解消、被害詳細は現在調査中)
- ・ 筒川水系筒川(京都府)3.1K左岸において、決壊。(浸水は全て解消、被害詳細は現在調査中)
- ・ 由良川水系相長川(京都府)で溢水による床下浸水が発生。浸水戸数2戸。(浸水は全て解消)

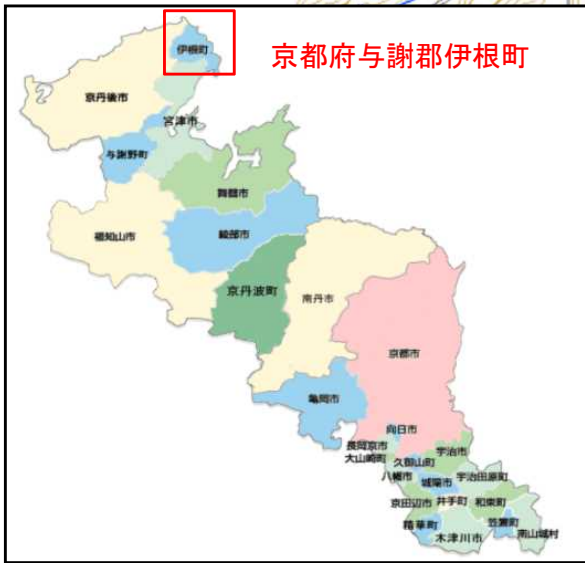
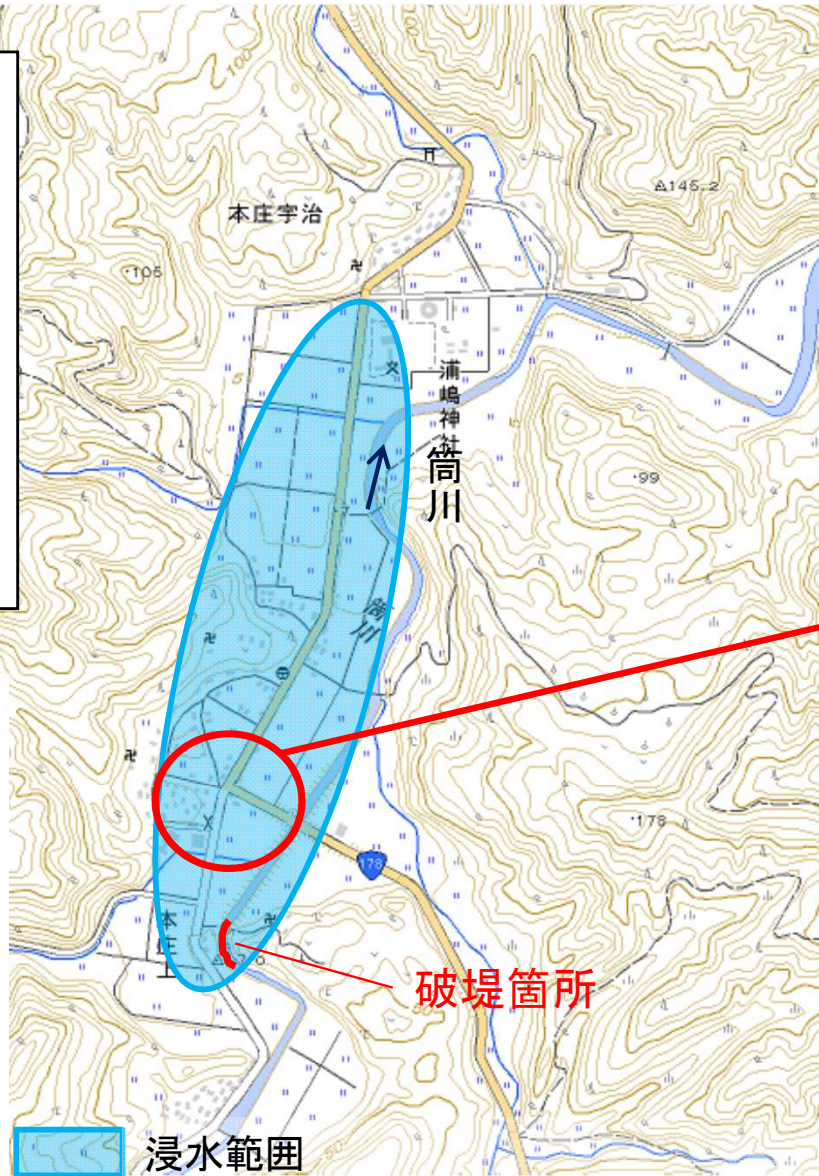
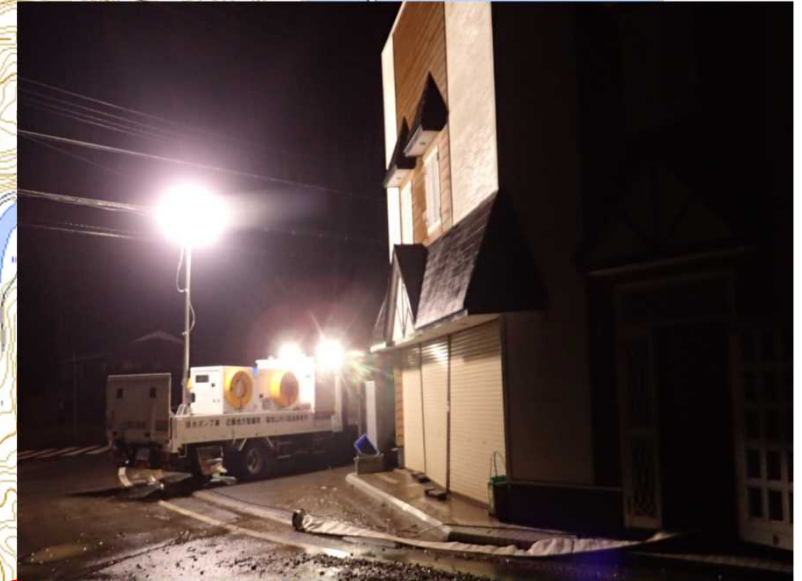
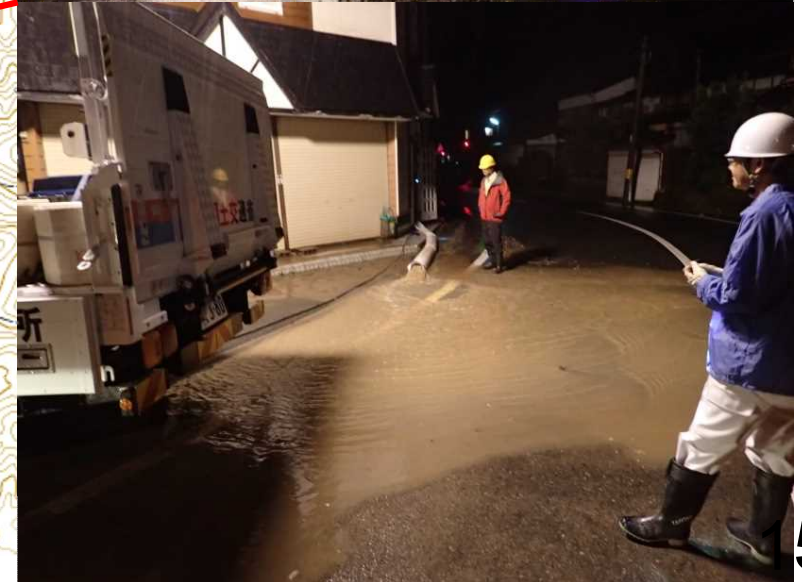
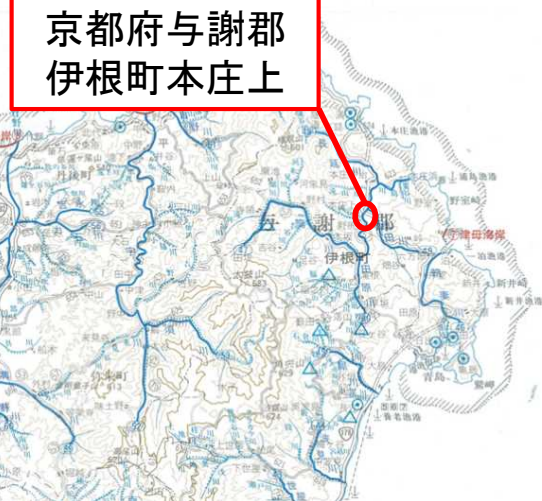
台風18号 京都府与謝郡伊根町における排水活動

9月18日 午前3時10分～42分までの間に、排水ポンプ車1台で、京都府与謝郡伊根町本庄上地区の水没地からの排水作業を実施。
