平成29年9月17日～18日 【台風18号】の概要 《第2報 9月22日 時点》

平成29年9月22日
国土交通省 近畿地方整備局
河川部

平成29年9月17日～18日(台風18号)の概要

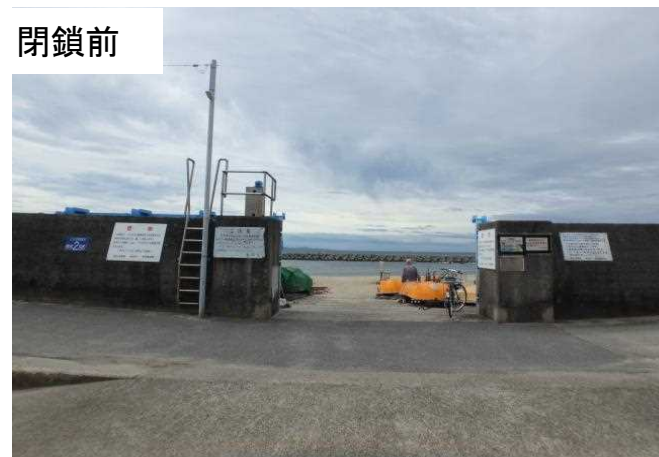
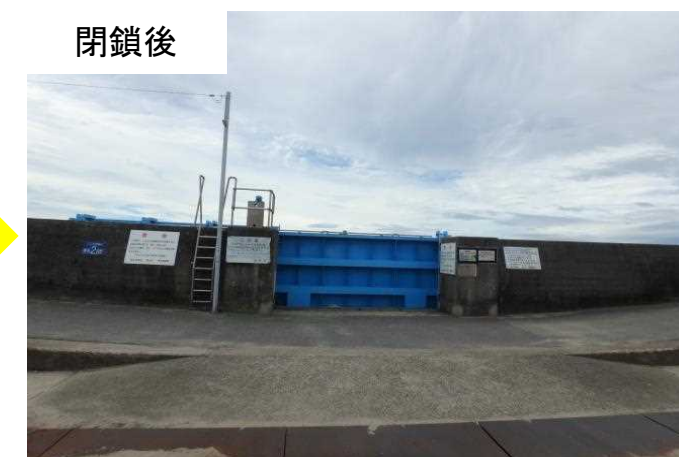
○陸閘閉鎖状況(明石西7門扉)

※今回の台風では敷高まで達しなかった。

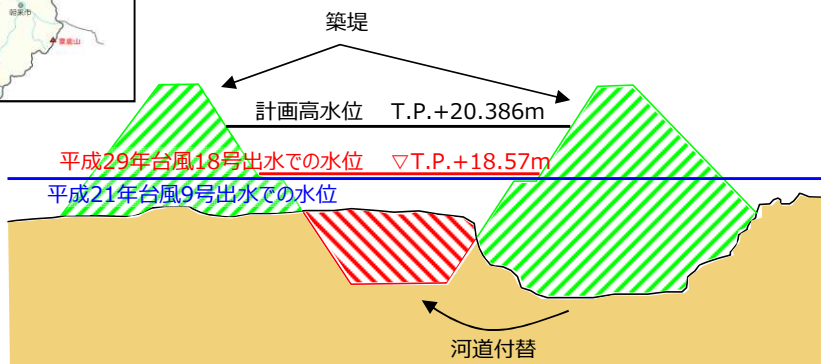
横断面図 A-A'

いなば
○円山川水系稲葉川では、緊急治水対策(H16~26)により河道付替及び築堤を整備。
○稲葉川では、平成21年台風9号洪水により、浸水面積37ha、床上2戸、床下4戸の浸水被害が生じたが、平成21年台風9号洪水と同規模の平成29年台風18号洪水では、緊急治水対策により、浸水被害を防止。

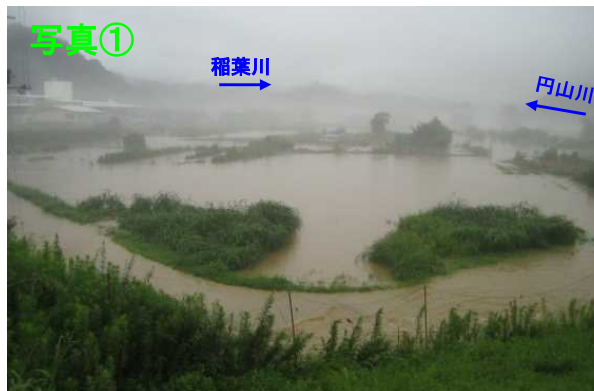
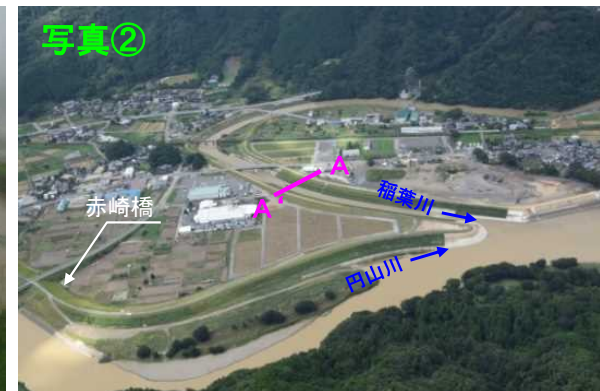
整備前 平成21年台風9号洪水の浸水状況

整備後 平成29年台風18号洪水の状況

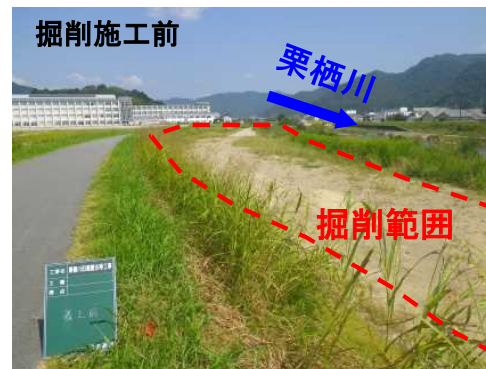
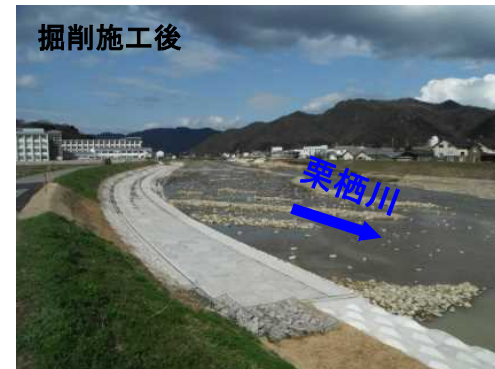
●河道掘削 施工状況(栗栖川4.4k付近)

- 揖保川では、平成16年台風21号洪水により甚大な被害が発生したため、支川栗栖川のたつの市段之上地区において、築堤及び河道掘削3万m³を実施（～H26年度）。
- 平成29年台風18号洪水では、計画高水位を上回る出水になり市街地で浸水被害が発生するおそれがあったが、これまでの整備により水位を約1.4m低下させ、浸水被害を防止。

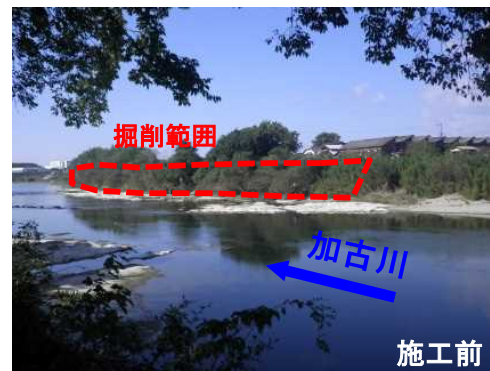
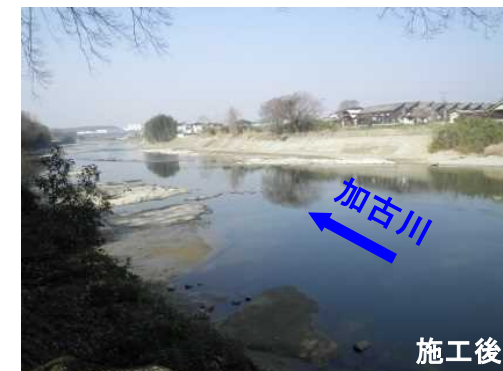
●掘削事業 施工状況(加古川33.8k付近)

○加古川では、平成16年台風23号洪水により甚大な被害が発生したため、加東市滝野地区において河道掘削(約7.8万m³:H29年8月末時点)、築堤(約150m)を実施。今後、築堤をさらに実施予定。
 ○この事業の効果により、平成29年台風18号洪水では、加古川の水位が約50cm低下。
