堤防と道路構造物を一体構造とするための 検討手法（中間報告）

河川管理施設等構造令に準拠しているか判断し難い構造物に対して、どのような切り口で安全性を評価すべきか。河川堤防と道路構造物が一体となる施設を例にとり、洪水時、地震時、及び経年変化などの現象に対して想定される被害シナリオから、河川管理施設及び道路施設各々が確保すべき機能を導き、安全性を照査するための検討手法について中間報告する。

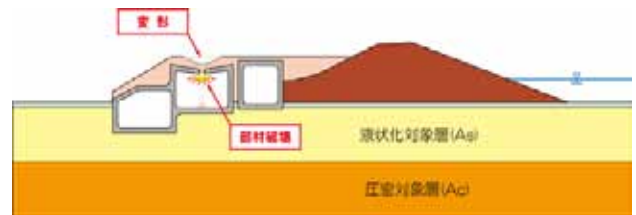
図-8 経年変化に伴う被害想定イメージ図 (完成時)

老朽化あるいは交通振動による経年変化に対しては、堤防天端面の陥没等の堤防の変形や道路構造物の部材の耐力低下による破壊、継手部損傷などの被害が想定される(図-8)。

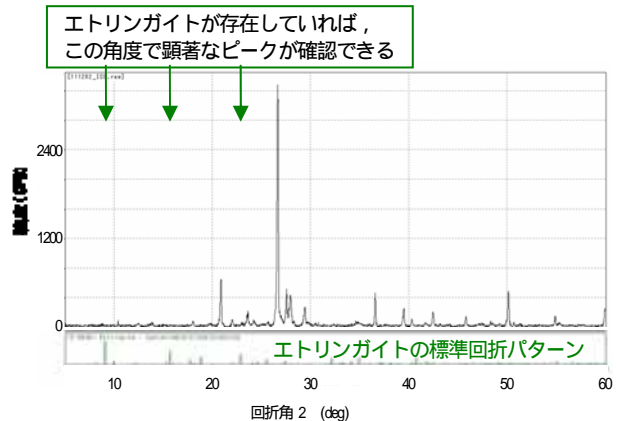
図-6 粉末X線回折試験結果(抜粋)

いずれの試料でもエトリンガイトの生成は確認されなかった(図-6参照)。よって、損傷の原因がDEFである可能性は無いと判断した。

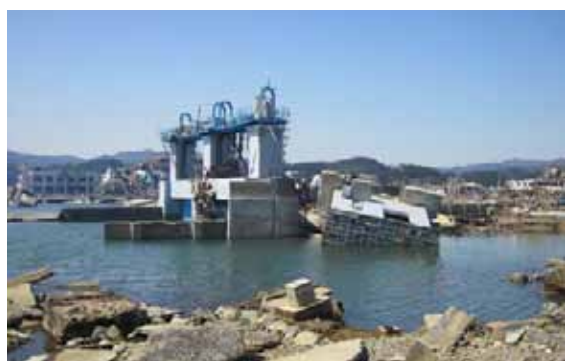
図-1 東日本大震災における被災状況

中でも防潮水門・潮止め堰などの構造物は、地震発生時の揺れによる損傷は致命的ではないものの、津波による波力や津波来襲後の越流によって電源・制御設備が浸水し、機能不全になったものや管理橋ごと流出した事例が確認された。また、今回発生した津波は、越流後に引波が生じたため、[図-1](#)に示すとおり隣接する取付護岸の多くが転倒し、水門だけが取り残されているといった箇所も多く確認され、今回の津波では設計外力を大きく上回るものであったことに加えて、超過外力に対して脆弱であることが明らかになった。

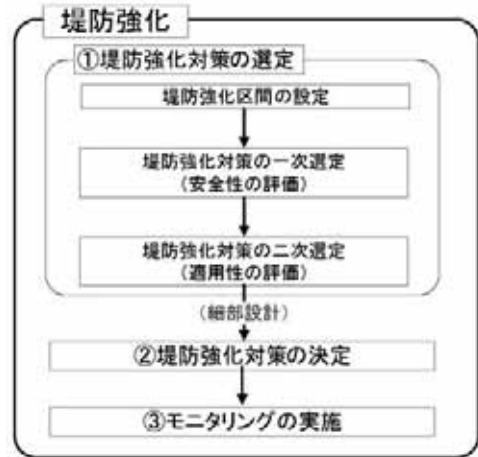
図-6 堤防強化の手順
「手引き」p.53より

計画高水位以下の水位に対して堤防が耐浸透機能に関する所要の安全性を確保するための堤防強化の手順を図-6に示す。また、工法の選定結果を表-2に示す。

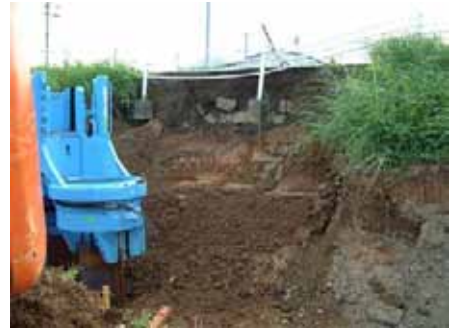
写真-2 堤防法面崩壊状況

川表遮水矢板の打設は上流から開始したが、転石の影響が見られ始め、ツボ掘りにより転石を撤去しながら打設を進めていたが、ツボ掘りの影響により堤防法面が崩壊や法肩付近のクラック(写真-2,3,4)が発生し、施工が不可能な状態となった。そのため、転石の分布状況について追加調査を行い、対応策を検討した。

ボーリング調査の結果、転石層は堤防の川側法尻直下に縦断的に連続して存在し、高水敷への平面的な広がりはないものと判断した。以上より、堤防安全性に対する対策工は川表遮水矢板工法とするが、転石が堤防法尻付近に存在すると考えられることから、矢板打設への影響を回避するため、遮水矢板打設法線を川側にシフトする計画とした(図-7)。シフト量は、転石や床堀による堤防への影響が無いよう、2.21m(矢板2枚分)とした。

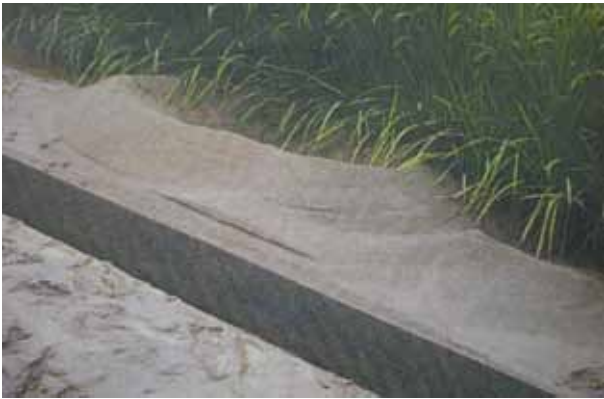
写真-2 噴砂状況 (貴志川左岸1.7k付近)

台風12号通過後の9月13日に貴志川沿川の自治体より、堤内側の田畑で地盤の隆起が見られ、噴砂も確認できるため現地確認の依頼を受けた。同日に現地確認を実施したところ左岸1.2k付近～2.0k付近にかけて5箇所で噴砂跡を確認した。

噴砂跡が確認された付近は主に水田として利用されている。噴砂発見時は稲の収穫前であり全体的な噴砂状況の把握は困難であったため、収穫後に再度、噴砂箇所の確認を実施した。

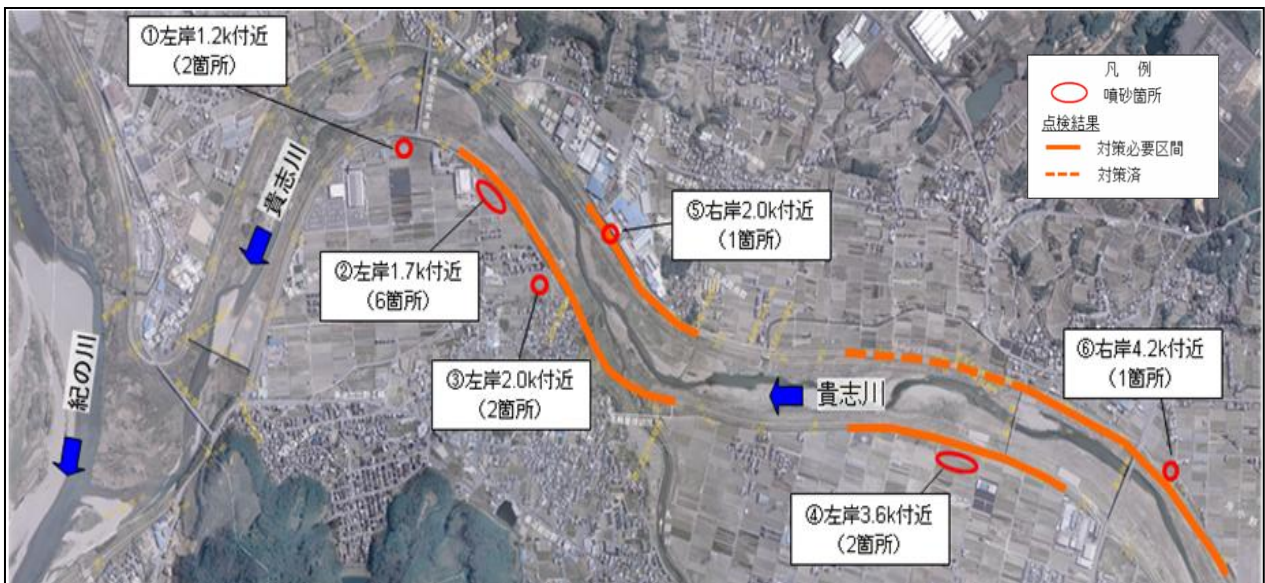
図-2 噴砂箇所と堤防点検結果

堤防詳細点検結果と噴砂の生じた箇所を比較すると、パイピング破壊に対して照査基準値を満足しない区間及びその付近で噴砂していることが分かった。堤防点検は堤防本体の漏水に対する安全性として、堤防法尻部のパイピングの有無について評価しているため、点検結果と噴砂箇所を直接比較することは出来ないが、堤体・基礎地盤とも透水性が高い区間で噴砂しており、今回噴砂が確認されなかった箇所においても、噴砂の危険性が内在していると言える。

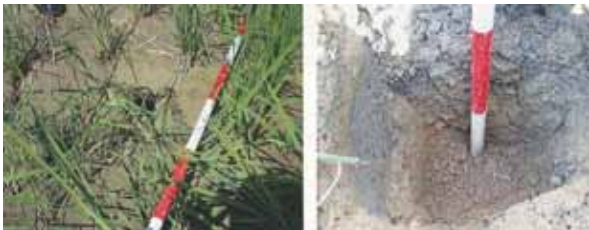
1) 写真-3.4 憤砂孔(左)と憤砂孔の横の土層構成(右)

その結果、憤砂箇所①、②についてはAs層、③はAg層が憤砂したと推定される。現地では、憤砂の中心付近に穴が空いているところが見られたが、その穴がパイピング孔として連続しているかどうかは不明であった。

憤砂孔横の土層構成は、表層は水田の粘性土、深度0.6m付近から礫混じり砂が確認された。

堤防調査委員会及び近畿技術事務所による調査結果から憤砂現象は、河川からの堤内地への浸透水が、水田表層の難透水層で湧出を妨げられて被圧され、難透水層の薄いところや弱部を突き破って、浸透地盤の砂を流動化させて巻き上げながら湧出したことで発生したと推測される。

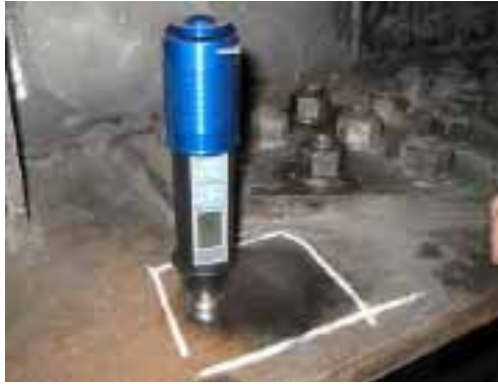
図-6 反発式硬さ計

対象箇所は、G2桁のウェブで塗膜の受熱温度区分ごとの5箇所と被災範囲外の計6箇所(図-7)と、G5桁の健全部で実施した。試験は、塗膜を剥がした上で、各箇所3点の計測を行った。表-4、表-5に試験結果を示す。

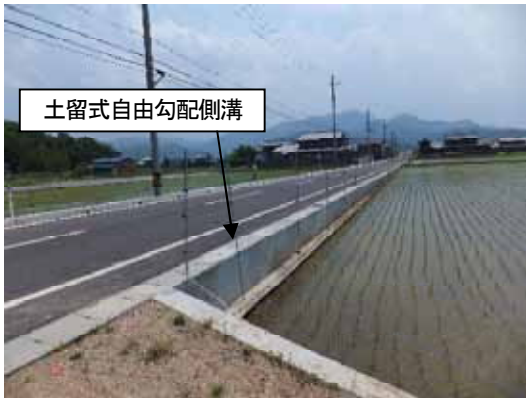
写真4 土留式自由勾配側溝の状況(6ヶ月経過)

図-3 は、道路供用開始(11月中旬)から約 1ヶ月経過後、約 3ヶ月経過後、約 4ヶ月経過後の土留式自由勾配側溝およびボックスカルバートの定点(1箇所)の表面沈下量を示す。縦軸はベンチマークからの高さを示す。土留式自由勾配側溝およびボックスカルバートの表面は、全く沈下していないことがわかった。写真4、写真5 は、6ヶ月経過後の土留式自由勾配側溝およびボックスカルバートの状況を示す。目視確認の結果、沈下によるひび割れや漏水等はなかった。

- (1) 福井県小浜市の県道拡幅工事において、木杭周面支持力と底盤支持力がそれぞれに極限支持力を発揮しているものと考え、スギ杭丸太の周面支持力は安全率1.5で設計した。
- (2) ボックスカルバート基礎および土留式自由勾配側溝基礎の軟弱地盤対策にスギ杭丸太 (φ15cm,長さ 3m) を使用して施工したが施工性に問題はなかった。
- (3) 道路供用開始から約 4 ヶ月経過後、ボックスカルバートおよび土留式自由勾配側溝の表面沈下量を測定した結果、全く沈下していないことがわかった。
6 ヶ月経過後、目視確認の結果、沈下によるひび割れや漏水等はなかった。

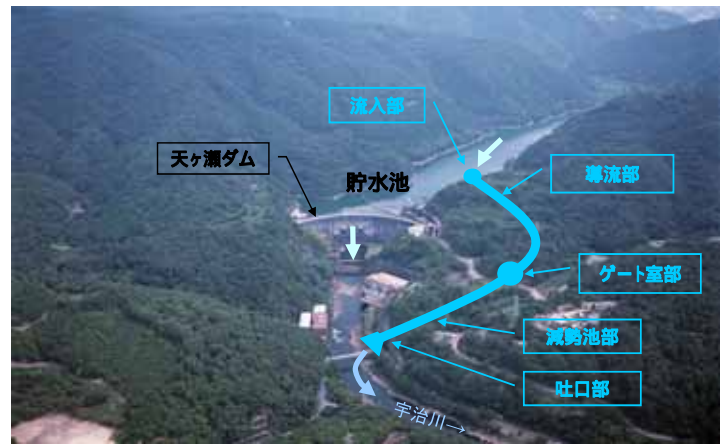
図-2 トンネル式放流設備概要図 (施設配置図)

既設天ヶ瀬ダムの放流能力を、制限水位 (EL.72.0m) における放流能力900m³/sという現状から、発電最低水位 (EL.67.1m) における放流能力1,500m³/sに増強するため、既設天ヶ瀬ダムの左岸部に新たにトンネル式放流設備を設ける。流水は貯水池内に設置される流入部から圧力トンネル区間を流下し、ゲートによる調節を経た後に、

地下減勢池部で減勢され、吐口部から本川に放流される。トンネル式放流設備の施設の概要を図-2及び図-3に示す。

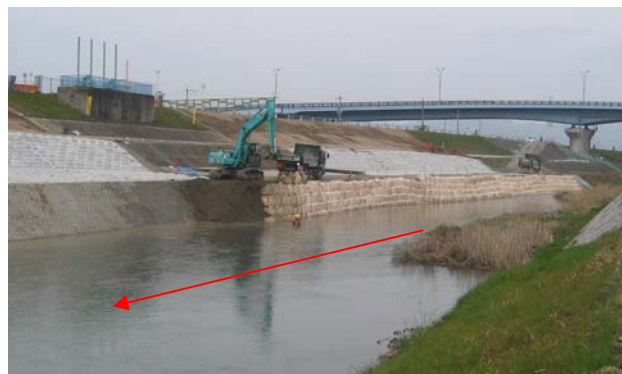
写真5 川表側腹付け盛土のイメージ

当該箇所には右岸・左岸にそれぞれ別の工事が計画されており、左岸では侵食対策として、川表側にブロックマットを敷設した上に覆土・張り芝を施工することとなっていた。ブロックマットを敷設するためにはクレーン(25tラフタークレーン程度)により、つり下げて施工することとなる。重機の作業スペース(アウトリガ張り出し幅W=6.3m)を確保するために川表側に腹付け盛土を行う計画であった。

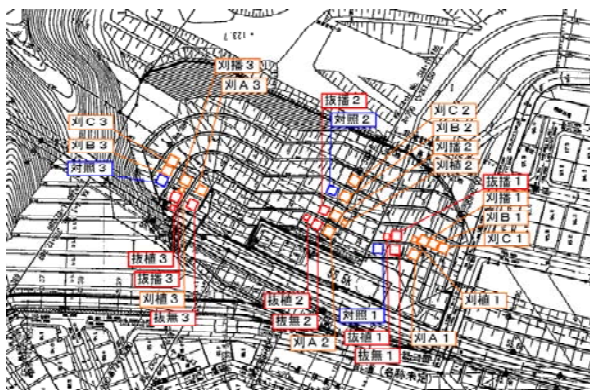
図-3 試験区コドラート配置図

試験区としては、沿道法面分布調査によりナルトサワギクが全面的に繁茂していることが確認された阪南岬トンネルの和歌山側坑口付近（写真-2）を選定した。当該法面において、試験方法、試験時期を変えて9種類のパターンを想定して個々にコドラートを設置し、実験を開始することとした（表-2）（図-3）。また、試験データの信頼性を向上させるため、コドラートを試験パターン毎に3区画設置することとした。

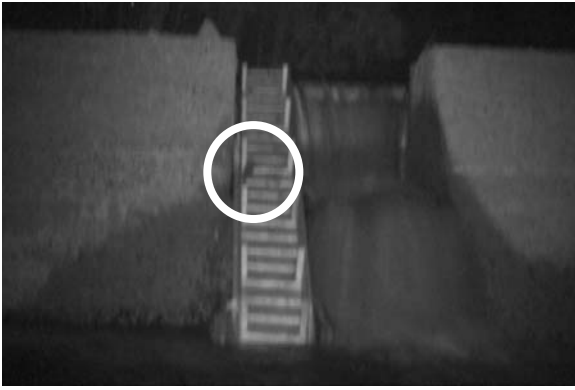
写真-5 オオサンショウウオ道遡上状況

午前2時16分(遡上開始約7分後)

- ・撮影時期: 2010年6月~10月
- ・撮影時間: 日没後の19時頃から撮影を開始する。途中23時頃にバッテリー交換を行い、バッテリーの続く限り撮影を継続する。(およそ翌朝4時頃まで撮影)
- ・撮影位置: オオサンショウウオ道全体を撮影するため、井堰下流側に暗視カメラを設置した。また8月以降については、オオサンショウウオの遡上状況をより詳細に撮影するため井堰の天端にも暗視カメラを設置した。

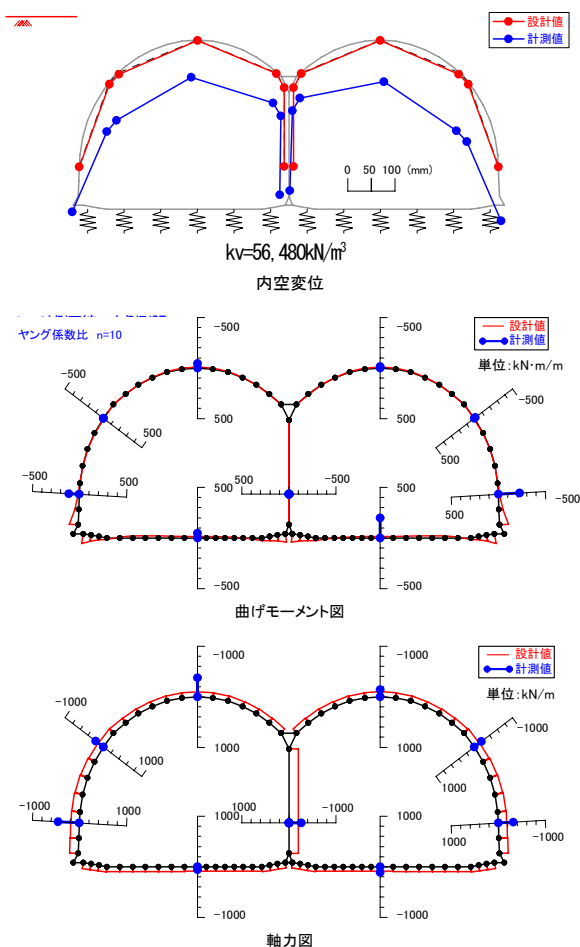
図-11 設計値と計測値の比較

本現場におけるアーチカルバートの設計⁴⁾は，アーチカルバートを梁，底盤および盛土地盤をばねでモデル化した2次元フレーム解析により設計された．図-11に土被り厚0.8mにおける内空変位および断面力（軸力，曲げモーメント）の計測値と設計値の比較図を示す．ここで示す断面力は，内側，外側の鉄筋応力より換算するが，その際にコンクリートと鉄筋のヤング係数比 n が必要と

を示す。図-11より設計値と計測値を比較すると設計値は沈下量が小さく、サイドウォールの曲げモーメントが小さい。これは、設計では基礎地盤の鉛直地盤反力係数を改良体の強度より求めており、大きな地盤反力係数を設定しているが、実際には改良体の下層には沖積粘土地盤があり、この粘土地盤の圧密沈下による沈下が発生しているためである。そこで、基礎地盤の地盤反力係数（左右サイドウォールとセンターピア部の3つに分割）をパラメータとして計測された沈下量をシミュレートする解析を行った。図-12にシミュレーション解析値と計測値の比較図を示す。解析値の内空変位は計測値をほぼ一致した結果が得られている。シミュレーション解析における断面力は、沈下とともにサイドウォールとセンターピアの間に不等沈下が発生するため、サイドウォールおよびインバートの曲げモーメントが原設計よりも大きくなり、計測値の状況により近い結果となっている。これより、2連アーチカルバートに沈下が生じた場合、サイドウォール部とセンターピア部に不等沈下が生じ、これがサイドウォールおよびインバートの応力に大きく影響すると言える。
