オープンケーソン基礎に近接する 下水道管に対する防護対策について

高速道路の橋脚基礎を圧入オープンケーソン工法（圧入長30.0m）で施工するにあたり、超近接して存在する近接重要埋設管路（下水幹線φ1800、施工中の供用停止不可能）の健全性を確保したまま、安全に圧入掘削を完了させることが命題となった。この命題を達成させるべく、各種の調査・解析・計画の見直しと、防護工（沈下抑制）・変位計測管理の検討立案を行った上で、管理者の施工承諾を得て施工を完遂させた。本稿では、本工事の検討～計画策定の経緯と内容、施工の結果について報告する。

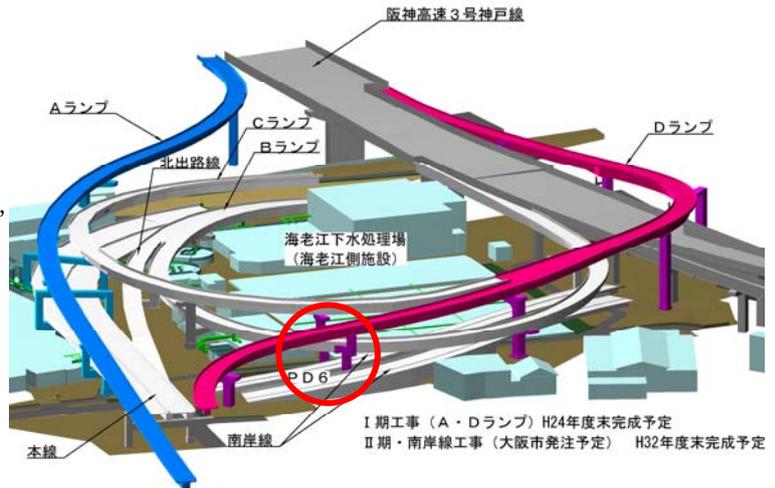
図-2 海老江ジャンクション工区（Ⅰ期）完了時
完成イメージ図（白抜き部：（Ⅱ期）事業で新設）

本工事は、大阪都心部における都市再生環状道路整備計画の一環である「大阪市道高速道路淀川左岸線（Ⅰ期）」事業における東側端部(海老江JCT工区)に位置し、阪神高速道路3号神戸線と上記高速道路を接続するランプ部高架橋（A・Dランプ）の基礎を築造する工事である（図-1、2）。なお、同敷地内に後続事業のランプ部高架橋が追加新設されるため、本工事で構築する基礎・橋脚は、それらの高架橋も支持する構造となっている。

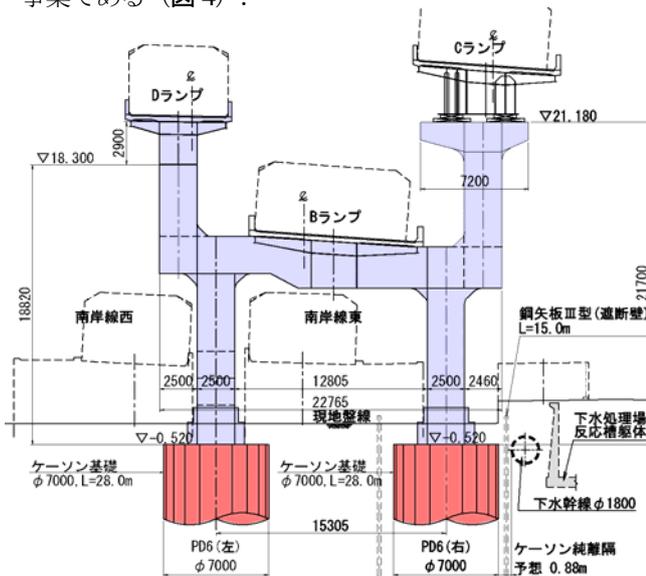
図-4 PD6橋脚 概略設計時構造一般図（立面図）

本稿は、その中でも最も近接条件が厳しいPD6（右）橋脚の、基礎工（圧入オープンケーソン工法）における事案である（図-4）。

PD6（右）橋脚の直近（ケーソン純離隔0.9m）に布設されている下水幹線φ1800（高見送水管）は、海老江下水処理場に集められた処理水をポンプ室から高見側最初沈澱池に圧送している重要管路である。海老江下水処理場（1940年操業開始）は、大阪市の中心街である梅田地域を含む1,215haの汚水・雨水を処理している、大阪市では2番目に大きな処理場である。この下水幹線は代替バイパス管路を有していないため、「高見送水管の機能停止」＝「海老江下水処理場の処理能力が半減」＝「梅田地域を含む下水道インフラの機能停止」という甚大な社会的損害発生に直結してしまう重要管路である。

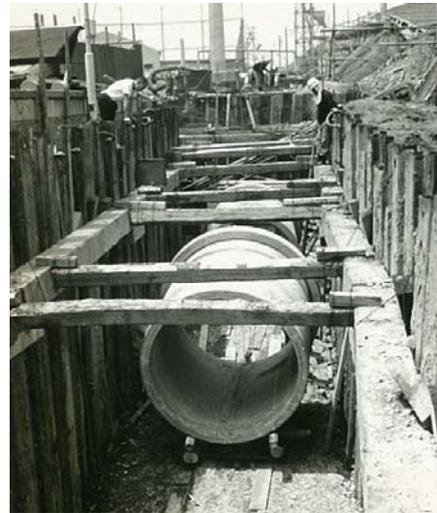
写真-1 下水幹線φ1800布設状況写真（1967年度）

管理者保有の竣工資料より判明した、下水幹線φ1800（高見送水管）の諸元を下記に示す（写真-1、図-4）。

- ◇A型遠心力鉄筋コンクリート管（単位；mm）
 内径1800，外径2054，カラー部外径2352
 管長1200/本，継手NH-II型
- ◇完成年度 分流水所以东；1963年度
 分流水所より西側；1967年度

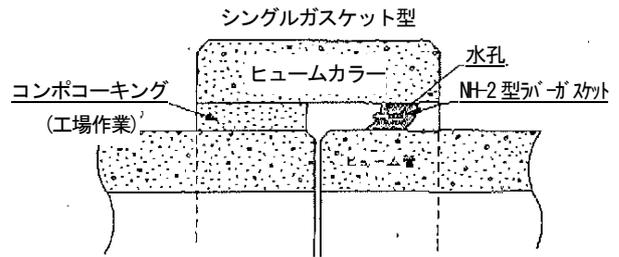
図-5 継手（NH-II型）詳細図

時レベルでは最新型の伸縮継手が採用されているが、経年劣化（継手ゴムガasketの追随性低下等）による耐久機能の低下が懸念される。橋脚基礎の施工影響による許容変位量を設定するためにも、管路の現況状態の確認結果を反映させることが肝要であると考え、埋設位置の正確な測量も含めた試掘確認を実施した。

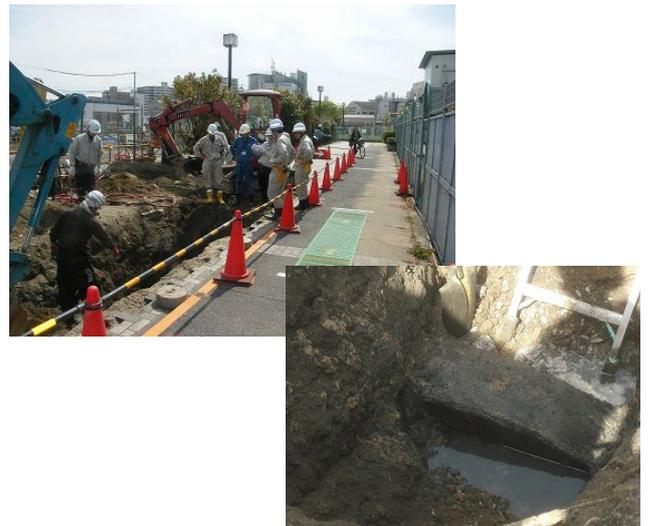
写真-2. 3 下水幹線φ1800 現状調査試掘状況写真
 試掘の目的を完全に果たすためには、継手部全周を露出させて詳細な調査を行うべきであるが、
 ① 供用の一時停止が困難な内圧管であり、外周土圧を開放させること自体に管路損傷のリスクがある。

- ② 管路天端高さ≒地下水位高さ であり管頂以深の掘削には別途遮水工が必要となる。
- ③ ②を実施するには、側方の処理場躯体への近接影響や歩行者道確保等に対する対策工が別途必要になる。という条件を考慮して、協議の結果「継手の管頂部」のみの確認を行った。

- ◇布設位置は、ほぼ竣工図記載の通りであるが、経年変化により縦断勾配に既変形が生じている＝すでに継手部に変形ストレスがかかっている。
- ◇懸念していたよりも劣化ダメージは少ないと推測されるが、工事影響による追加変位の付与は極小にすべきである。

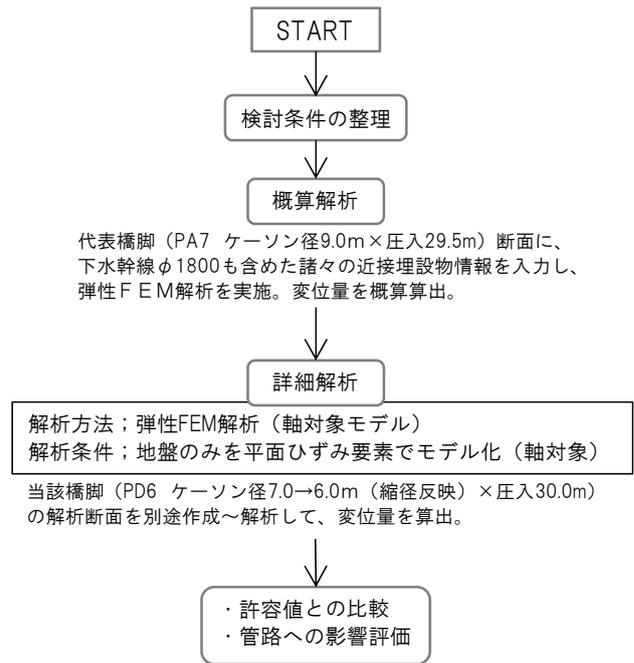
図-6 影響解析手順

という本工事固有の条件に着眼し、影響解析手順(図-6)を決定し、(図-7)フローに示す検討ステップで影響解析・設計施工検討を実施した。

- ① 概算解析結果
(圧入掘削完了時)変位量 -6.5mm > 2次管理値
→ 詳細解析・現況計画の見直しが必要
- ② ケーソン基礎の縮径(φ7.0m→6.0m)は実現可能
(基礎増筋と、頂版パラペット厚の見直し設計、及び連結鉄筋とアンカーフレームとの干渉調整で対応可)
- ③ 詳細解析結果(縮径反映、変位抑制工なし)
(圧入掘削完了時)変位量 -5.2mm > 1次管理値
(上部荷重最終載荷時)変位量 -7.5mm > 許容値
→ 変位抑制工等の防護工が必要

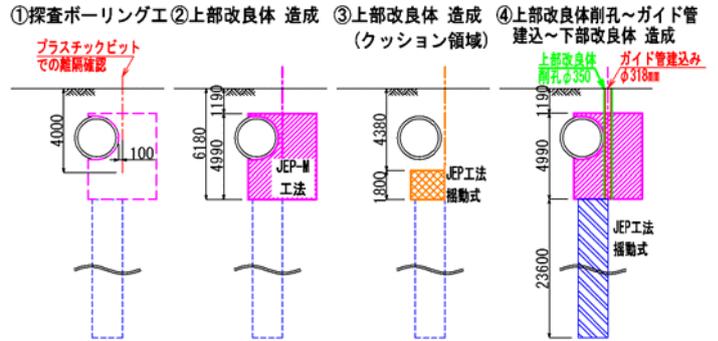
図-9 変位緩衝域イメージ図

- ① 造成(改良高さ28.6m)時における一時的な支持地盤の泥状化に起因する、管路の沈下抑制が必要。
→ 施工による周辺地盤影響が最も少ない「三重管方式」を採用。また改良高さを2分割、管路周囲の上部5.0m範囲を先行改良することで、改良長が長い下部施工時における管路の縦断剛性強化を図る(図-9)。
- ② 既存構造物との離隔条件上、外径2054mmの管路に対し片側からの削孔造成しか不可能なため、極力大口径の改良が必要。
→ 「三重管方式+揺動式」工法の中で、より大口径の工法を選択し、管路中心を支持できる配置とする。

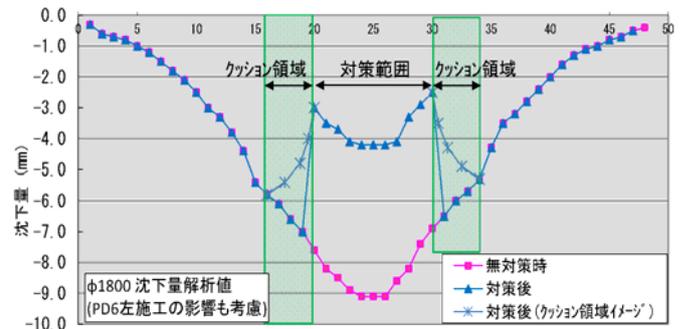
図-10 変位緩衝域イメージ図

- ③ 対策範囲(支持体造成)と未対策範囲の境で、大きな相対変位差が生じないように緩衝域が必要。
→ 改良範囲の平面両端部は、「改良体天端=管路下端-1.0m」とすることでクッション域を設け、急激なひずみ発生防止措置を行う(図-10)。

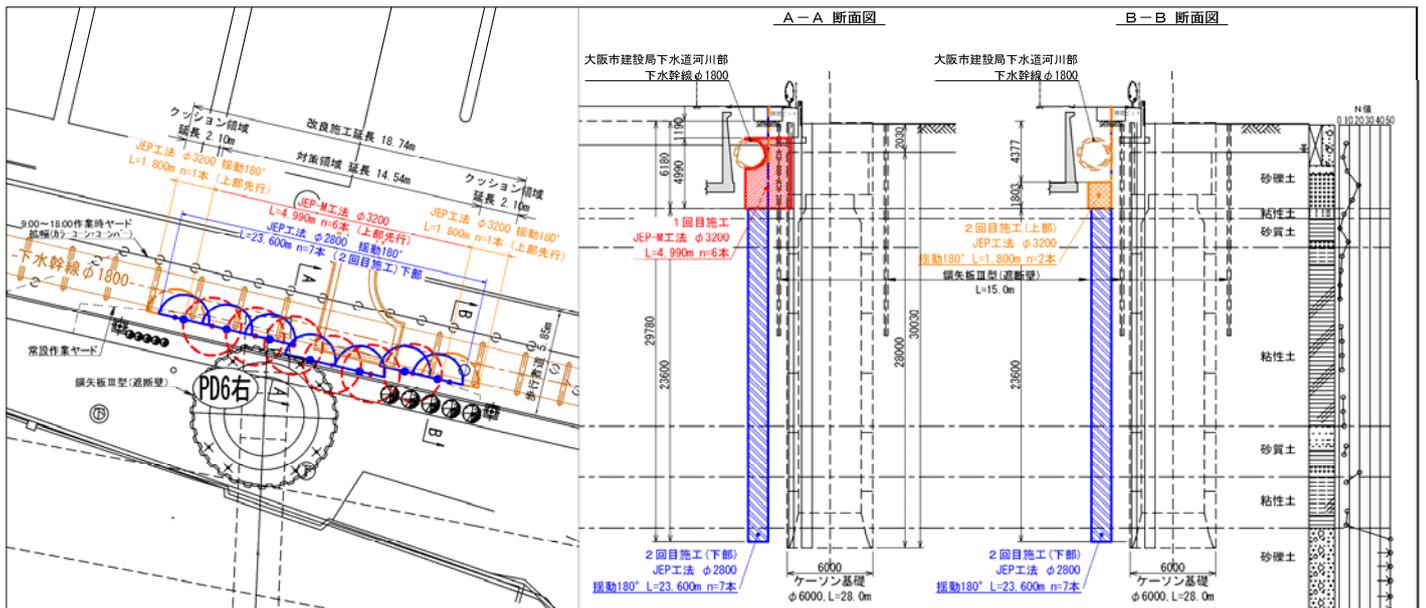
図-8 下水幹線φ1800防護工計画図

対策案の選定により、高圧噴射工法による地盤改良で変位抑止を行うことになった。詳細計画立案に際しては、以下の点に留意して計画の工夫を行い、改良体造成配置(図-8)を策定した。

上記検討により選定した工法は以下の通りである。
 上部造成 JEP-M工法φ3200
 上部造成(両端部) JEP工法φ3200/揺動180°
 下部造成 JEP工法φ3200/揺動180°

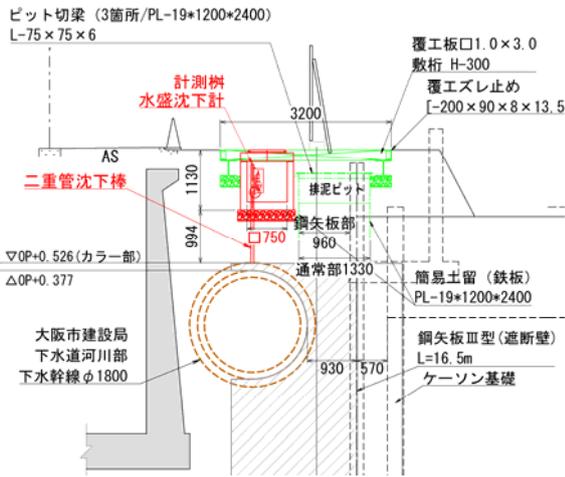
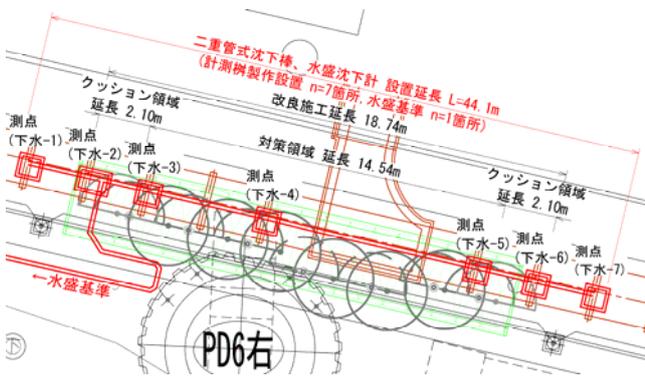
地下に埋設されている管路の自動計測測量を行うために、各測点の直上に設置するコンクリート柵内に、管路（継手）天端から立ち上げた2重管沈下棒を配置し、その沈下棒に連通管式水盛沈下計（差動トランス式）を固定する方式を採用した。計測柵は、地盤改良工施工後の仮覆工・ピット撤去作業に支障とならないよう配置し、その配置に合わせた仕様で現場製作した計測柵を現地に設置した(図-10, 11)。

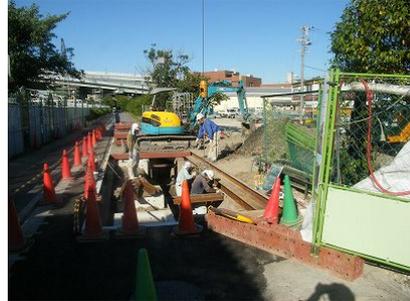
写真-4 仮覆工・排泥ピット設置、計測機器設置状況

施工エリアは歩行者道として一般開放されているエリアであるため、工事による影響（幅員減少期間の発生）を最低限に抑制し、かつその条件下での施工効率を確保するために、地盤改良工施工期間は排泥ピット・計測柵上に仮覆工を施した。なお、仮覆工撤去後の計測柵には防水型の蓋を設置することで、継続して点検が可能な構造とした。

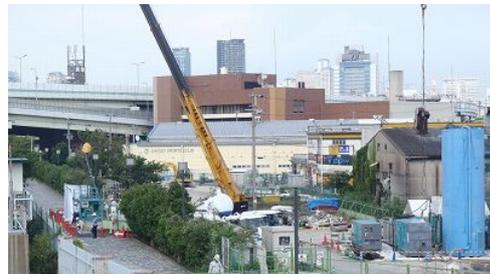
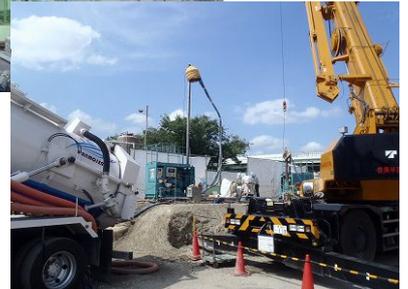
写真-5, 6 地盤改良工施工状況

削孔～造成機×2setで施工を行った。少しでも改良体を管路下方に寄せて造成することを目的に、「削孔と管路の純離隔＝10cm」という超近接施工にしたため、万が一の損傷防止対策として、全削孔箇所について、プラスチックビット削孔による先行確認を行った。

- ・管路変位状況の監視強化；施工による管路変位をリアルタイムに監視し、万が一大きな挙動が生じた場合に即座に施工を中断できるように、監視モニターを施工エリアに増設し、監視管理を行った。

- ・地盤改良施工中の変位施工管理値を「±3.0mm」と厳しい値に設定した（超えた場合中断，再協議）。

- ・管路内へ改良材スラリーが混入していないか確認するために、管路下流側の分配槽部でpH監視を行った。

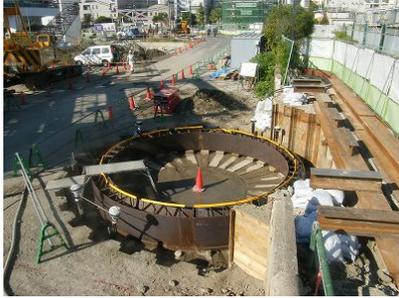
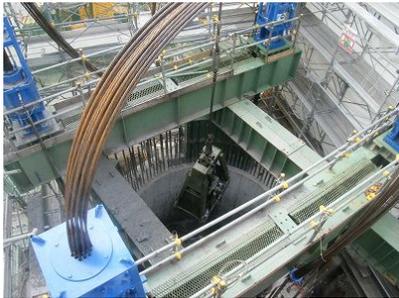
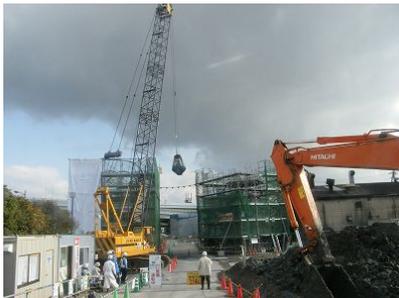
写真-8, 9, 10 圧入オープン基礎工施工状況

地盤改良工施工後、グラウンドアンカー工～刃口金物据付～ケーソン施工（躯体構築→圧入掘削）×6ロット～底版コンクリート水中打設～頂版コンクリート構築という施工ステップで、当該基礎を完成させた。

圧入掘削に際しては、ヒービング変形等による背面地盤の緩みを防止するために、地盤への刃先先行圧入とケーソン内の水頭確保に留意した。

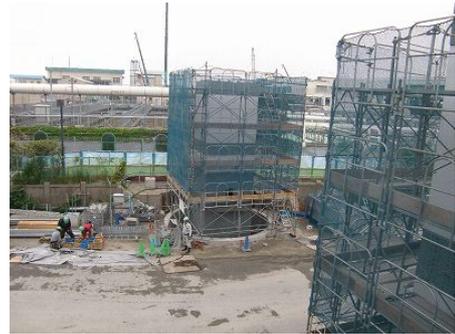
写真-11 基礎工完了状況（鋼製橋脚架設中）

基礎工施工完了時までの変位計測結果を(表-3)に示す。測点4は地盤改良時点で4.2mmの沈下変位が観測されたが、これは既に作用されていた上方屈曲ストレス（着手前の天端測量結果から判明）が、周辺地盤拘束の一時的解放で正常状態に戻った変位量を含んでいるため、実質の地盤改良による沈下変位は2mm程度であったと考えられる。その後は基礎工施工完了時まで、沈下変位、相対変位の際立った増加は観測されず、改良体による管路支持効果が十分に機能した結果、1次管理値内の変位で施工を完了させることができた。
