# 博物館の収蔵・展示室における 室内空気汚染対策について

山東 圭司<sup>1</sup>・高垣 充規<sup>1</sup>

<sup>1</sup>戸田建設㈱大阪支店 京都国立博物館平常展示館建築工事作業所

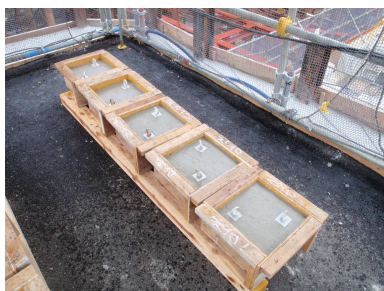
写真-1 試験体作成状況

今回、アルカリ性物質除去工法を採用するにあたり、現場で実際に使用するコンクリートを用いて試験体を作成し、無処理の場合とアルカリ性物質除去工法を施した場合とで、試験体から放散されるアンモニアの濃度を測定し、その効果を比較確認する実験を行った。また、実施工時の計画に反映するため、1日当たりの散水回数(1~3回)の違いによるアンモニア濃度推移を比較確認することも行った。さらに、実工程で仕上工事の最初の施工となる現場発泡ウレタン吹付けの影響を確認するため、散水終了から2週間後に現場発泡ウレタン吹付けを一部の試験体にも実施し、アンモニア濃度の推移を比較確認することも合わせて行った。写真-1は試験体作成状況を、写真-2は密閉されたデシケーター内での濃度測定状況を示す。

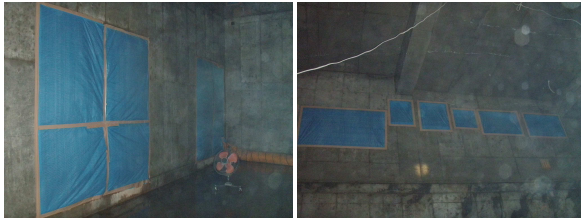
写真-3 開口部養生状況

散水する際、床開口部には下階への浸水を防止するため止水処理を行った。また、換気除湿するにあたり、壁開口部にはシートを張って換気効率を高めた。写真-3は開口部の養生状況を示す。

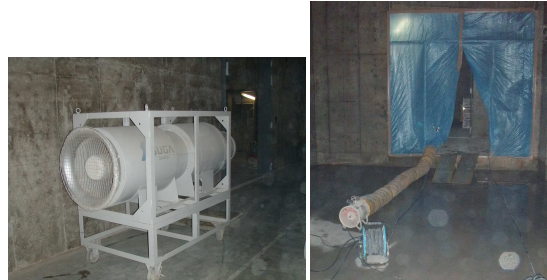
写真-5 換気除湿運転状況 (送風機)

散水完了後から3ヶ月間、送風機と除湿器および工事用扇風機を用いて換気・除湿運転を行った。各階とも中央に各室を繋ぐ廊下があることから廊下自体を送風ルートと考え、大型の送風機を設置する計画とした。写真-5に換気除湿運転状況を示す。

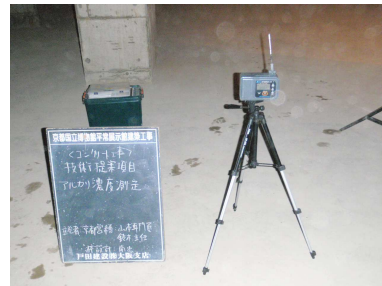
写真-6 濃度測定状況

アンモニア濃度の測定装置は室内汚染用ガス検知管測定器 (エアサンプラー) および超高感度アンモニア検知管を採用した。測定位置は各測定対象室の中央とし、高さは1.0m程度で測定した。測定方法は、一定時間空気のガスを吸引後、通気量とガスチューブ管の変色幅から空気中に含まれるアンモニア濃度を求める方法とした。測定条件は流量計 (通気量) 400ml/分とし、測定時間は60分とした。測定頻度としては、散水・乾燥処理前に1回測定し、その後は2週間に1回の測定を行った。写真-6と写真-7に濃度測定状況を示す。

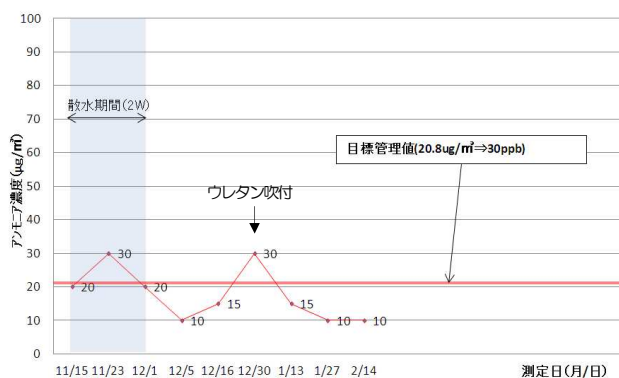
図-7 濃度測定結果 (室A)

上記2室の濃度測定結果をみると、散水処理中に濃度が一時的に上昇していることが分かる。これはアルカリ除去工法によりアンモニアの放散が促進されたためと考えられる。また、散水処理が完了した数日後一時的に濃度が上昇しているのは、現場発泡ウレタン吹付けの施工を実施したからであるが、仮設による換気を行っているため、その後はすぐに濃度が低下している。今回の測定結果は、過去の他物件での濃度測定実績に比べると値が小さい傾向があるが、これは今回の対象室が、室の表面積に対し室容積の割合が非常に大きいためと考えられる。現状すでに基準値である30ppb程度の濃度水準にあることから、引続き仮設による換気を実施し、本設空調稼働が始まれば、竣工時には基準値30ppb以下であることが予測される。
