平成 23 年台風 12 号による深層崩壊の メカニズムに関する検討

木下篤彦¹・北川眞一¹

¹ 近畿地方整備局 河川部 河川計画課 (〒540-8586 大阪府大阪市中央区大手前 1-5-44)

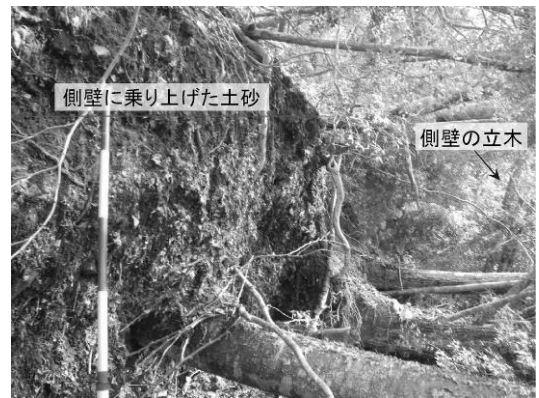
左側壁の崩壊幅が大きく変化する地点では、崩壊地内側から外側に土塊が押し出されている状況（写真-1）があり、上部ブロックの土塊が下部ブロックに一時的に乗り上げた可能性がある。

写真-1 赤谷地区の左側壁に乗り上げる土塊

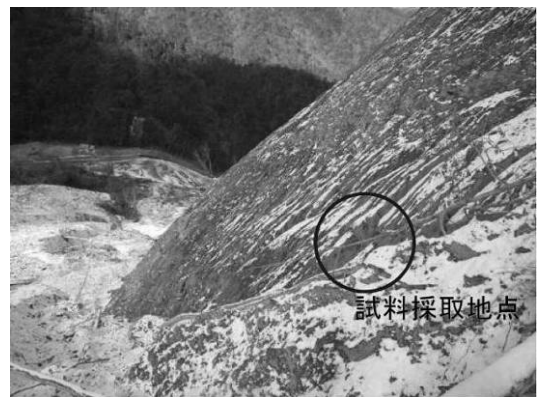
側壁や滑落崖で観察される節理や破断面は、北西-南東方向~北北西-南南東方向で 62°南西傾斜(写真-2)が最も多く、次いで南北方向で鉛直および東西方向で 40~60°の北傾斜が卓越する。

写真-2 長殿地区の斜面下部の直線的な岩盤の滑落崖

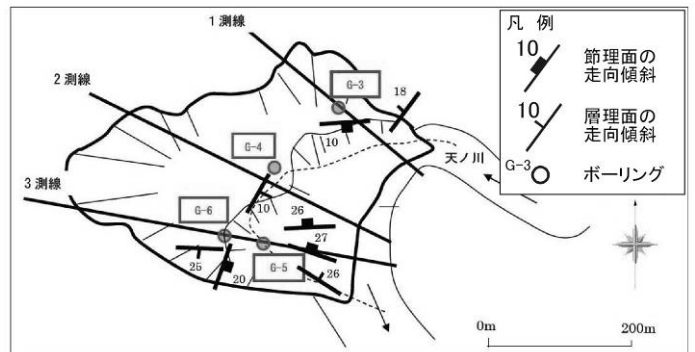
図-6 坪内地区の調査平面図

坪内の深層崩壊は、天ノ川右岸の水衝部に位置し、斜面長約 400m、幅約 360m、比高差約 180m の規模である。崩壊した土砂は、南東方向に崩落し、一時的に河道を閉塞した。

ポアホールカメラにより基盤の地質構造を把握した結果、地層の走向傾斜は一定せず、流れ盤となっていない。左側壁では、層理面の走向が北東 - 南西方向、 18° 北西傾斜で斜面に対して受け盤構造となる（図-6）。一方、中央では北東 - 南西方向、 10° 東傾斜で流れ盤となる。右側壁では西北西 - 東南東の走向となり、 25° 前後で東と西傾斜で変化が大きい。

節理や破断面は、左側壁では東西方向、 10° 南傾斜が卓越し、右側壁で北北東 - 南南西方向、 20° 東傾斜、西北西 - 東南東方向、 27° 北傾斜となっている。中央では、東西方向、 26° 北傾斜である。節理や破断面は、傾斜方向が $10 \sim 27^\circ$ で崩壊地内に傾斜し流れ盤構造を有している。層理面よりも節理や破断面が崩壊の素因となっている。
